No.	高浜 1－共通－ 2 rev. 1	事象：共通
質 問	<p>(本冊-共通)</p> <p>劣化状況評価の各機器の技術評価書において、技術評価で△:高経年対策上着目すべき経年劣化事象ではない事象(日常劣化管理事象)及び▲:高経年対策上着目すべき経年劣化事象ではない事象(日常劣化管理事象以外)としたそれぞれの事象について分類の根拠(判定の詳細フロー、判定プロセス、判断基準)を整理して提示すること。</p>	
回 答	<p>PLM学会標準2008版等に基づき抽出した全ての経年劣化事象から、主要6事象^{*1}については、原則、高経年対策上着目すべき経年劣化事象^{*2}とし、それ以外の経年劣化事象のうち、下記イ、ロのいずれかに該当する場合は、これまで通り高経年対策上着目すべき経年劣化事象ではない事象として整理しました(図1)。</p> <p>イ. 想定した劣化傾向と実際の劣化傾向の乖離が考えがたい経年劣化事象であって、想定した劣化傾向等に基づき適切な保全活動^{*3}を行っているもの(日常劣化管理事象^{*4}:△)。</p> <p>具体的には、下記に記載する考え方に該当する経年劣化事象を選定しています。</p> <ul style="list-style-type: none"> ・劣化の可能性は否定できないが、保全により有意な劣化進展を防止しているもの。 ・劣化の可能性は否定できず、劣化は進展するが、適切な保全により健全性を確認しているもの。 ・劣化の可能性は否定できず、劣化は進展するが、「60年時点における劣化を踏まえても問題ないこと」+「現状保全」の組み合わせで健全性を確認しているもの。 <p>ロ. 現在までの運転経験や使用条件から得られた材料試験データとの比較等により、今後も経年劣化の進展が考えられない、または進展傾向が極めて小さいと考えられる経年劣化事象(日常劣化管理事象以外:▲)。</p> <p>具体的には、下記に記載する考え方に該当する経年劣化事象を選定しています。</p> <ul style="list-style-type: none"> ・現在までの運転経験から得られたデータにより、今後も経年劣化の進展が考えられない、または進展傾向が極めて小さいと考えられる経年劣化事象。 ・使用条件(設計条件)により、今後も経年劣化の進展が考えられない、または進展傾向が極めて小さいと考えられる経年劣化事象。 ・使用条件と材料試験データとの比較により、今後も経年劣化の進展が考

No.	高浜 1－共通－ 3 rev. 4	事象：共通
質 問	<p>(別冊-共通)</p> <p>既に認可された冷温停止状態が維持されることを前提とした評価の技術評価書において高経年化対策上着目すべき経年劣化事象(○事象)と抽出された劣化事象が、本劣化状況評価書において高経

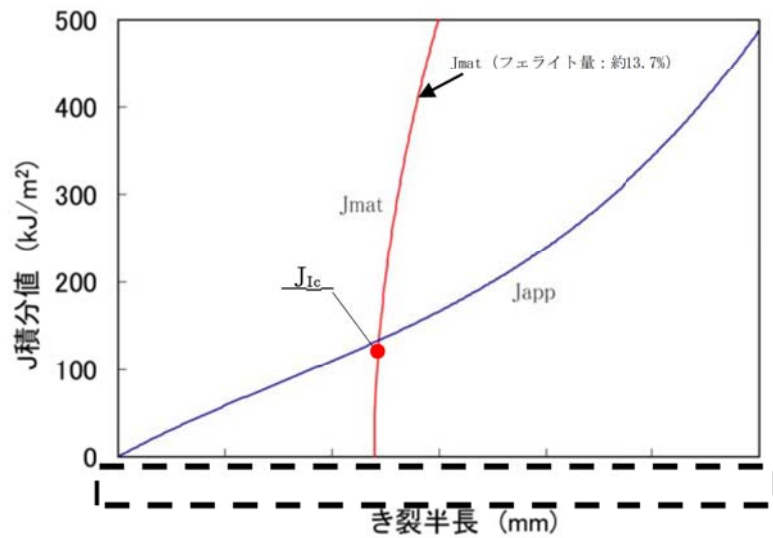
加圧器サージライン用管台のき裂安定性評価結果

重大事故等時においても、き裂進展抵抗がき裂進展力を上回ること、およびき裂進展抵抗とき裂進展力の交点で、き裂進展抵抗の傾きがき裂進展力の傾きを上回っていることから、配管は不安定破壊することはなく、重大事故等時のプラント条件を考慮しても健全であることが判断できる。

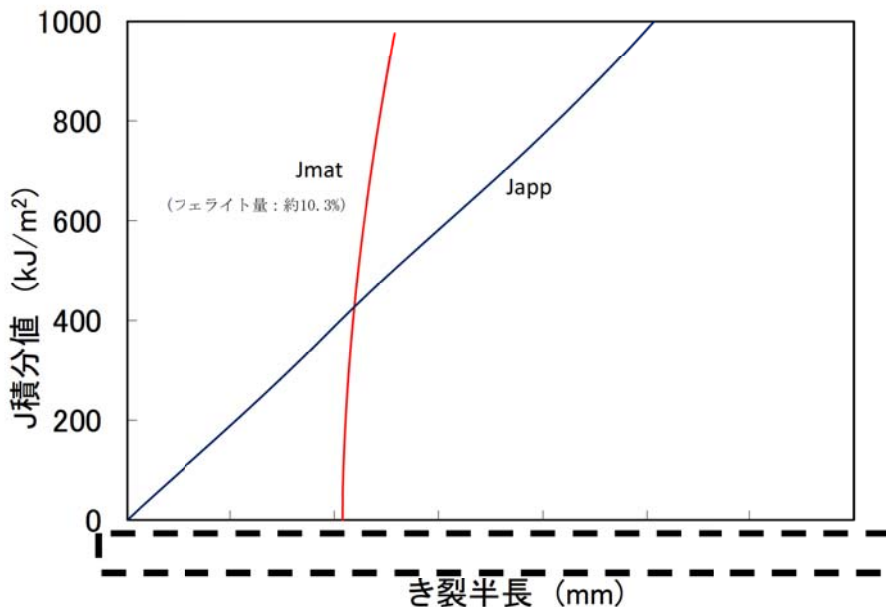
重大事故等時の1号炉SG出口40°エルボにおけるき裂安定性評価結果を下図に示す。

重大事故等時においても、き裂進展抵抗がき裂進展力を上回ること、およびき裂進展抵抗とき裂進展力の交点で、き裂進展抵抗の傾きがき裂進展力の傾きを上回っていることから、配管は不安定破壊することはなく、重大事故等時のプラント条件を考慮しても健全であることが判断できる。
