美浜3号炉—低サイクル疲労—20 rev2

| <p>タイトル</p> | <p>(一)<br/>ステンレス鋼クラッドにより接液しないことを理由に環境疲労評価を行っていない部位に対する、当該ステンレス鋼クラッドの健全性の確認の方法及び結果について</p> | | | | | | | | | | | | |
|---|---|---|---|---|---|---|---|---|---|--|---|---|--|
| <p>説明</p> | <p>ステンレス鋼等クラッドにより接液していないとして環境疲労評価を行っていない部位がある機器は、原子炉容器、加圧器、蒸気発生器である。<br/>(添付1)<br/>これらの機器のクラッド施工部については、定期的目視確認等<sup>※1</sup>を行い、クラッドの損傷など異常がないことを確認している。</p>

原子炉容器 疲労評価対象部位と管台クラッド施工部位

加圧器 疲労評価対象部位とクラッド施工部位

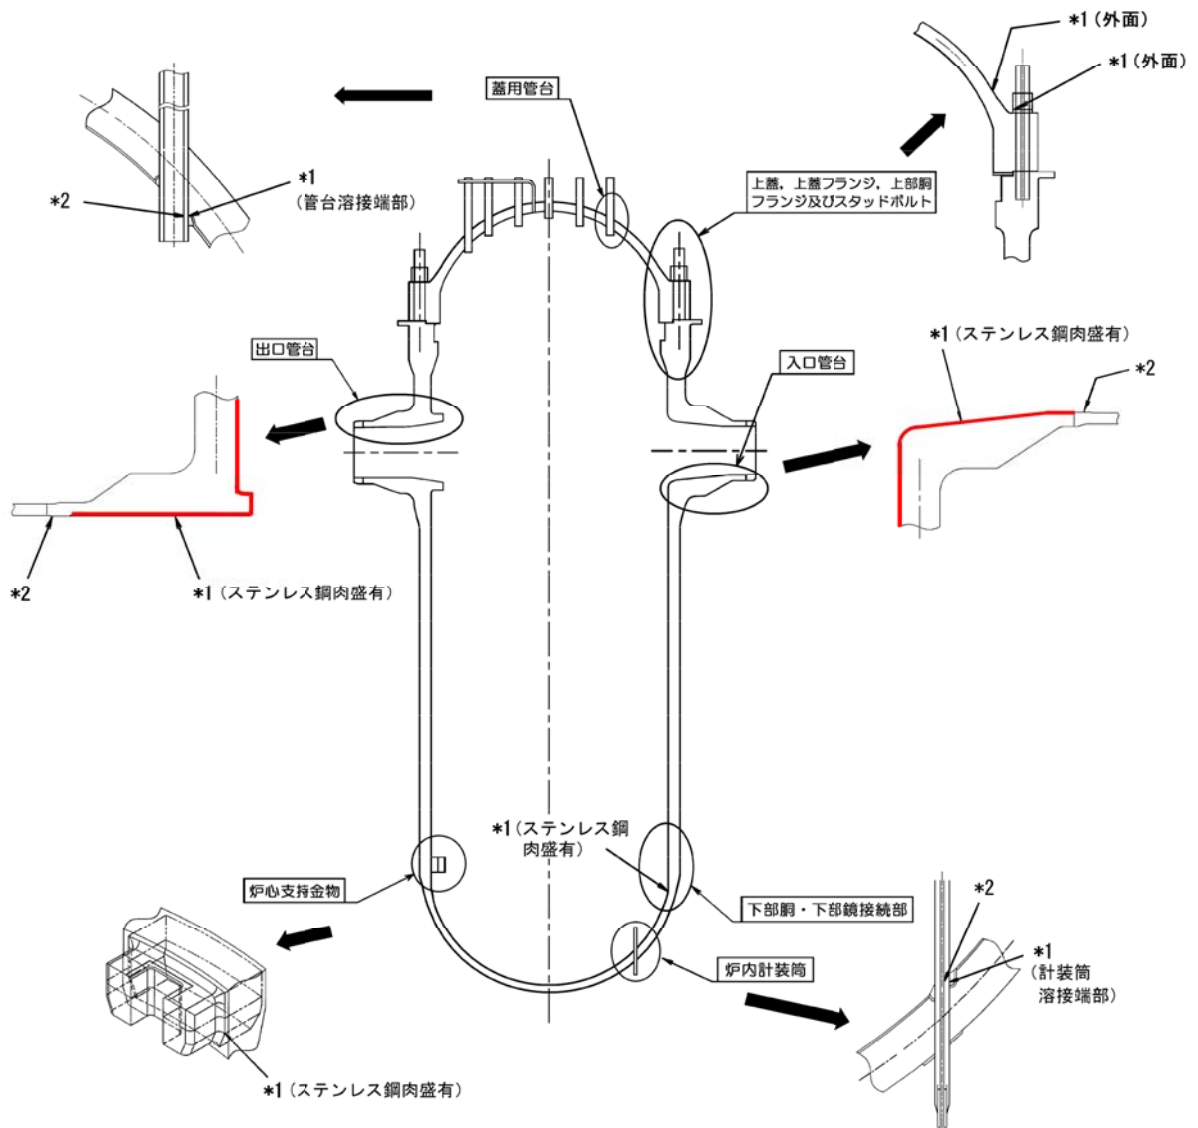
— クラッド施工部位 (なお原子炉容器内面は全面クラッド施工されている)

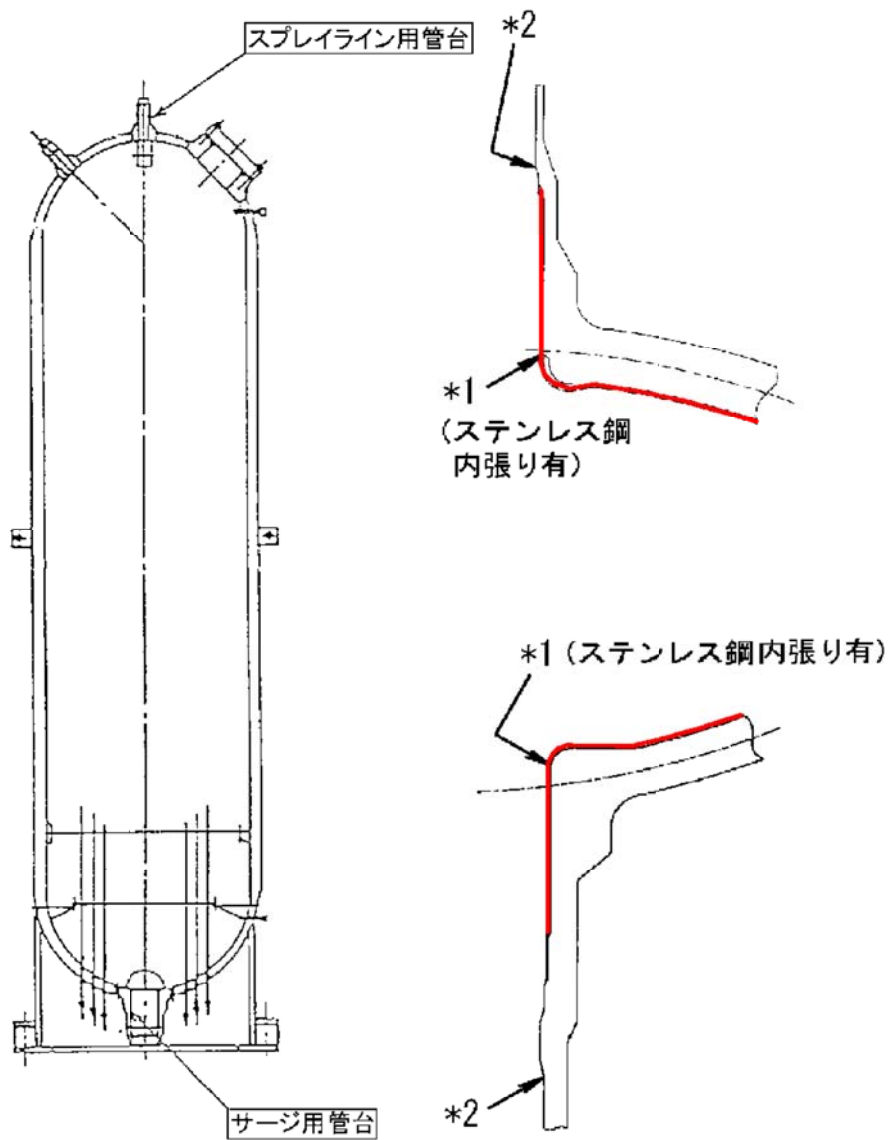
— クラッド施工部位 (なお加圧器内面は全面クラッド施工されている)

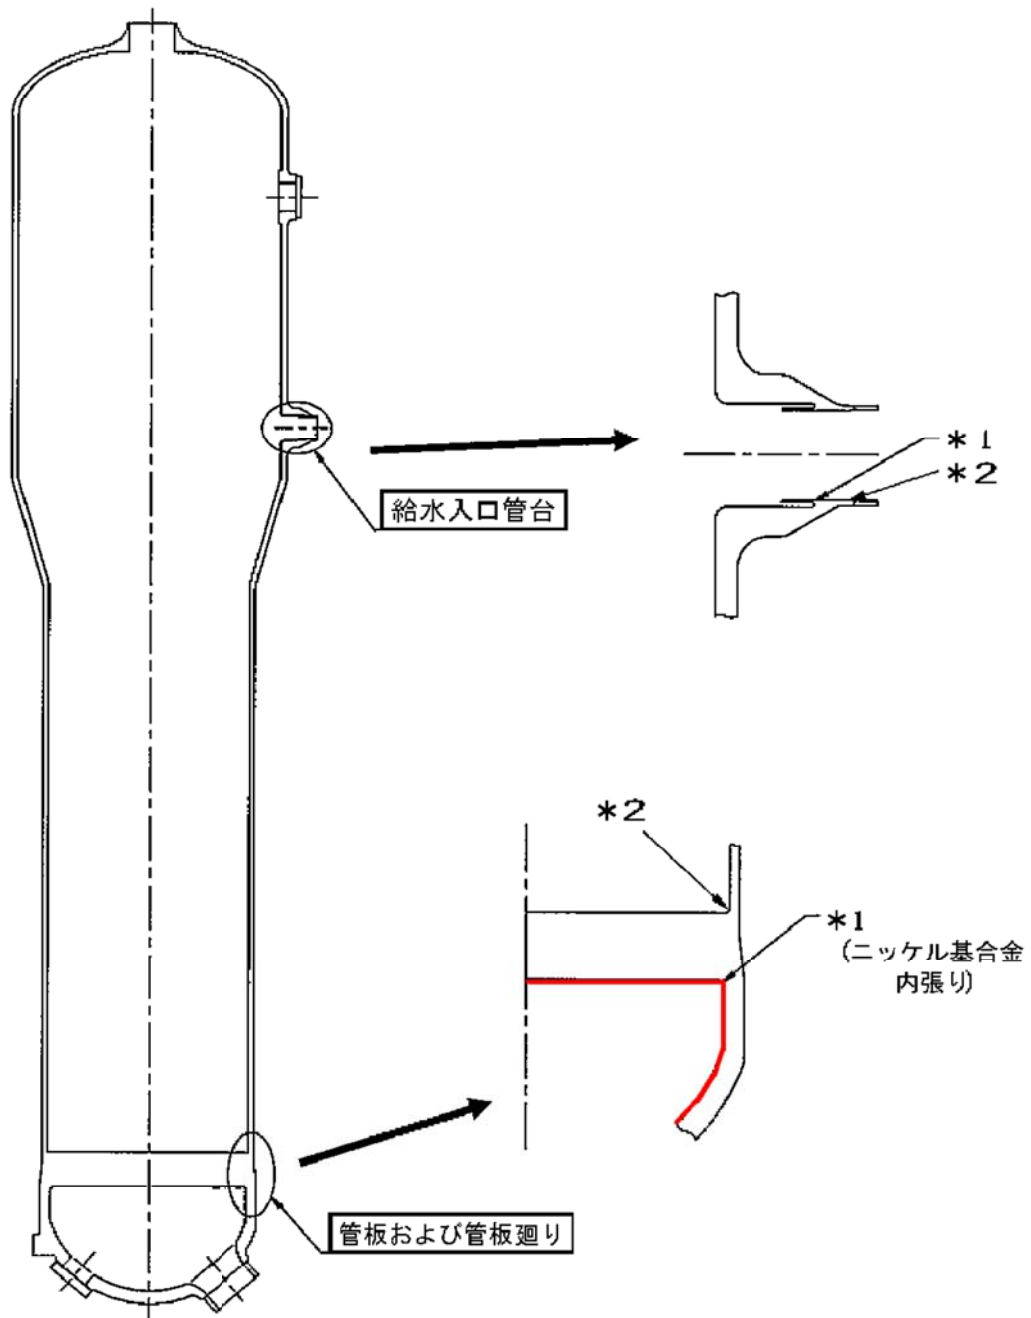
— クラッド施工部位

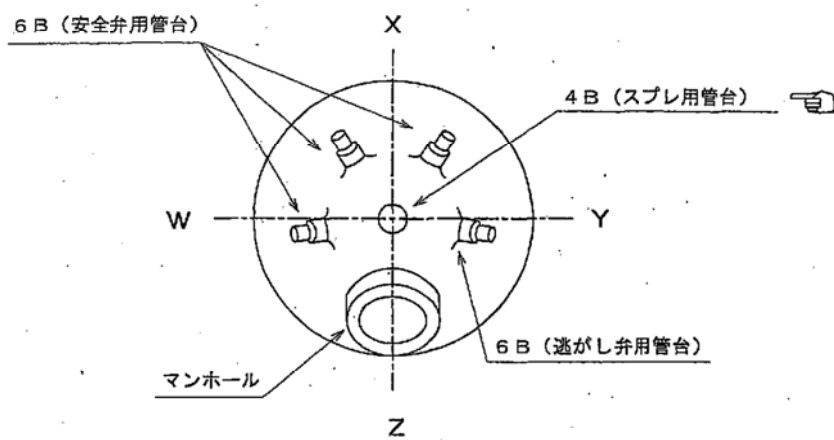
加圧器検査箇所図 (5/9)

| 検査対象箇所 | 管台内面の丸みの部分<br>スプレ用管台内面の丸みの部分 | | |

| 項目番号 | カテゴリ | 機器名 | 検査の対象機器 | 検査箇所 | |
|--|---|---|---|---|---|
| <p>評価</p> <p>Xの起点: 加圧器のW芯を0°とし、X芯を90°とした。<br/> Yの起点: W-505-1の中心を0mmとした。<br/> 管台形状の為、管台側へY=7mm以下探傷不可。<br/> 斜角55°(CW): 20%DACを超える反射波を認めず。<br/> 斜角55°(CCW): 20%DACを超える反射波を認めず。</p> <p style="text-align: right;">試験員: [Redacted] NDIS UT3</p> | | | | | |

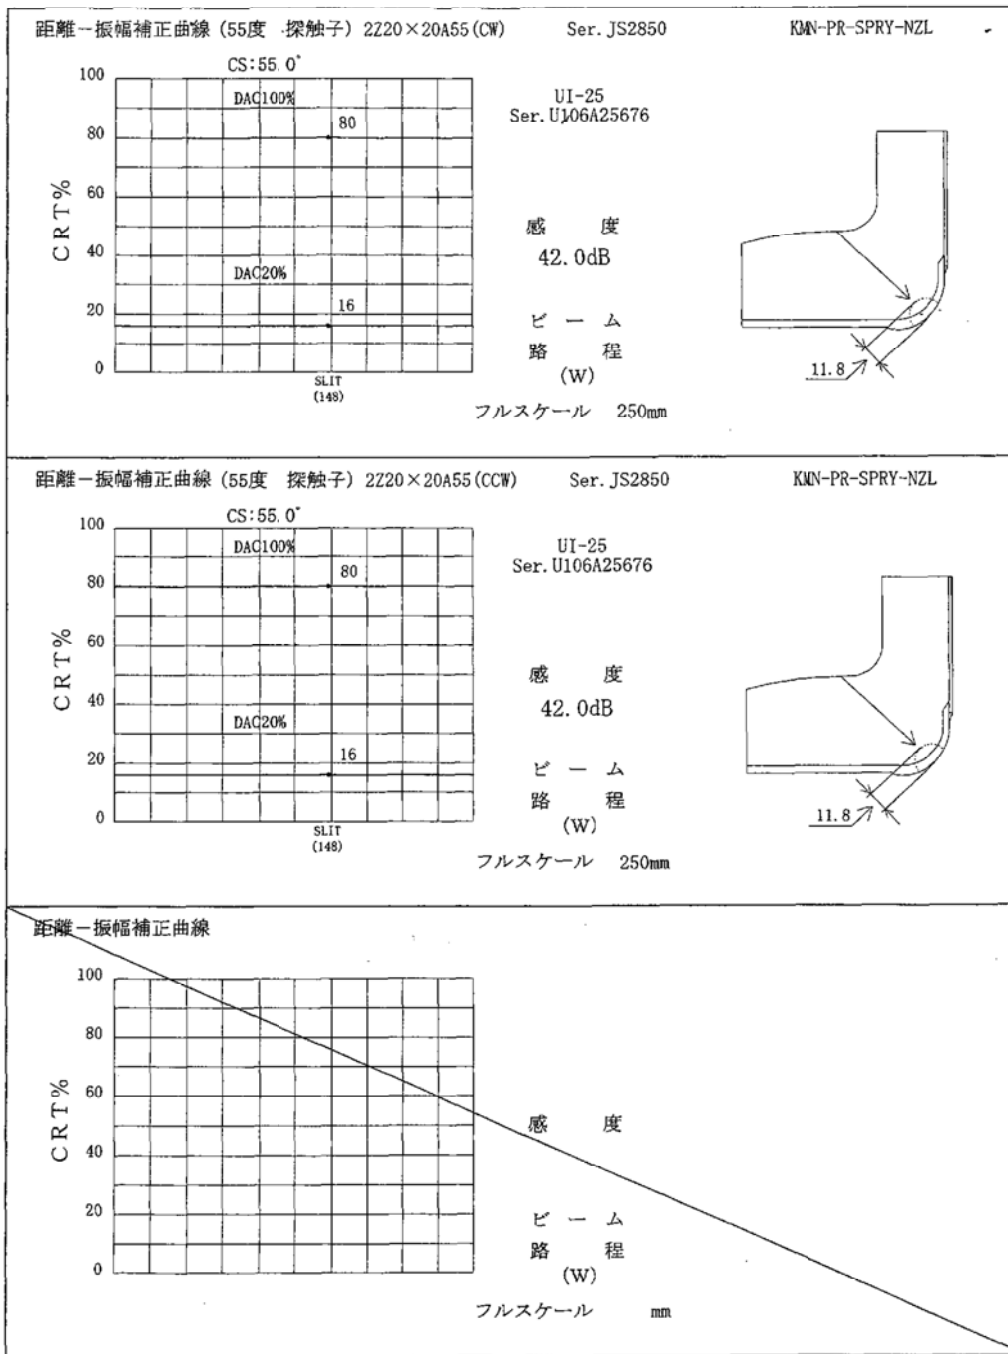
超音波探傷検査 (UT) 記録

スプレ用管台内面の丸み部の超音波探傷にあたっては、上記校正記録のとおり管台内面の深さ11.8mmのスリットに対して、外面探傷によるエコーが80%スケールとなるように校正しています。記録レベルはDAC20%として、公称厚さ [ ] のクラッドを有する丸み部の測定をしています。

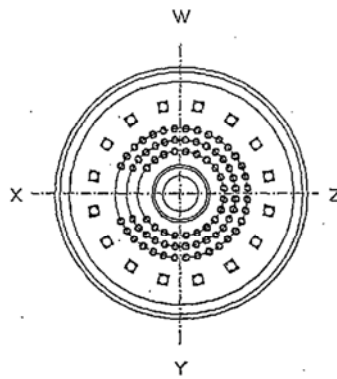
加圧器検査箇所図(4/5)

| 検査対象箇所 | 管台内面の丸みの部分<br>サージ用管台内面の丸みの部分 | | |

Xの起点: X芯を起点とし、Y芯方向を(+)とした。  
管台形状のため、一部探傷不可。  
斜角55°(CW): DAC20%を超える反射波を認めず。  
斜角55°(CCW): DAC20%を超える反射波を認めず。

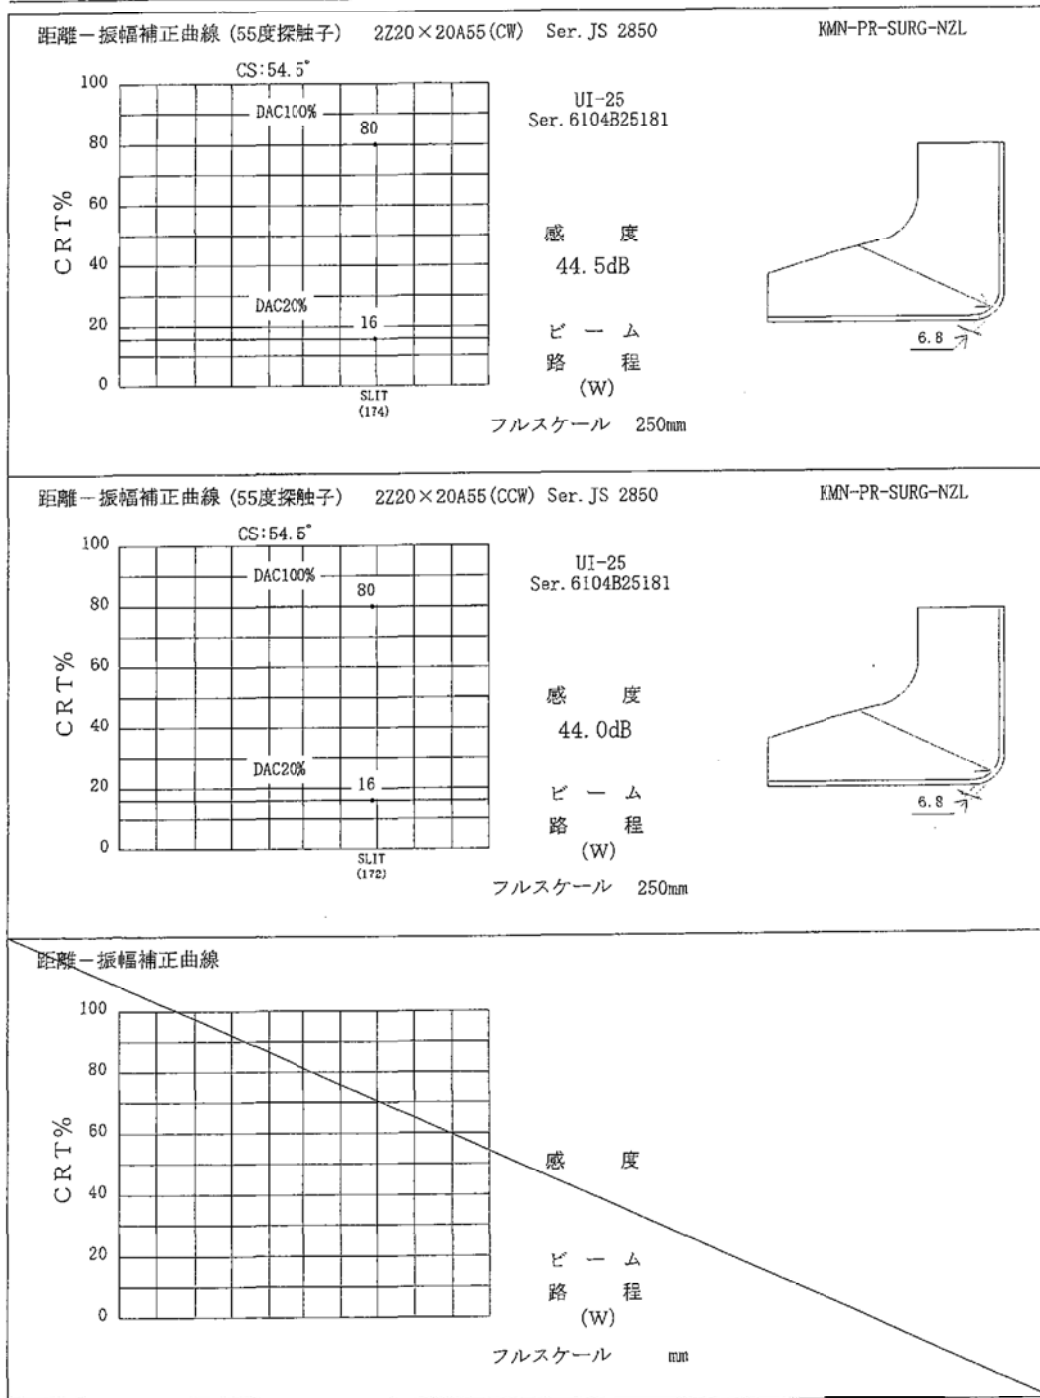
超音波探傷検査 (UT) 記録

サージ用管台内面の丸み部の超音波探傷にあたっては、上記校正記録のとおり管台内面の深さ6.8mmのスリットに対して、外面探傷によるエコーが80%スケールとなるように校正しています。記録レベルはDAC20%として、公称厚さ「  」のクラッドを有する丸み部の測定をしています。

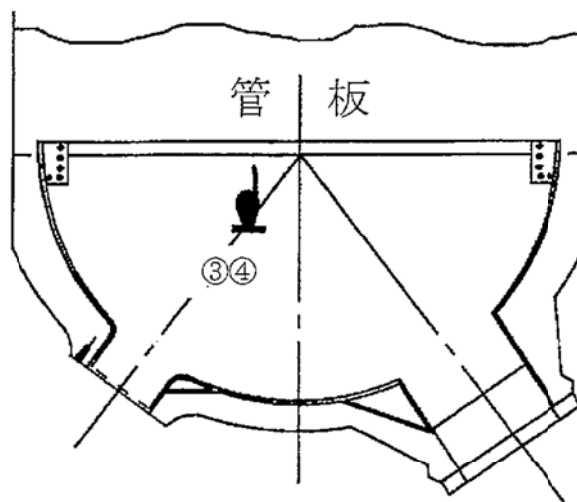
| 点検箇所 | ③管板 (伝熱管シール溶接部) [HOT側]<br>管板下部伝熱管取付け溶接部の表面に機能・性能に影響を及ぼすおそれのあるき裂、打こん、変形及び磨耗がないこと。 | | | | | |

| 点検箇所 | ④管板 (1次側肉盛部) [HOT側]<br>1次側肉盛部の表面に機能・性能に影響を及ぼすおそれのあるき裂、打こん、変形及び磨耗がないこと。 | | | | | |

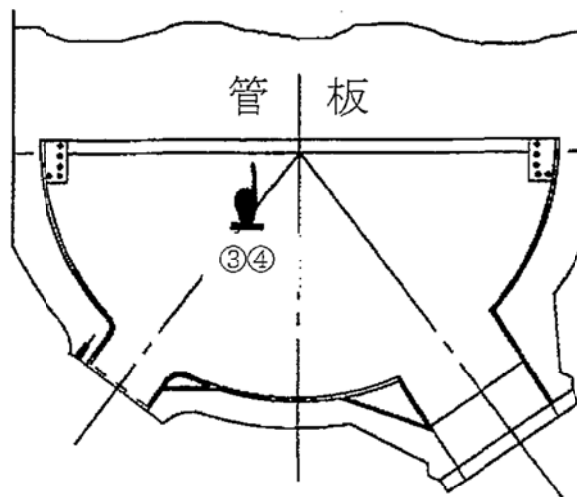
| 点検箇所 | ③管板 (伝熱管シール溶接部) [COLD側]<br>管板下部伝熱管取付け溶接部の表面に機能・性能に影響を及ぼすおそれのあるき裂、打こん、変形及び磨耗がないこと。 | | | | | |

| 点検箇所 | ④管板 (1次側肉盛部) [COLD側]<br>1次側肉盛部の表面に機能・性能に影響を及ぼすおそれのあるき裂、打こん、変形及び磨耗がないこと。 | | | | | |
