高浜発電所1、2号炉 特別点検  
(原子炉格納容器)

補足説明資料

平成28年6月16日

関西電力株式会社

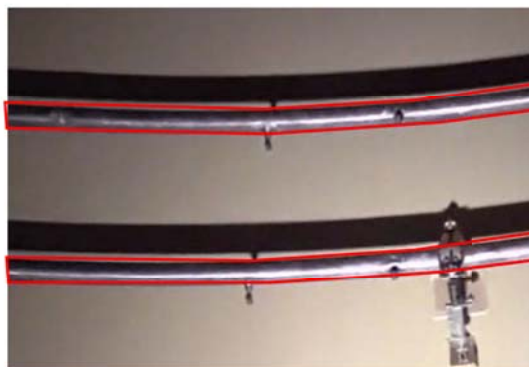
図3. 14 従来の点検で確認が容易でない範囲（内面高所の干渉物裏）

従来の点検では、原子炉格納容器内面高所の干渉物裏（ダクト・配管等の裏）について、フロア上・架台上から双眼鏡等を使用した目視点検を実施しているが、フロア・架台のある範囲が限定されるため、照度・角度の観点から確認が容易でない。

特別点検では仮設足場、搭乗設備及び点検用治具を利用して可能な限り点検不可範囲を低減させる手法を選択して点検を実施した。図3. 14に一例を示す。

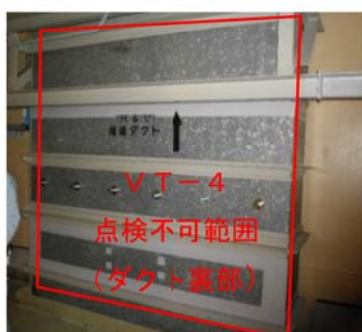
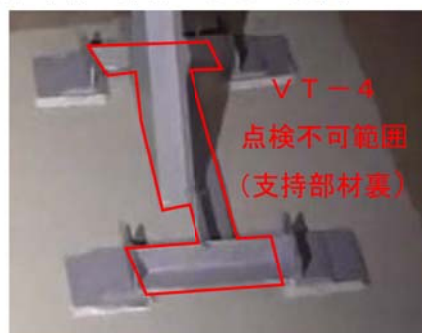
図3. 15 点検不可範囲の例（写真は高浜1号炉）

特別点検における点検不可範囲としては以下のものがあつたが、特別点検において点検不可とした範囲においても、接近可能な範囲は日常保全として可視可能範囲での点検・補修を実施している。点検不可範囲の例を図3. 15に示す。

干渉物裏（ダクト裏）

干渉物裏（支持部材）

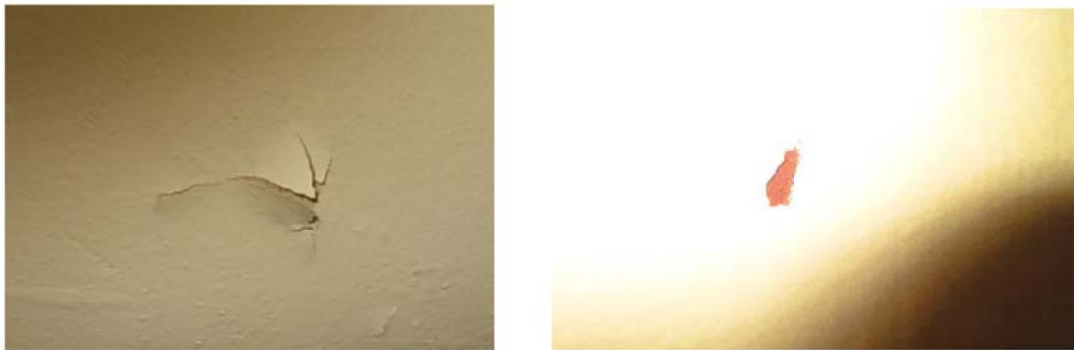
図4. 1 軽微な塗膜の劣化の例<sup>(注)</sup>

なお、今回の特別点検において「原子炉格納容器の構造健全性または気密性に影響を与える恐れのある塗膜の劣化や腐食」に至らない塗膜の軽微な劣化（図3. 16のフロー②）が一部認められたため、合わせて塗装修繕を実施した。塗膜の劣化の例を図4. 1に示す。

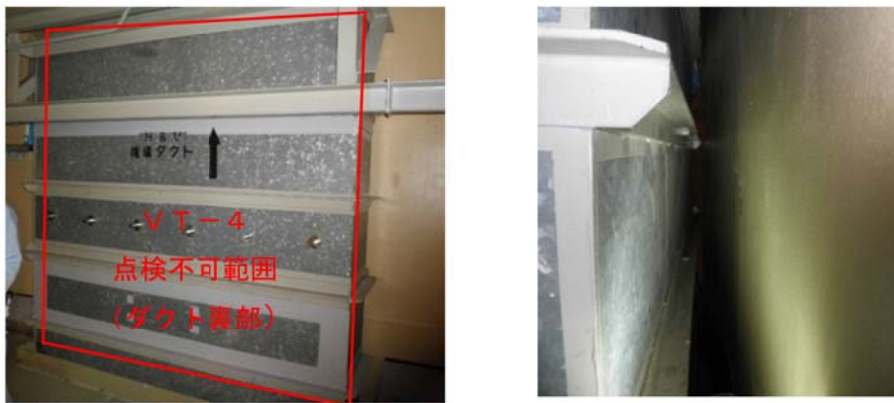
図5.1 VT-4の要求条件が確保できない箇所为例

VT-4精度ではないものの従来の点検で点検が実施できており、塗膜の健全性が維持されていることを確認していることから、現状保全を継続することで今後の運転延長期間における原子炉格納容器鋼板の健全性が保たれる。図5.1に不可範囲の代表例を示す。

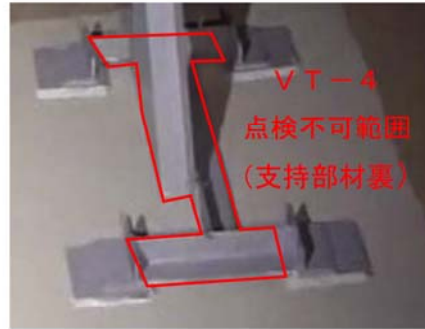
図5. 2 高所等で接近が困難でありVT-4の要求条件が確保できない範囲

干渉物裏の極めて限定された範囲のみが点検不可範囲であり、周辺の鋼板は現状保全でも点検可能な範囲である。環境条件は周囲の鋼板と同じであり、周辺を塗裝修繕する際は干渉物裏についても合わせて塗装していることから、現状保全を継続することで今後の運転延長期間における原子炉格納容器鋼板の健全性が保たれる。不可範囲の例を図5. 2に示す。

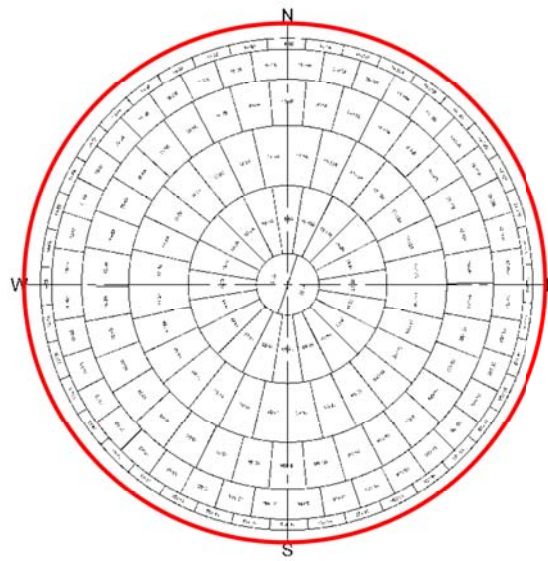
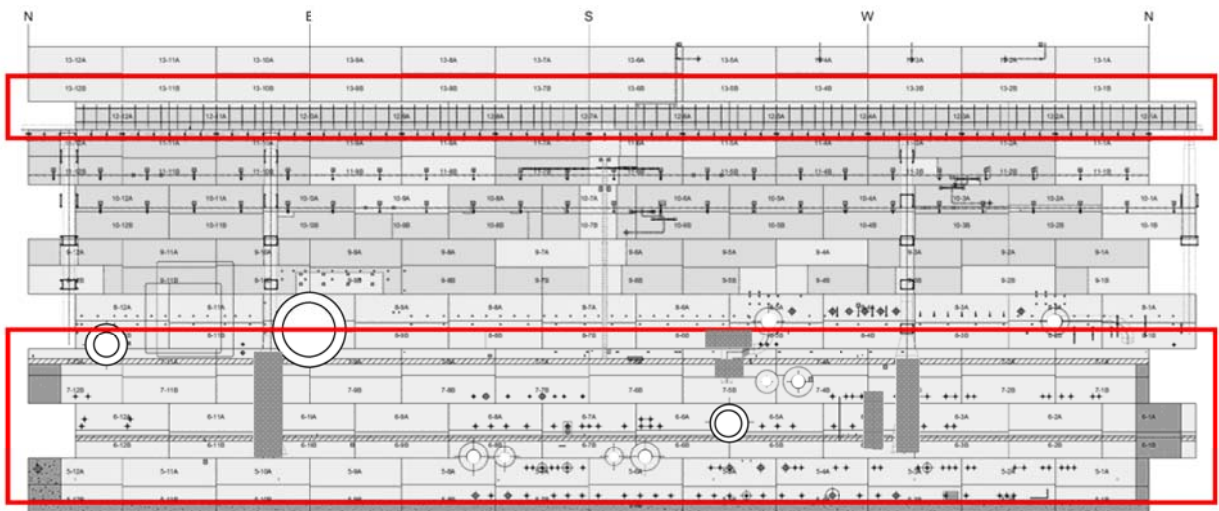
図 5. 3 軽微な劣化が確認された範囲

特別点検で軽微な塗膜の劣化（フロー②）が確認された範囲は、フロア・恒設足場が設置されている範囲が大半であった。また、円筒部内面のリングガーダ下部においては、上下の鋼板と比較して、軽微な塗膜の劣化が多い箇所が見られた。軽微な劣化が確認された範囲を図5. 3に示す。

半球部外面

フロー②の範囲

円筒部内面

上記箇所のうち、フロア・恒設足場が設置されている箇所については、従来の点検で点検可能な範囲であり、これまでも必要に応じて塗装を実施しているため、今後も現状の保守管理を継続することで原子炉格納容器鋼板の健全性を維持することができると考える。一方、円筒部内面のリングガーダ下部については、従来の点検の際にポーラクレーン上から点検を実施しているが、ポーラクレーン上から確認しづらい箇所であるため、今後は確認しづらい箇所を低減するべく点検手法を改善する。
