美浜3号炉—その他の経年劣化事象—1

関西電力株式会社 美浜発電所 第3号機

工事件名：湿分分離加熱器他内部点検工事

総括報告書

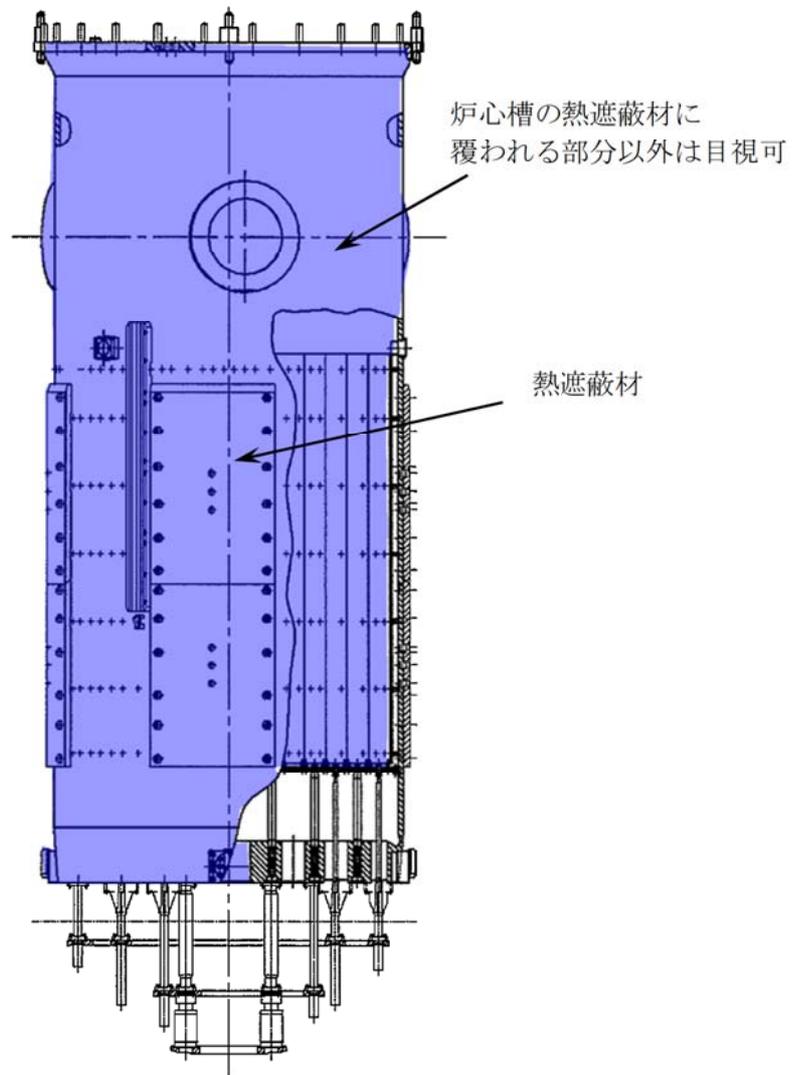
美浜3号炉 炉心槽の可視範囲概要

| <p>説明</p> | <p>炉心槽に対する目視確認については、日本機械学会 発電用原子力設備規格 維持規格に基づき、定期的（ ）に水中テレビカメラによる目視確認（VT-3）を実施しており、炉心槽に有意な異常（過度の変形、部品の破損等）がないことを確認している。また、炉内構造物取替後についても維持規格に基づく点検を実施する計画である。炉心槽の可視範囲について添付-1に示す。</p> <p>「万一有意な欠陥が存在すると仮定した場合でも不安定破壊しないことを確認している」ことの詳細について、以下に示す。</p> <p>想定欠陥は、日本機械学会 発電用原子力設備規格 設計・建設規格（JSME S NC1-2012）を準用し、深さを板厚の1/4、長さは板厚の1.5倍の表面欠陥を周方向に仮定した（添付-2の図1参照）。</p> <p>平板中の半楕円表面き裂の応力拡大係数Kを求めるRaju-Newmanの式（Raju, I. S. and Newman, J. C., Jr., NASA Technical Paper 1578, 1979.）を用いて想定欠陥の応力拡大係数Kを算出した結果、3.0 MPa√mとなった。</p> <p>一方、添付-2の図2中のJ_{IC}最下限値14 kJ/m²から、換算式により破壊靱性値K_{IC}を求めると51 MPa√mとなった。</p> <p>以上より、想定欠陥の応力拡大係数は、破壊靱性値を下回っており、不安定破壊は生じないことを確認した。</p> $K_{IC} = \sqrt{\frac{E}{(1-\nu^2)} \times J_{IC}}$ <p>E：縦弾性係数（172000 N/mm² at 350℃） ν：ポアソン比（0.3） J_{IC}：破壊靱性値の下限（14 kJ/m² at 350℃）</p> |

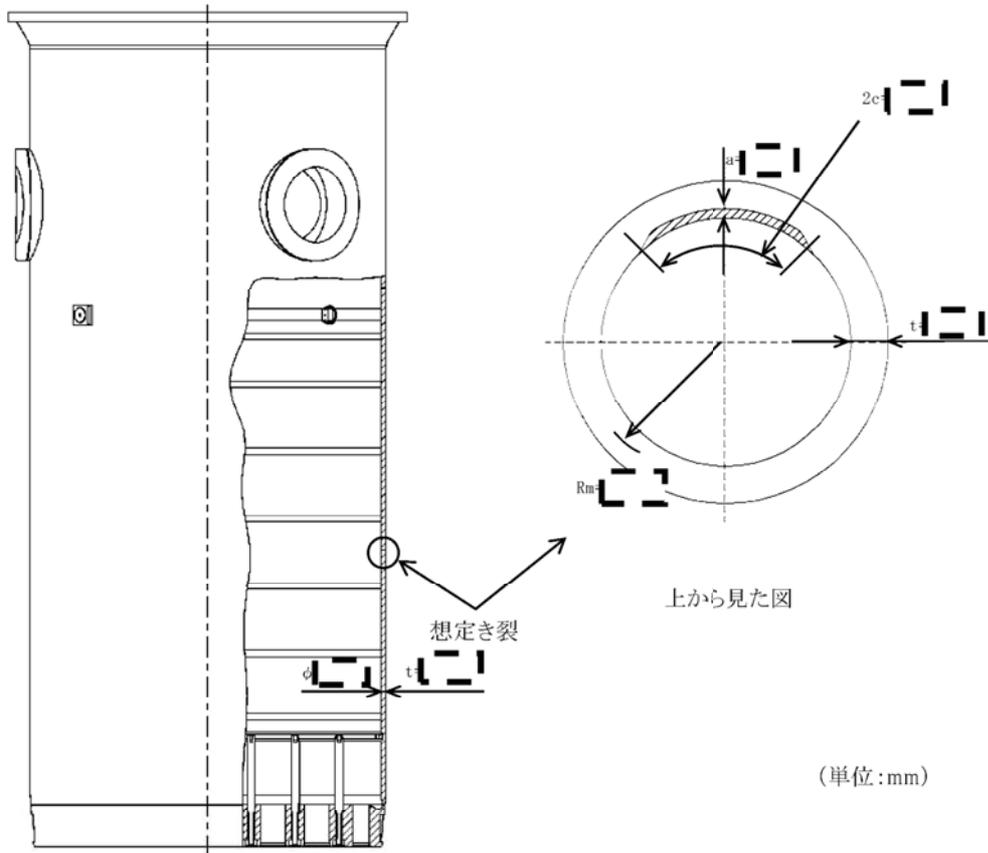
図1 美浜3号炉 中性子照射による靱性低下に対する炉心そのの想定き裂

評価条件の応力状態における炉心槽に対し、き裂深さをパラメータとして応力拡大係数 K を算出した結果、応力拡大係数 K は最大値約 $37 \text{ MPa}\sqrt{\text{m}}$ となり、破壊靱性値 $K_{Ic} : 51 \text{ MPa}\sqrt{\text{m}}$ に対して十分小さい値であった。

以上の結果から、仮に炉心槽溶接部にき裂が生じても不安定破壊は起こらないと評価している。

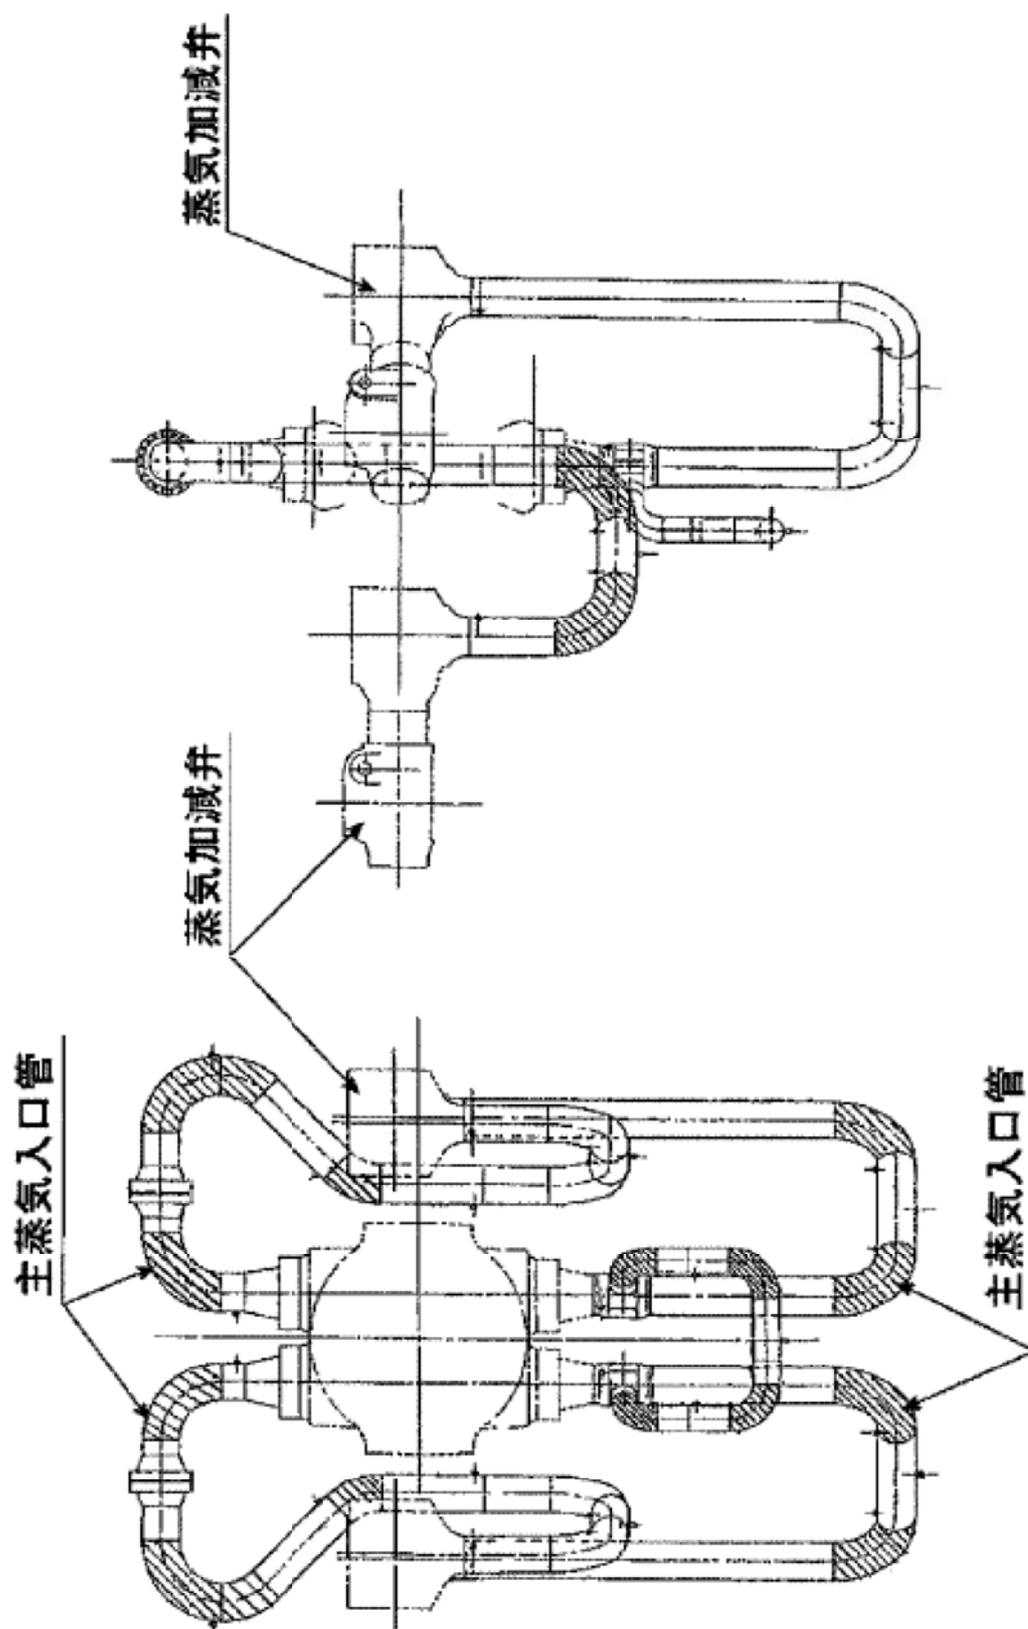
図1 美浜3号炉 高压タービン
主蒸気入口管の流れ加速型腐食発生想定部位 (概念図)

| <p>説明</p> | <p>主蒸気入口管の腐食（流れ加速型腐食）について、対象となる部位を添付1（図1）に示す。 主蒸気入口管の配管減肉管理記録を添付2に示す。（配管肉厚測定結果及び余寿命評価結果） 主蒸気入口管の流れ加速型腐食に対しては、超音波を用いた肉厚測定を実施し、肉厚測定結果に基づく余寿命評価から次回測定または取替時期を設定している。</p> |

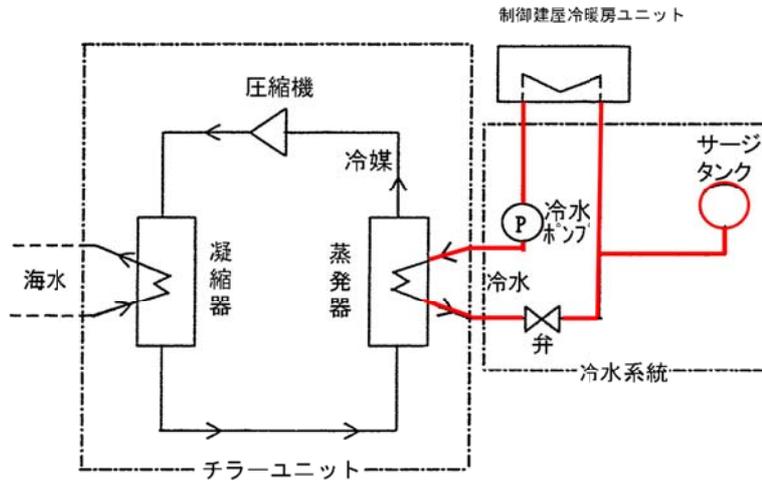
—: 炭素鋼を使用部位で腐食の発生
の可能性が考えられる範囲

現状保全として、冷水系統の配管および冷水サージタンクと同じ材料、水質環境にある系統機器の蒸発器の水室について、分解点検時【 】に目視確認を実施し、有意な腐食がないことを確認している。

これまでに、蒸発器の水室に有意な腐食は認められておらず、これら以外の冷水系統設備についても同じ材料、水質環境であることから有意な腐食はないものと考えている。至近の点検記録を添付-1に示す。

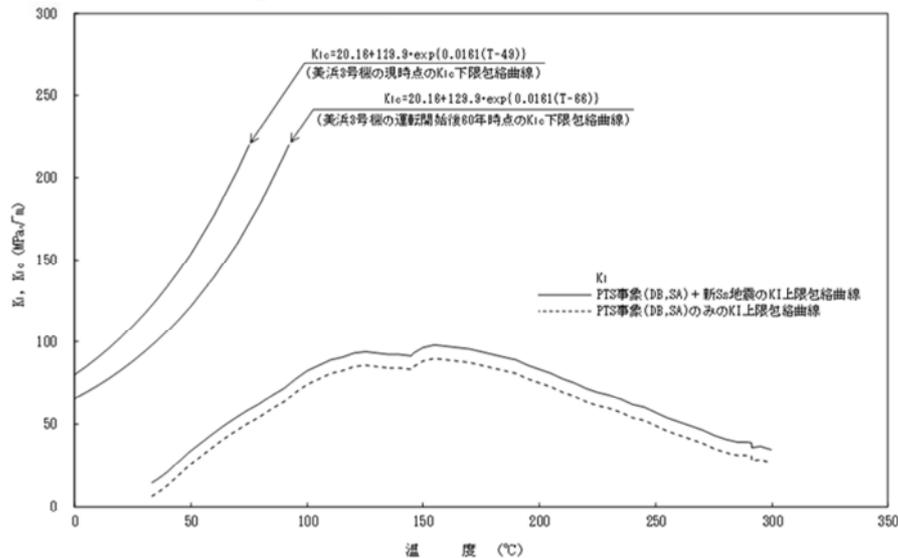
図1 美浜3号機 Ss地震を考慮したPTS評価結果 (欠陥深さ10 mm)

P T S事象での K_I 上限包絡曲線（上記①）に、Ss地震で生じる K_I 値を一律でかさ上げしている。Ss地震の K_I 値は、原子炉容器胴部に仮定した想定欠陥（長さ60 mm、深さ10 mmの半楕円表面欠陥、母材厚さ t mm）に上記②の荷重が作用した場合に生じる値として、JEAC4206-2007 F-3300 ASME Sec. XI App. Aの解（作用分布応力を線形近似する場合）を用いて $8.09 \text{ MPa}\sqrt{\text{m}}$ を算出した。

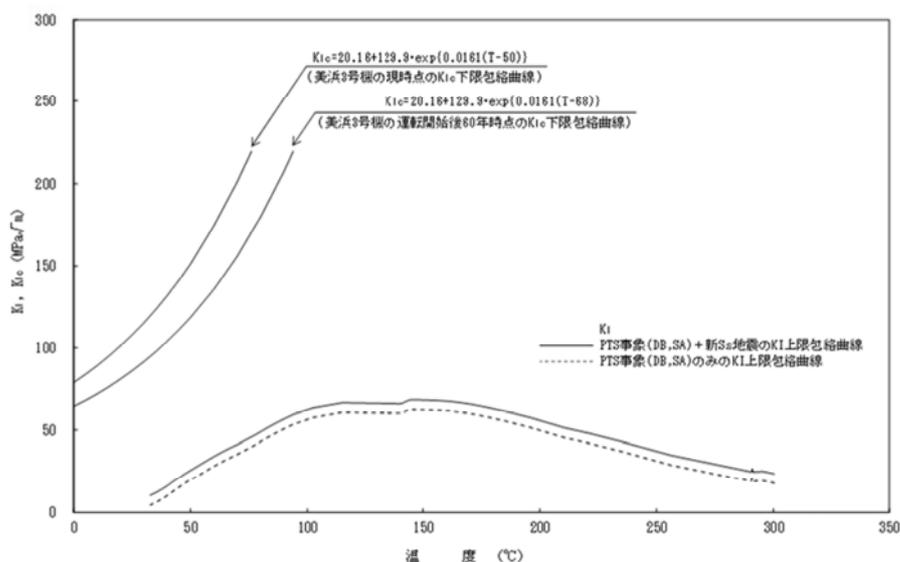
図2 美浜3号機 Ss地震を考慮したPTS評価結果（欠陥深さ5mm）

P T S 事象での K_I 上限包絡曲線（上記①）に、Ss地震動で生じる K_I 値を一律でかさ上げしている。Ss地震の K_I 値は、原子炉容器胴部に仮定した想定欠陥（長さ30mm、深さ5mmの半楕円表面欠陥、母材厚さ t mm）に上記②の荷重が作用した場合に生じる値として、JEAC4206-2007 F-3300 ASME Sec. XI App. Aの解（作用分布応力を線形近似する場合）を用いて $5.84 \text{ MPa}\sqrt{\text{m}}$ を算出した。

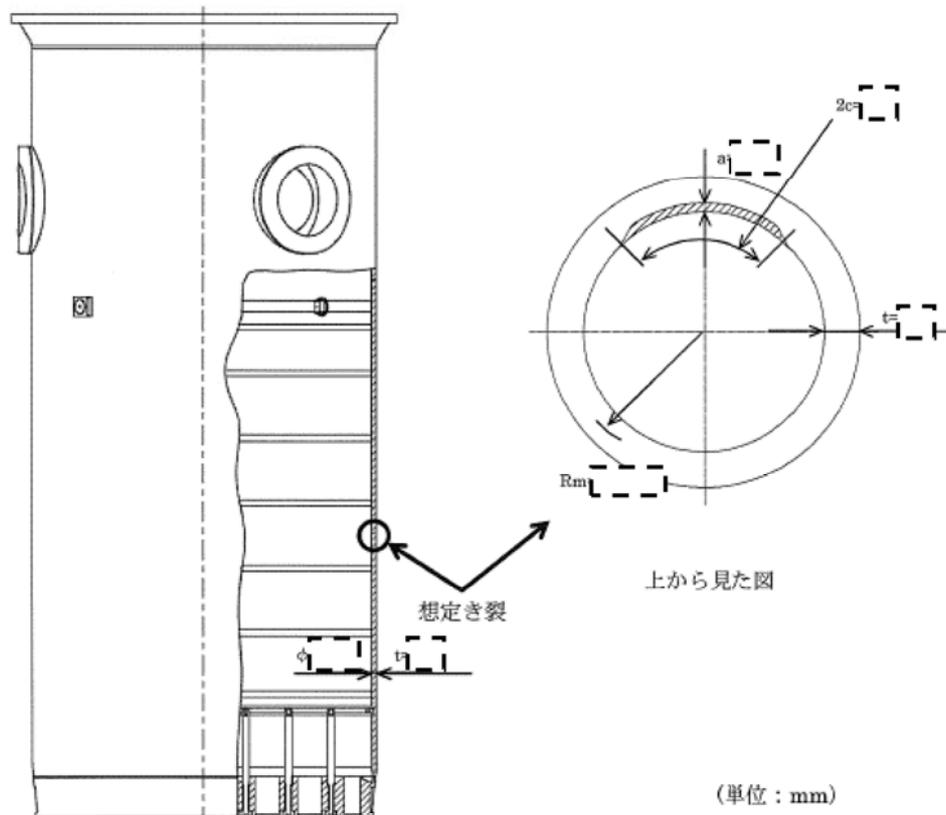
図 1 炉心そうにおけるき裂想定部位

き裂の想定部位 (評価部位) は、図 1 に示す通り、溶接部にき裂が想定されることから、下部炉心そう上部胴と下部胴の溶接部とした。

S_s地震時の応力拡大係数は $K=8.1 \text{ MPa}\sqrt{\text{m}}$ となり、照射ステンレス鋼の破壊靱性値 $51 \text{ MPa}\sqrt{\text{m}}$ を下回っていることから不安定破壊が生じることはなく、耐震安全性評価上問題ない。
