美浜発電所 3号炉 劣化状況評価 照射誘起型応力腐食割れ

関西電力株式会社

平成28年7月14日

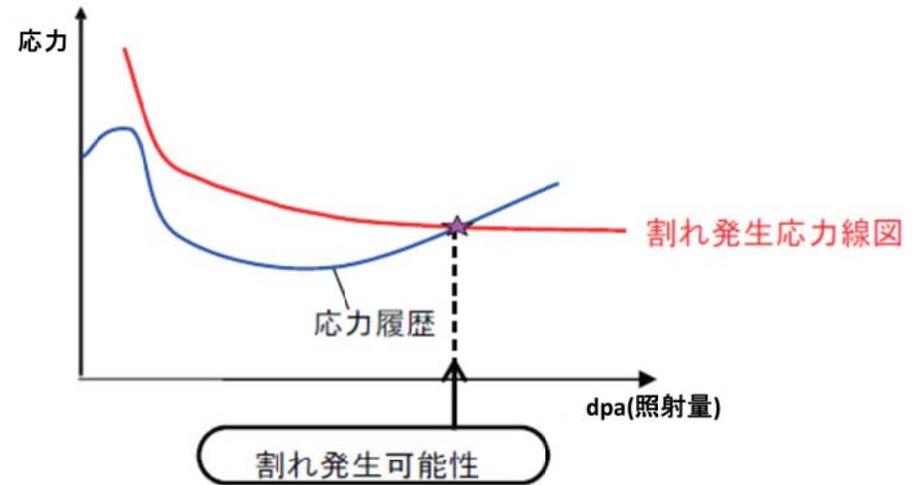
図1 割れ発生予測評価概念図

① 運転時間(照射量)によって変動するバッドフォーマボルトの応力履歴を算出(図2)

② 評価ガイド(案)に定められている割れ発生応力線図と①で算出したバッドフォーマボルトの応力履歴を重ね合わせる。

③ バッドフォーマボルトの応力履歴が割れ発生応力線図を超えた時点を照射誘起型応力腐食割れの発生時間とする。

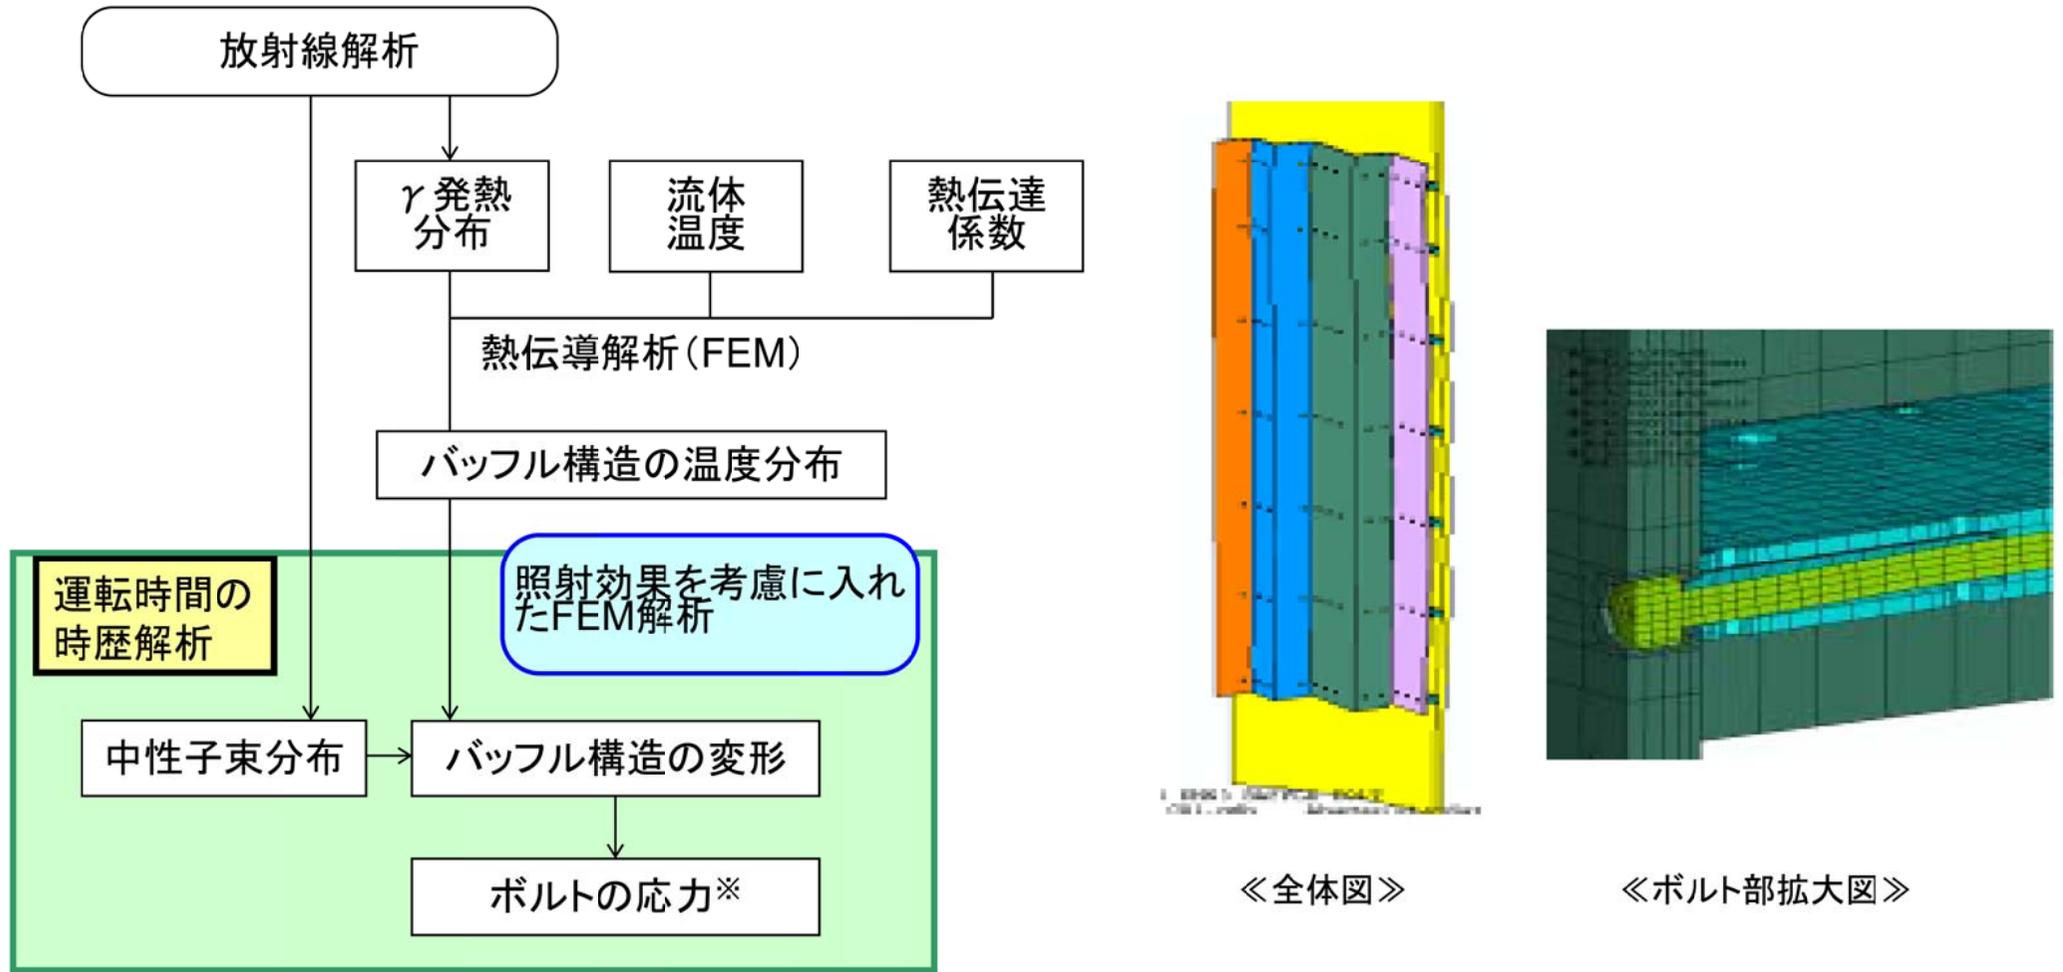
図2 バッフルフォーマボルトの応力評価手法

※ボルトの応力は、解析で算出したボルト首下一般部の応力に応力集中係数を掛けて応力を算出

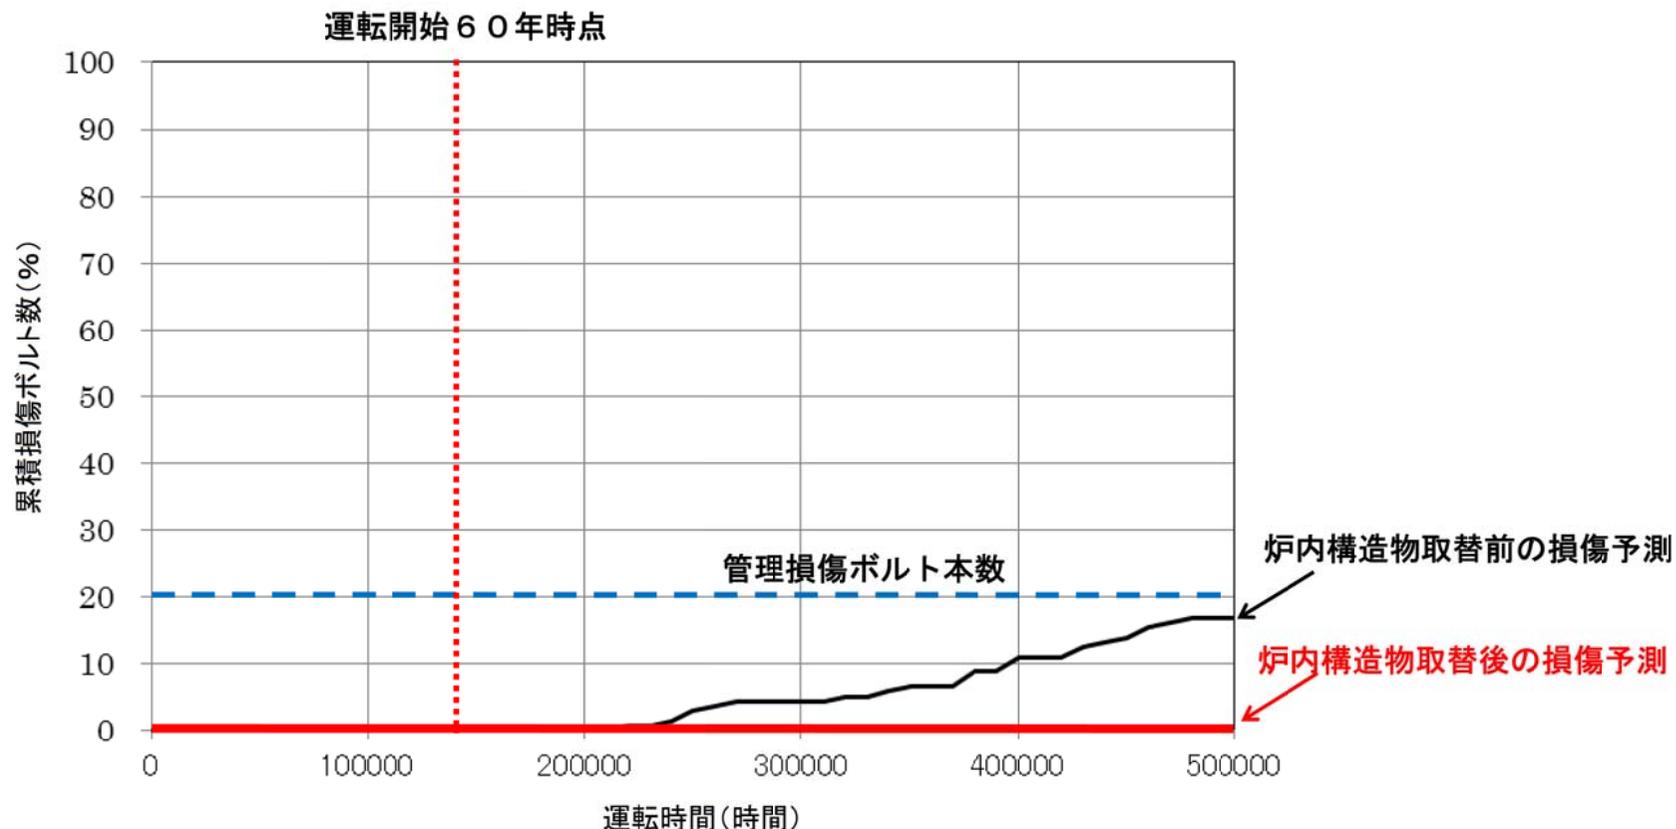
図3 バッフルフォーマボルトの累積損傷本数の予測

評価の結果、運転開始60年時点でのバッフルフォーマボルトの予測損傷本数は0本となり、照射誘起型応力腐食割れは発生しないと評価した(図3)。

炉内構造物取替え後においては可視範囲に対して水中カメラによる目視確認の実施を計画している。

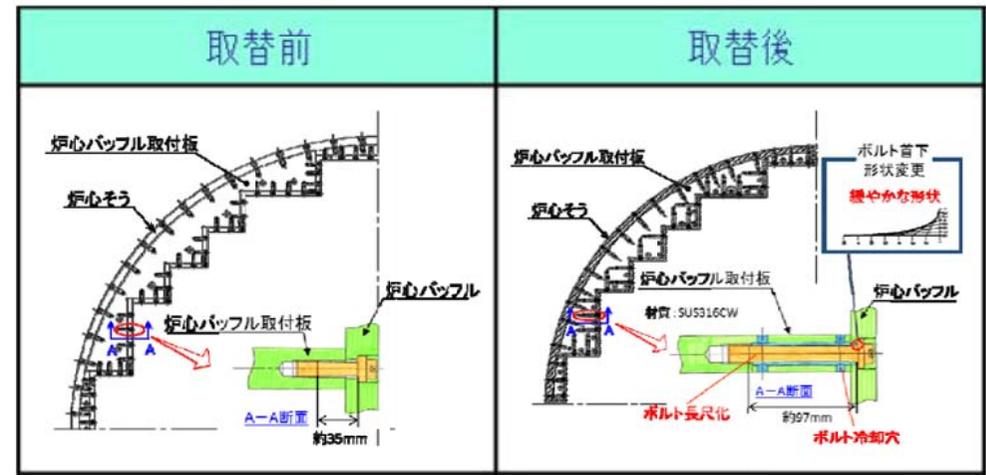
- ・角バップルの採用、バップルフォーマボルトの長尺化、ボルト首下形状の変更等による発生応力の低減、ボルト冷却穴の設置により環境温度を下げる改善を行い、耐照射誘起型応力腐食割れ性を向上。
