美浜発電所 3 号炉 特別点検
(原子炉格納容器)

補足説明資料

平成 2 8 年 1 1 月 2 日

関西電力株式会社

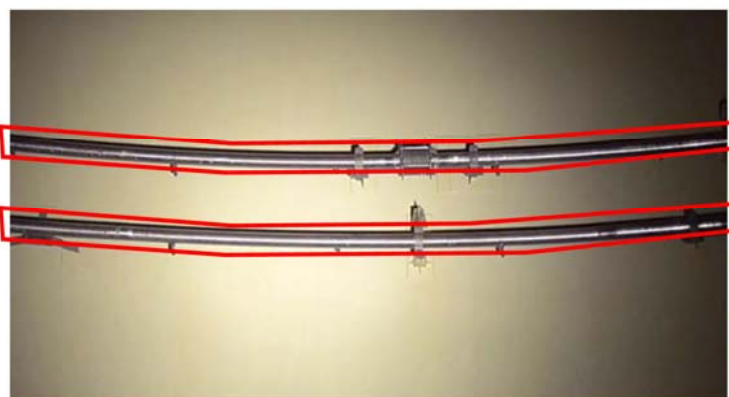
図3. 10 従来の点検で確認が容易でない範囲（内面高所の干渉物裏）

従来の点検では、原子炉格納容器内面高所の干渉物裏（ダクト・配管等の裏）について、フロア上・架台上から双眼鏡等を使用した目視点検を実施しているが、フロア・架台のある範囲が限定されるため、照度・角度の観点から確認が容易でない。

特別点検では仮設足場、搭乗設備及び点検用治具を利用して可能な限り点検不可範囲を低減させる手法を選択して点検を実施した。図3. 10に一例を示す。

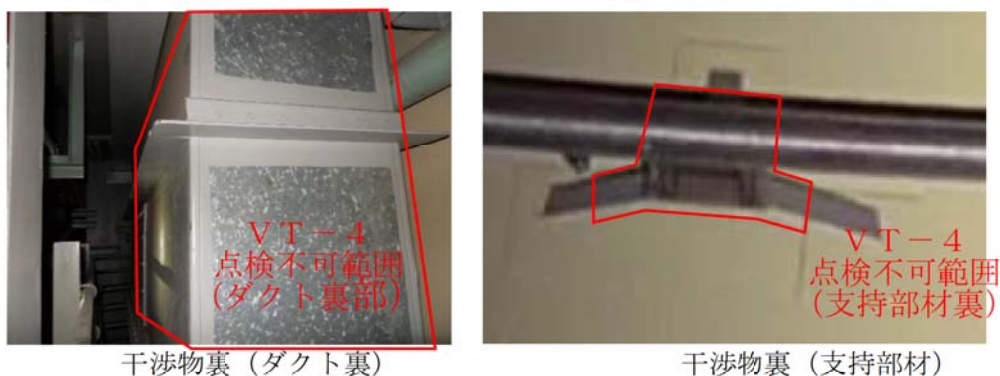
図3. 11 点検不可範囲の例

特別点検における点検不可範囲としては以下のものがあつたが、特別点検において点検不可とした範囲においても、接近可能な範囲は日常保全として可視可能範囲での点検・補修を実施している。点検不可範囲の例を図3. 11に示す。

- ・ 接近可能だがVT-4の要求条件が確保できない範囲
- ・ 高所等で接近が困難でありVT-4の要求条件が確保できない範囲

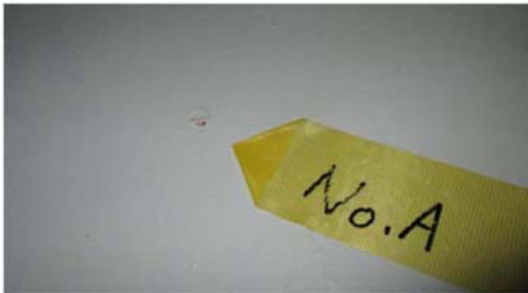
フロー②と判断した塗膜の劣化

なお、今回の特別点検において「原子炉格納容器の構造健全性または気密性に影響を与える恐れのある塗膜の劣化や腐食」に至らない塗膜の軽微な劣化（図3. 12のフロー②、③）が一部認められたため、合わせて塗裝修繕を実施した。特別点検実施中に確認した軽微な塗膜の劣化の例を図4. 1に示す。

図4. 1 軽微な塗膜の劣化の例

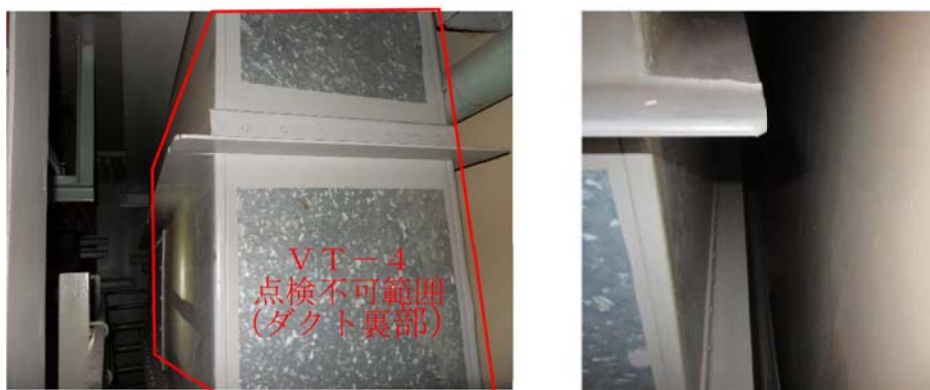
図5.1 VT-4の要求条件が確保できない箇所の例

VT-4精度ではないものの従来点検で点検が実施できており、塗膜の健全性が維持されていることを確認していることから、現状保全を継続することで今後の運転延長期間における原子炉格納容器鋼板の健全性が保たれる。図5.1に不可範囲の代表例を示す。

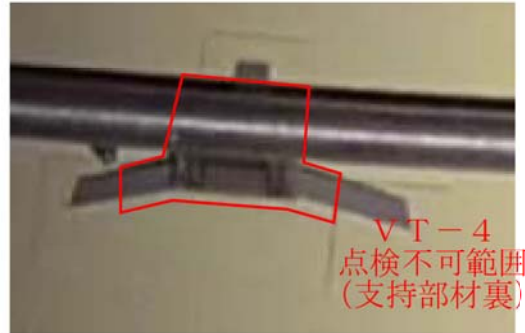
図5. 2 高所等で接近が困難でありVT-4の要求条件が確保できない範囲

干渉物裏の極めて限定された範囲のみが点検不可範囲であり、周辺の鋼板は現状保全でも点検可能な範囲である。環境条件は周囲の鋼板と同じであり、周辺を塗裝修繕する際は干渉物裏についても合わせて塗装していることから、現状保全を継続することで今後の運転延長期間における原子炉格納容器鋼板の健全性が保たれる。不可範囲の例を図5. 2に示す。

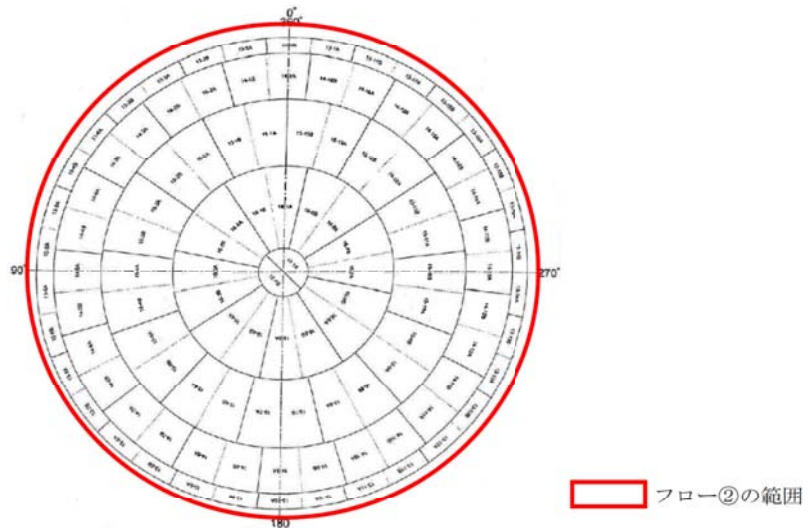
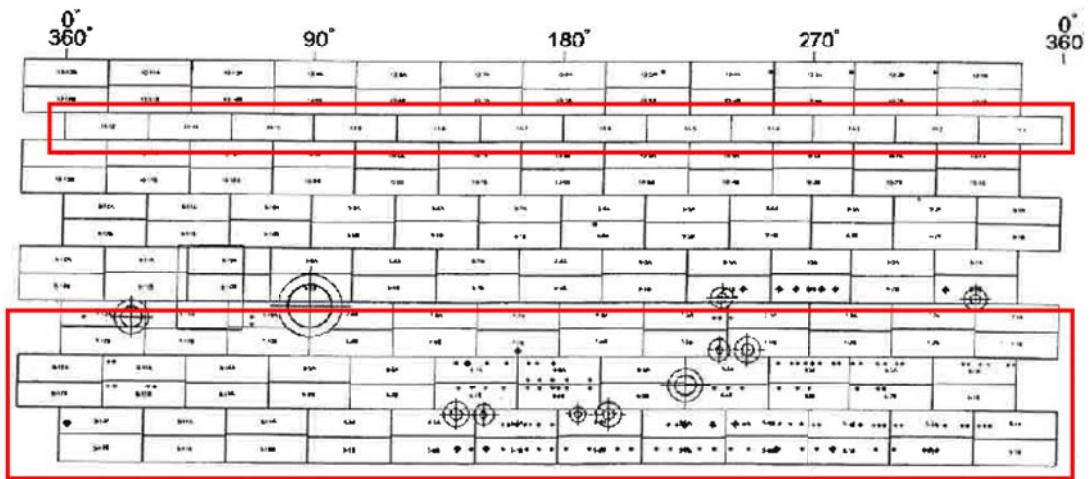
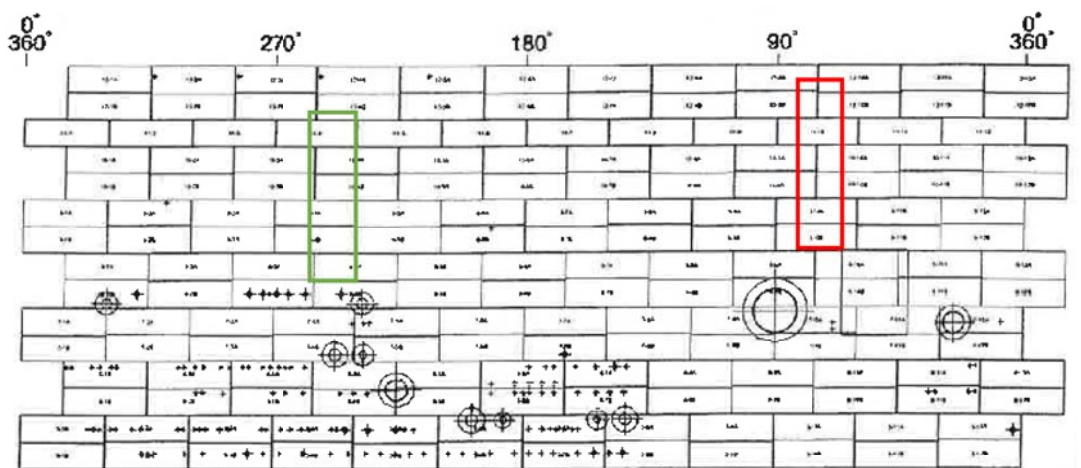
図 5. 3 軽微な劣化が確認された範囲

特別点検で軽微な塗膜の劣化（フロー②）が確認された範囲は、フロア・恒設足場が設置されている範囲が大半であった。また、円筒部内面のリングガーダ下部においては、上下の鋼板と比較して、軽微な塗膜の劣化が多い箇所が見られた。軽微な劣化が確認された範囲を図5. 3に示す。

なお、円筒部外面で下塗りの剥がれ（フロー③）が確認されたが、当該の劣化は縦のラインに沿って認められている。この劣化の要因として、当該箇所は原子炉格納容器外面の塗裝修繕を実施する際、上部にウインチを設置してゴンドラの吊り上げ・吊り下げを実施していた箇所であり、ウインチからワイヤの送り出し・回収を行う際、ワイヤ先端が鋼板に接触することで、塗膜の剥がれが発生したものと考えられる。今後はワイヤの送り出し・回収の際に先端を養生するとともに先端を下部からロープ等で保持し、原子炉格納容器鋼板にワイヤが接触しないよう対策を取る。

上記箇所のうち、フロア・恒設足場が設置されている箇所については、従来の点検で点検可能な範囲であり、これまでも必要に応じて塗装を実施しているため、今後も現状の保守管理を継続することで原子炉格納容器鋼板の健全性を維持することができると考える。一方、円筒部内面のリングガーダ内部については、従来の点検の際にポーラクレーン上から点検を実施しているが、ポーラクレーン上から確認しづらい箇所であるため、今後は確認しづらい箇所を低減するべく点検手法を改善する。

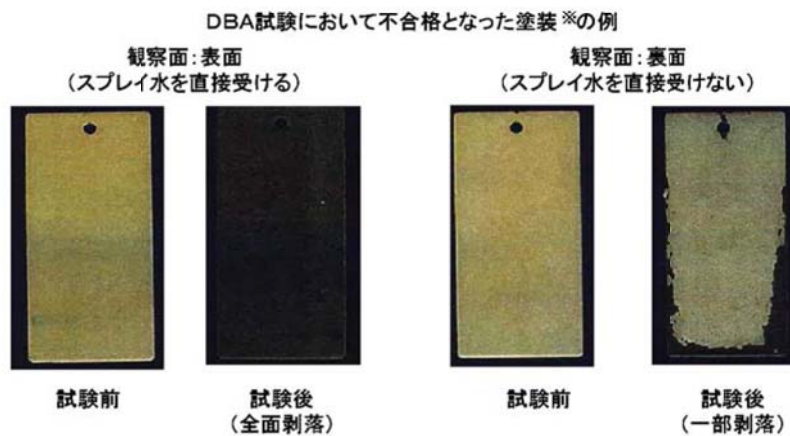
図 6. 6 スプレイ水を受ける面・受けない面での塗装剥落程度差異

また、DBA 試験では CV 鋼板内面塗装にスプレイ水が吹き付けられる状況も模擬しているが、スプレイ水を直接受ける面（表側）と受けない面（裏側）では塗装の剥落程度に差が生じており⁽⁷⁾、CV スプレイの有無が塗装の剥落有無に影響を与えるものと考えられる。

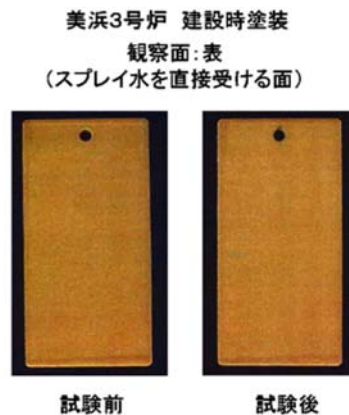
図 6. 7 美浜 3 号炉 CV 鋼板内面用塗装の DBA 試験結果

美浜 3 号炉 CV 鋼板内面で使用している塗装はこのような DBA 試験に対して合格しているものであり、試験後の観察結果では、環境条件として厳しいスプレイ水を直接受ける面（表側）でも塗装の剥落、また剥落の要因となりうる塗装の異常についても確認されていない⁽⁷⁾。
