浜岡3号炉－共通－1

<p>タイトル</p>	<p>日常劣化管理事象（△）及び日常劣化管理事象以外（▲）の分類について</p>
<p>説明</p>	<p>高経年化技術評価書の各機器の技術評価書において、高経年化対策上着目すべき経年劣化事象ではない事象（日常劣化管理事象：△）及び高経年化対策上着目すべき経年劣化事象ではない事象（日常劣化管理事象以外：▲）としたそれぞれの事象の判断基準を以下に示す。</p> <p>なお、高経年化対策上着目すべき経年劣化事象の分類は、図1－1に示すフローに従い実施している。</p> <p>イ. 想定した劣化傾向と実際の劣化傾向の乖離が考えがたい経年劣化事象であって、想定した劣化傾向に基づき適切な保全活動を行っているもの。（日常劣化管理事象：△）</p> <p>具体的には、以下に記載する考え方に該当する経年劣化事象を選定している。</p> <p>① 主要6事象※に該当しないものであって、日常的な保守管理において時間経過に伴う特性変化に対応した劣化管理が的確に行われている経年劣化事象をいう。</p> <p>※：原子力規制委員会の「実用発電用原子炉施設における高経年化対策実施ガイド」に示された「低サイクル疲労」、「中性子照射脆化」、「照射誘起型応力腐食割れ」、「2相ステンレス鋼の熱時効」、「電気・計装品の絶縁低下」及び「コンクリートの強度低下及び遮蔽能力低下」をいう。</p> <p>ロ. 現在までの運転経験や使用条件から得られた材料試験データとの比較等により、今後も経年劣化の進展が考えられない、又は進展傾向が極めて小さいと考えられる経年劣化事象。（日常劣化管理事象以外：▲）</p> <p>具体的には、下記に記載する考え方に該当する経年劣化事象を選定している。</p> <p>① 現在までの運転経験から得られたデータにより、今後も経年劣化の進展が考えられない、又は進展傾向が極めて小さいと考えられる経年劣化事象。</p> <p>② 使用条件（設計条件）により、今後も経年劣化の進展が考えられない、又は進展傾向が極めて小さいと考えられる経年劣化事象。</p> <p>③ 使用条件と材料試験データ等との比較により、今後も経年劣化事象の進展が考えられない、又は進展傾向が極めて小さいと考えられる経年劣化事象。</p> <p>日常劣化管理事象以外と分類した機器については、その判断基準をまとめた一覧を添付資料1－1に示す。</p>

保全作業報告書（浜岡3号建物高経年化点検他および1～5号主要構造部点検）

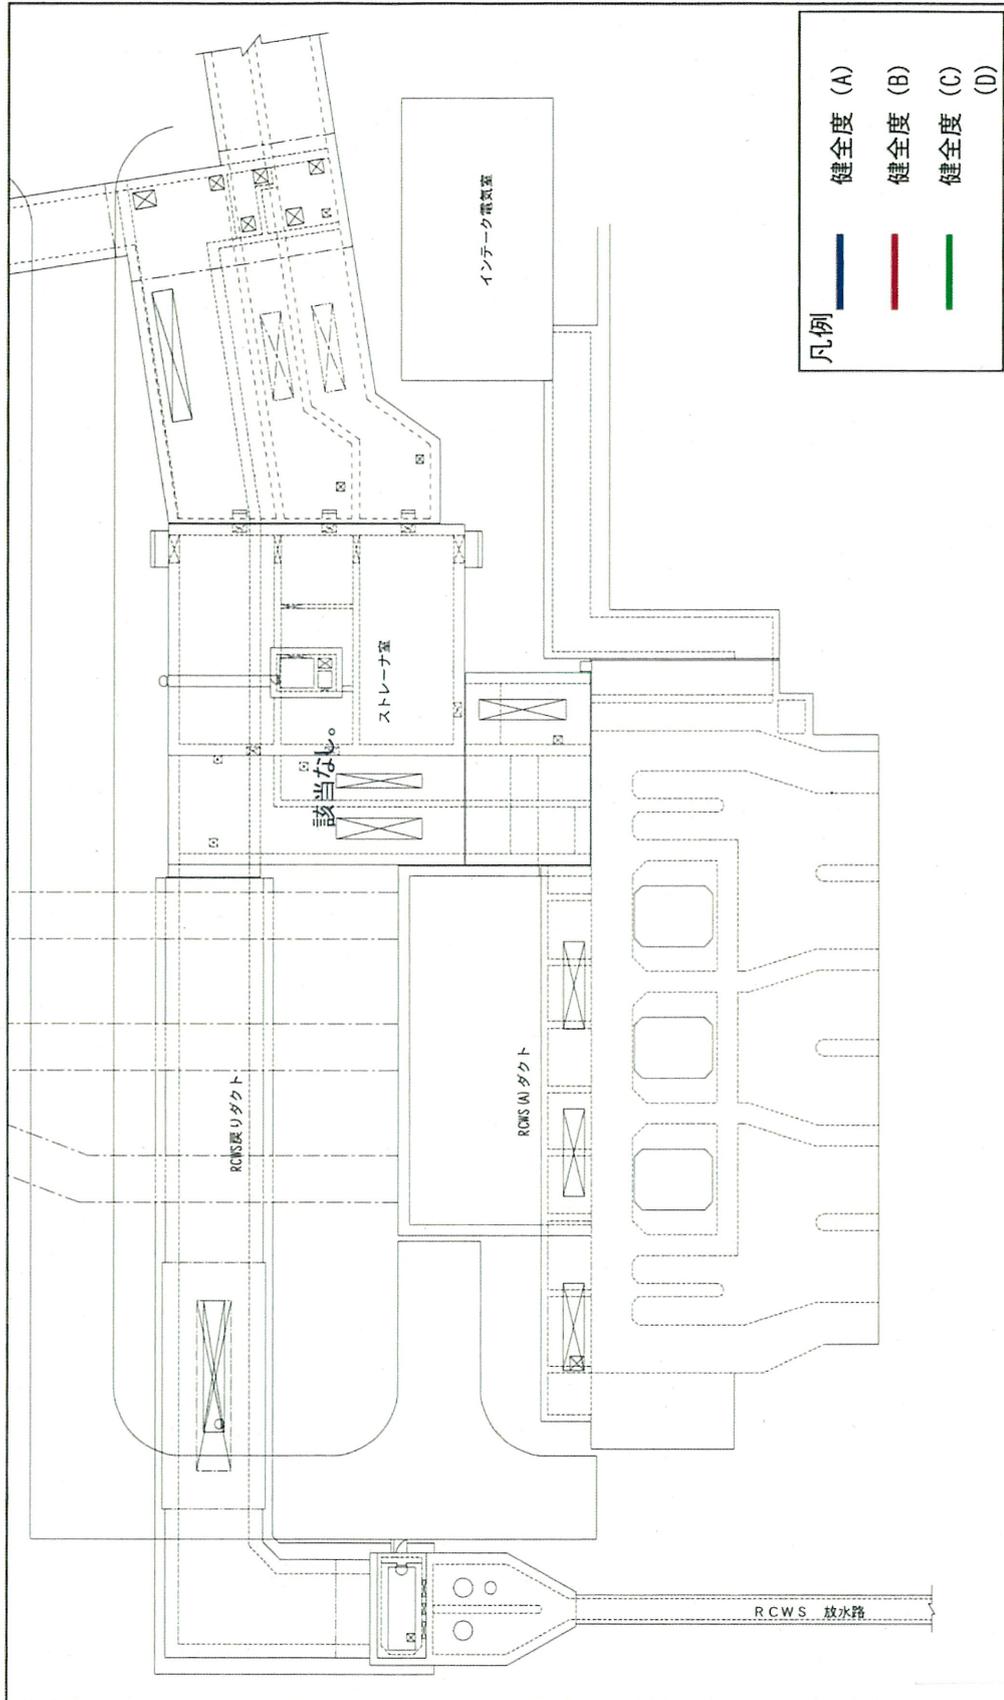
3号機 HPCWS配管ダクト②

点検部位	点検項目	B	C	C-1	C-2	D	計	進行あり	変化あり	健全度
本体	亀裂 (そのうち新規)	11 (0)	0 (0)	0 (0)	0 (0)	0 (0)	11 (0)	0 (0)	0 (0)	B
	損傷 (そのうち新規)	1 (0)	0 (0)	0 (0)	0 (0)	0 (0)	1 (0)	0 (0)	0 (0)	B
	漏水 (そのうち新規)	6 (0)	0 (0)	0 (0)	0 (0)	0 (0)	6 (0)	0 (0)	0 (0)	B
	劣化 (そのうち新規)	0 (0)	0 (0)	0 (0)	0 (0)	0 (0)	0 (0)	0 (0)	0 (0)	A
	目地劣化 (そのうち新規)	2 (0)	0 (0)	0 (0)	0 (0)	0 (0)	2 (0)	0 (0)	0 (0)	B
	計	20	0	0	0	0	20	0	0

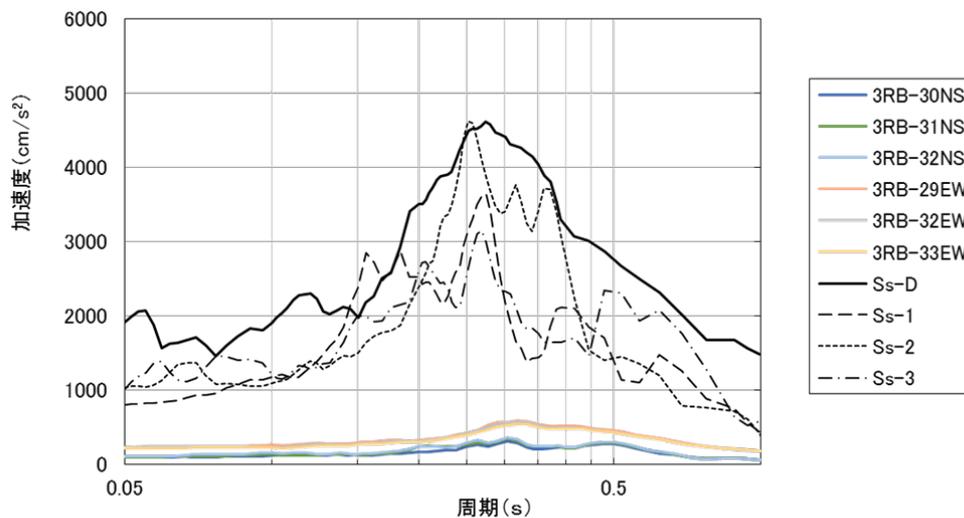
床応答スペクトルの比較(観測記録とSs)
(3号機原子炉建屋4階, 水平方向(NS,EW), 減衰5%)

タイトル	駿河湾の地震（平成21年8月11日）による地震動について
説明	<p>駿河湾の地震（平成21年8月11日）による地震動（水平，鉛直）による加速度応答スペクトルと基準地震動（S_s）による加速度応答スペクトルとの比較を図6-1，図6-2に示します。</p> <p>地震観測記録は基準地震動（S_s）を下回る応答となっています。</p> <p>なお，地震観測点については図6-3のとおり配置されております。</p>
