浜岡原子力発電所 廃棄物減容処理装置建屋（第1建屋）
地下2階における放射性物質を含む堆積物の確認に伴う
立入制限区域の設定について

発電用原子炉施設故障等報告書

浜岡原子力発電所
廃棄物減容処理装置建屋（第1建屋）地下2階
における放射性物質を含む堆積物の確認
に伴う立入制限区域の設定について

平成29年5月
中部電力株式会社

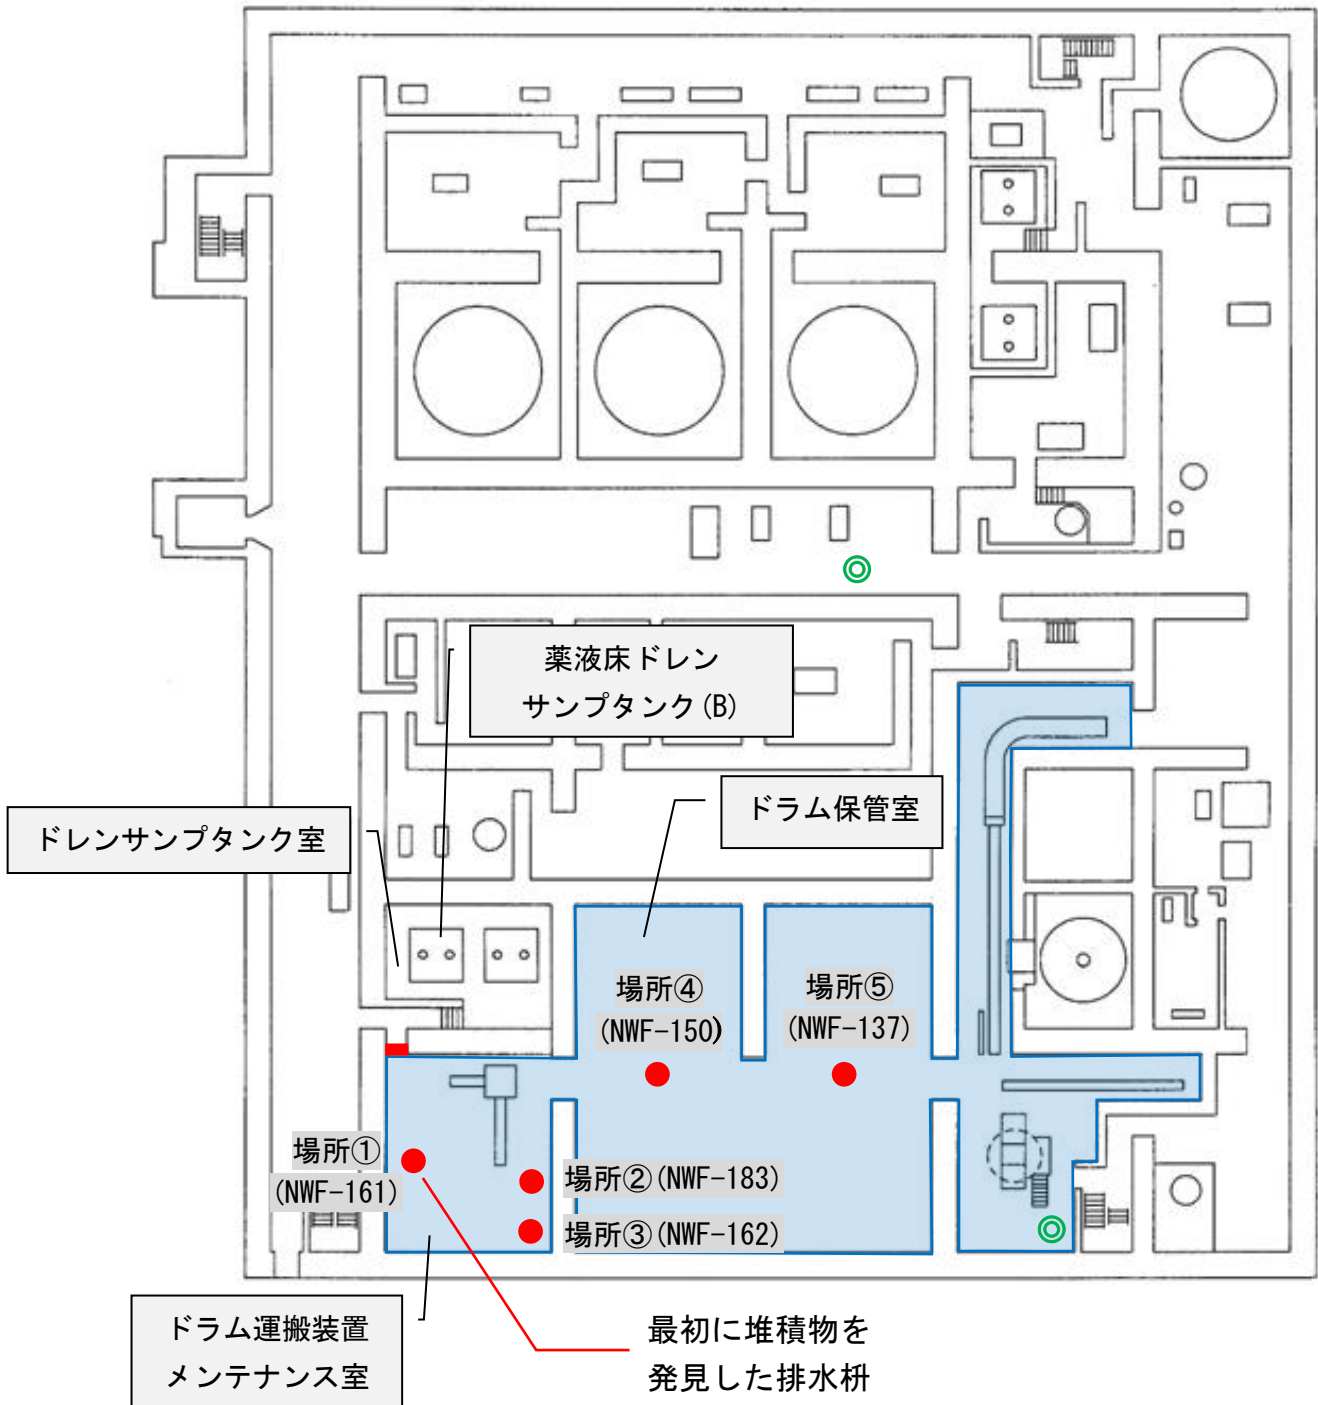
機器配置図

廃棄物減容処理装置建屋（第1建屋）地下2階

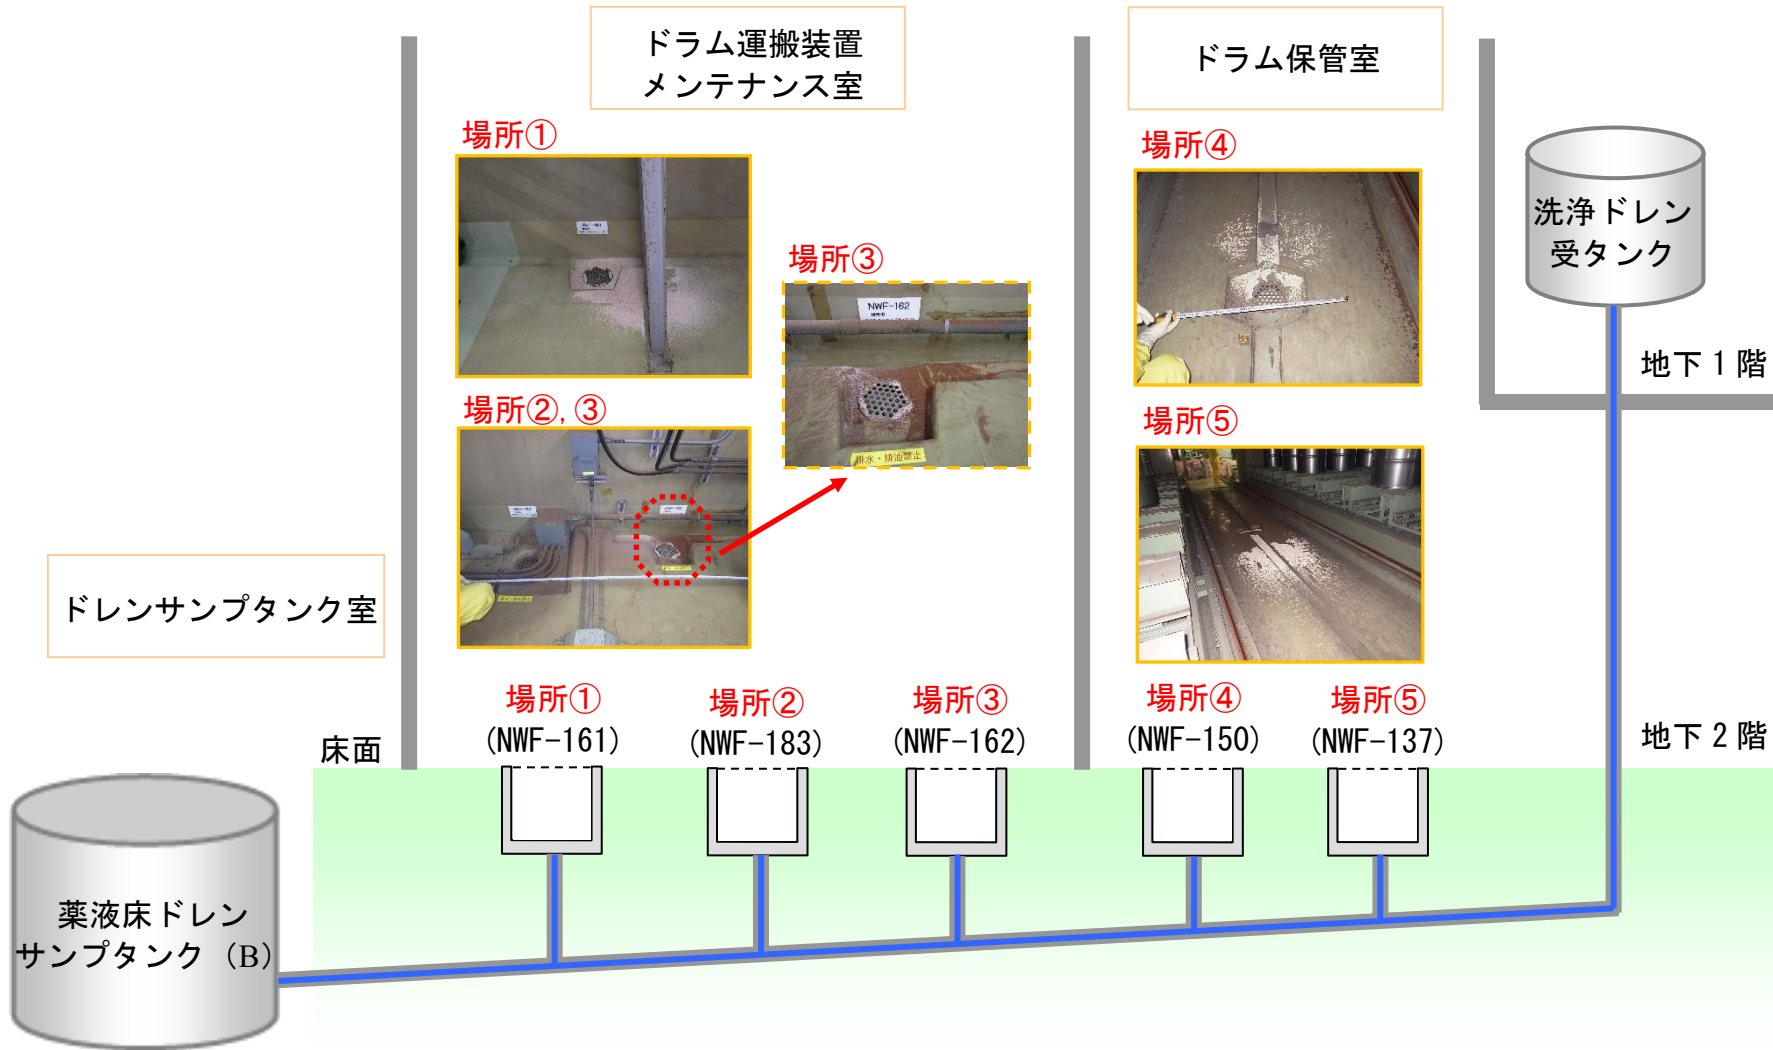
粉状の堆積物の状況

排水柵の番号	NWF-161 (場所①)	NWF-183 (場所②)	NWF-162 (場所③)	NWF-150 (場所④)	NWF-137 (場所⑤)
堆積物の範囲 ①

約 70cm×約 80cm	約 50cm×約 180cm	約 80cm×約 70cm	約 240cm×約 120cm	
堆積物の体積 ②

2080 cm ³ (a : 70cm×80cm×0.3cm + b : 5cm×20cm×1cm×4片)	900 cm ³ (50cm×180cm×0.1cm)	560 cm ³ (80cm×70cm×0.1cm)	3280 cm ³ (a : 240cm×120cm×0.1cm + b : 10cm×10cm×4cm)	
堆積物の採取箇所

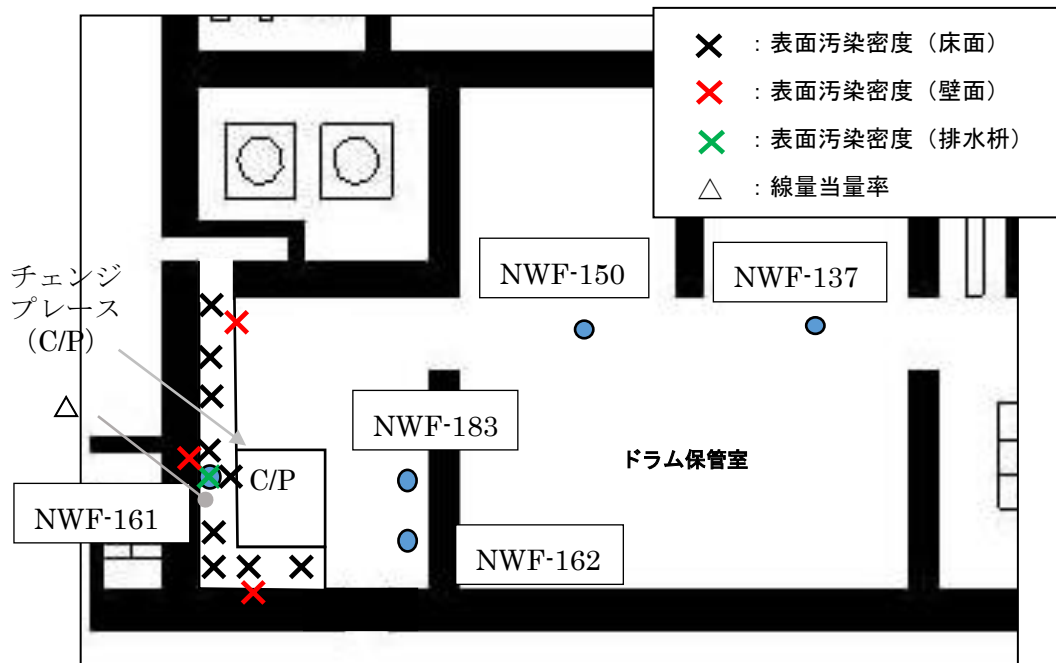
図 1 測定箇所

排水枡：1 箇所 8000cpm, $6 \times 10^1 \text{Bq/cm}^2$ (直接法^{※2})

排水枡表面における表面汚染密度を測定した結果、B1 区域の基準を超える有意な汚染が検出された。

排水枡付近の雰囲気線量当量率は Max8.0 $\mu \text{Sv/h}$ であった。

以上のことから、ドラム運搬装置メンテナンス室内(当該排水枡付近)の汚染拡大防止措置として、当該排水枡付近を青長靴及びゴム手袋着用エリアに設定した。その他のエリアについては 1B₁ 区域の基準を満足していることを確認した。

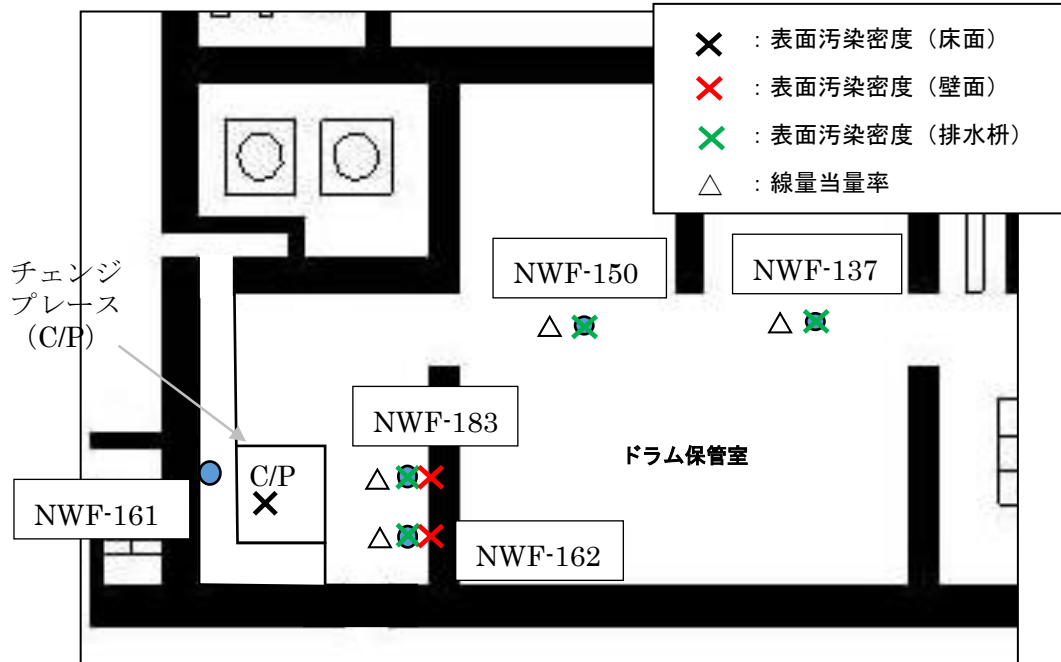
図 1 測定箇所

直接法 ^{※2}		間接法	
	cpm	Bq/cm ²	cpm	Bq/cm ²
NWF-137	38000	3×10^2	1000	5×10^{-1}
NWF-150	8500	6×10^1	500	3×10^{-1}
NWF-162	5000	4×10^1	200	1×10^{-1}
NWF-183	500	4	200	1×10^{-1}

NWF-137 260 μ Sv/h

NWF-150 33 μ Sv/h

排水枡まわりにおいて、1C 区域の基準（線量：0.1mSv/h 以下，汚染：40Bq/cm² 以下）及び 3C 区域の基準（線量：1mSv/h 超過，汚染：40Bq/cm² 以下）を満足していない。それ以外の床・壁面においては、1C 区域の基準を満足している。

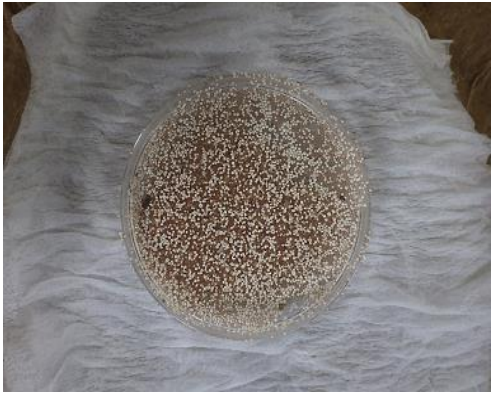
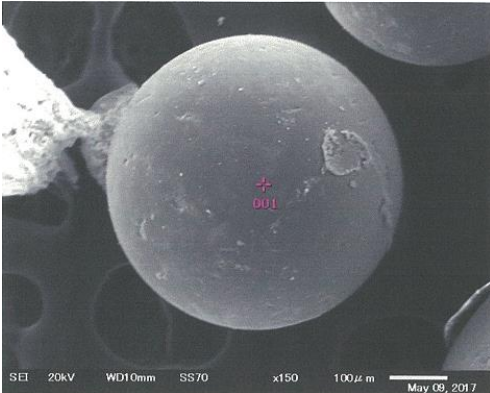
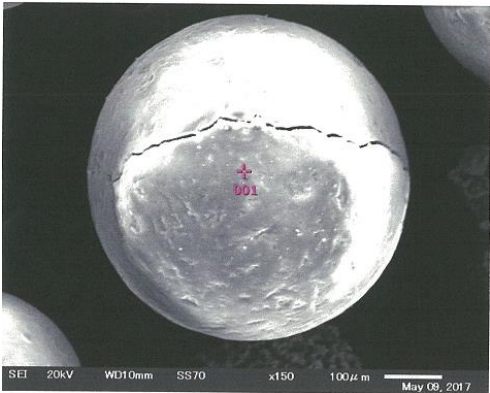
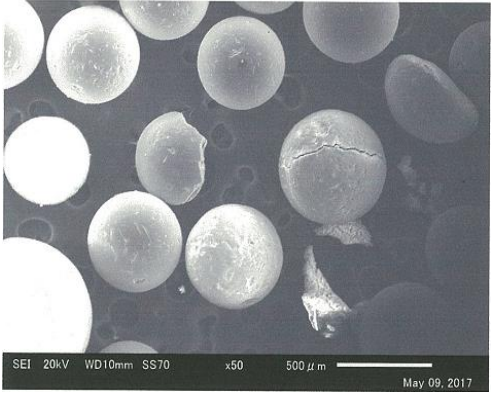
堆積物の分析結果 (NWF-161)

NWF-161 (場所①)	粒状樹脂	
	陰イオン交換樹脂 (写真: 茶色)	陽イオン交換樹脂 (写真: 白色)

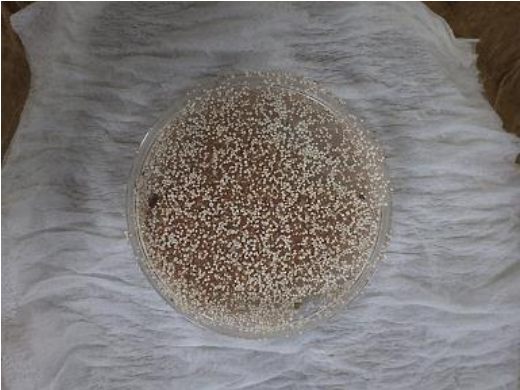
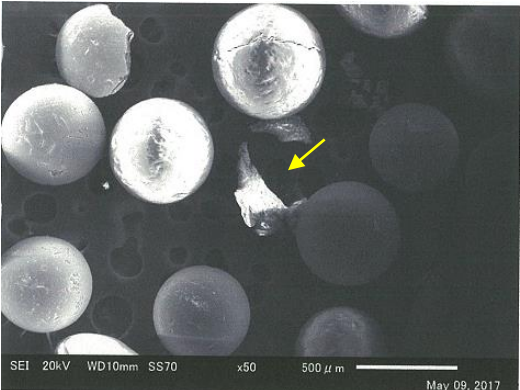
堆積物の分析結果 (NWF-161)

<p>NWF-161 (場所①)</p>	<p>金属屑</p>

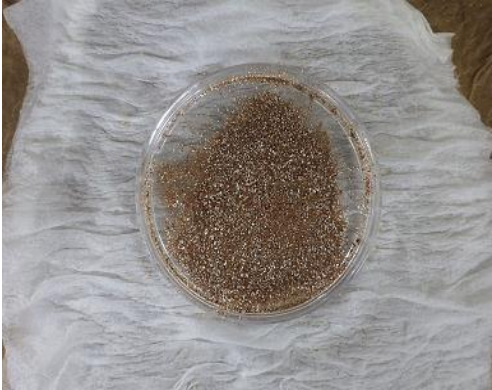
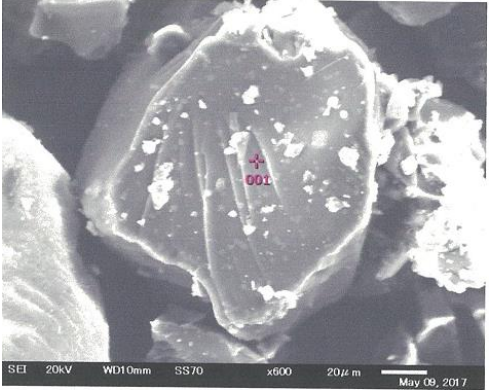
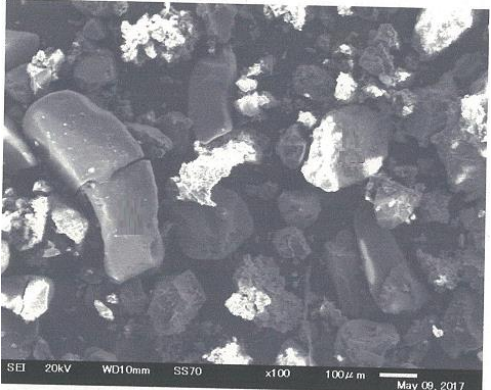
堆積物の分析結果 (NWF-183)

NWF-183 (場所②)	粉末樹脂	
	陰イオン交換樹脂 (写真: 白色)	陽イオン交換樹脂 (写真: 茶色)

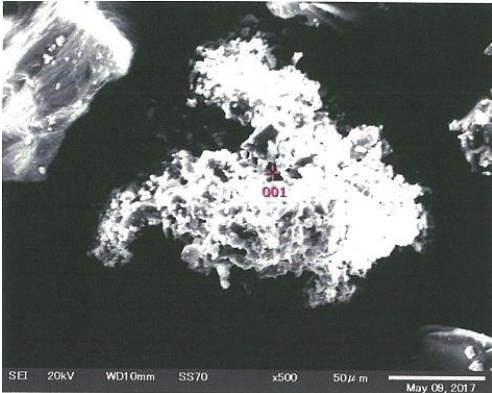
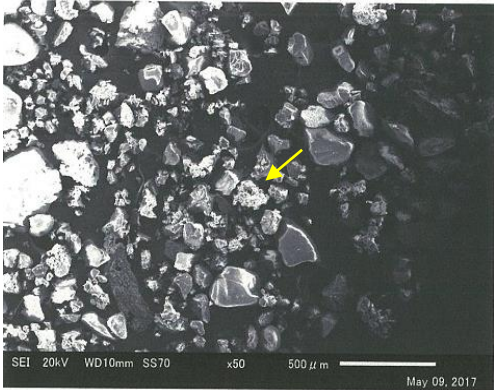
堆積物の分析結果 (NWF-183)

<p>NWF-183 (場所②)</p>	<p>金属屑</p>

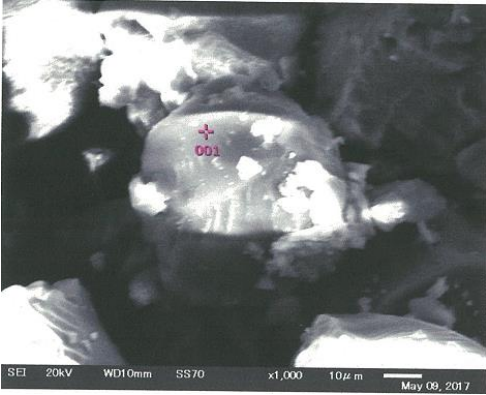
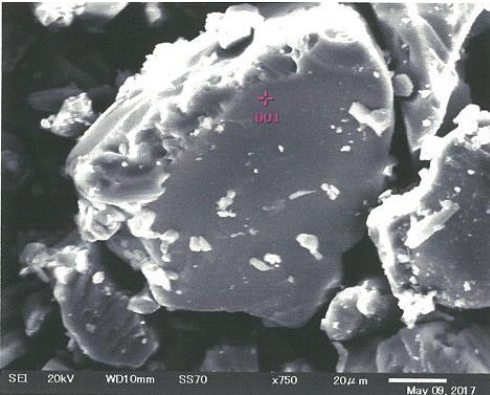
堆積物の分析結果 (NWF-162)

NWF-162 (場所③)	粉末樹脂	
	陰イオン交換樹脂 (写真: 白色)	陽イオン交換樹脂 (写真: 茶色)

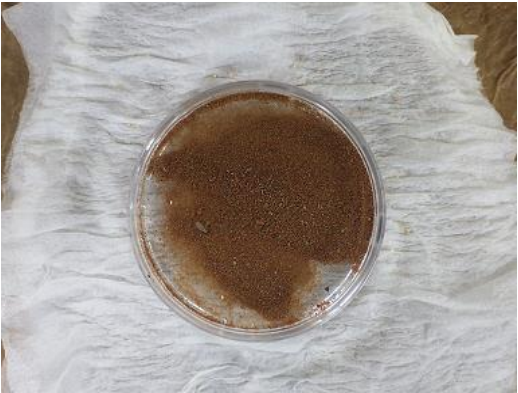
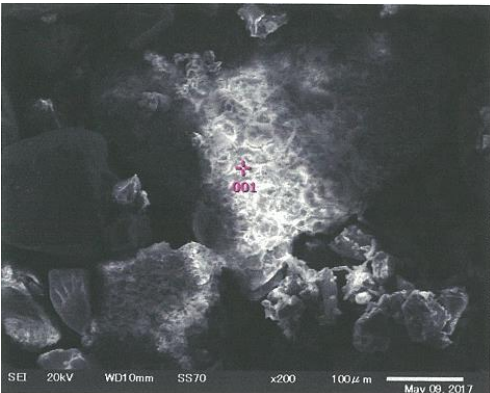
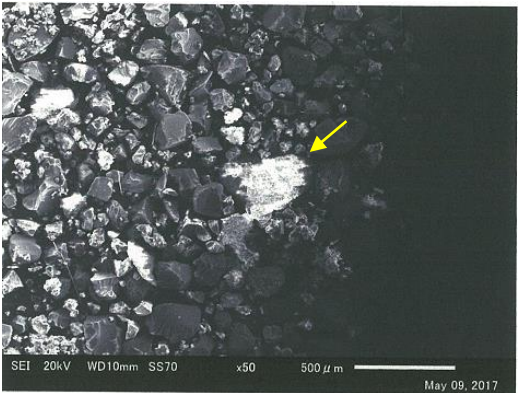
堆積物の分析結果 (NWF-162)

<p>NWF-162 (場所③)</p>	<p>金属屑</p>

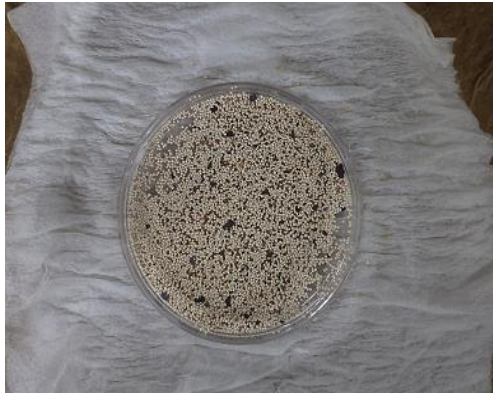
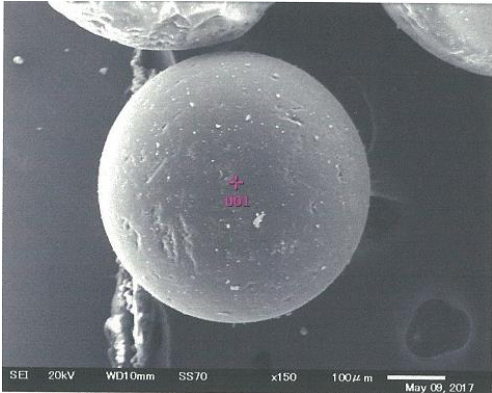
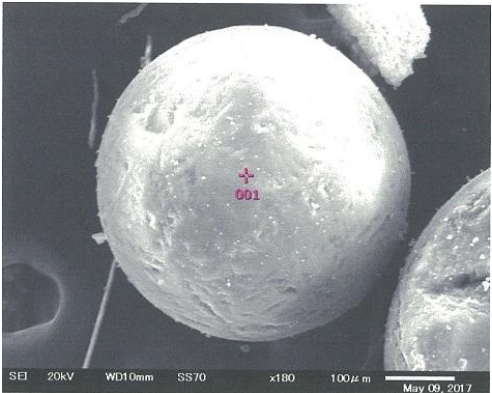
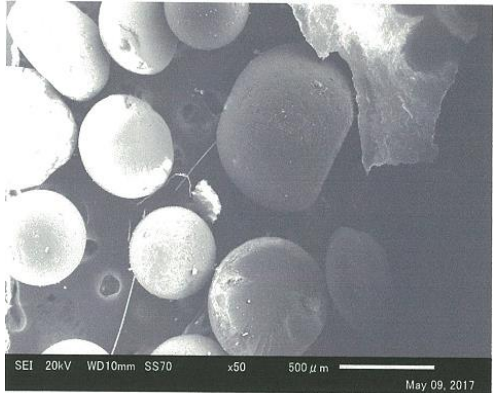
堆積物の分析結果 (NWF-150)

NWF-150 (場所④)	粒状樹脂	
	陰イオン交換樹脂 (写真: 茶色)	陽イオン交換樹脂 (写真: 白色)

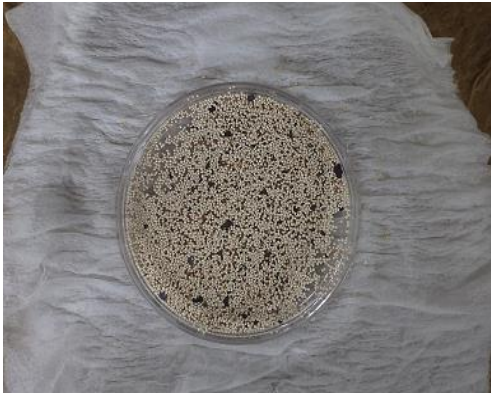
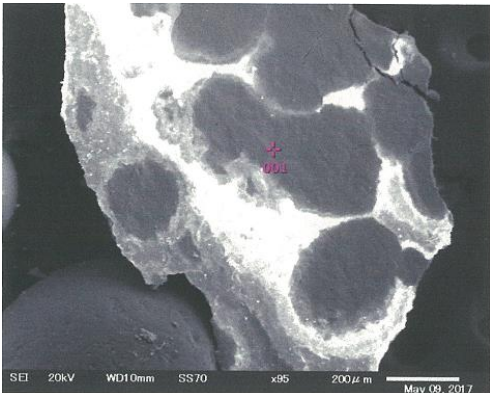
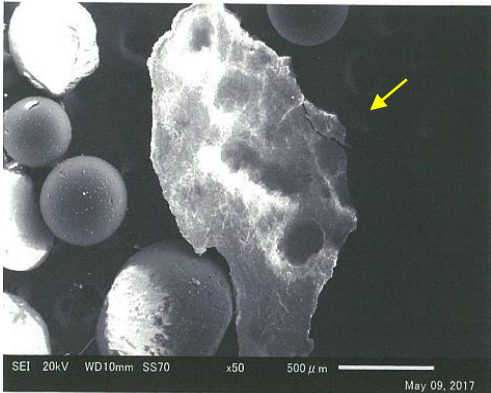
堆積物の分析結果 (NWF-150)

<p>NWF-150 (場所④)</p>	<p>金属屑</p>

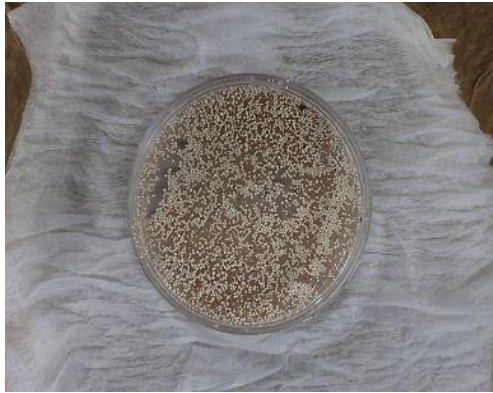
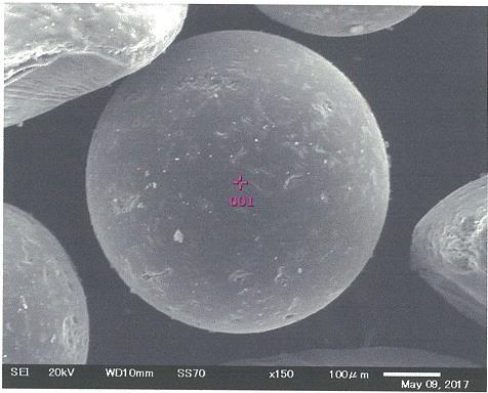
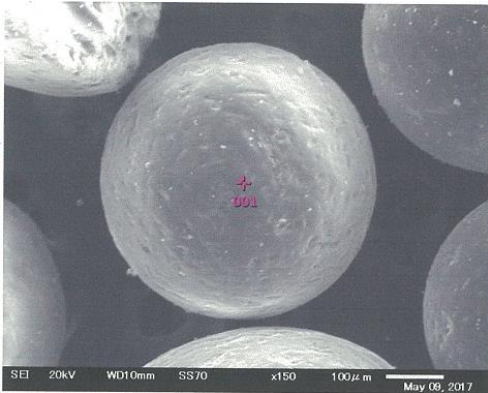
堆積物の分析結果 (NWF-137)

NWF-137 (場所⑤)	粒状樹脂	
	陰イオン交換樹脂 (写真: 茶色)	陽イオン交換樹脂 (写真: 白色)

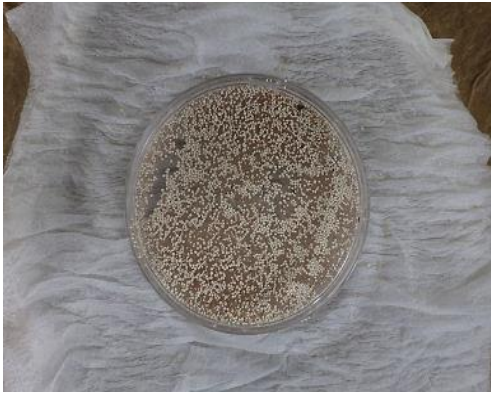
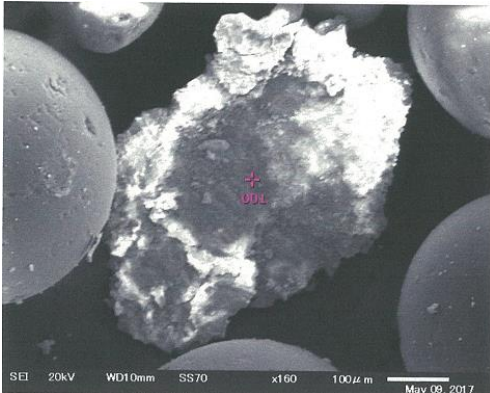
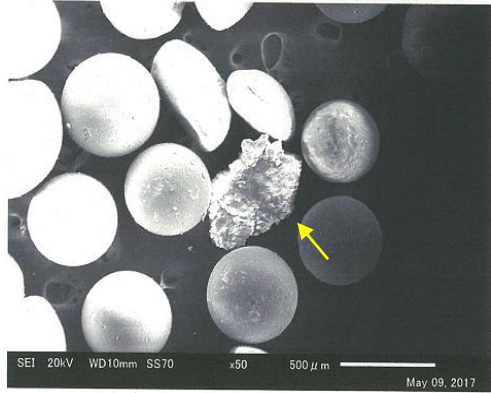
堆積物の分析結果 (NWF-137)

<p>NWF-137 (場所⑤)</p>	<p>金属屑</p>

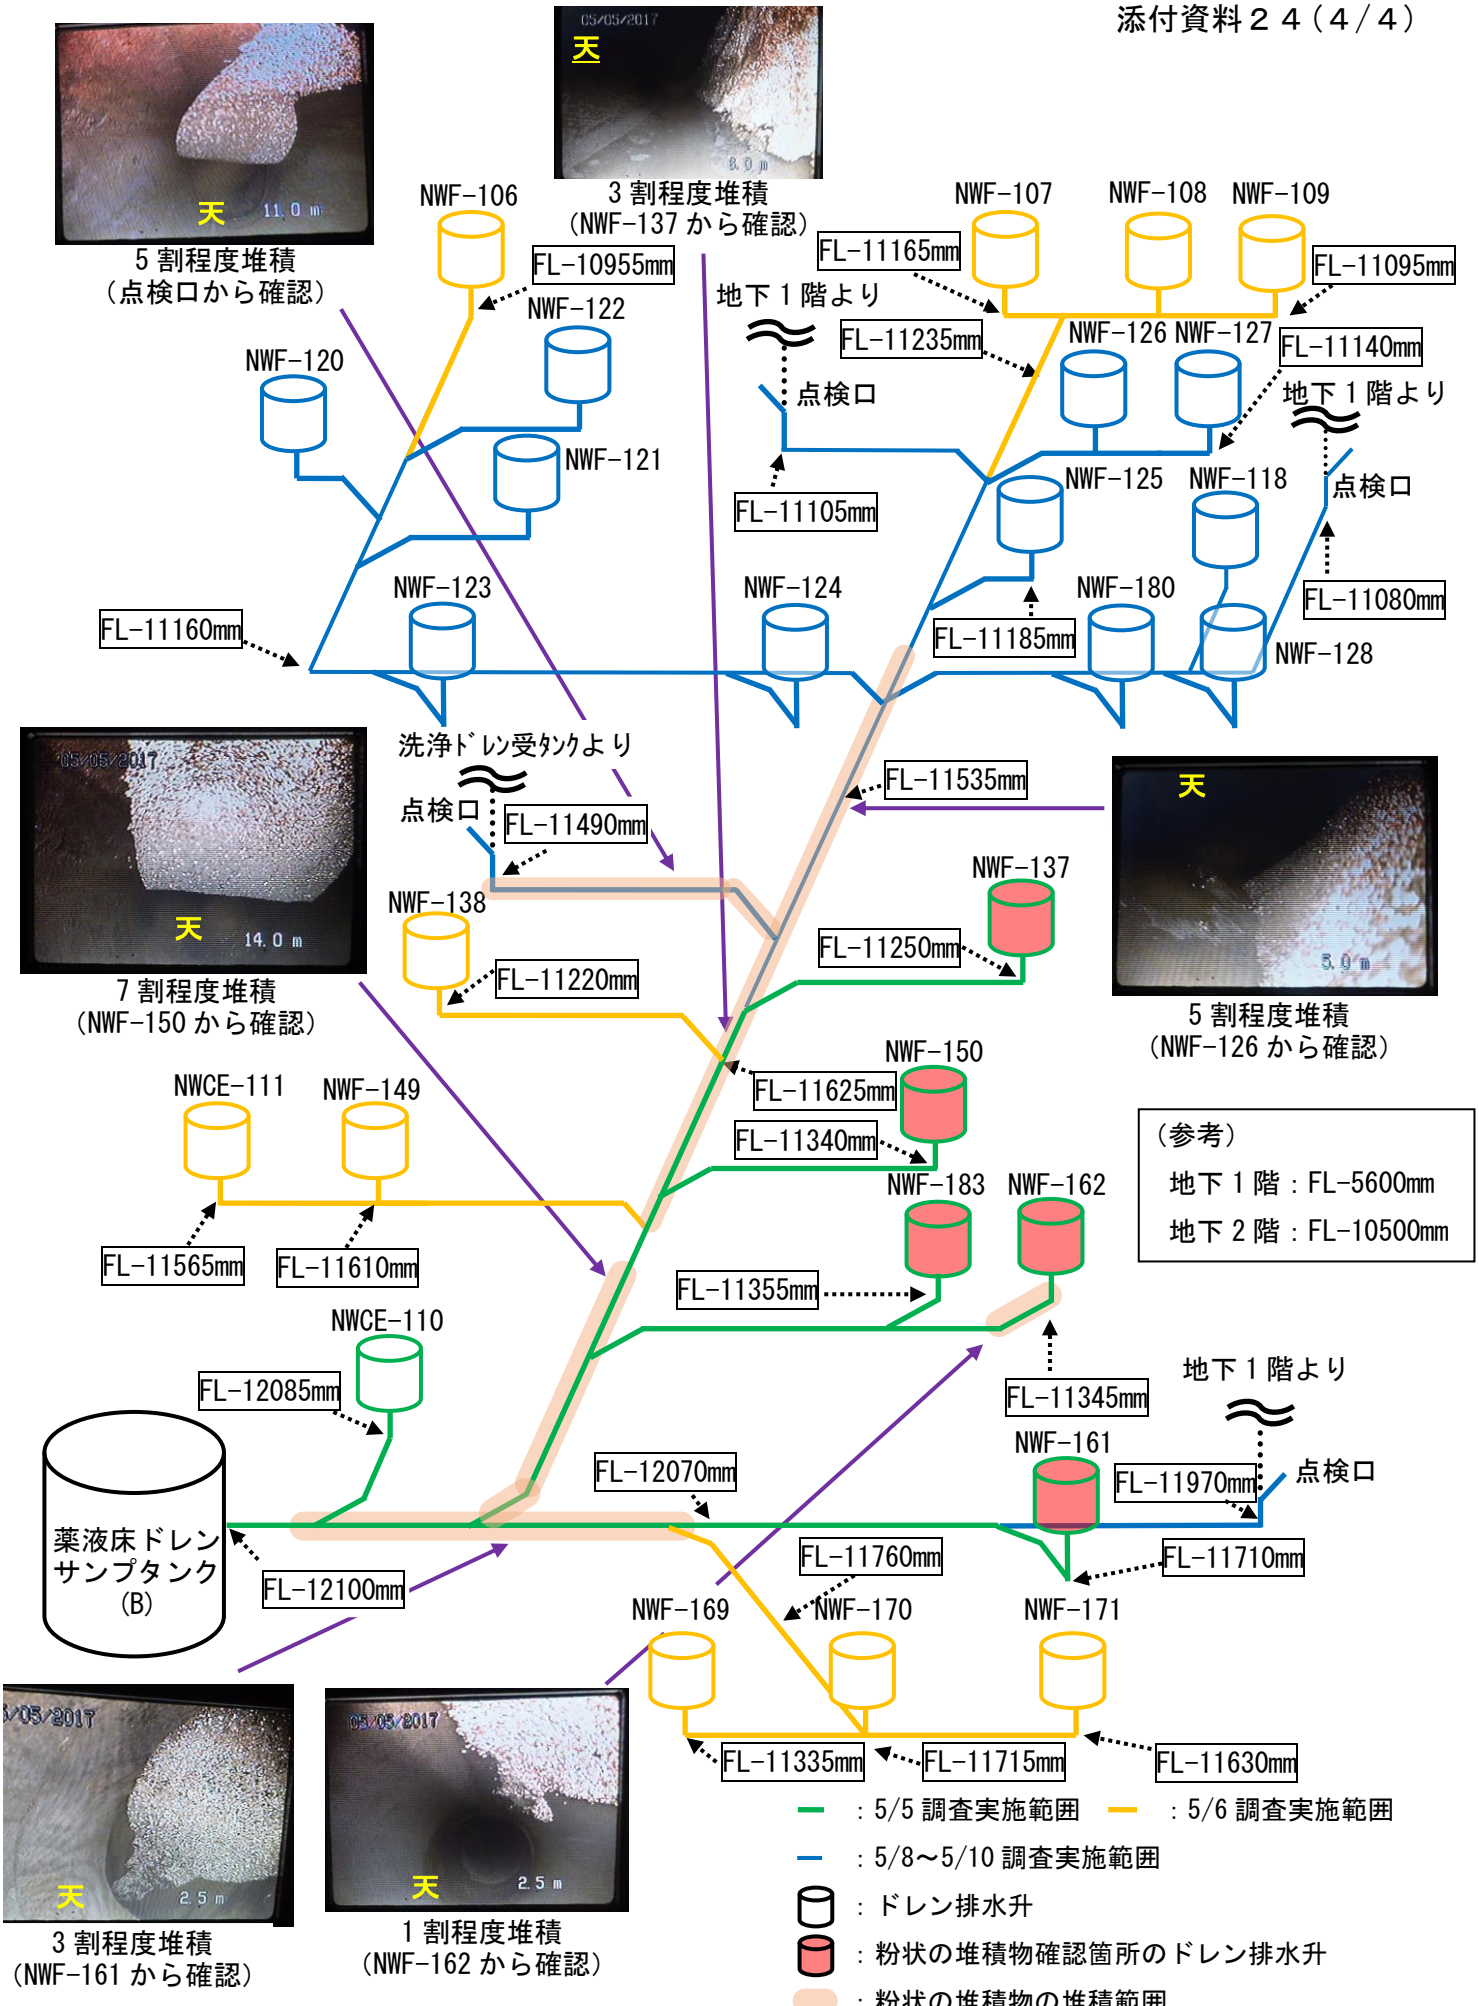
図 2 調査結果及び堆積範囲

堆積物を確認した排水枡に繋がる配管内の状態を確認するため、地下2階に設置されている配管内にCCDカメラを挿入して確認したところ、配管内に同様の堆積物を確認した。具体的には、排水枡 NWF-162 直下の配管内、洗浄ドレン受タンクからの流入部及び各排水枡から繋がる集合部の配管内(約40m)に堆積物を確認した。

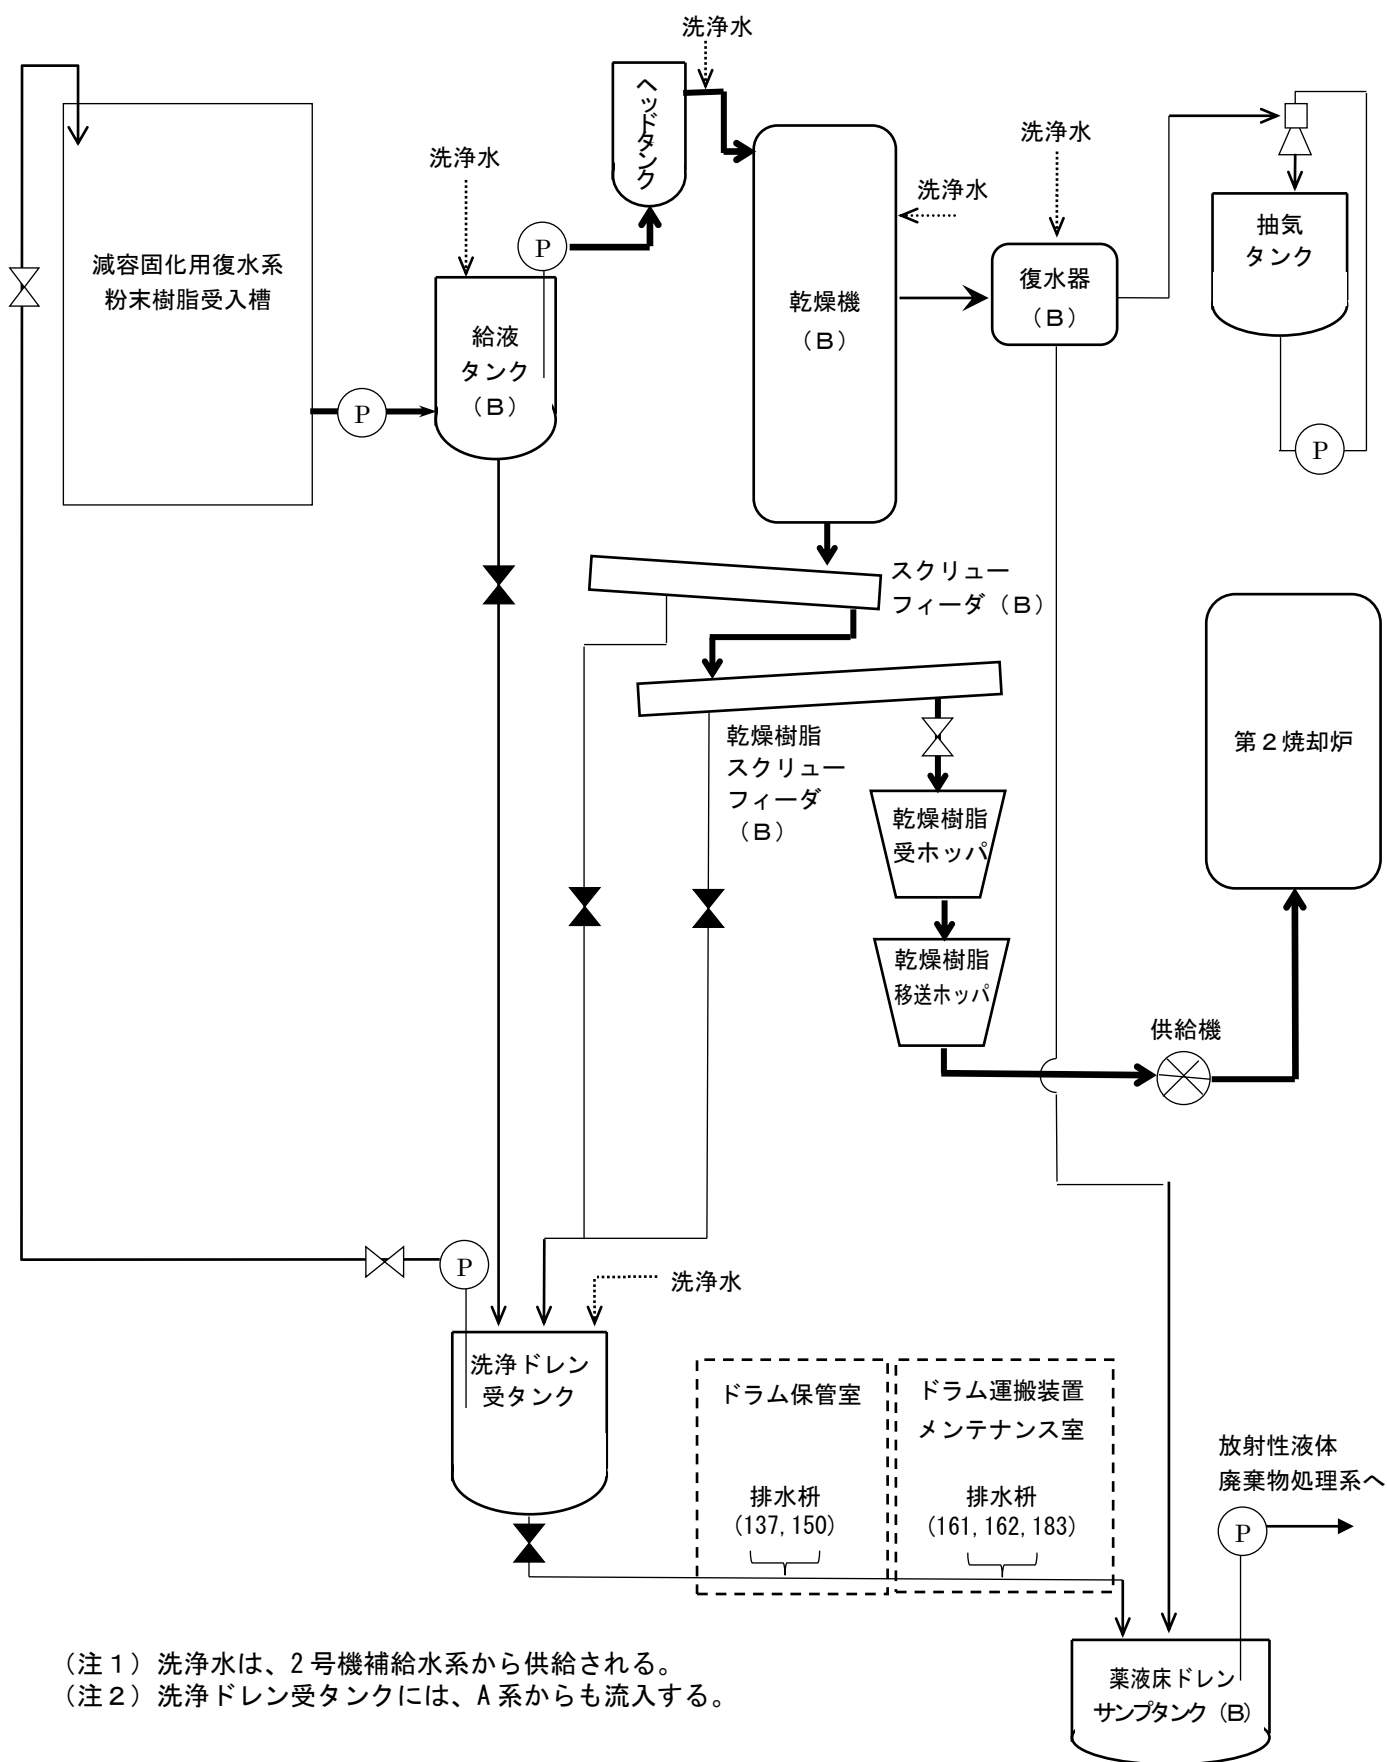
系統概要図（乾燥機）

使用済の粉末樹脂及び粒状樹脂(以下「使用済樹脂」という。)は、乾燥機(B)を用いて乾燥処理を行った上で可燃性固体廃棄物焼却炉(第2焼却炉)において焼却している。乾燥処理において使用する設備は、乾燥処理終了後に洗浄され、その洗浄水は洗浄ドレン受タンクに送られる。洗浄ドレン受タンク内の水は、減容固化用復水系粉末樹脂受入槽へ送られ、残水は、堆積物を確認した排水枡に繋がる配管を通じて薬液床ドレンサンプタンク(B)へ排出される。

以上より、使用済樹脂の乾燥処理の際に、排水枡に繋がる配管に使用済樹脂を含んだ洗浄水が流入する可能性がある。
