熊取事業所第2加工棟における酸化ウラン粉末の漏えいについて

原子力施設故障等報告書

原子燃料工業株式会社 熊取事業所

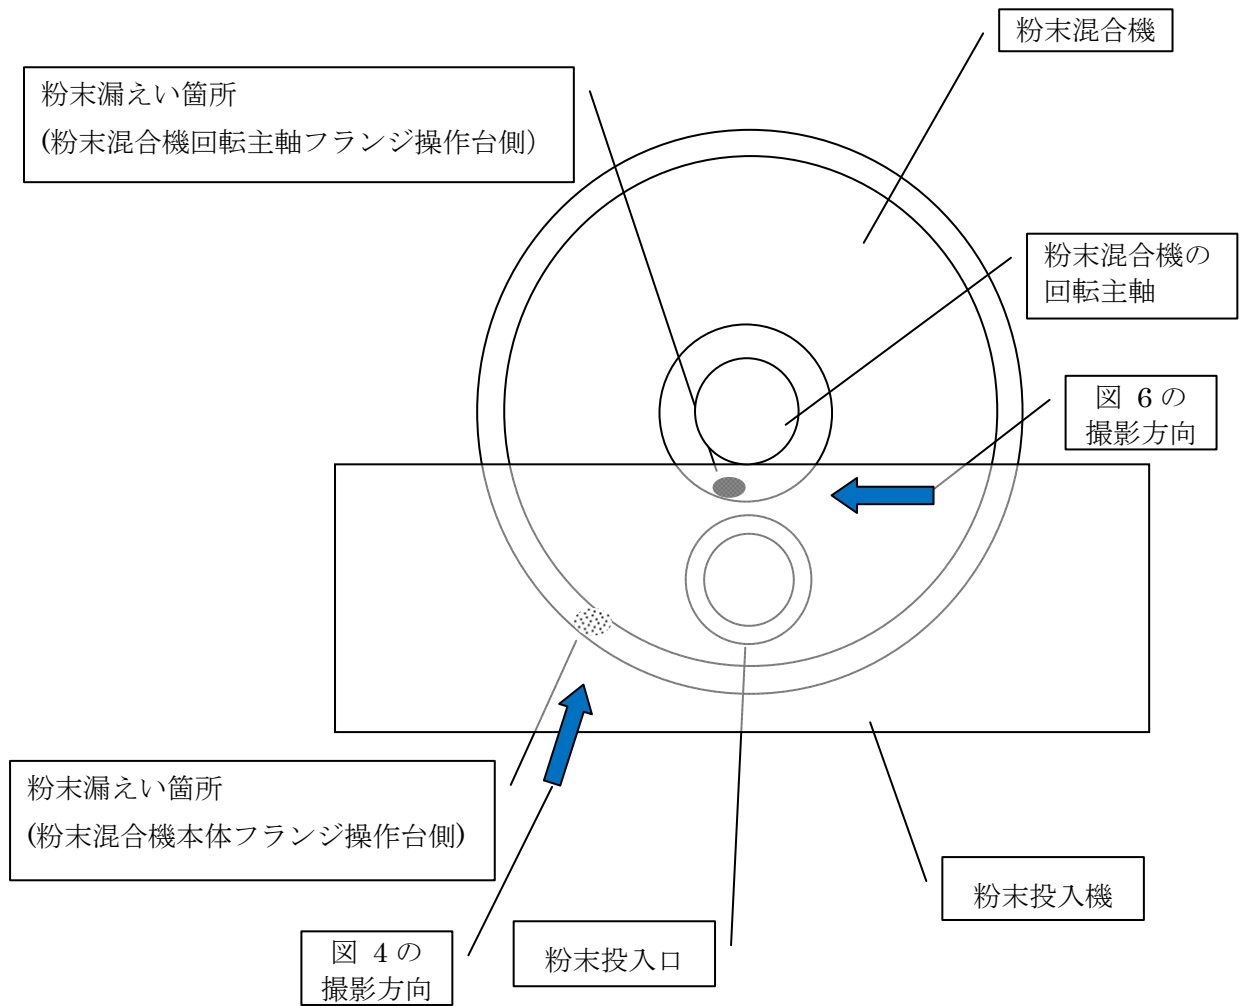
図 3 : 粉末の漏えい確認状況 (平面図)

上記 2 箇所で見つかった粉末の位置関係を図 3 に示す。したがって、粉末混合機上で回収された漏えいした酸化ウランを含む粉末の総重量は、19.1 g であった。

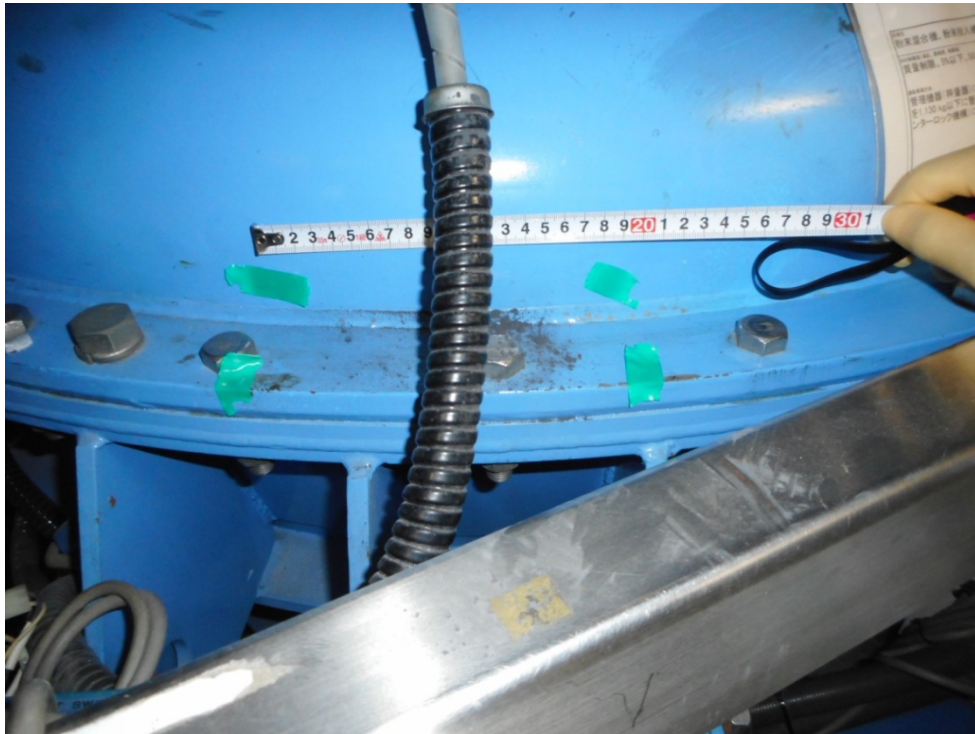
図 4：粉末混合機フランジ上のウランを含む粉末（粉末混合機本体フランジ操作台側）

平成 29 年 8 月 10 日 11 時 50 分頃、第 2-2 混合室（図 2 参照）において、保守、点検作業の一環として質量管理インターロック機構の構成部品であるロードセル[※]の交換作業を実施するために、事前に、粉末混合機に放射線管理に用いる作業環境の空气中放射性物質濃度測定用の器具（以下「エアースニッフャ」という。）を仮設する作業（以下「準備作業」という。）を実施していた時、粉末混合機本体フランジ操作台側にウランを含む粉末（以下「粉末 A」という。）が漏えいしていることを同準備作業を実施していた環境安全部の放射線管理作業員（以下「放管員 A」という。）が確認した（図 3 と図 4 参照）。直ちに上長（主任）に連絡し、連絡を受けた上長から、担当部長、核燃料取扱主任者、所長へと連絡され、酸化ウラン重量等の詳細が不明な状況ではあったが、まずは、社外通報先（原子力規制庁事故対処室、現地規制事務所）に電話による通報連絡を実施した。さらに 12 時 14 分に緊急対策本部に準じた体制とするため、情報 1 係、2 係及び総務広報係を招集するとともに、関係先への通報活動を開始した。熊取事業所の緊急対策組織を表 1 に示す。その後、緊急対策本部の指示に従い、粉末 A の回収作業及び当該設備の点検を行った。

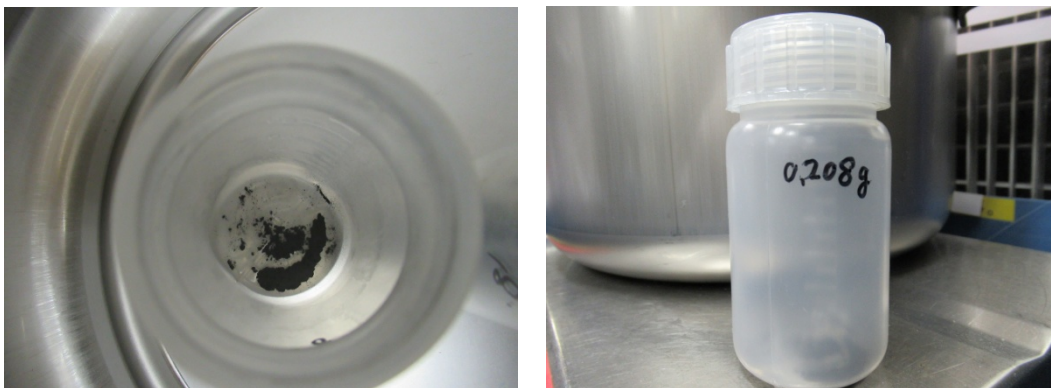
図 5：粉末混合機本体フランジ操作台側で発見した粉末（粉末 A）

上記の指示に従い、燃料製造部の作業員 2 名（作業員 B 及び作業員 C）が全面マスク等の保護具を着用し、粉末 A を回収したところ、重量は 0.2g であった（図 5 参照）。

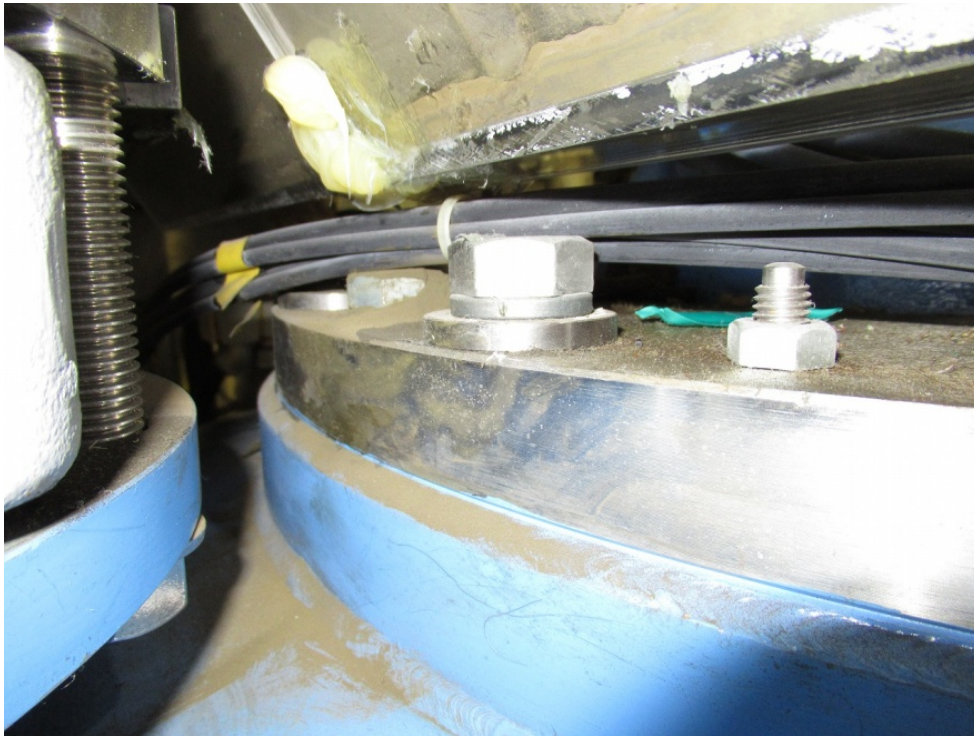
図 6：粉末混合機フランジ上のウランを含む粉末（粉末混合機回転主軸フランジ操作台側）

また、当該設備の点検を行ったところ、同日 13 時 20 分頃、粉末混合機回転主軸フランジ操作台側においても酸化ウランを含む粉末（以下「粉末 B」という。）が漏えいしていることを確認した（図 6 参照）。同様に緊急対策本部の指示を受け、同様の保護具着用の上、粉末 B を回収したところ、重量は 18.9g であった（図 7 参照）。

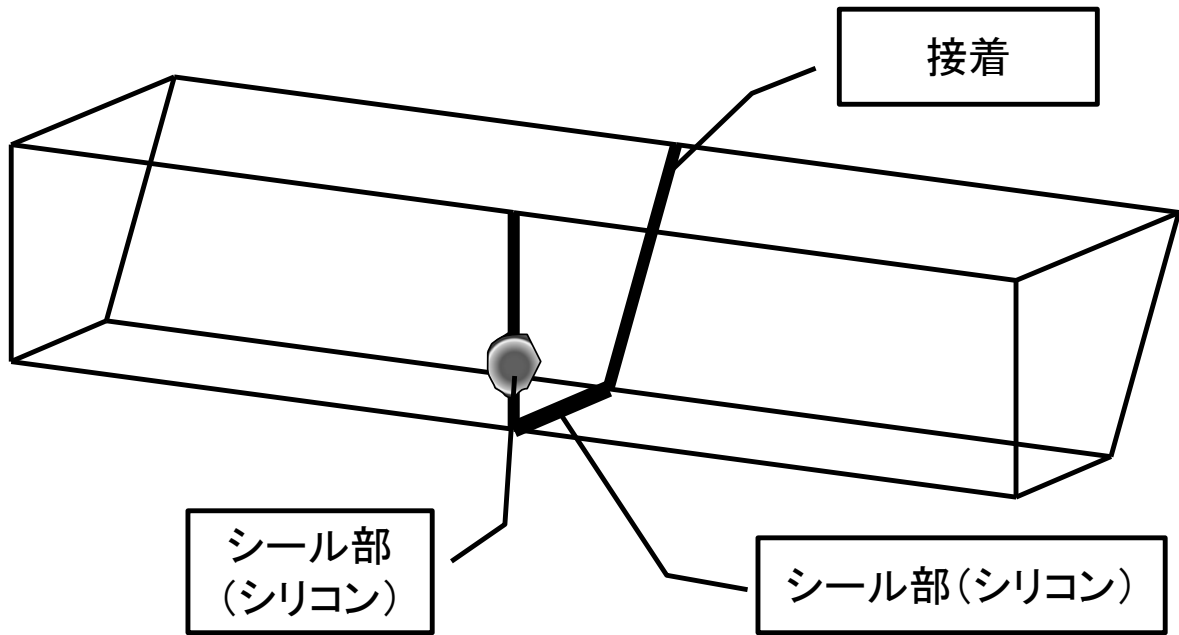
図 23 : 背面カバーの接合部及びシール部

図 20、図 22 に示すように粉末投入機と粉末混合機は構造上独立しており、粉末投入機と粉末混合機の接合部である投入ガイドとホッパーには僅かな隙間がある。そのため、背面側の隙間には背面カバー（粉末投入機の一部）を設置し、それ以外の前面及び側面の隙間については保護シールを取り付けている。なお、背面カバーは図 23 に示すように透明樹脂製の台形の断面形状を有しており、図 24 に示す同構造の 2 個を接合しシリコン樹脂によってシールしている。

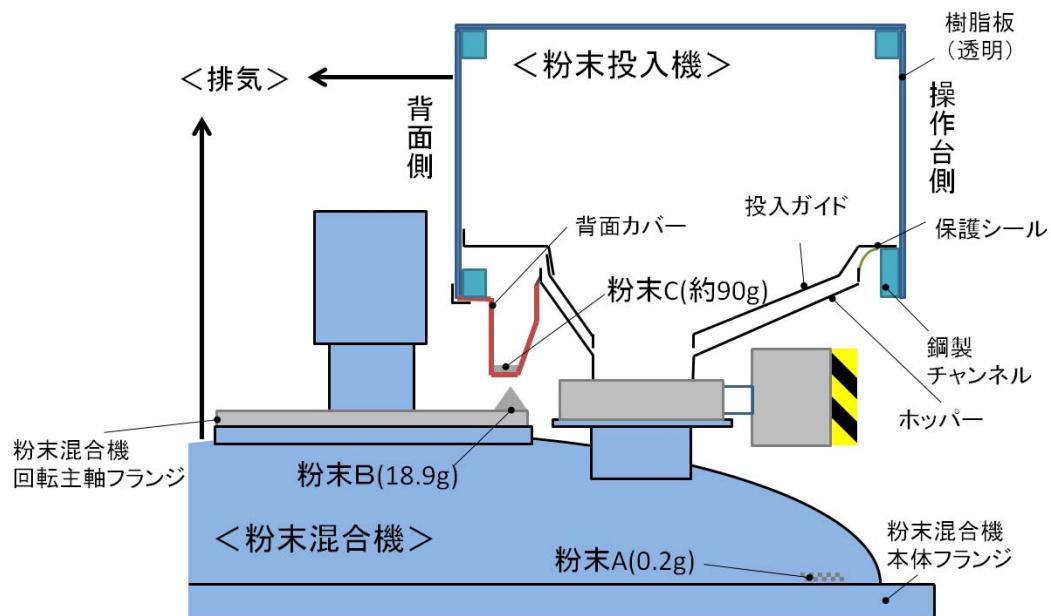
図 25 : 粉末投入機及び粉末混合機の構造 (側面図)

現時点での原因調査で判明しているところでは、8 月 11 日～12 日に実施した当該設備及び当該設備に接続している粉末投入機の調査において、18.9 g の粉末が発見された場所の上部に位置する背面カバー内にウランを含む粉末（以下「粉末 C」という。）が堆積していることを確認した。8 月 13 日にこの粉末を回収したところ、重量は約 90 g であった。

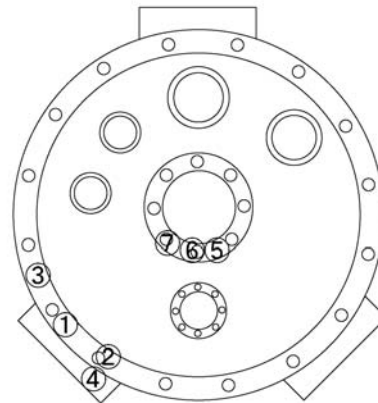
ウラン粉末を回収した後に粉末混合機上をスミヤ法により表面密度を測定し、有意な表面密度が検出された箇所の表面密度に面積をかけてウラン量を算定し、粉末混合機上で回収できなかったウラン粉末の放射エネルギーを評価した。

測定場所*	①	②	③	④	⑤	⑥	⑦
表面密度(mBq/cm ²)	7.84E+3	1.77E+4	6.02E+1	8.60E+2	7.28E+3	5.16E+4	4.57E+4
面積(cm ²)	100	100	624	624	100	100	100
放射エネルギー(Bq)	784	1770	38	537	728	5160	4570
総放射エネルギー(Bq)	1.36×10 ⁴ Bq
