大洗研究開発センター燃料研究棟における汚染について（第3報）

原子力施設故障等報告書

件名	大洗研究開発センター燃料研究棟における汚染について（第3報）
事象発生の日時	発生日時 平成 29 年 6 月 6 日（火） 11 時 15 分頃 判断日時 平成 29 年 6 月 7 日（水） 13 時 00 分
事象発生の場所	燃料研究棟分析室（管理区域）
事象発生の原子力施設名称	国立研究開発法人日本原子力研究開発機構 大洗研究開発センター（北地区）燃料研究棟
事象の状況	<p>平成 29 年 6 月 6 日 11 時 15 分頃、燃料研究棟分析室（以下「108 号室」という。）フード（H-1）において、核燃料物質を収納したプルトニウム・濃縮ウラン貯蔵容器（以下「貯蔵容器」という。）の点検等作業中、貯蔵容器内にある核燃料物質が入った容器を封入したビニルバック（以下「樹脂製の袋」という。）が破裂した。108 号室内において作業員が α 線用表面汚染検査計を用いて汚染検査を行った結果、作業員 5 名（作業員 A～E）全員に汚染があることを確認した。</p> <p>作業員からの聞き取り情報に基づくと、事故発生時の状況は以下のとおり。</p> <p>作業員 E（フード（H-1）での作業員）が貯蔵容器の 6 本のボルトのうち 4 本を対角線上に外した後、残り 2 本のボルトを緩めた際に蓋が浮き上がり、「シュ」という貯蔵容器内圧の抜ける音がした。このため、作業員 E は蓋と貯蔵容器本体のすき間にについて全周のスミヤをとり、汚染がないことを確認した。全周のスミヤで汚染がないことが確認できたことから、作業員 E は引き続き作業を進めることを判断し、片手で蓋を持ちながら残り 2 本のボルトを外したところ、樹脂製の袋が破裂した。作業員 E はその後蓋をフード内に置いた。破裂の際、作業員 E は腹部に風圧を感じた。また、ほかの作業員 4 名も含め全員が破裂音を聞いた。半面マスク越しではあるが、作業員 E は異臭がないことを確認した。また、作業員 E がゴム手袋越しに貯蔵容器に触れたところ、温度上昇は認められなかった。</p> <p>事故発生後は、汚染の拡大を防止するため、108 号室入口廊下側にグリーンハウスを設置するとともに、108 号室から建家外への非常口扉に外側から目張りを実施した。</p> <p>平成 29 年 6 月 6 日 14 時 30 分に作業員は 108 号室からグリーンハウスへの退室を開始した。退室時のグリーンハウス内における身体汚染検査の結果、5 名の特殊作業衣等に汚染（最大 322 Bq/cm^2 以上（α 線））を確認し、慎重に半面マスクを交換後、特殊作業衣等の脱装を実施した。作業員 5 名のうち 4 名に皮膚の汚染を、うち 3 名から鼻腔</p>

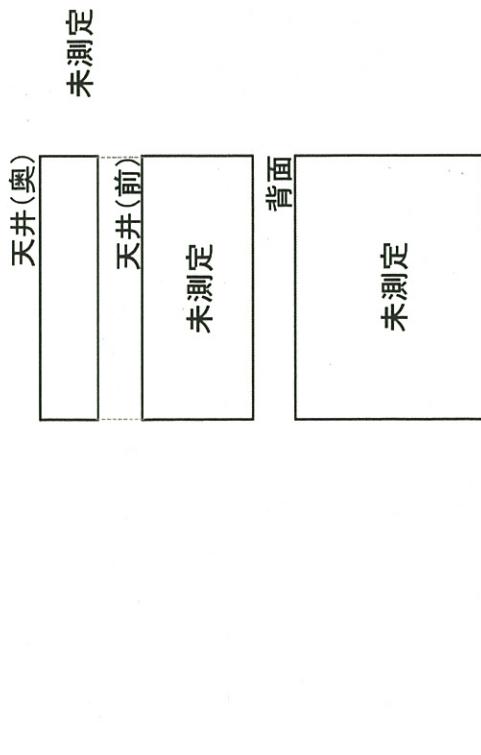
フード(H-1)内表面の除染結果を図6.2.6に示す。除染前の α 線サーベイメータによる測定は、汚染拡大防止の観点から、床面及び側面(左右)のみを対象に実施した(計画段階からこの範囲に限定)。その結果、床面は全域にわたって100kcpm以上であった。側面については左側面が15kcpm、右側面が2.5kcpmであり、当該貯蔵容器の樹脂製の袋における破裂開口方向との相関が見られた。除染後、内表面全域(床面、側面、ガラス面(手前)、背面(奥)及び天井面(前・後))の汚染を測定した。ストリッパブルペイント及び濡れウエスによる除染により、汚染レベルの低減が確認できた。除染後の汚染検査の後、ストリッパブルペイントの再塗布を行った。

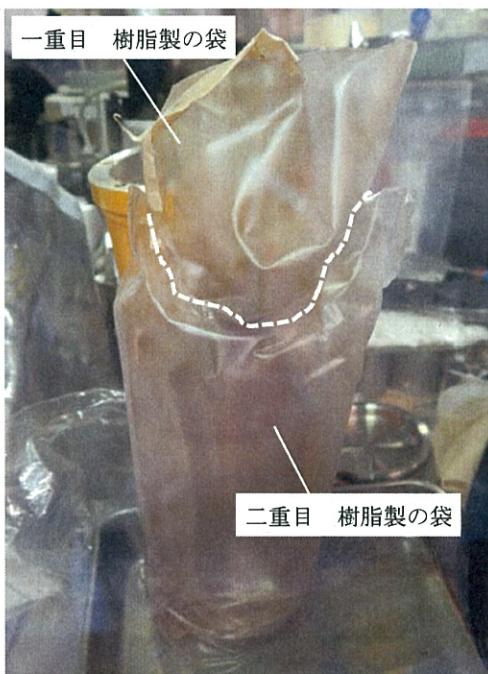
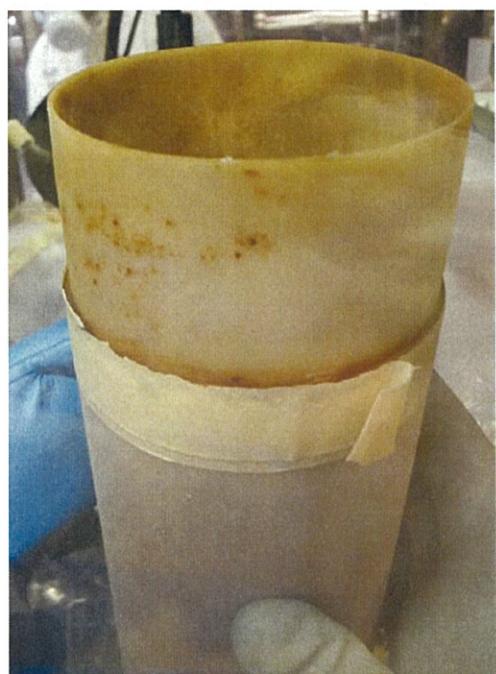
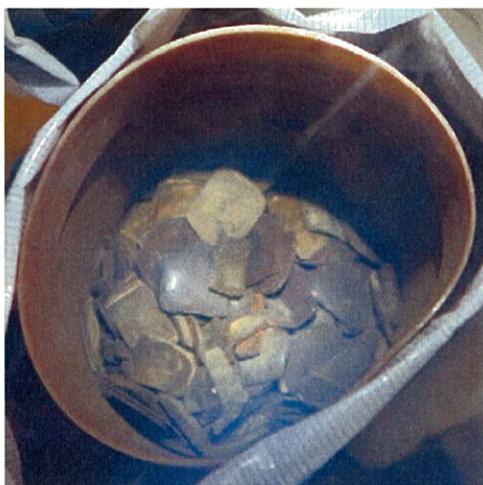
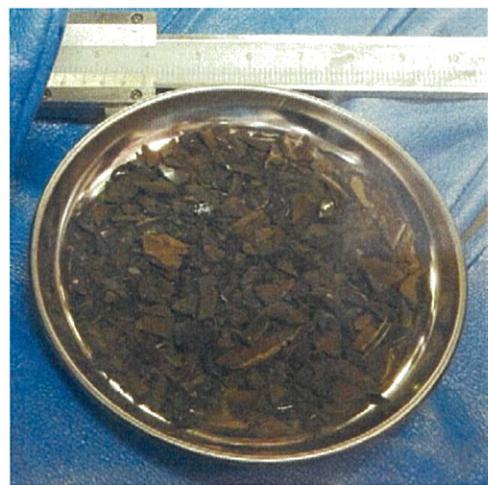
図 6.4.1 貯蔵容器内容物を取り出した際の外観写真

- ⑩ 貯蔵容器と蓋の内面には樹脂製の袋を損傷するような鋭利な突起物はなかったが、蓋の O-リングには亀裂が生じていることを確認した。
- ⑪ 一重目（内側）の樹脂製の袋は二重目（外側）より上下方向に長く、一重目の袋が二重目の頂部を突き破るように破損していた。
- ⑫ ポリ容器は変色と脆化があるものの、破損していなかった。
- ⑬ ポリ容器の高さの 2/3 程度まで樹脂固化物（ほぼ完全な形状のものと割れたものが混在）が収納されていた。アルミニウム製の X 線回折測定用ホルダーは入っておらず、全てホルダーから打ち抜いた樹脂固化物であった。

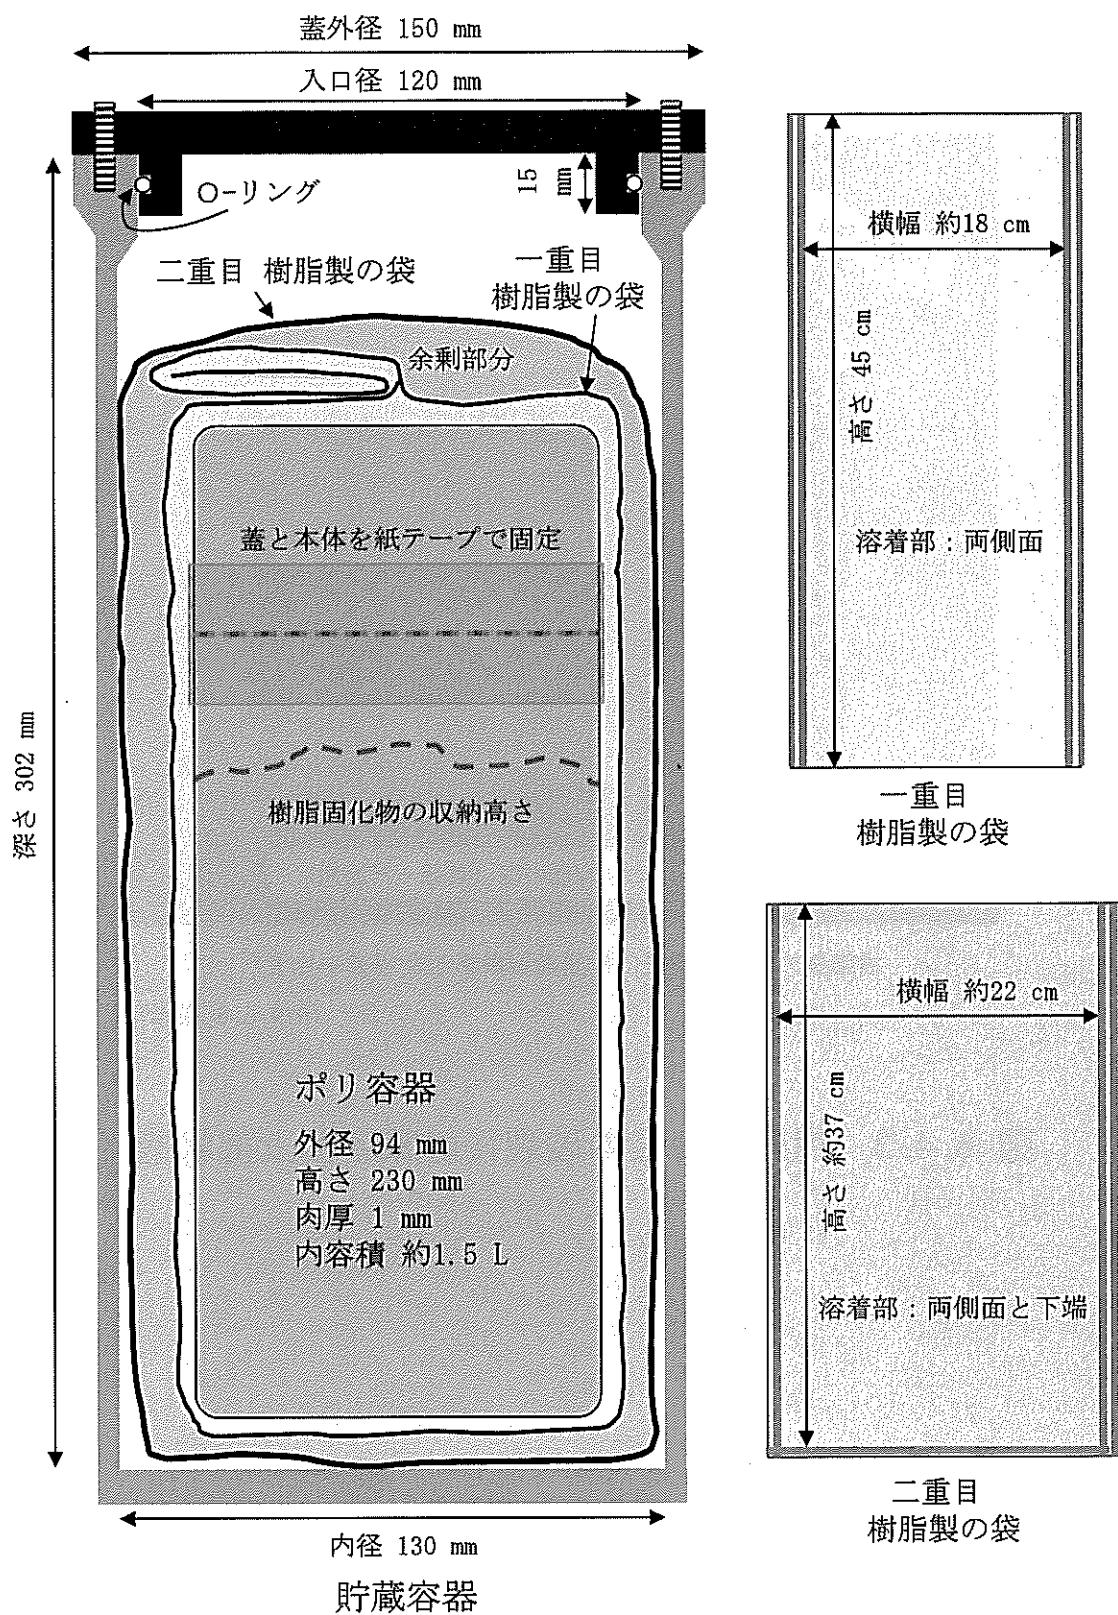
図 6.4.2 核燃料物質の梱包更新時の収納状態想定図

樹脂製の袋の内圧上昇と破裂に至った事象進展を検討するために、貯蔵容器内部の梱包更新時（平成 8 年 7 月）の状態の想定図を、上記観察結果と貯蔵容器の製作図面及びポリ容器の採寸により作成した（図 6.4.2 参照）。図中には樹脂製の袋の採寸と溶着部位の観察に基づき、平らな状態にした際の寸法も示した。貯蔵容器の材質はステンレス鋼（SUS304）製（以下「SUS304 鋼製」という。）であり、蓋には取手が付いている。貯蔵容器本体と蓋の間は O-リングで気密が保たれており、製作時に 3 気圧の加圧下で気密検査が行われている。これは、貯蔵容器内部の加圧を想定したものではなく、臨界管理上の観点から貯蔵容器内への水の浸入を防ぐための設計仕様である。貯蔵容器本体への蓋の固定は 6 本のボルト（M8、SUS304 鋼製）で締め付ける構造である。

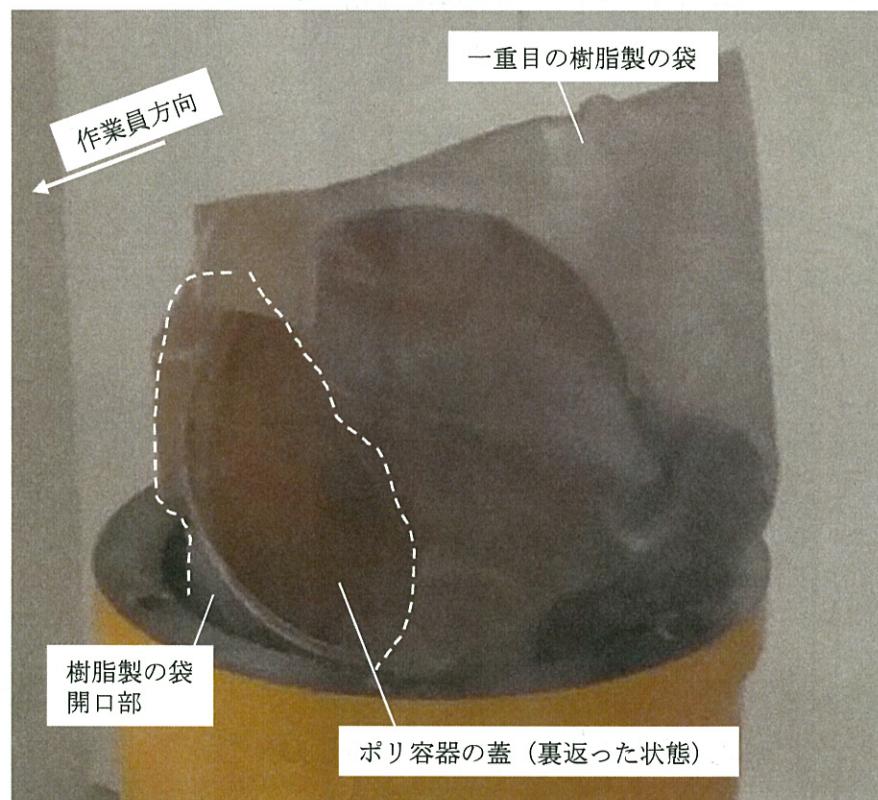
破裂後に作業員が撮影した貯蔵容器の写真（図 6.4.3 参照）と内容物の観察結果からは、以下のこと が言える。

- ・貯蔵容器上端から樹脂製の袋がはみ出ており、破裂の開口部は袋の側面に沿って縦に裂けるように破損している。上端からはみ出ているのは一重目の樹脂製の袋であり、側面の溶着部に沿って縦に長く開口している。
- ・二重目の樹脂製の袋は写真に写っていないが、貯蔵容器上端より低い位置で袋の頂部が開口し、そこから一重目の樹脂製の袋が上方にはみ出している。
- ・一重目、二重目ともに樹脂製の袋の上端には溶着部がない。
- ・破裂に伴う開口部は作業員側を向いており、作業員が左腹部に風圧を感じたとの証言と整合している。
- ・袋の内側に見える大きな円形状のものは、ポリ容器の蓋であり、作業員の証言では上下が逆さまになつた状態で、写真に見えているのは蓋の内面側である（観察により確認済み）。
- ・蓋の右側の袋内部に黒い物体が見えており、ポリ容器内の核燃料物質が破裂時に飛び出してきた可能性があるが、この写真的撮影以後、蓋の固定作業の際に内部に押し戻されたと推測される。

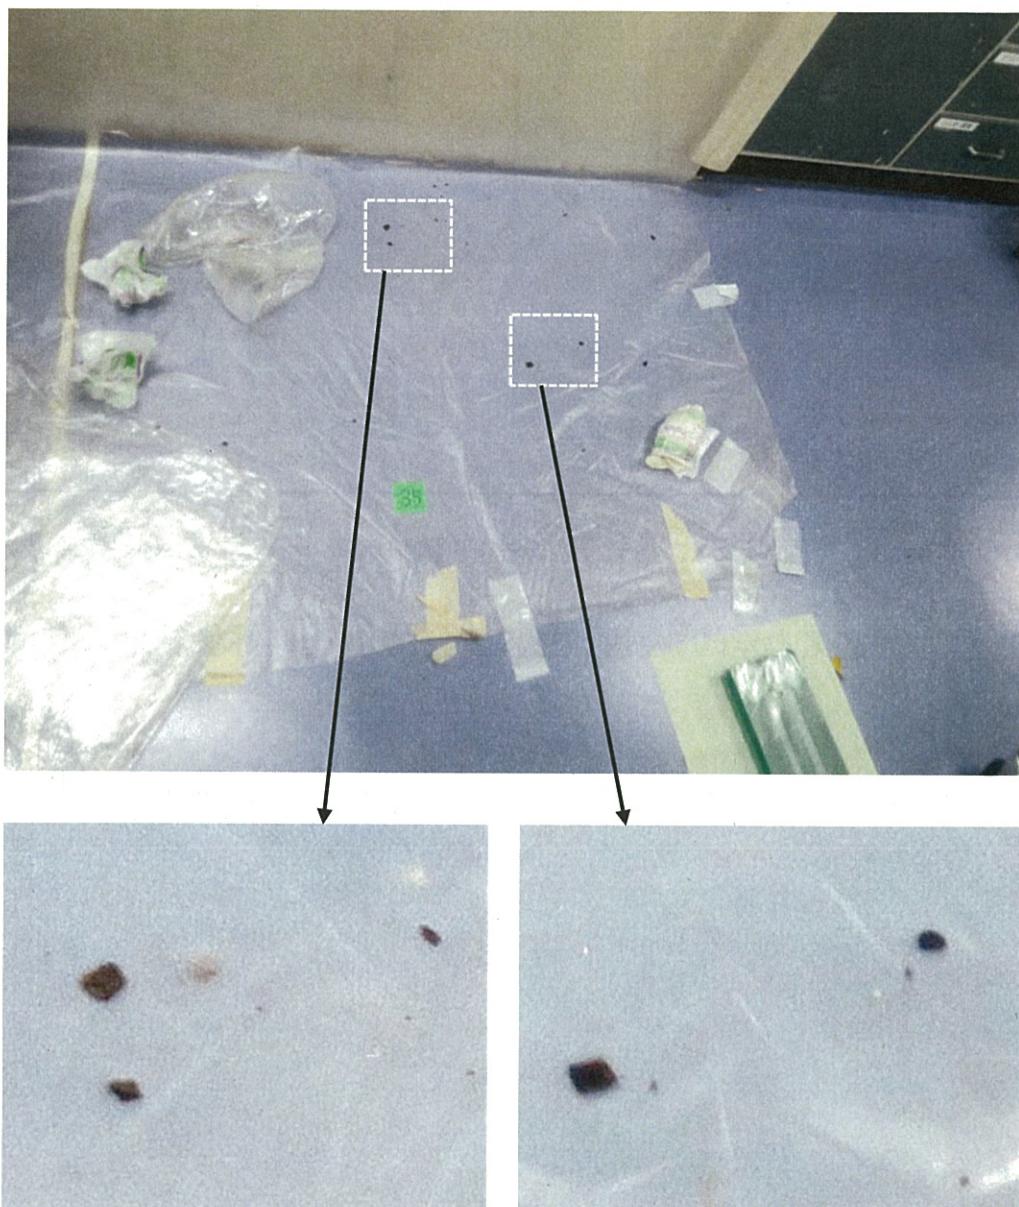
図 6.4.4 フード手前における床養生シート上の飛散物の外観

破裂時に貯蔵容器内から飛散した粒子（飛散物）を回収する作業の際に、フード手前の床養生シートを撮影した写真（図 6.4.4 参照）において、白枠部分を拡大したのが下段の 2 枚の写真である。黒い塊状のものに関して作業員は「何かで固めてあるものと思った」と証言している。これらの飛散物は割れや欠けにより元の形状を保っていないが、観察及び分析により樹脂固化物の一部であることを確認した。フード開口部の空気引き込みの面速が 0.5 m/s 以上であることから、内圧上昇していた樹脂製の袋の破裂に伴う吐き出しの気流に乗り、面速を上回る速度で貯蔵容器内から飛散したことになる。

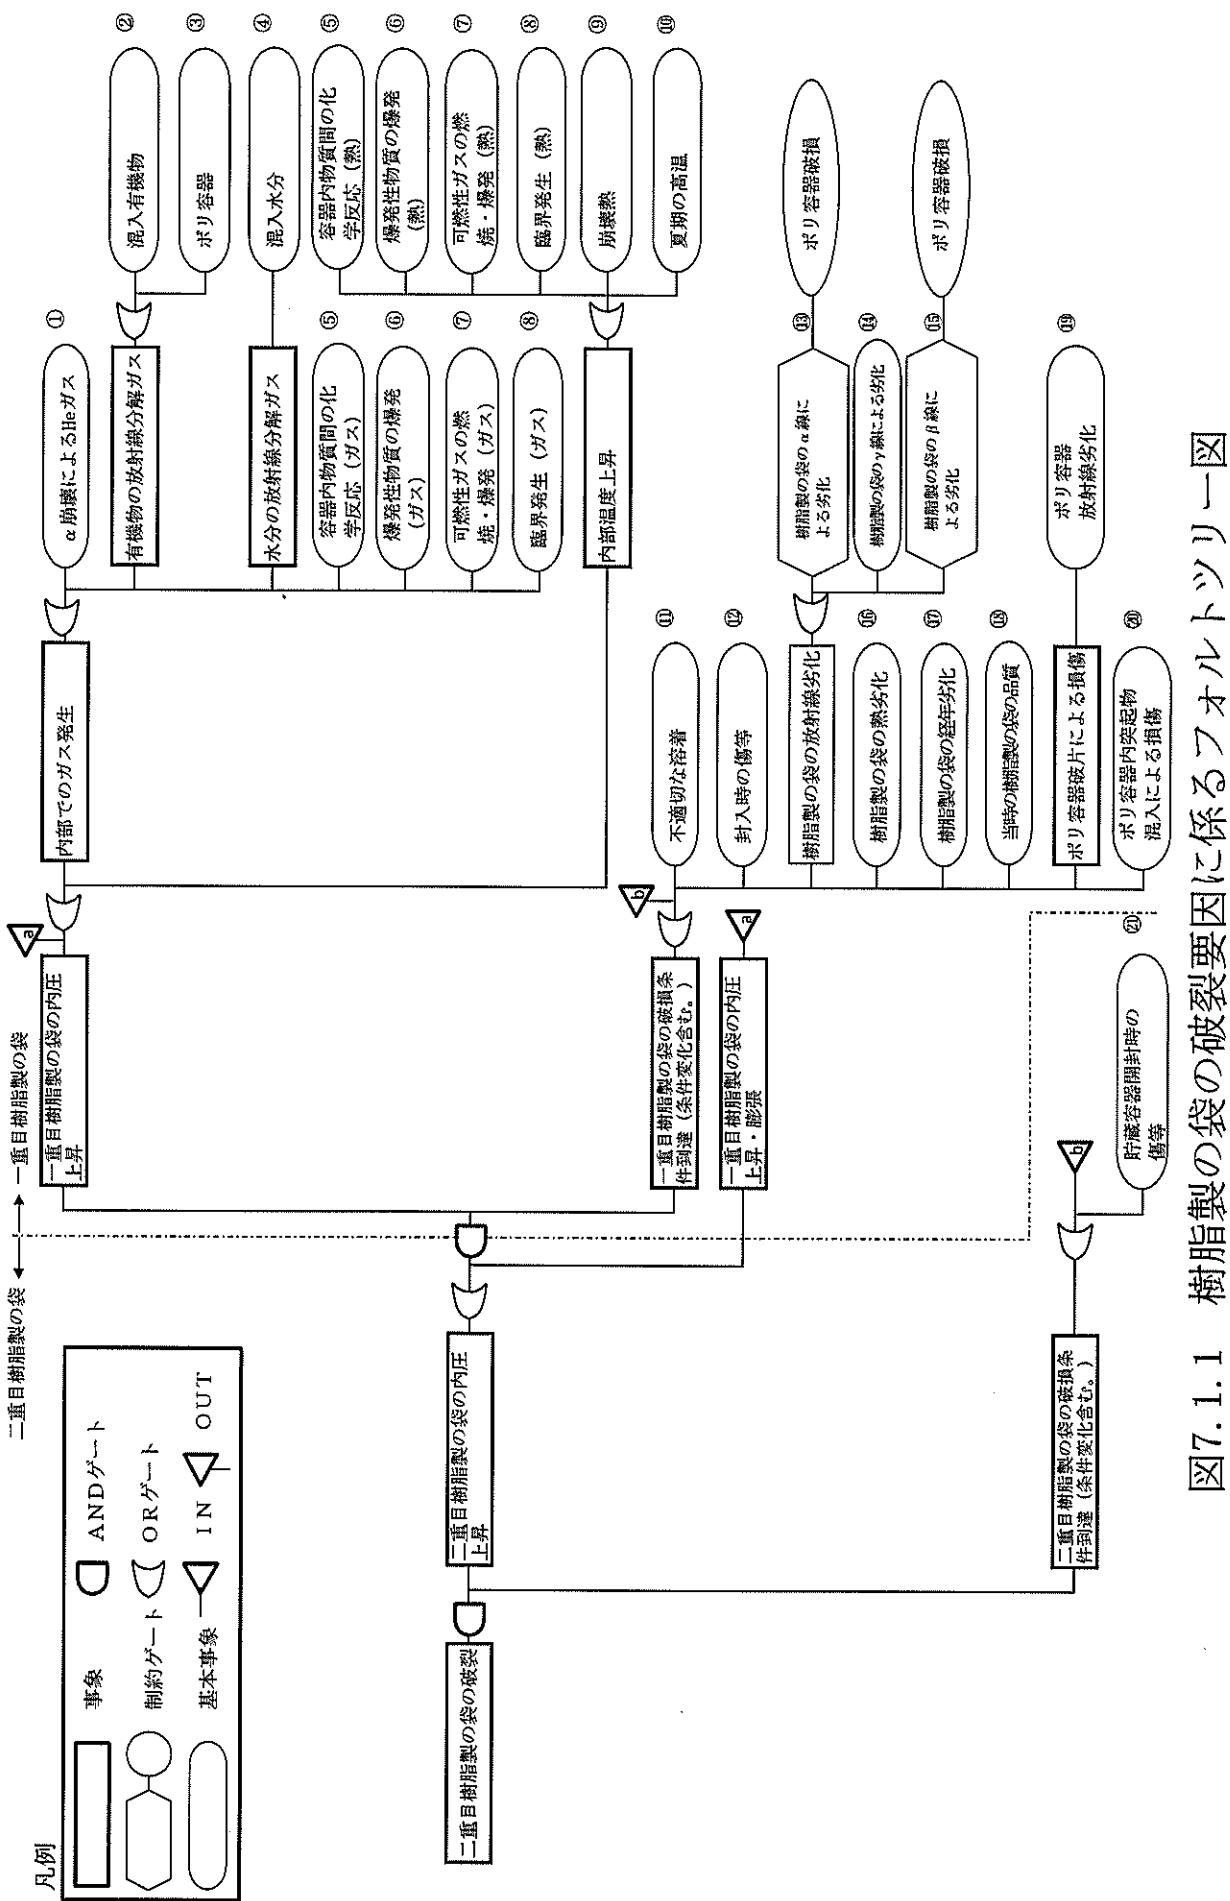
図 7.1.1 に、構築したフォルトツリー図を示す。トップ事象である「二重目樹脂製の袋の破裂」は、「二重目樹脂製の袋の内圧上昇」及び「二重目樹脂製の袋の破損条件到達（条件変化含む。）」の 2 つの事象が重畠した場合に発生するとした。

「二重目樹脂製の袋の内圧上昇」については、内圧上昇による一重目樹脂製の袋の破裂あるいは破損、又は一重目樹脂製の袋の膨張により発生するとした。前者の「一重目樹脂製の袋の破裂あるいは破損」は、「二重目樹脂製の袋の破裂」と同様に、「一重目樹脂製の袋の内圧上昇」及び「一重目樹脂製の袋の破損条件到達（条件変化含む。）」の 2 つの事象の重畠により生じる。

「一重目樹脂製の袋の破損条件到達（条件変化を含む。）」をもたらす事象としては、樹脂製の袋の品質劣化によるものと傷等によるものを考え、基本事象として図 7.1.1 に示す⑪～⑯の計 11 の要因を考えた。

以上のとおり、トップ事象「二重目樹脂製の袋の破裂」をもたらす要因として計 21 個の基本事象を抽出してフォルトツリー図を構築した。

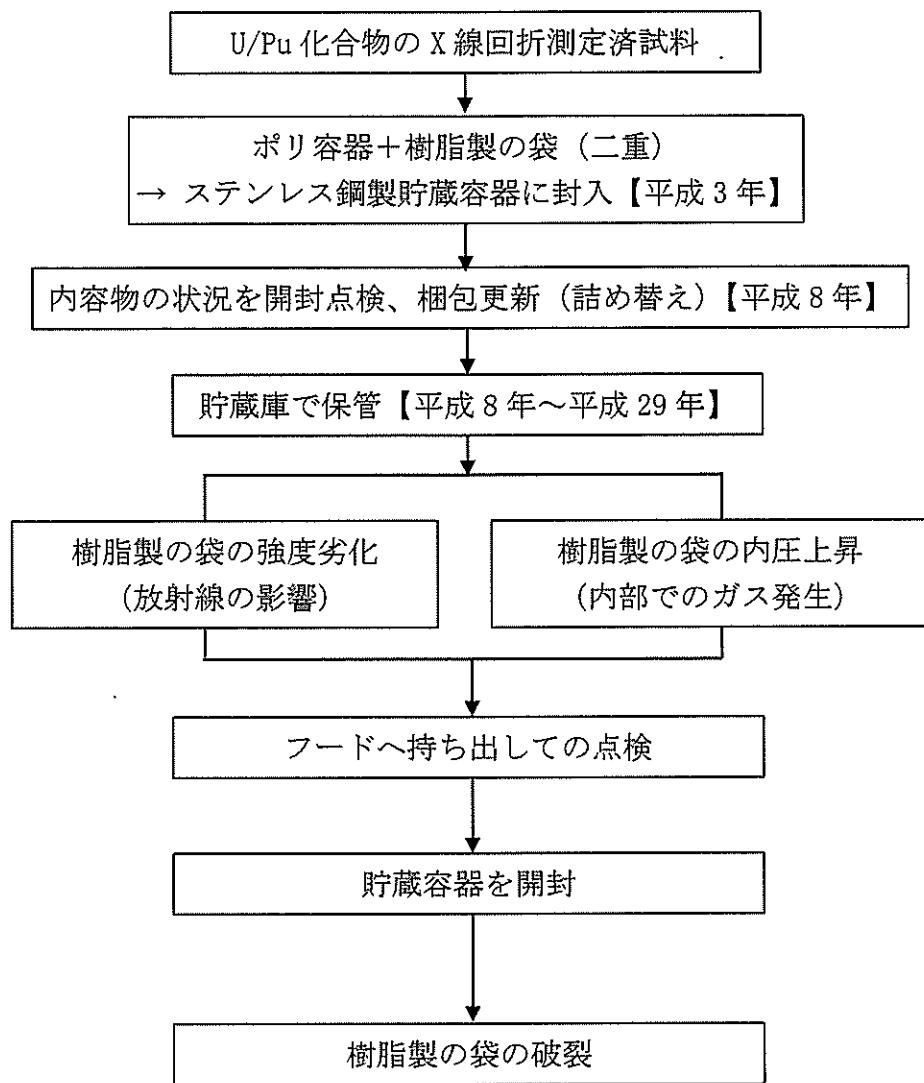
図 7.1.2 樹脂製の袋の破裂に至る推定シナリオ

フォルトツリー解析により、樹脂製の袋の破裂は、主に②「混入有機物」の基本事象により発生したことを見出しました。樹脂製の袋が破裂に至った原因を時系列で表した推定シナリオは以下のとおりである（図7.1.2参照）。

- 平成3年にPu等の核燃料物質を含む樹脂固化物をポリ容器に入れ、ポリ容器を樹脂製の袋によつて二重に封入し、貯蔵容器内に入れて貯蔵した。
- 貯蔵期間中、主にPuからの α 線によりエポキシ樹脂が分解して水素やメタン等のガスが発生し、樹脂製の袋が膨張した。
- 5年後の平成8年に貯蔵容器内容物の点検を行った。その結果、ポリ容器底部の変色と破損、樹脂製の袋の膨張等が確認されたため、梱包更新を行った。
- その後21年間の貯蔵期間中、放射線の影響により樹脂製の袋が劣化するとともに、ガス発生による内圧が当該貯蔵容器開封時と同様な樹脂製の袋の破裂又は破損状況となる内圧以上となった。しかししながら、樹脂製の袋は、貯蔵容器による拘束で破裂せずに留まっていた。
- フードで貯蔵容器内部を点検するため貯蔵容器の蓋を開封した。その結果、貯蔵容器による拘束を失って樹脂製の袋内外の圧力均衡が崩れ、樹脂製の袋の容器や蓋等で拘束されていない部分が、放射線照射によりもたらされた樹脂製の袋の引張強度や破断伸び低下の影響もあり、線状に裂ける形で破裂開口した。

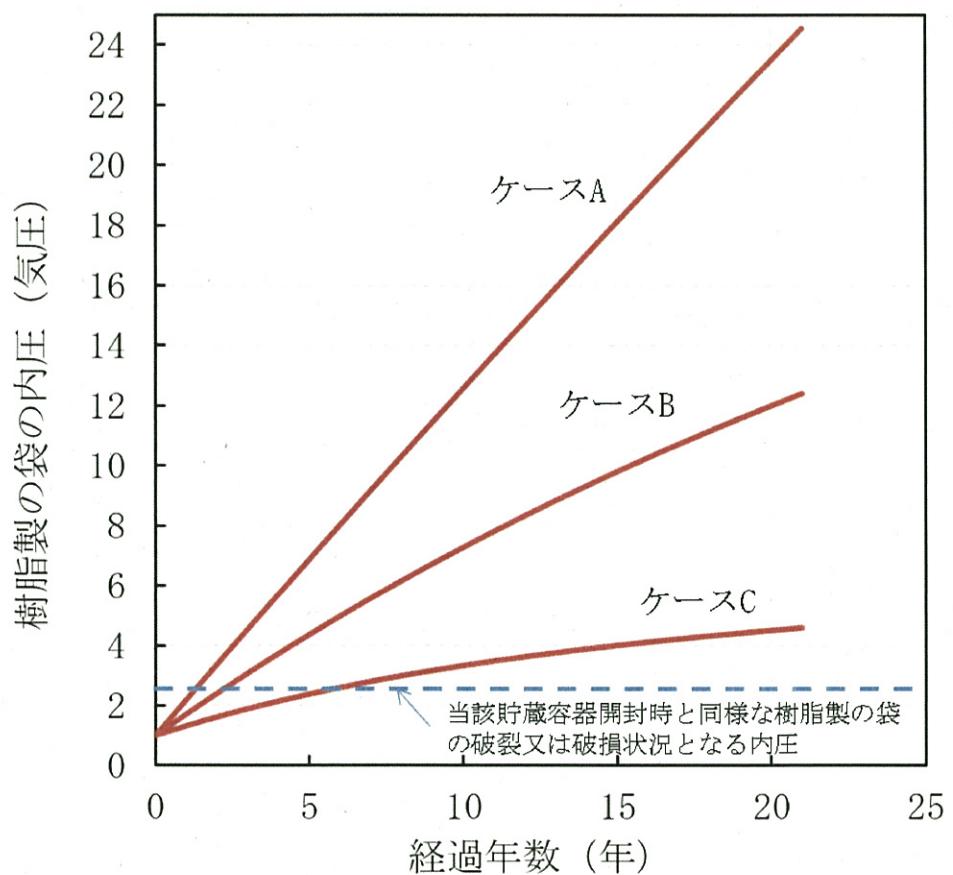
図 7.1.3 樹脂製の袋における内圧の経時変化の計算結果

以上の推定シナリオに基づき、発生ガス（水素及びメタン）の樹脂製の袋や貯蔵容器のO-リングを通じた漏えいを考慮して、貯蔵期間中の樹脂製の袋の内圧上昇を計算した。計算の詳細は添付7.1.4に示す。エポキシ樹脂に含まれる核燃料物質の平均粒径、Am除去の有無及びO-リングからのガス透過割合には不確かさがある。このためこれらの不確かさを考慮して、エポキシ樹脂からのガス発生量及びO-リングを通じたガスの漏えい量が異なる3つのケースについて21年間の内圧上昇を計算した。図7.1.3に樹脂製の袋の内圧計算結果を示す。樹脂製の袋の内圧計算結果には大きな幅があるが、いずれのケースも、21年後の貯蔵容器開封時においては、当該貯蔵容器開封時と同様な樹脂製の袋の破裂又は破損状況となる内圧である2.5気圧以上となった。

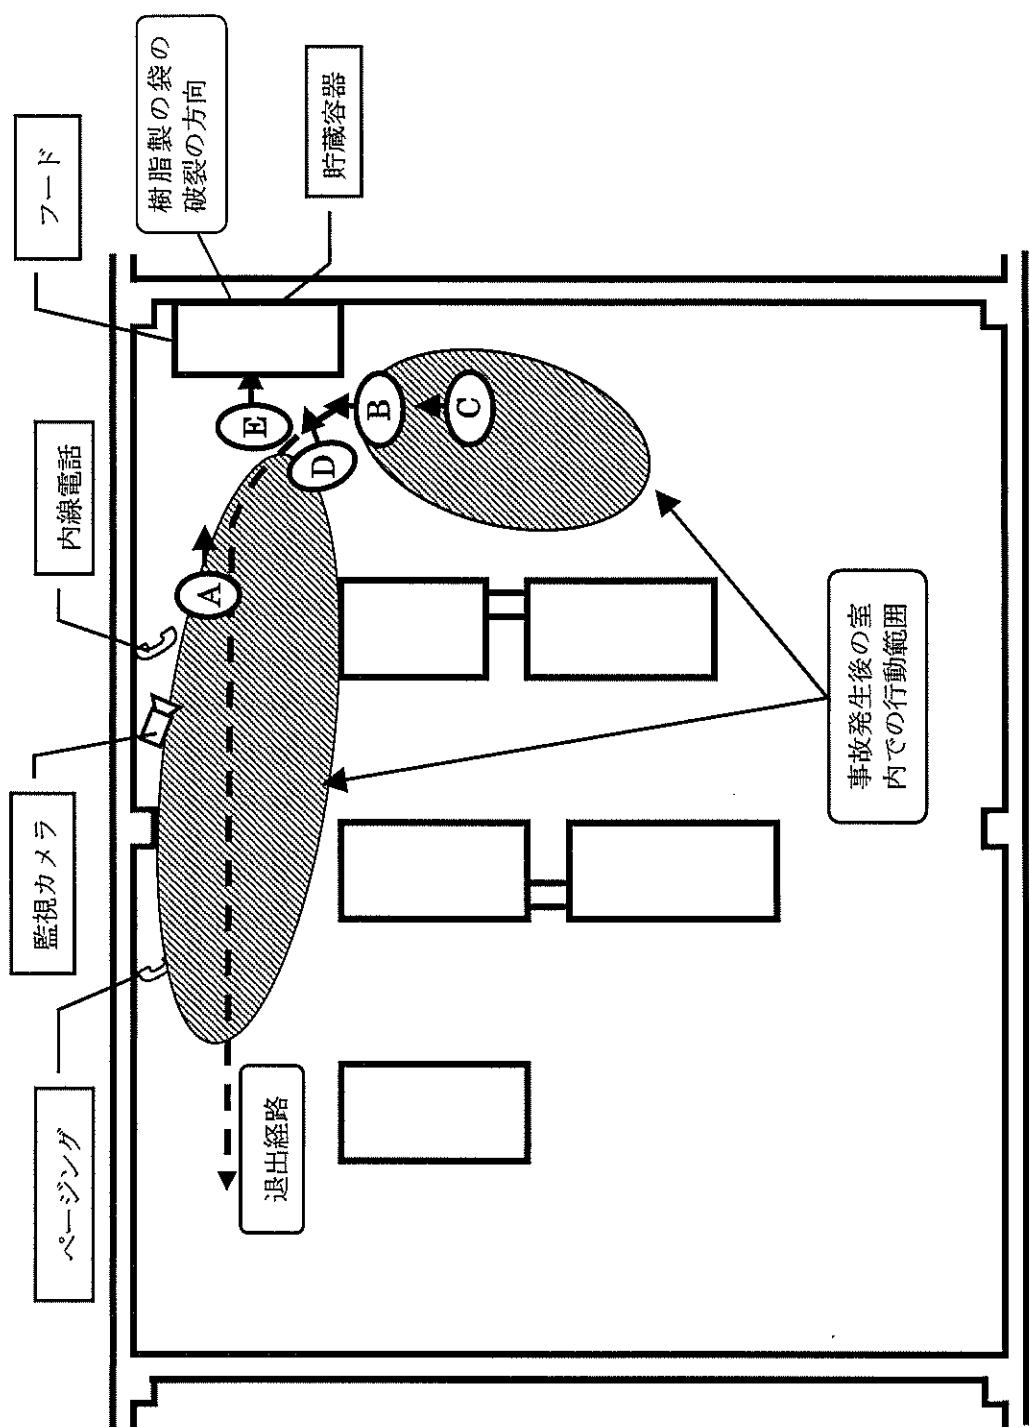
図 7.2.2 作業員の事故発生時の位置及び事故発生後の行動範囲

事故発生時、樹脂製の袋の破裂により Pu 等の粒子が飛散した。破裂の方向、聞き取り調査で得られた事故発生時の作業員の位置・行動範囲（図 7.2.2 参照）及び腹部等に風圧を感じたとの証言から、作業員 B、作業員 D 及び作業員 E は、飛散した Pu 等の粒子を直接浴びて体表面が汚染したと考えられる。一方、作業員 A 及び作業員 C は事故発生時の位置関係及び証言から飛散した Pu 等の粒子を直接浴びておらず、破裂で拡散した Pu 等の粒子により汚染したと考えられる。
