放射性同位元素等取扱事業所における 放射性同位元素の管理区域外への漏えいについて

東京工業大学放射線総合センター大岡山放射線実験施設における 放射性同位元素の管理区域外への漏えいに関する報告書

平成 29 年 10 月 23 日 国立大学法人 東京工業大学

東京工業大学放射線総合センター大岡山放射線実験施設における地中埋設排水管系からの 放射性同位元素の管理区域外への漏えいに関する報告

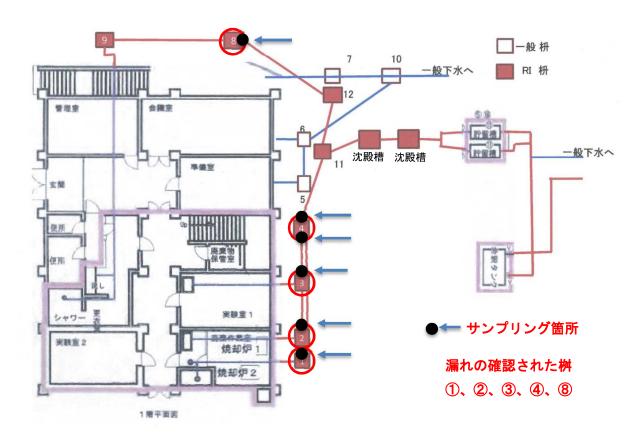
図1:施設平面図及び亀裂が発見された桝の位置

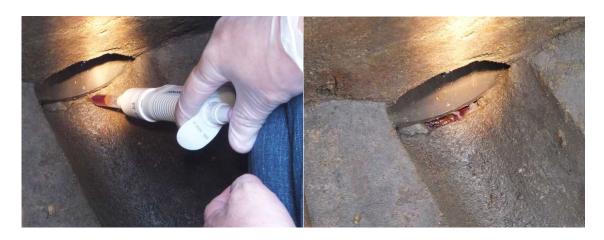
外部専門業者に依頼し、建物外配管中にファイバースコープを通し、目視検査を行った。その結果、配管の視認できる箇所に異常は認められなかったものの、その一部で堆積物が多いため、ファイバースコープ検査が十分にできない箇所があった。また、桝と塩ビ配管の接合部において隙間が確認された。これを受けて、隙間がある接合部に染料による着色水を注入し、漏れの有無を点検した。その結果、一部の接合部で着色水の漏れが確認された(この時点で、今後の作業方針を策定し、原子力規制委員会への報告を行った)。

図2:外部への浸透を確認するための隙間への着色水滴下

外部専門業者に依頼し、建物内1階床下埋設配管中にファイバースコープを通し、目視検査を 行った。また、5.2において認められた桝と塩ビ配管の接合部の隙間の補修を行った上で、通 水試験を行い、漏れがないことを確認した。

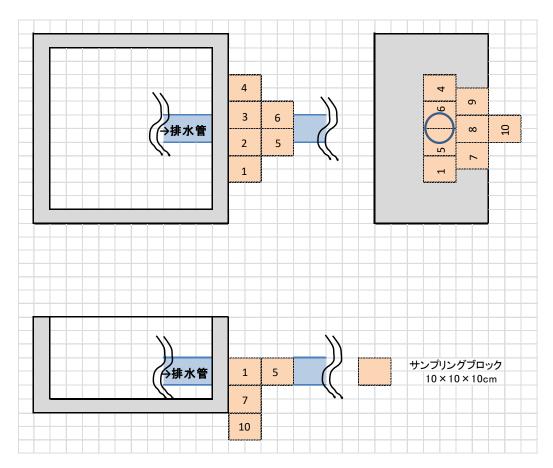
図3のように、各排水桝と塩ビ配管の隙間の20cm下まで、また左右±15cmまでの土壌を10cm毎に採取し、放射能測定を行った。測定箇所は、塩ビ配管接合部に隙間の見られた5つの桝から合計6箇所で、試料は合計で57点であった。

図 3: 配管の周りの土壌試料採取のためのブロック($1\sim10$)分け

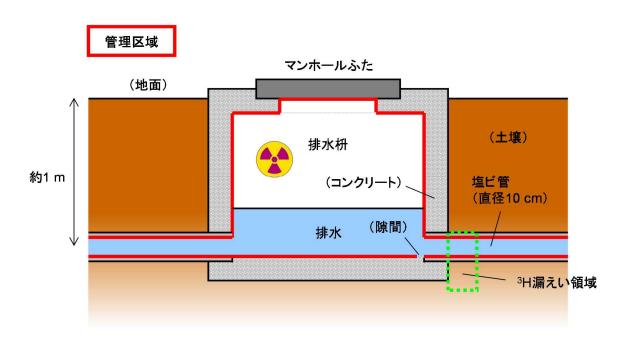
14 Cと 3 Hのベータ線放射能は上記の溶液試料を液体シンチレーションカウンター(Perkin Elmer、型式 Tri-Carb 3180 TR/SL) で測定して求めた。液体シンチレーターには極低バックグラウンドシンチレーター (Perkin Elmer、型式 Ultima Gold LLT) を用い、10分測定を 2 回実施し、必要に応じてこれを繰り返した。その結果、 14 C はいずれも検出下限以下であった。一方、3H については桝8と塩ビ配管の接合部隙間の下及び塩ビ配管真横の合計 3 ブロック(図 4 の緑の破線内)のみで検出下限を上回る有意値(汚染)が認められた。しかしながら、検出された値は極めて低く、安定した結果が得られなかった。そこで、調査結果に正確を期すため、外部専門業者 2 社においても類似の方法により 3 H の測定を行った。

これらの結果を総合すると、上記3ブロックの 3 Hによる放射能濃度は、それぞれ1.50±0.67 Bq/g、1.44±1.63 Bq/g、0.66±0.36 Bq/g であったことから、放射能濃度は最大でも 2 Bq/g と判断した。その他のブロックは検出下限以下であった。よって土壌汚染は配管破断部位周囲及びその直下に集中し、汚染の範囲は限定的であると判断した。また、放射能濃度及び汚染領域の体積(1 辺 10 cm の立方体 3 個から直径 10 cm の管の体積を引いた)及び土の平均的密度(1.8 g/cm²とした)から、漏えいした 3 H の総量は最大でも 8 kBq(2 Bq/g×2,215 cm²×1.8 g/cm² = 7,974 Bq)程度と推定した。

沈殿槽及び桝マンホール上部での空間線量率はバックグラウンドと同程度であり、図 3 と図 4 に示すように汚染範囲は限定的であることから、今回の 3 H の漏えいによる環境及び人体への影響はないものと判断される。また、今回確認された 3 H の土壌中濃度については、6. 2 に記載したとおり最大 2 Bq/g であり、この値は 3 H の下限濃度(6 Bq/g、文部科学省告示第五八号)以下である。このことからも、本事象による人体及び環境への影響はないものと判断される。

図4:排水漏えいにより3Hで汚染された土壌の領域

現在、³H による汚染が確認された土壌は管理区域内で保管廃棄されている。今後、これらは放射性廃棄物として引取を依頼予定である。
