東京都品川区東品川二丁目2番4号
原子燃料工業株式会社
代表取締役社長 北川 健一

熊取事業所第2加工棟における酸化ウラン粉末の漏えいについて

原子力施設故障等報告書

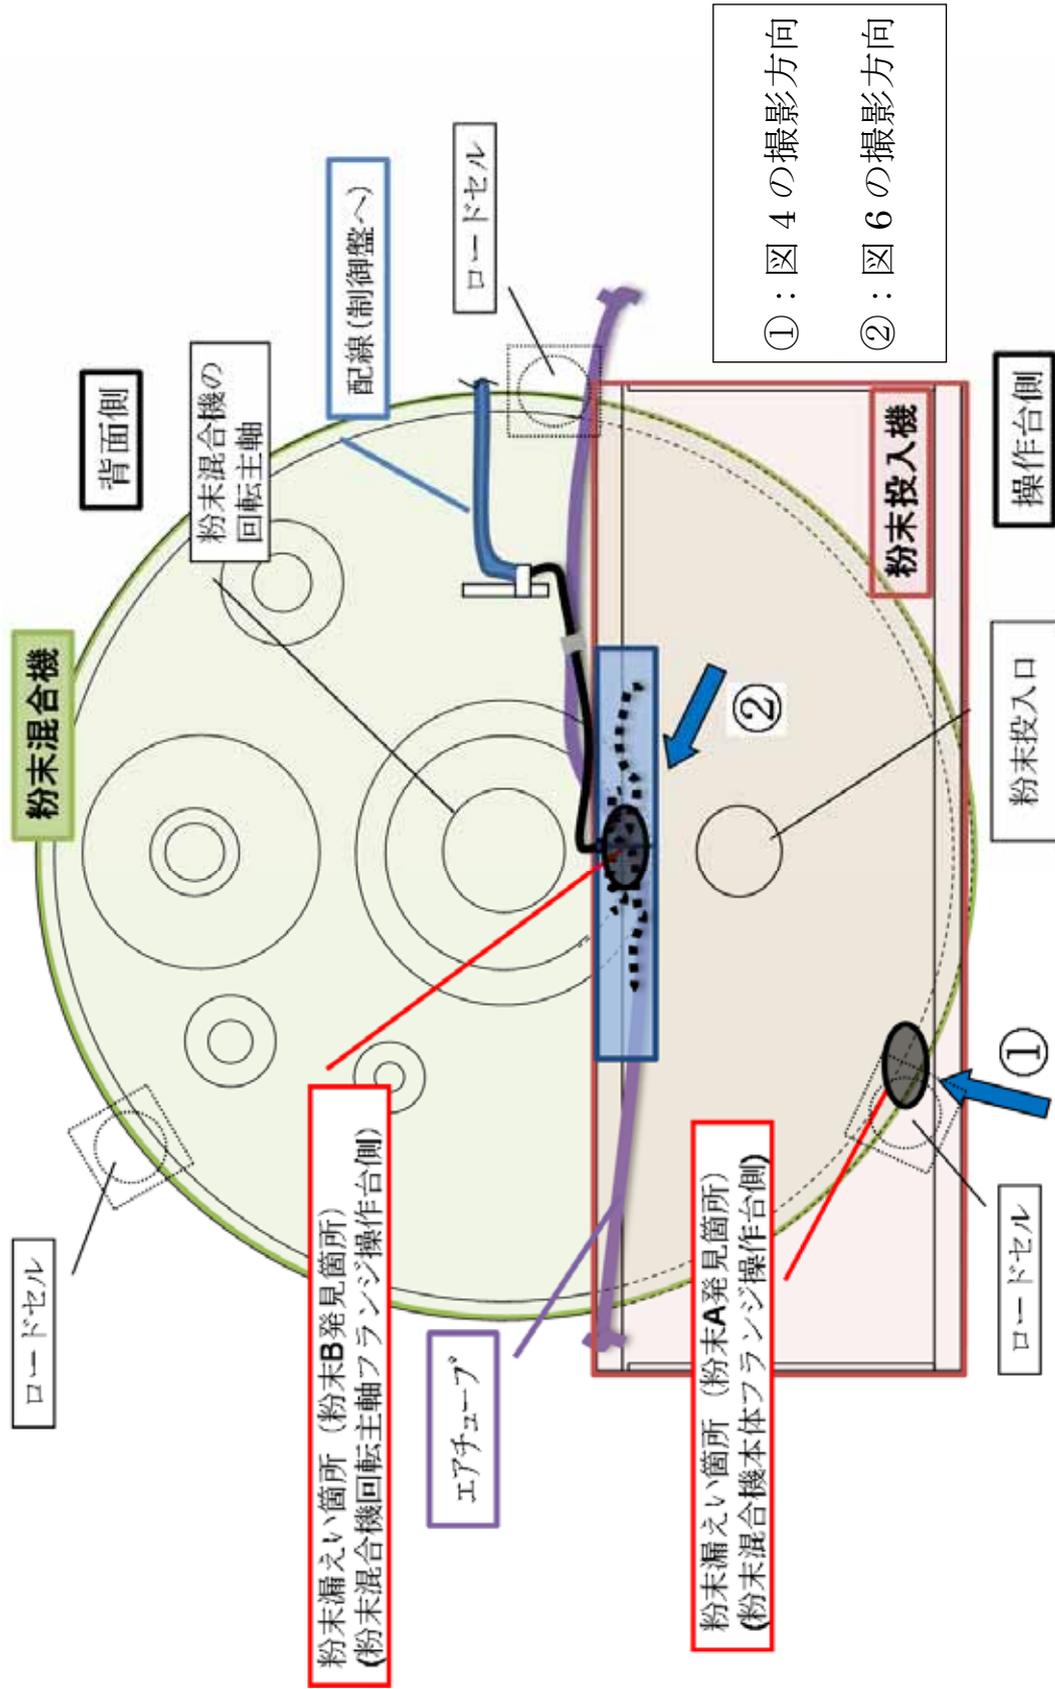
図 3：酸化ウラン粉末の漏えい確認状況（平面図）

上記 2 箇所で発見した酸化ウラン粉末の位置関係を図 3 に示す。したがって、粉末混合機上で回収された漏えいした酸化ウラン粉末の総重量は、19.1 g であった。

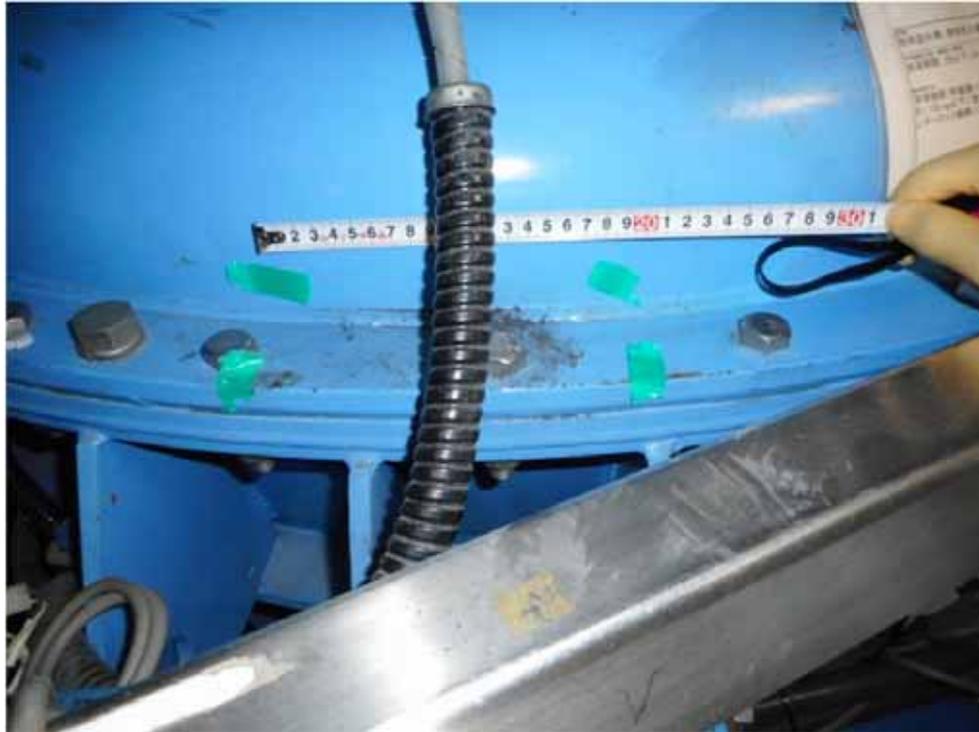
図 4：粉末混合機フランジ上の酸化ウラン粉末（粉末混合機本体フランジ操作台側）
（粉末 A 発見箇所）

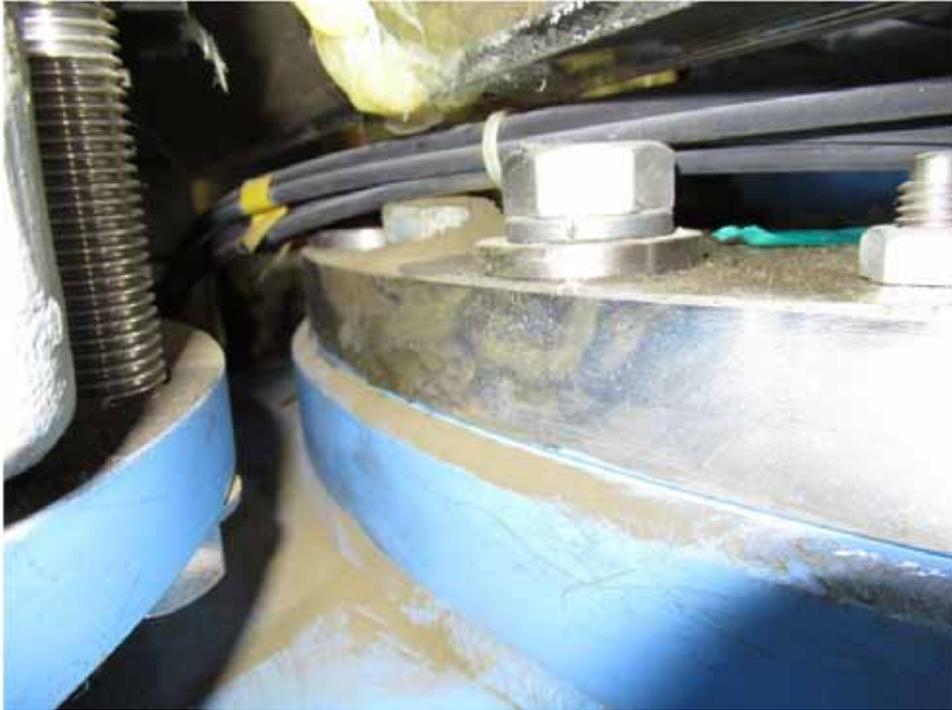
図 6 : 粉末混合機フランジ上のウランを含む粉末 (粉末混合機回転主軸フランジ操作台側)
(粉末 B 発見箇所)

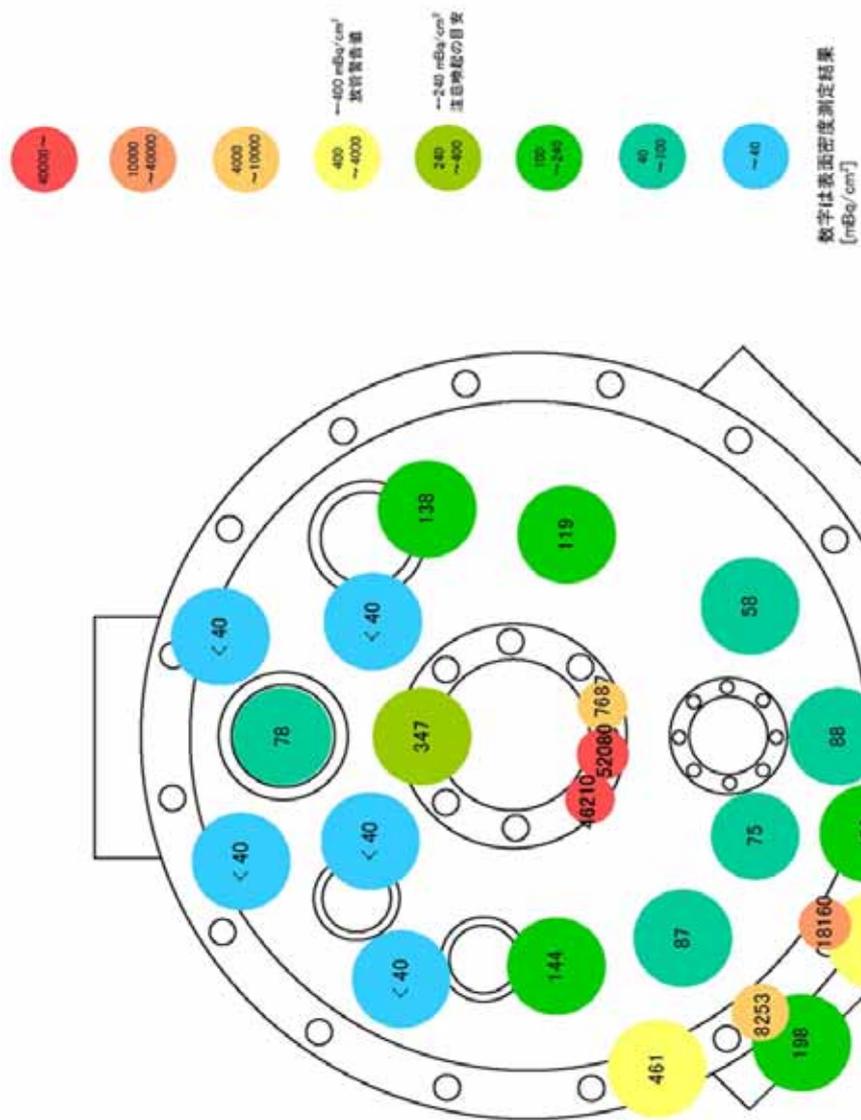
図 34 : 8 月 10 日 除染前表面密度測定結果

粉末混合機上で発見された酸化ウラン粉末があった場所以外に、漏えい又はその痕跡が見られないか調査するため、スミア法による表面密度 (※1) の測定を行った。平成 29 年 8 月 10 日に漏えいした酸化ウラン粉末を回収後、周囲の汚染状況を把握するため、漏えいを発見した粉末混合機の上蓋の表面密度を測定した。また、粉末混合機の周囲の作業架台、床についても表面密度を測定した。なお、酸化ウラン粉末回収時には、漏えいした酸化ウラン粉末を全量回収するためにウエスは用いずに刷毛とヘラを使用し、周囲に酸化ウラン粉末が飛散しないように回収作業を行ったことを聞き取りにより確認した。

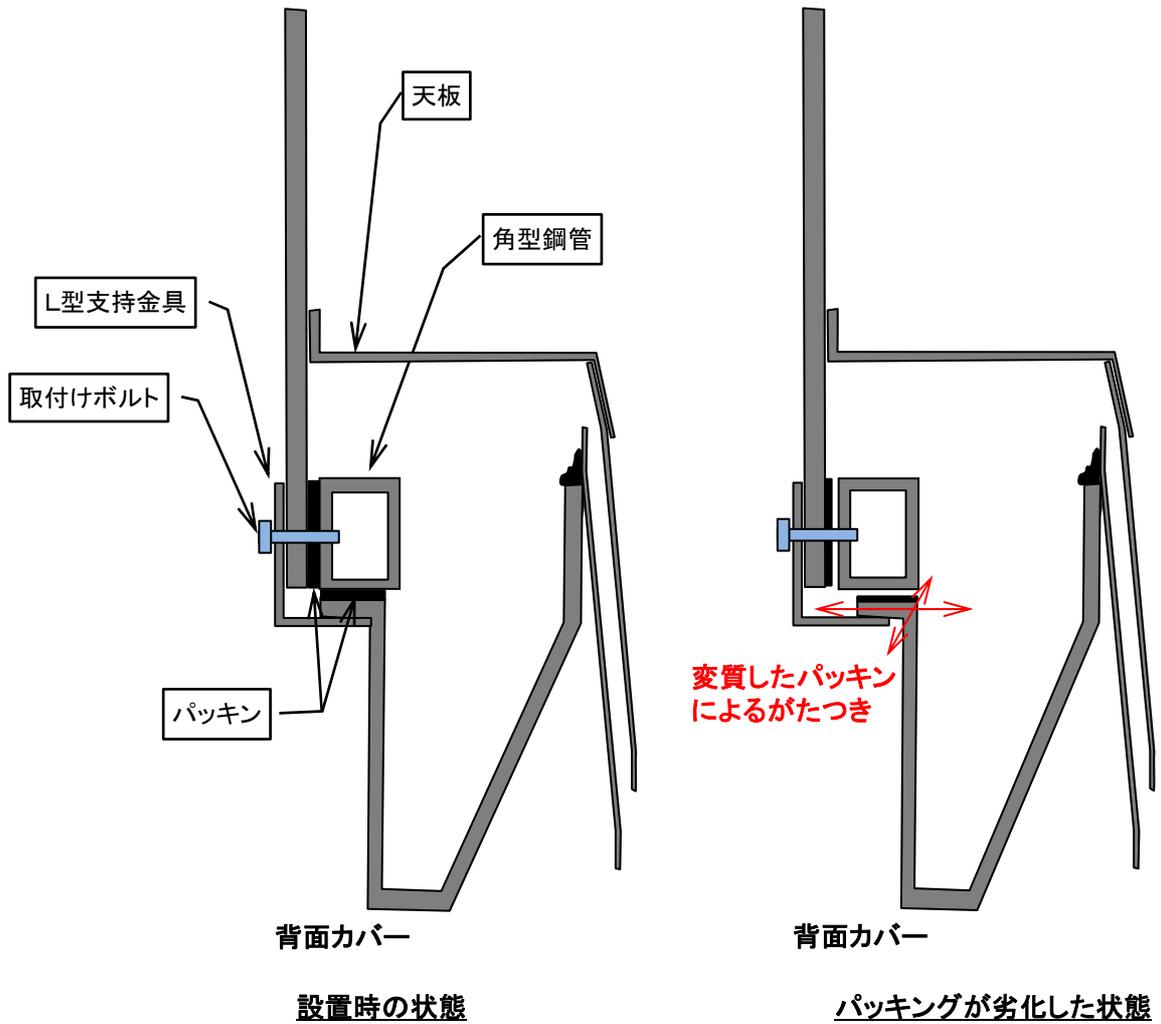
図 39 : 背面カバーのがたつき概略図

設置した背面カバーは、粉末投入機の骨組み部分と背面カバーの間にパッキンを挟み込み、直接ボルトではなくその外側から L 型支持金具を当てて押し付けることによって粉末投入機と固定していた。このため、パッキンの変質により隙間が生じると水平方向のがたつきが発生し得る構造であった。また、背面カバーの接合部は、2つの部材を突き合わせた接合強度の弱い構造（突き合わせ構造）であった。その接合部には専用接着剤を用いておらず、また、接着痕は接合面の 1/3 程度しか確認できない箇所があり接着不十分な状態であったため、長期にわたる使用によりその接着力は弱まった。結果として 2つの部材の接合面がずれてしまい接合部に隙間が生じる要因となった。

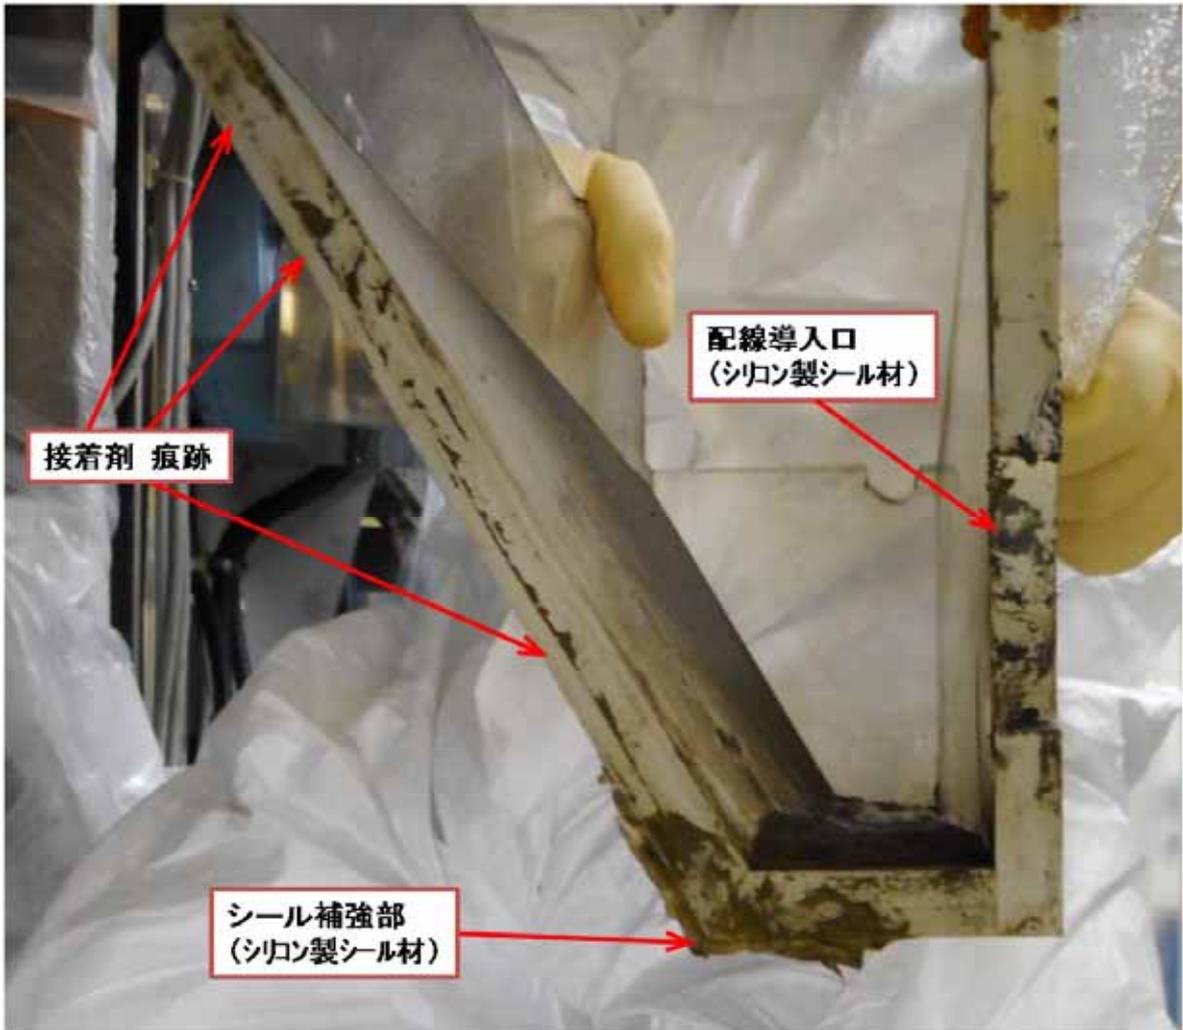
図 40 : 取り外した背面カバー片側断面

- ⑩ 取り外した背面カバー接合部の表面状態は、素材が破断した形跡はなく接着面は円滑であることを確認した。アクリル専用接着剤を用いたアクリル接着面に見られる溶け込みやそれに伴う気泡といった外観の特徴が認められなかった。また、接着痕は接合面の 1/3 程度しか確認できない箇所があり、接着不十分な状態であった。接着剤の種類については新設当時の施工記録を保管していないこと、接着痕の表面に酸化ウラン粉末が付着しており、正確な観察が困難であることから、特定に至らなかった。
- ⑪ 接合部の外表面の底部には接合部補強の用途で塗布したとみられる樹脂製のシール材が付着していることを確認した（図 40 参照）。
- ⑫ 背面カバーの底部に塗布している樹脂製のシール材の種類については新設当時の施工記録が保管されていないため、事業所の補修材の在庫のもの（シリコン製シール材）と外観及び触診により比較をしたところ、色（白色半透明）が酷似しており柔軟性が同程度であることを確認した。シール材のメーカーに確認したところ、メーカーが推奨する耐用年数は設備の使用環境に応じて変動するため、一概には断定できないとの回答を得た。設備の保守記録（設備点検記録）を確認したところ、点検要領及び保全計画の対象として規定しておらず、定期的な補修を実施していなかった。

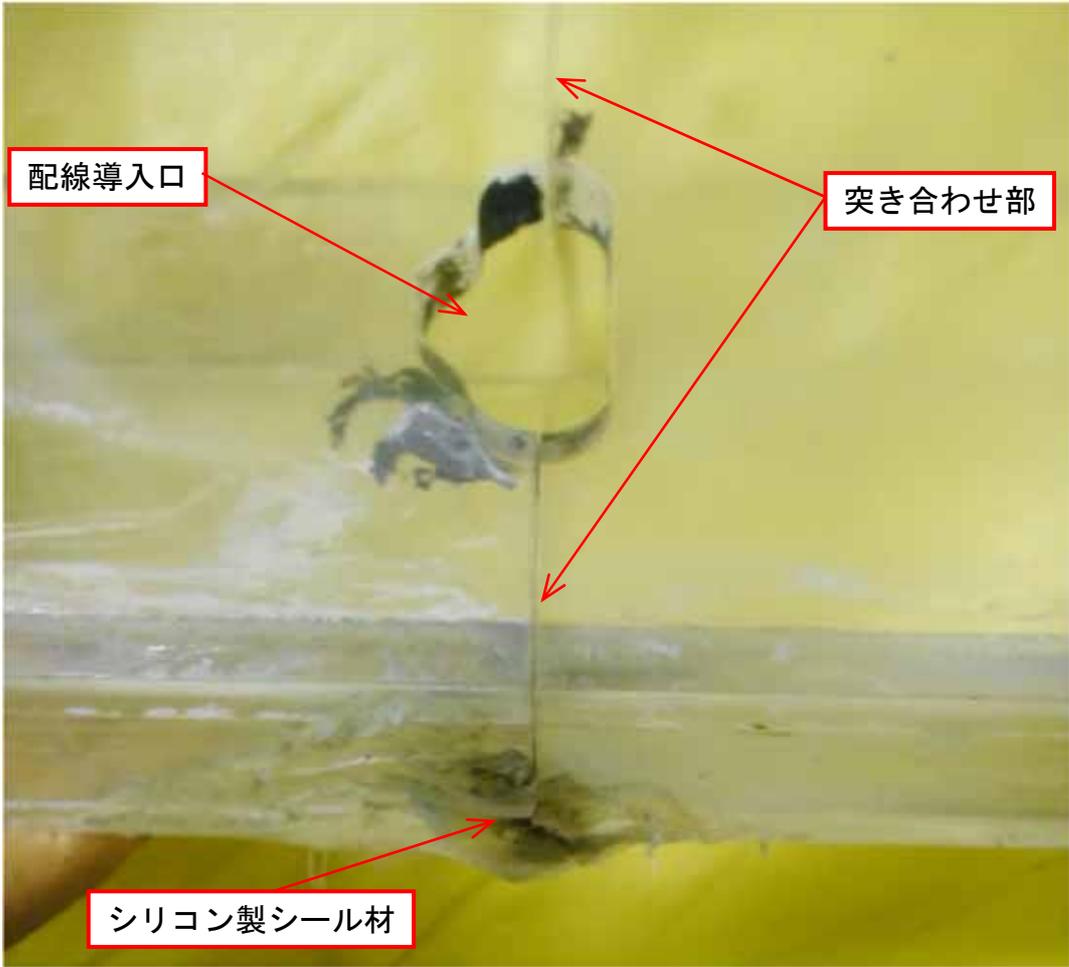
図 41 : 取り外した背面カバーの突き合わせ

- ⑤ 背面カバーと粉末投入機本体の固定について設計図書を確認したところ、上記④の状態と一致していた（図 37 参照）。
- ⑥ 粉末投入機本体から背面カバーを取り外すために L 型支持金具及びその取付けボルトを緩めたところ、背面カバーの接合部が外れ、接合部の接着強度が既に弱まっていることを確認した。
- ⑦ 取り外した背面カバーの接合部を突き合わせたところ、密着した状態で復元することができ、破損した形跡は認められなかった（図 41 参照）。

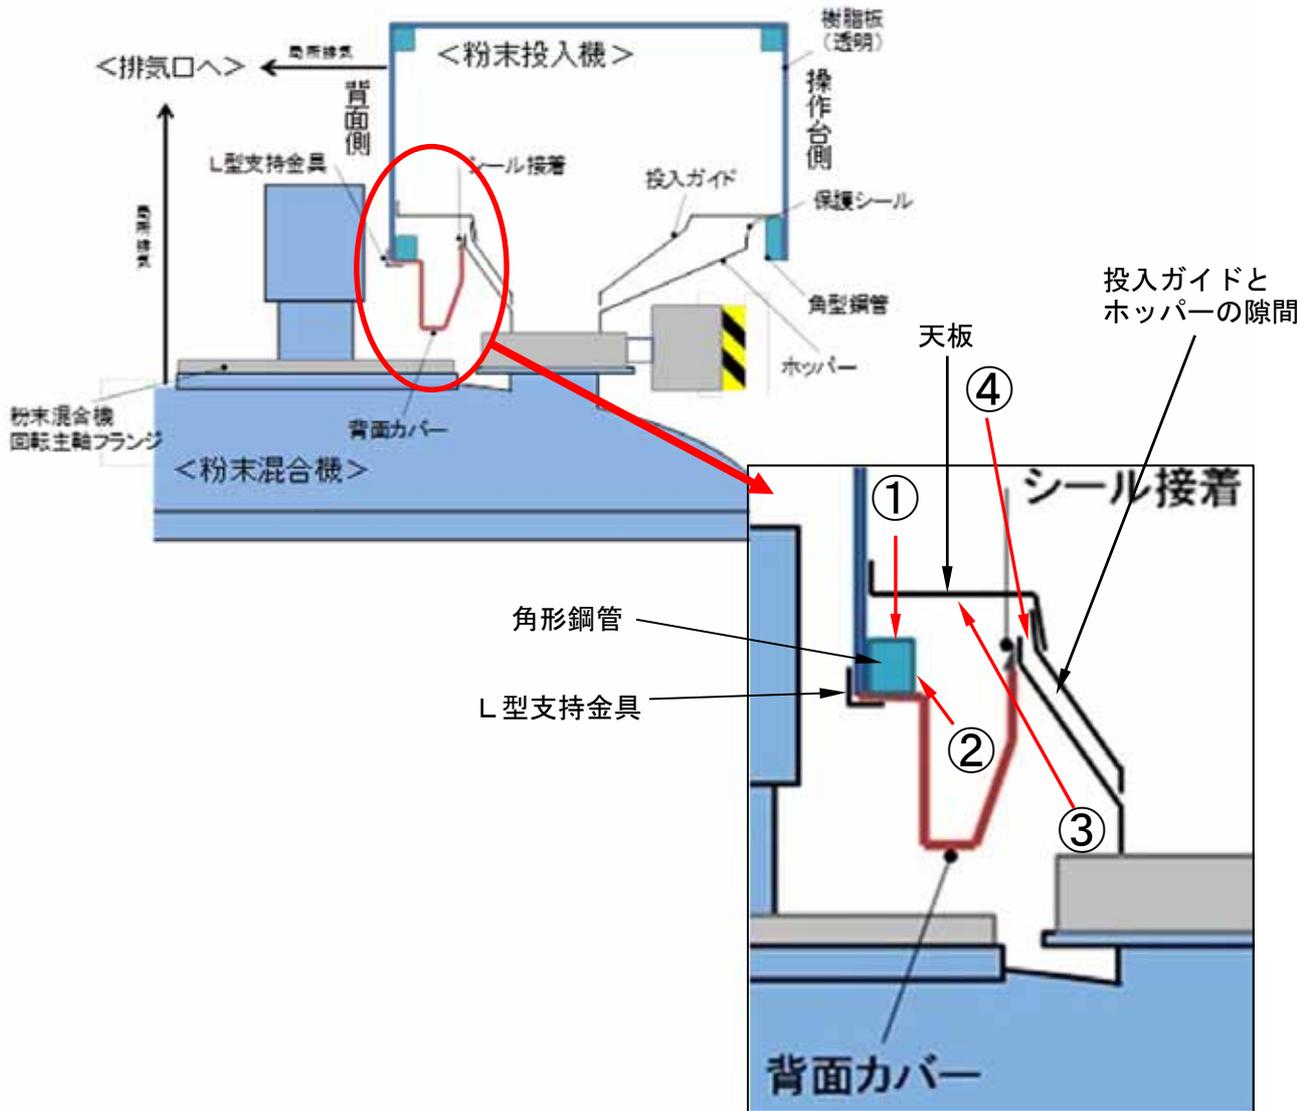
図 42 : 漏えい箇所付近の汚染検査結果

表面密度の測定箇所		測定結果
①	背面カバーに囲まれた空間内の角型鋼管 (上面)	約 34,000 mBq/cm ²
		約 42,000 mBq/cm ²
②	背面カバーに囲まれた空間内の角型鋼管 (操作台側の側面)	約 5,400 mBq/cm ²
		約 15,000 mBq/cm ²
③	背面カバーに囲まれた空間内の天井部の鋼板	約 850 mBq/cm ²
		約 330 mBq/cm ²
④	投入ガイドとホッパーの隙間内部	約 650 mBq/cm ²
		約 1,800 mBq/cm ²
		約 1,700 mBq/cm ²

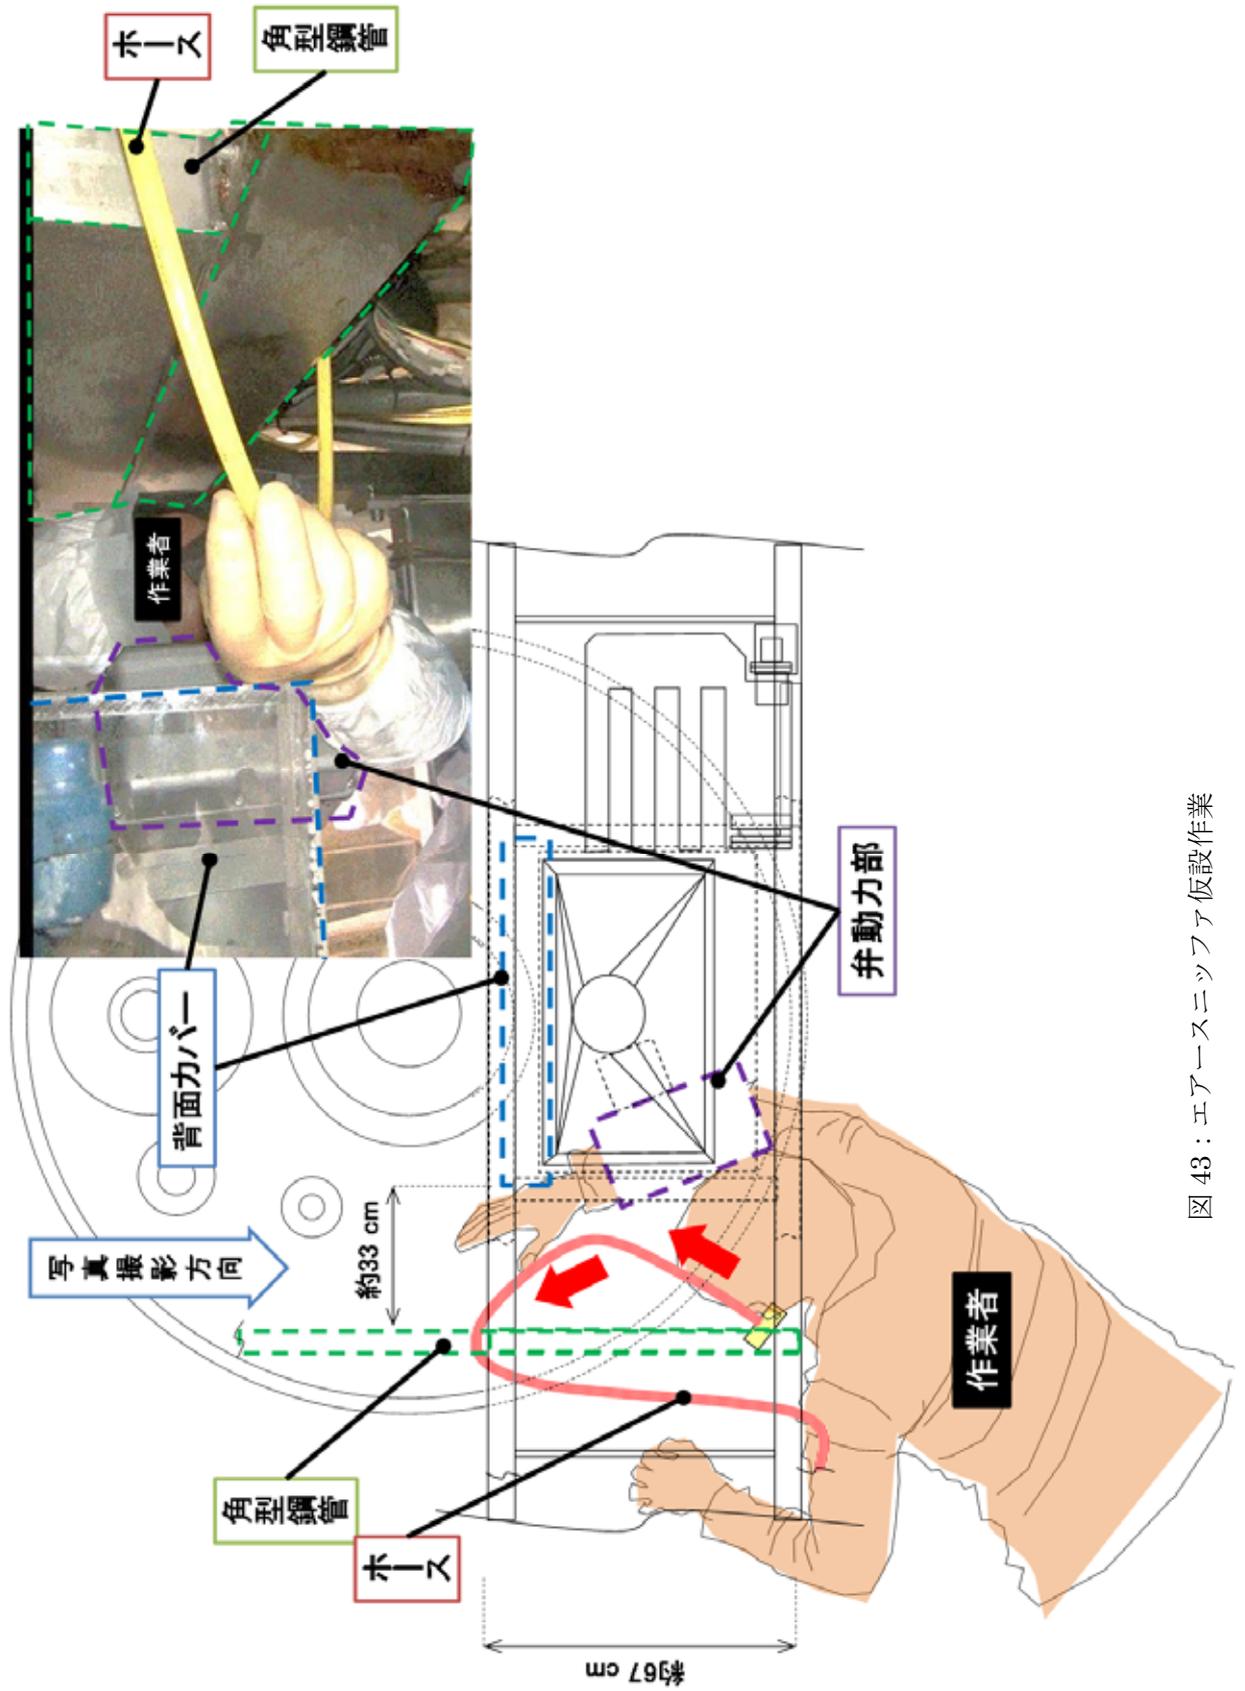
図 43：エアースニッフア仮設作業

上記より、背面カバーからの酸化ウラン粉末漏えい時期は平成 29 年 8 月 10 日であり、背面カバー接合部のズレの発生原因は、粉末混合機のロードセル校正のための準備作業(放射線管理用器具の仮設作業)で作業者の腕が背面カバーに接触したことで

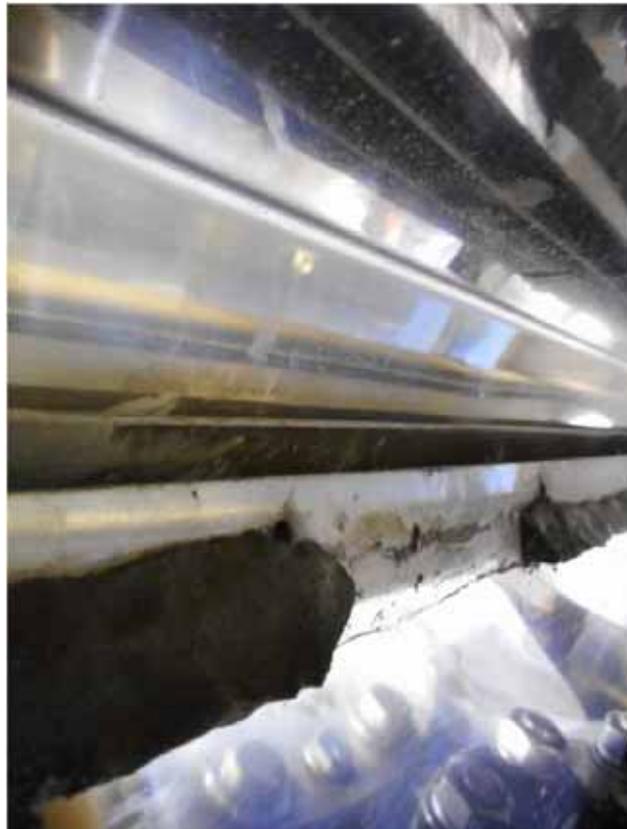
図 7 背面カバーとホッパーの接合部
(背面カバー取り外し後、一部シーリング接着剤剥離)

背面カバーは、粉末投入機と混合機全体と接合させることにより、両機器全体としての閉じ込め境界の一部を構成するとともに、酸化ウラン粉末投入時の粉末混合機内ウラン重量の秤量のための縁切りの機能を持たせている。背面カバーの接合状態全体図を図5に示す。具体的な構造としては、粉末投入機本体とは、粉末投入機背面部下端で接合され（図6）、粉末混合機本体とは、ホッパーとシール接着により接合している（図7）。
