原子燃料工業株式会社熊取事業所におけるウラン粉末の漏えい に係る報告に対する評価及び今後の対応について

平成29年11月8日
原子力規制委員会

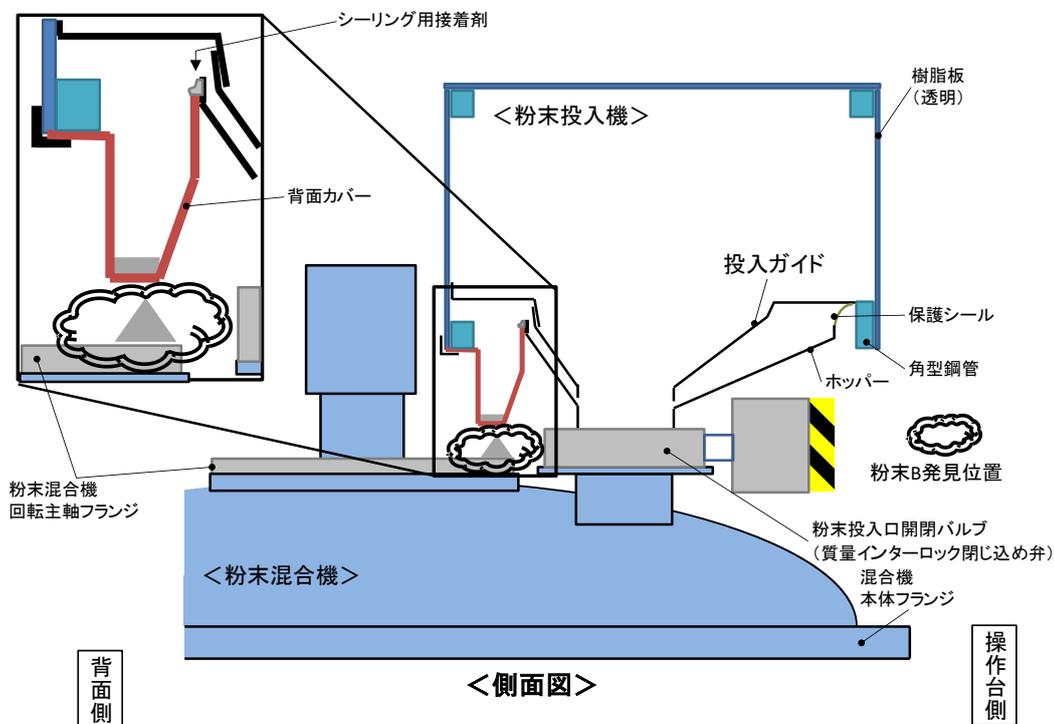
図3 粉末投入機と粉末混合機の接合部側面図

この機器は、酸化ウラン粉末の粉末投入機の下に粉末混合機を配置する構造であり、両機器は、粉末投入機の下部にあるステンレス製のガイドを粉末混合機上部にあるステンレス製ホッパー（漏斗状の部品）に差し込み、その周囲をパッキン、バルク状のシール部分（背面カバー）、保護シールで覆い、密封性を確保している。

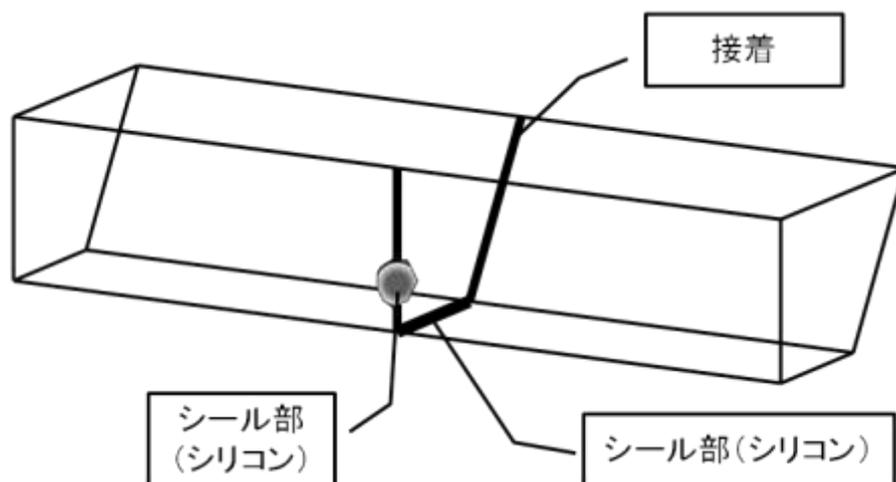
図5 背面カバー概要図

酸化ウラン粉末の漏えい状況、粉末投入機及び粉末混合機の点検結果から、酸化ウラン粉末の粉末投入機のバルク上の樹脂製カバー（背面カバー）の接合面の隙間より、酸化ウラン粉末が漏えいしたものと特定している。

- ① 本事象の要因となった背面カバーについては、所定の手続きを経て撤去し、フレキシブル継手等を用いて投入ガイドと粉末混合機を接合することによりウラン粉末を閉じ込める構造に変更する。
- ② 背面カバー撤去後、粉末投入機及び粉末混合機の閉じ込め性能を維持するため、設備の構造及び劣化状況を考慮した点検方法を検討した上で、新たな保全計画を策定し、必要な点検・補修等を実施する。
- ③ 非密封のウラン粉末を取り扱う設備で、保守管理において直接目視することが困難な部位のある設備については、点検頻度を含めて点検要領に定める。

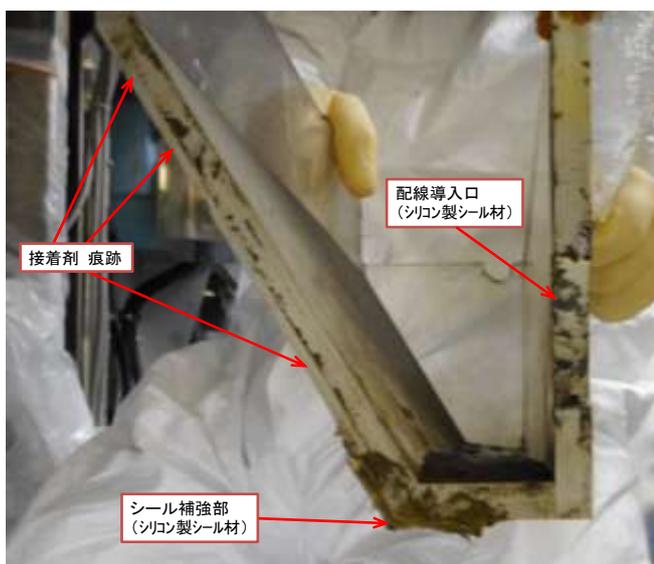
図6 背面カバー接合部（接着面）

- ③ 粉末投入機と粉末混合機の接続部にある間隙は、保護シール等でウラン粉末の経路となり得る箇所を閉止していなかったため、ウラン粉末を粉末混合機へ投入する際舞い上がったウラン粉末は、背面カバー内へ滞留し得る構造となっていた。
- ④ 背面カバーは、2つの部材を突き合わせ接合する構造となっており、接合部には母材同士を接着させるための専用の接着剤を用いていなかった。また、接合面を確認したところ、接着痕が接合面の3分の1程度しか確認されず、接着が不十分な状態であった。

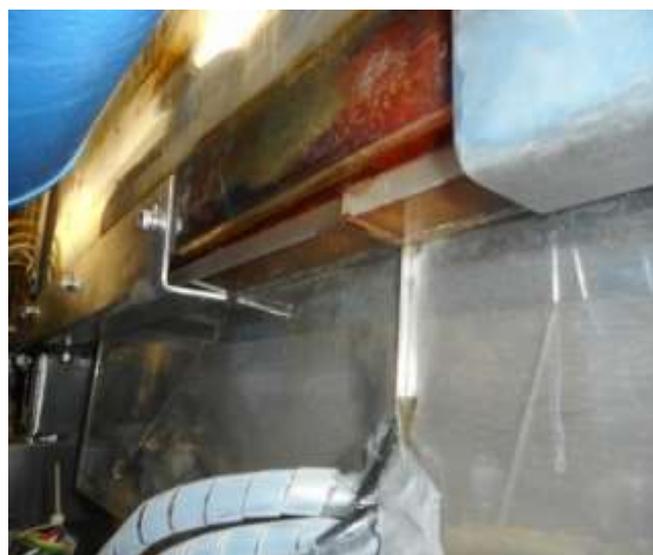
図7 背面カバー接合部のずれ

平成9年1月から平成29年8月の期間において、粉末投入機及び粉末混合機内のウラン粉末は、その一部が粉末投入機下部の投入ガイドと粉末混合機上部のホッパーの間隙から背面カバー内に移行し、堆積した。背面カバーの接合部は、樹脂製の接着剤により接着されていたが、経年劣化により接着面の強度が十分でなかったこと、パッキン等の固定方法が、水平方向に動き易い構造であったこと、保守管理において適切な点検・補修がなされていなかったこと等から、平成29年8月10日、粉末混合機の近傍において、作業員がエアスニッフアの設置作業を行っていたところ、作業員の腕が背面カバーに接触したことにより、背面カバーの接着面に剥離が生じ、背面カバー内のウラン粉末の一部が設備外へ落下し、漏えいに至った。

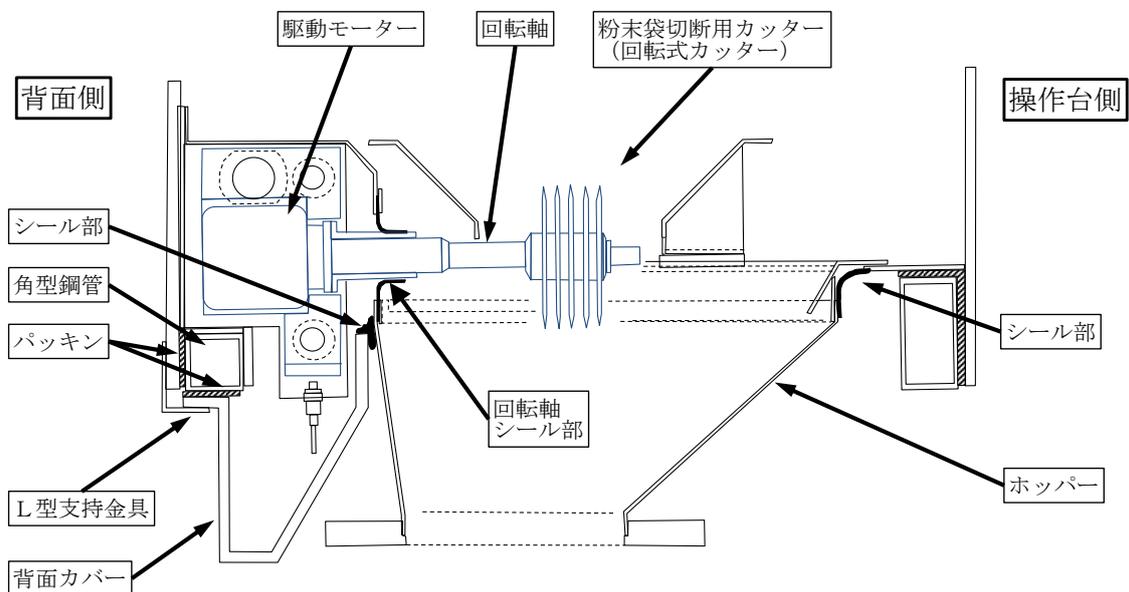
図8 新設時（粉末投入部（平成5年申請時、酸化ウラン粉末袋切断用カッター撤去前））

- ① 平成5年の新設当時、粉末投入機の付属設備としてウラン粉末を収納したプラスチック袋を切断する回転式カッターをフード内に付設しており、当該設備の駆動用モータや電気配線を格納するため、粉末投入機には背面カバーが設置されていた。
- ② その後平成8年に、回転式カッターは撤去されたが、不要となった電気配線及び背面カバーについては存置された。
