福島第一原子力発電所 6 号機非常用ディーゼル発電機(A)調速装置(ガバナー)
の不具合に関する発電用原子炉施設故障等報告書の提出について

福島第一原子力発電所6号機
非常用ディーゼル発電機（A）
調速装置（ガバナー）の不具合について

福島第一原子力発電所6号機
非常用ディーゼル発電機（A）調速装置（ガバナー）の不具合について

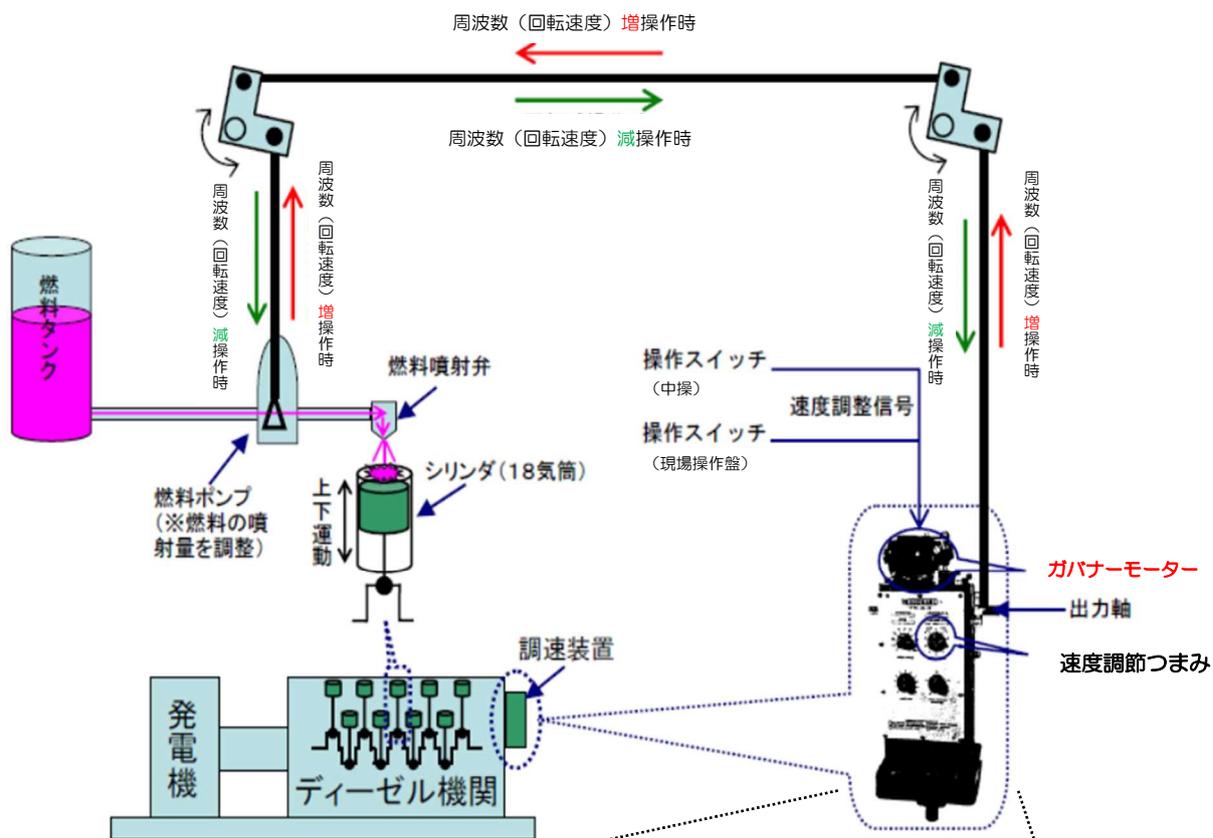
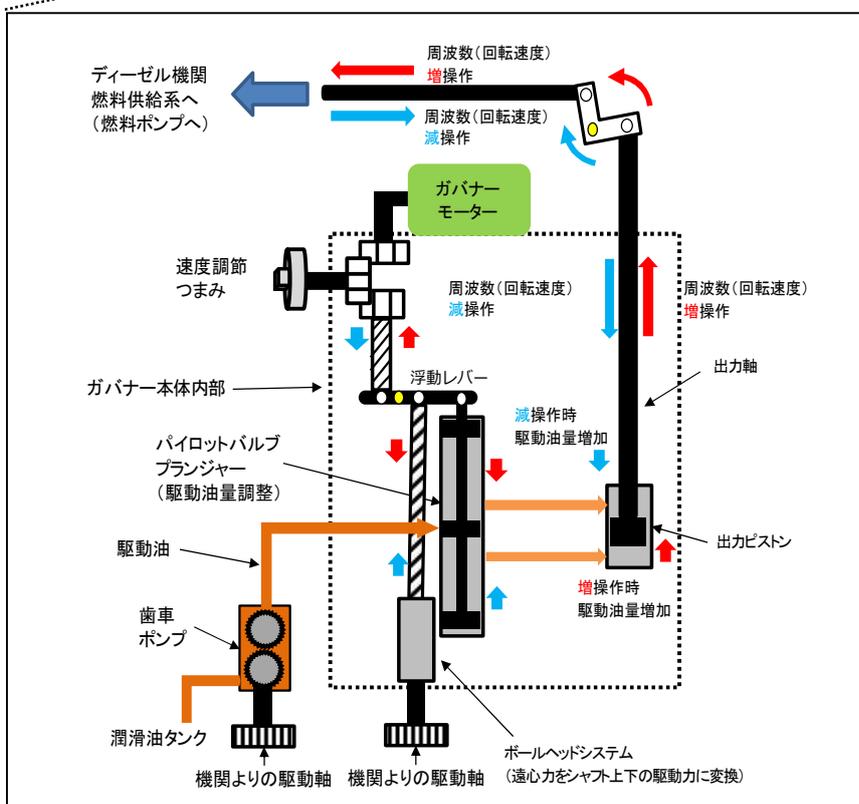
ガバナー構成図

※：中操および現場操作盤に設置したガバナーのCS操作により、電気信号をガバナーモーターに入力し、出力ピストン、リンク機構等を介して、ディーゼル機関への燃料供給量を変化させて、発電機の周波数（回転速度）を調整する装置

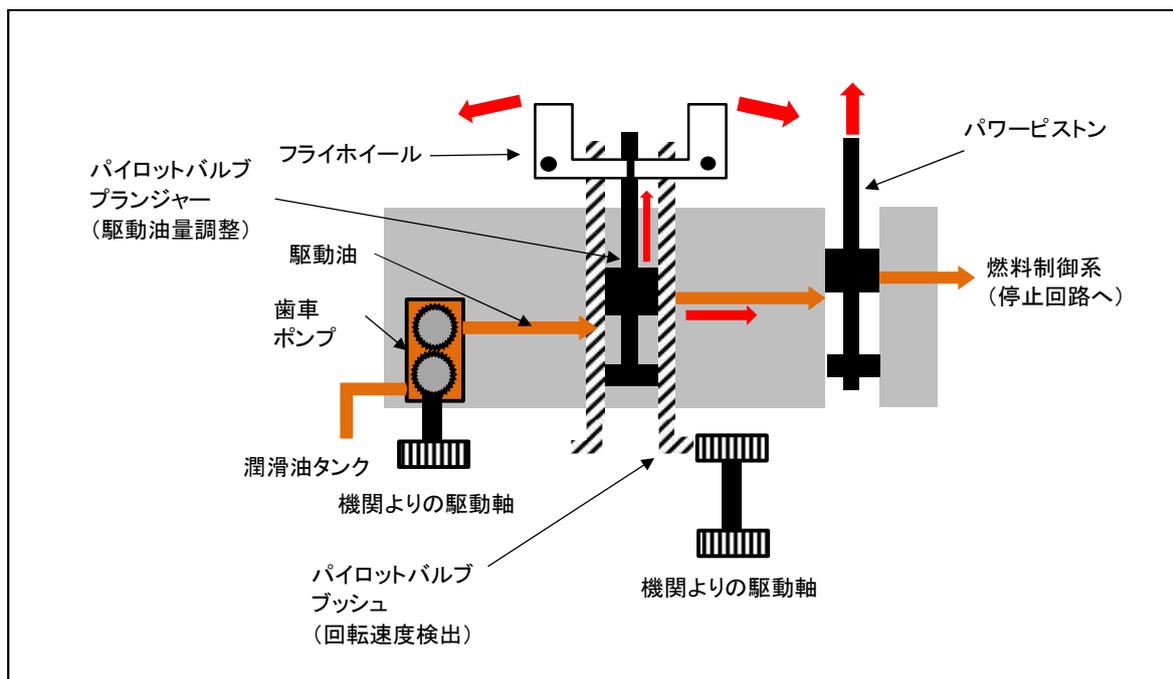
＜過速度トリップ装置の構成図＞

D/G運転中は、パイロットバルブプランジャーとパイロットバルブプッシュが機関よりの駆動軸によって回転している。

1. 回転速度が上昇すると、フライホイールが外側へ徐々に開き、パイロットバルブプランジャーを引き上げる。
2. パイロットバルブプランジャーが引き上がると、駆動油をパワーピストン（下部）に供給し始める。
3. パワーピストン下部に供給された駆動油によりパワーピストンが徐々に上昇する。
4. D/Gが過速度トリップ設定の回転速度まで上昇すると、パワーピストンから燃料制御系（停止回路）への駆動油が供給され、燃料制御系（停止回路）が動作し、D/Gが自動停止する。

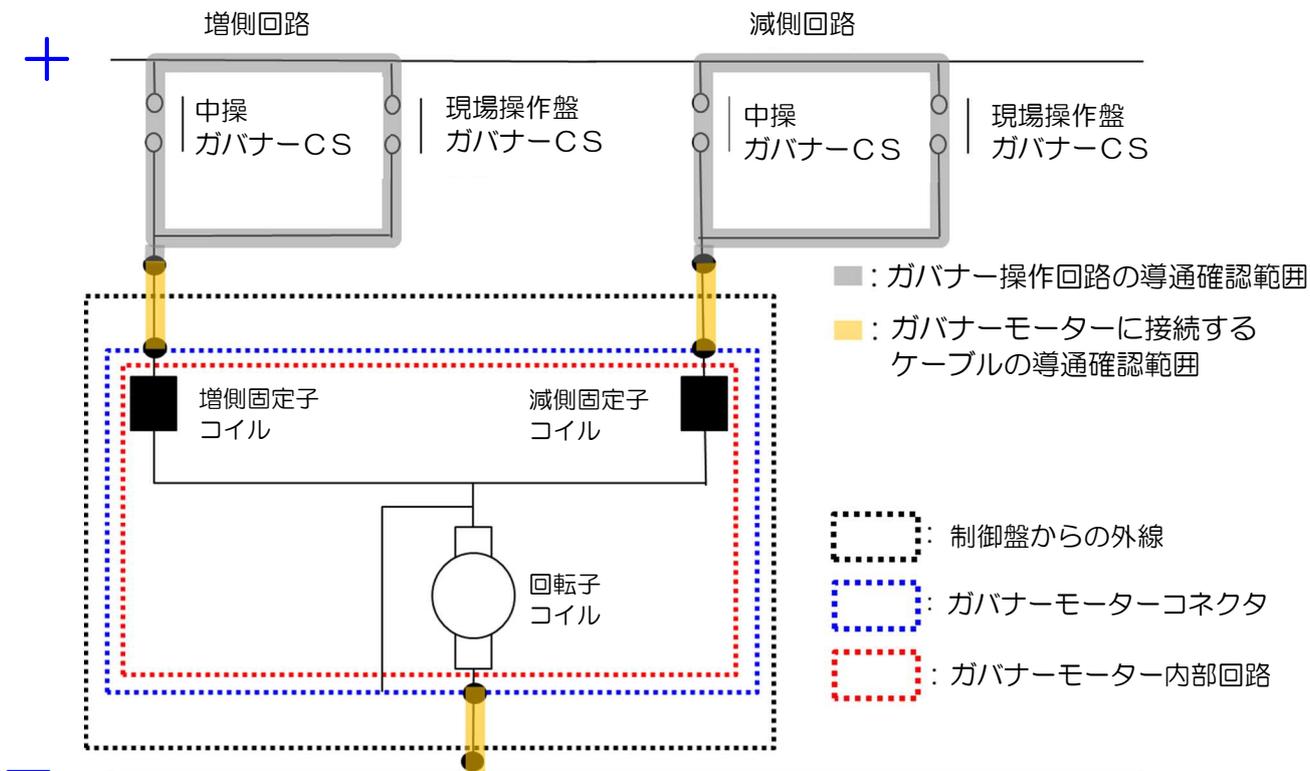
ガバナ操作回路およびケーブルの導通確認範囲

中操および現場操作盤のCS操作時における導通確認および電圧測定を行った結果、ガバナー操作回路に異常はなかった。(平成29年10月31日に確認)

ガバナーモーターに接続しているケーブルの外観点検および導通確認を行った結果、ケーブル・端子部に断線等の異常はなかった。(平成29年10月31日に確認)

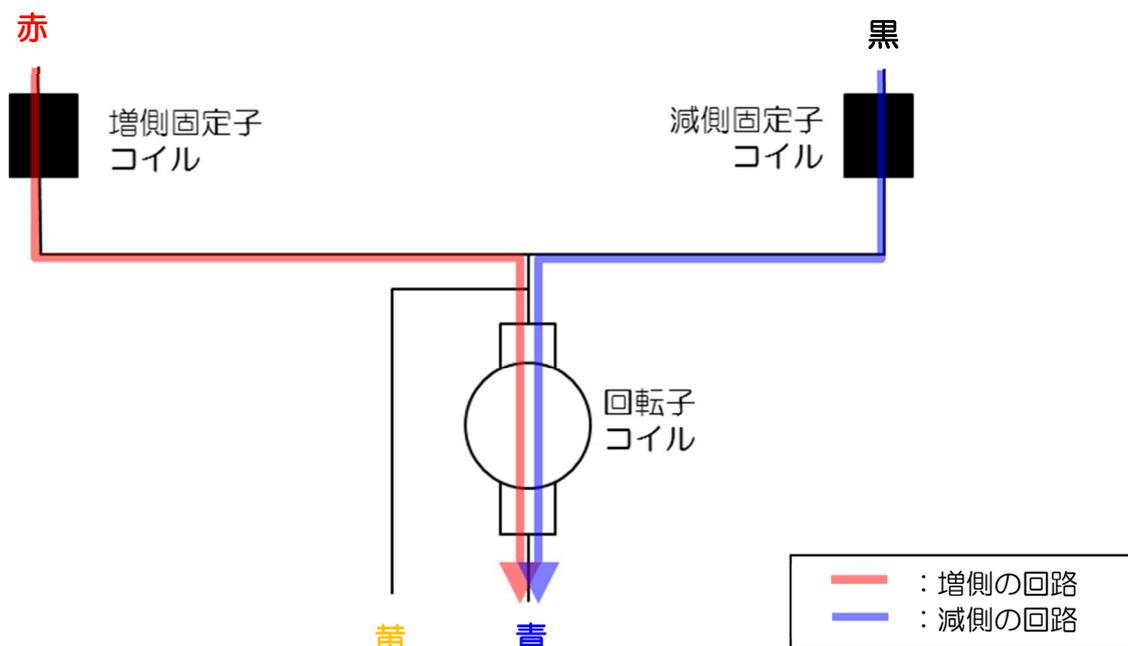
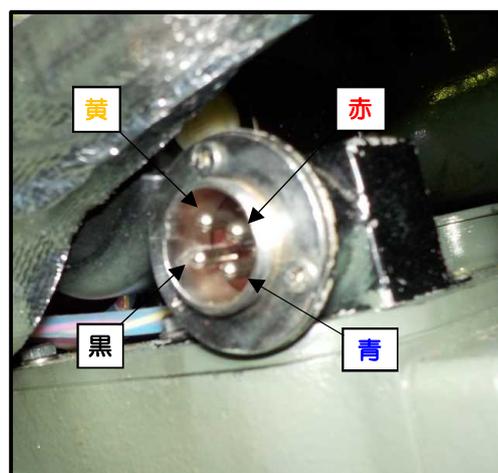
D/G6Aガバナーモーター巻線（コイル）抵抗測定結果

(b) ガバナーモーターの巻線(コイル)抵抗測定を行った結果、平成29年7月18日に実施した工場試験データと比較して、増側の固定子コイルの抵抗値が 0Ω であったこと、増側の線間の抵抗値も低かったことから、ガバナーモーター内の増側回路に何らかの異常がある可能性が高い。

なお、減側の回路の抵抗値は工場試験データと同等であり、異常はなかった。

- ①青-黒（減側）測定値：572Ω*（基準値：490～555Ω） 工場：536Ω(H29.7.18 測定)
- ②青-赤（増側）測定値：183Ω*（基準値：490～555Ω） 工場：534Ω(H29.7.18 測定)
- ③黒-赤 測定値：389Ω*（基準値：660～750Ω） 工場：748Ω(H29.7.18 測定)
- ④黒-黄 測定値：389Ω*（基準値：330～375Ω） 工場：371Ω(H29.7.18 測定)
- ⑤赤-黄 測定値：0Ω*（基準値：330～375Ω） 工場：370Ω(H29.7.18 測定)

※測定値に関しては、ケーブル抵抗等を含み、巻線（コイル）単体の抵抗値ではないため参考値とする

なお、ガバナーについては、新品に交換したガバナーモーターと組み合わせた上で、11月10日に工場 で健全性確認を実施し、正常に動作することを確認した。
