浜岡原子力発電所 廃棄物減容処理装置建屋（第1建屋）
地下2階における放射性物質を含む堆積物の確認に伴う
立入制限区域の設定について

発電用原子炉施設故障等報告書

平成 29 年 11 月 20 日
中部電力株式会社

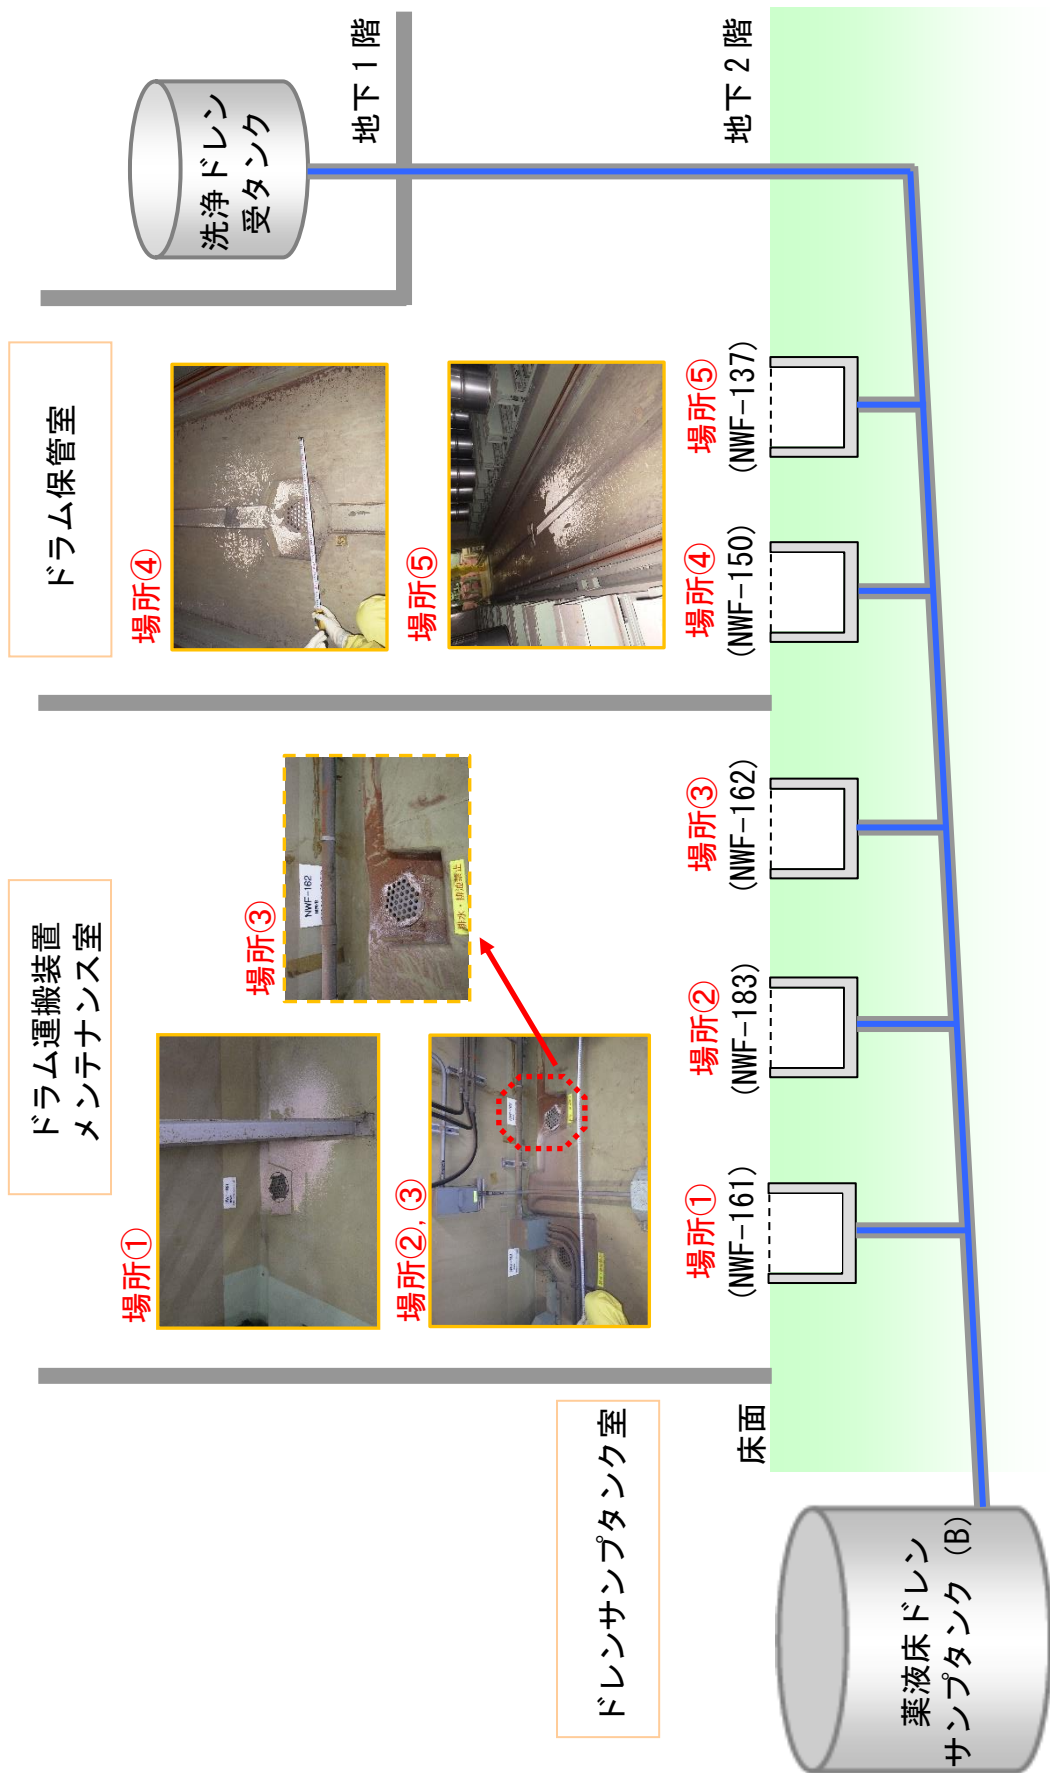
粉状の堆積物の状況

排水柵の番号	NWF-161 (場所①)	NWF-183 (場所②)	NWF-162 (場所③)	NWF-150 (場所④)	NWF-137 (場所⑤)
堆積物の範囲 ①

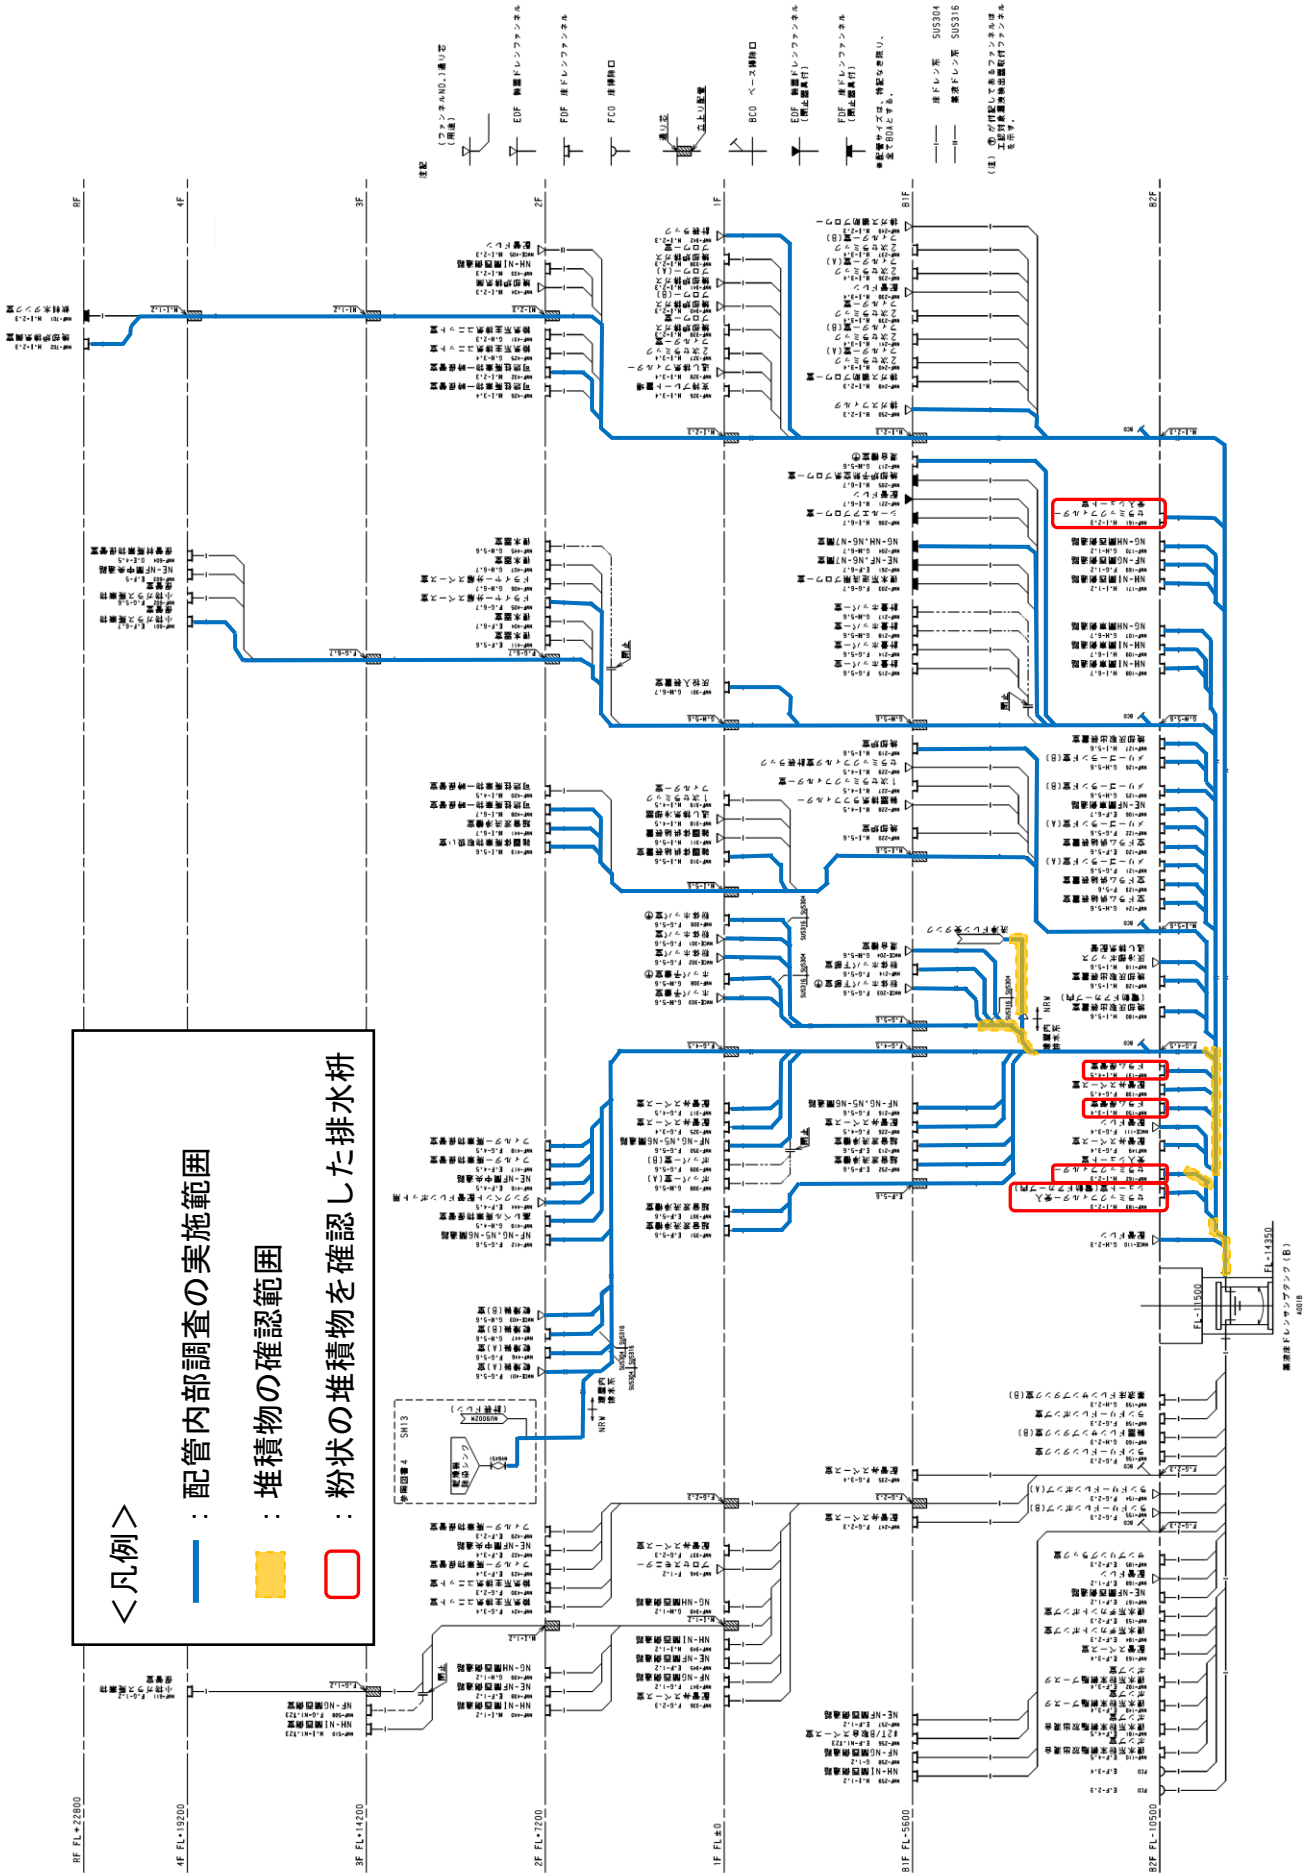
廃棄物減容処理装置ドレン系、葉液ドレン系ライザー線図

地下 1 階の洗浄ドレン受タンクより流入するラインの下流側に繋がる配管 (約 11m), 地下 2 階の排水枡 NWF-162 直下, 洗浄ドレン受タンクからの流入部, 及び各排水枡から繋がる集合部の配管 (約 34m) に堆積物を確認した。

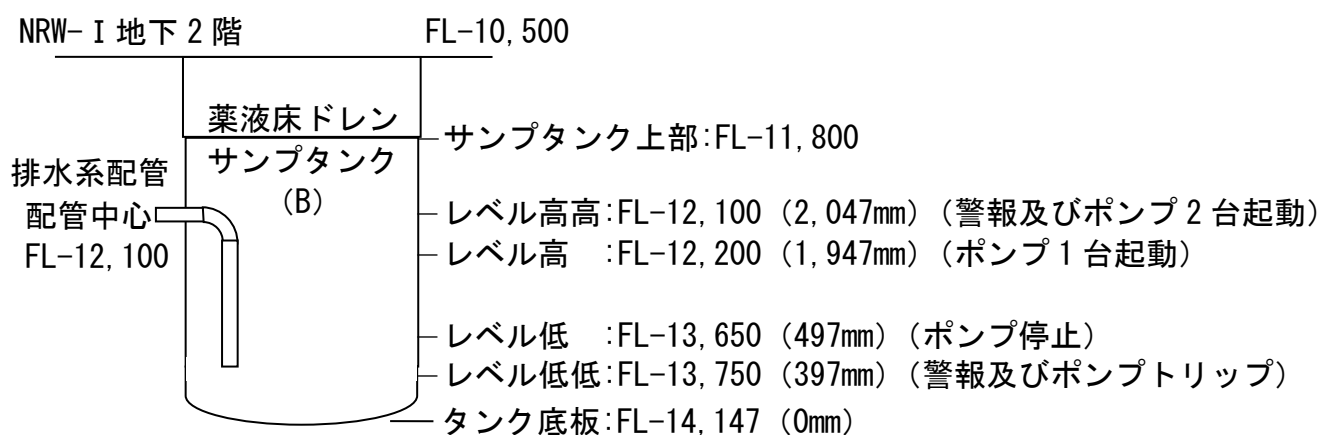
薬液床ドレンサンプタンク (B) の位置関係概要図

薬液床ドレンサンプタンク (B) 内の水を排出するためにサンプポンプが起動する水位レベル高 (FL-12, 200 : タンク底より 1, 947mm) の位置関係は下図のとおりであり、建屋内排水系配管の流入レベルの方が高いことを確認した。

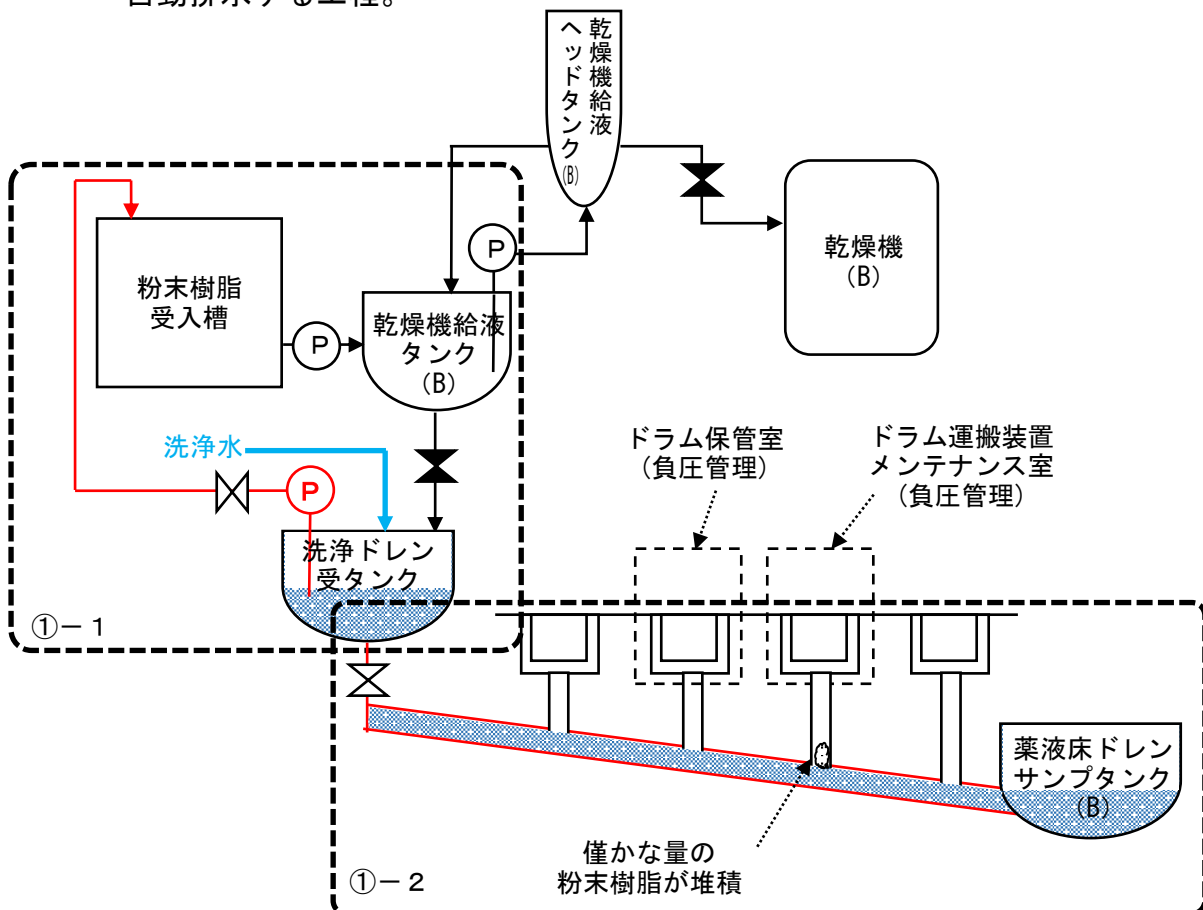
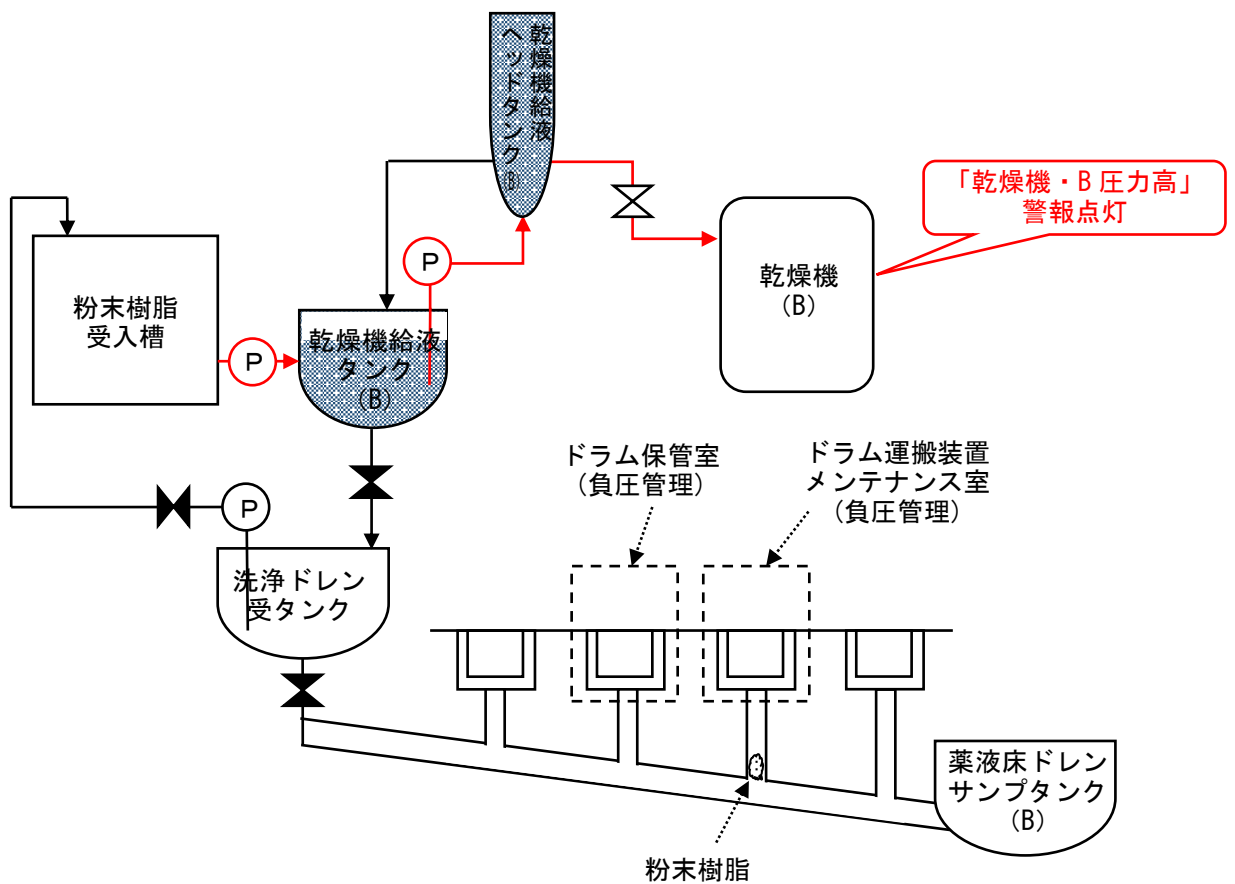
事象発生 の 推定 メカニズム

平成 29 年 4 月 6 日, 第 2 焼却炉にて粒状樹脂と可燃性雑固体廃棄物との混焼処理を行うため, 粒状樹脂を乾燥機 (B) により乾燥処理していた際に, 「乾燥機・B 圧力高」警報が点灯したため, 乾燥機 (B) の停止を判断し, 給液系の停止操作を実施した。そのため, 乾燥機給液タンク (B) に粒状樹脂濃度が高い廃液 (粒状樹脂濃度: 約 9.4wt%, 粒状樹脂量: 約 81.3kg) が残存した。

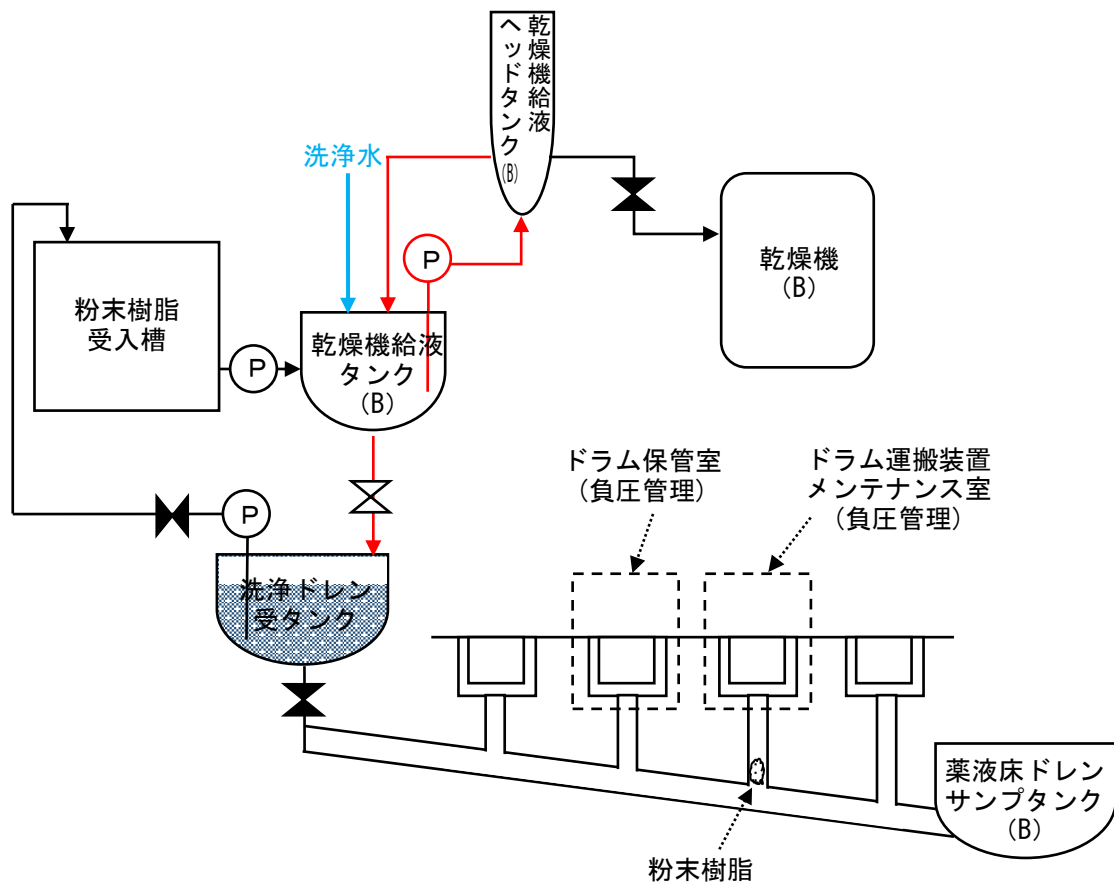
事象発生 の 推定 メカニズム

過去の乾燥機給液ポンプや配管における詰まりの発生経験から、同様な詰まりの発生を懸念し、乾燥機給液タンク (B) に洗浄水を供給しながら、通常運転時 (給液系の希釈運転後) の洗浄廃液より粒状樹脂濃度が高い洗浄廃液を洗浄ドレン受タンクに排水した。

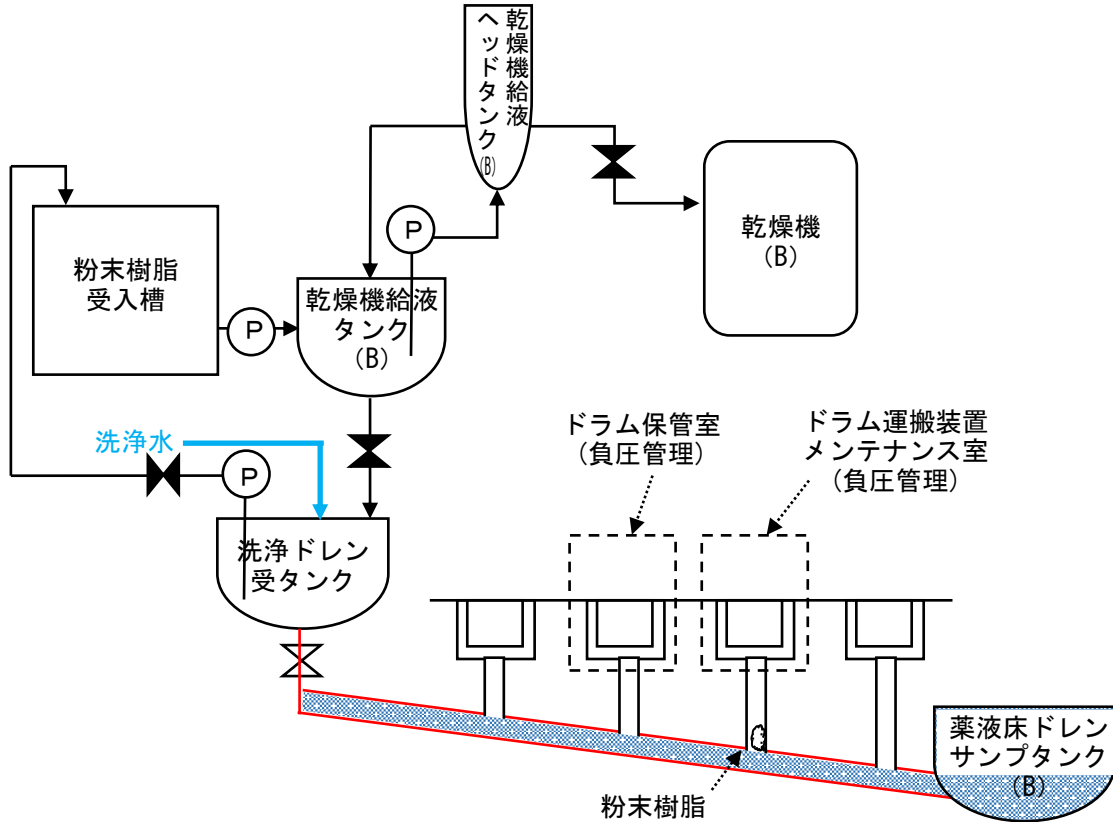
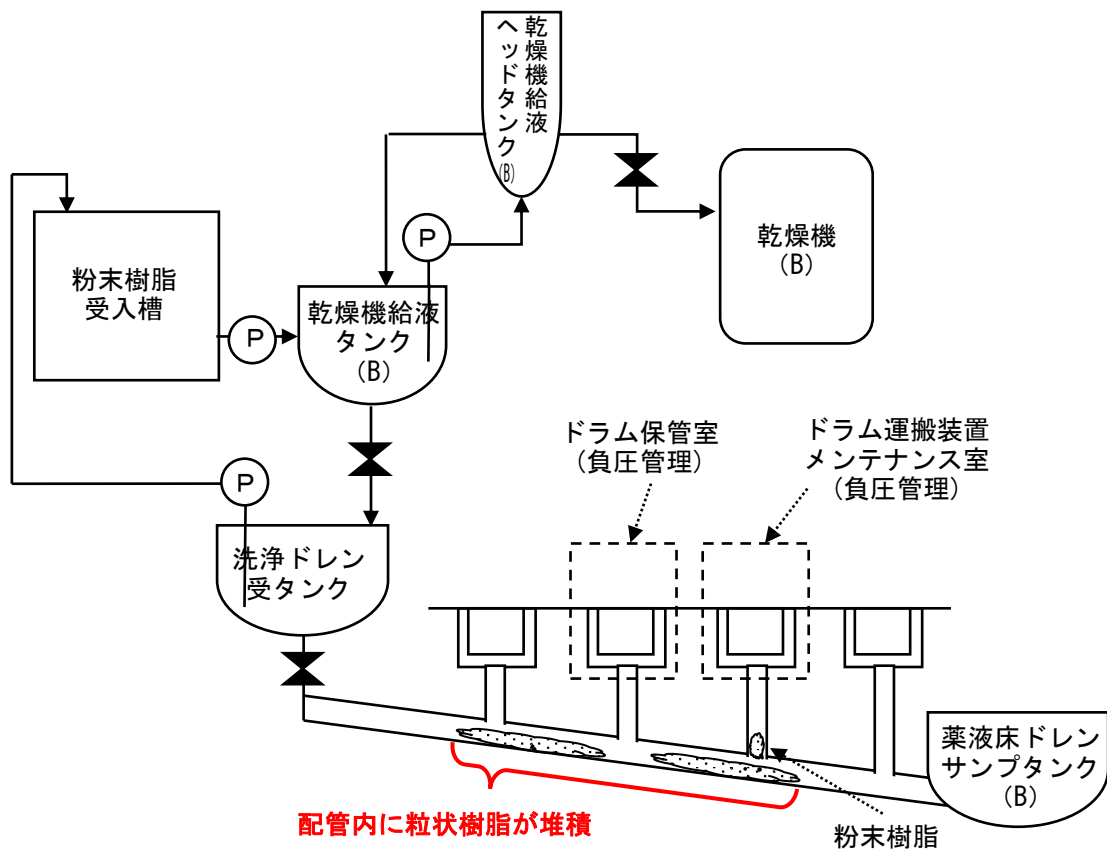
②-3-3 : 建屋内排水系配管内への粒状樹脂の堆積

洗浄ドレン受タンク内の残水には、粒状樹脂が多く含まれており、粒状樹脂の形状や密度等から沈降速度が速いため、多くの粒状樹脂 (約 17.3kg) は、薬液床ドレンサンプタンク (B) に排水されることなく建屋内排水系配管内に堆積した。

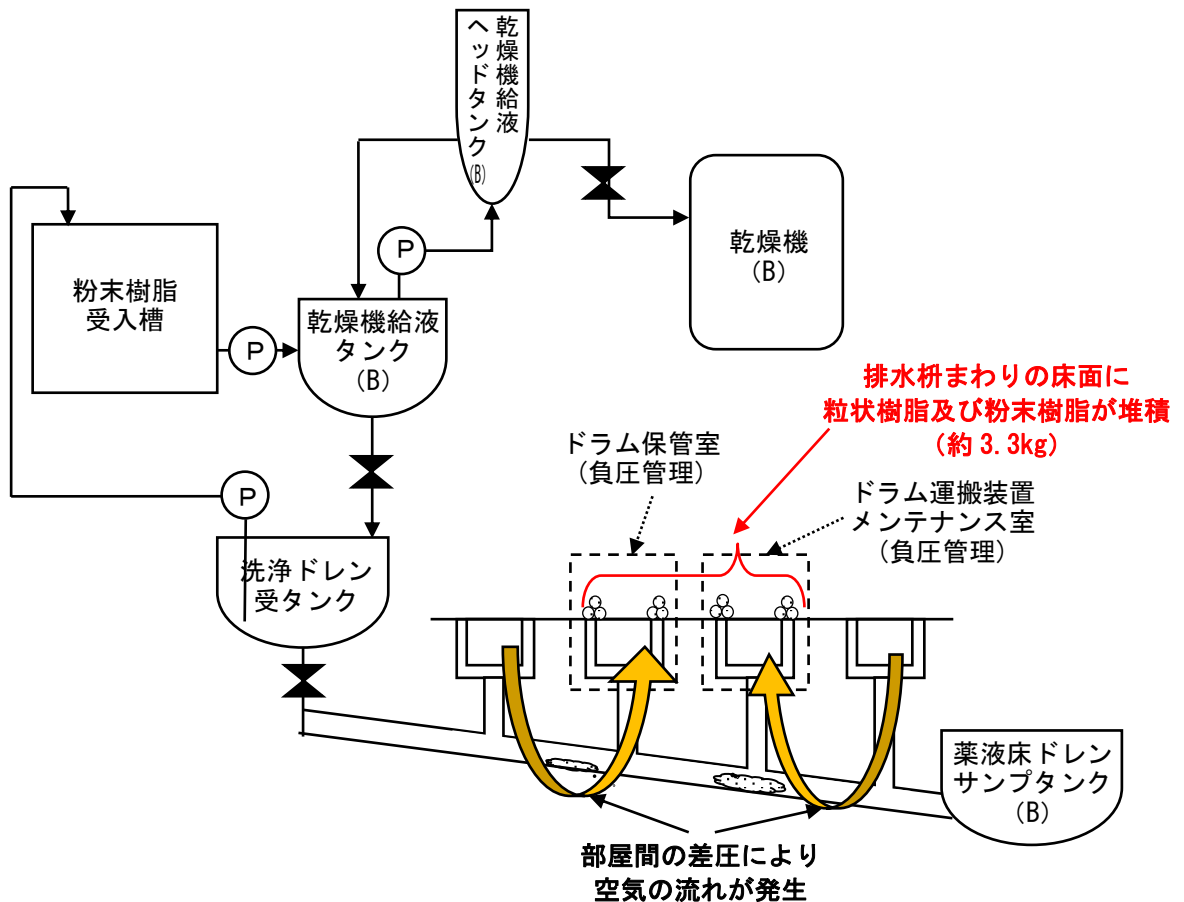
排水枒からの樹脂噴き上がりメカニズム

その後，建屋内排水系配管内に堆積した粉末樹脂及び粒状樹脂は，粉状の堆積物を確認した排水枡が設置されている部屋（ドラム保管室及びドラム運搬装置メンテナンス室）の差圧（負圧管理）による建屋内排水系配管内の空気の流れにより，排水枡から噴き上がり，床面に堆積した（約 3.3kg）。
