福島第一原子力発電所 6 号機非常用ディーゼル発電機(A)調速装置(ガバナー)
の不具合に関する発電用原子炉施設故障等報告書の提出について

発電用原子炉施設故障等報告書

件名	福島第一原子力発電所6号機 非常用ディーゼル発電機(A)調速装置(ガバナー)の不具合について
事象発生の日時	平成29年11月2日11時10分 (福島第一規則第18条第4号に該当すると判断した日時)
事象発生の場所	福島第一原子力発電所6号機
事象発生の発電用原子炉施設名	非常用予備発電設備 非常用ディーゼル発電設備 調速装置
事象の状況	<p>1. 事象発生時の状況</p> <p>平成29年10月30日15時48分、福島第一原子力発電所6号機中央操作室(以下、「中操」という。)において、1ヶ月に1回行っている定例試験のために非常用ディーゼル発電機(A)(以下、「D/G6A」という。)を起動した。</p> <p>D/G6Aの起動確認後、非常用交流高圧電源母線(以下、「6.9kV M/C6C」という。)に並列するため、周波数(回転速度)および電圧を規定値に調整し、D/G6Aと6.9kV M/C6Cとの位相を確認するために同期検定器を「入」にした。</p> <p>同期は遅れ側であったため、同日15時56分、中操操作盤にあるD/G6Aの調速装置(以下、「ガバナー」という。)*1の操作スイッチ(以下、「CS」という。)を増側(周波数(回転速度)を上昇させる側)に操作したが、周波数(回転速度)が上昇しないことを確認した。</p> <p>*1: 中操および現場操作盤に設置したガバナーのCS操作により、電気信号をガバナーモーターに入力し、出力ピストン、リンク機構等を介して、ディーゼル機関への燃料供給量を変化させて、発電機の周波数(回転速度)を調整する装置</p> <p>当直長は、CSを増側操作しても周波数(回転速度)が上昇せず、D/G6Aが6.9kV M/C6Cへ並列できないことから、同日16時06分にD/G6Aが待機除外であると判断した。</p> <p>D/G6Aの現場操作盤にもガバナーのCSが設置されていることから、現場操作盤にてCS操作を試みたが、周波数(回転速度)が上昇しないことを確認し、同日17時11分にD/G6Aを停止した。</p> <p>その後、10月31日にガバナーを駆動させるためのガバナーモーターの動作確認を行ったところ、ガバナーのCSを減側に操作した際にはガバナーモーターは動作するものの、CSを増側に操作した際にはガバナーモーターは動作しないことを確認した。</p> <p>ガバナーモーターの分解点検を行う場合、点検後にガバナーとの組み合わせ試験等を行う必要があるが、福島第一原子力発電所構内(以下、「現地」という。)には試験装置がなく、点検後の健全性確認(単体試験・各種試験等)

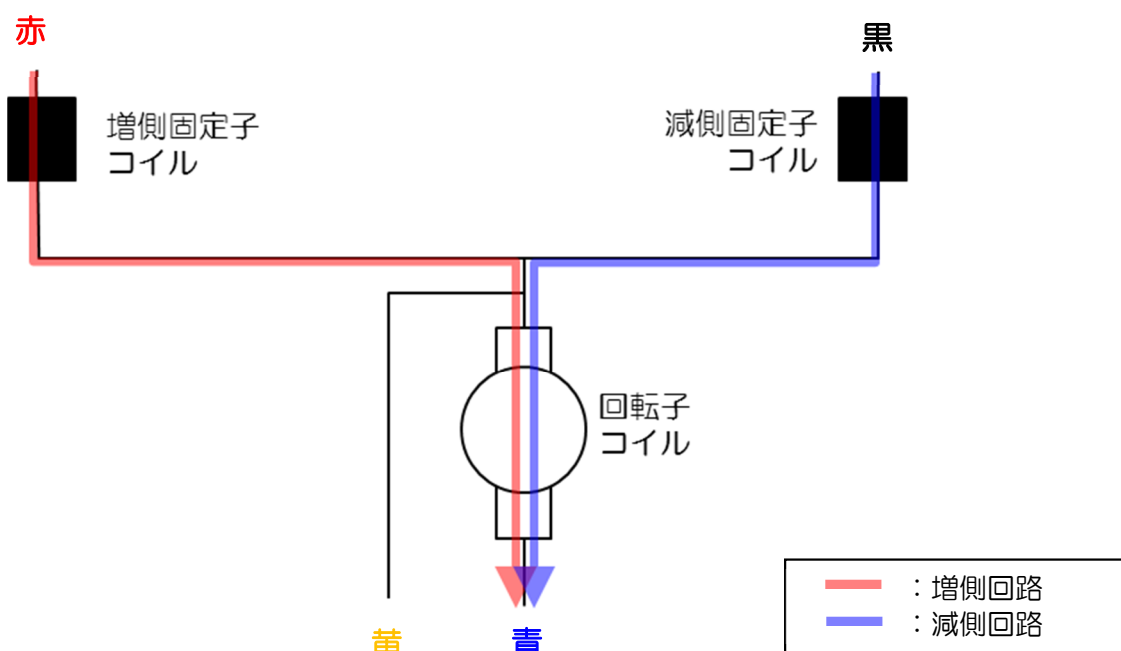
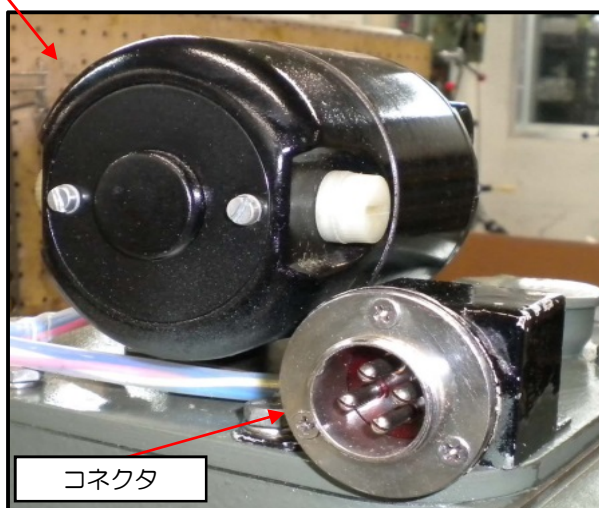
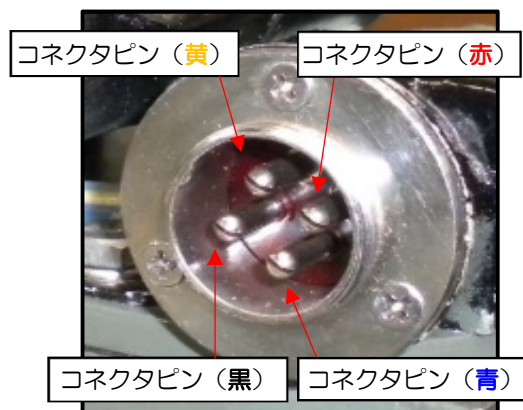
ガバナーモーター巻線抵抗測定結果（現地調査）

- (b) コネクタの各ピン間でガバナーモーター内の巻線抵抗測定を行った結果、平成29年7月18日に行った工場試験データと比較して、増側固定子コイルの抵抗値が0Ωであったこと、増側回路の線間の抵抗値も低かったことから、ガバナーモーター内の増側回路に何らかの異常がある可能性が高い。
なお、減側固定子コイルおよび減側回路の線間の抵抗値は工場試験データと同等であり、異常はなかった。
(平成29年11月1日に確認)

| ①青-黒（減側） | 測定値：572Ω*（基準値：490～555Ω） | 工場試験データ：536Ω |
| ②青-赤（増側） | 測定値：183Ω*（基準値：490～555Ω） | 工場試験データ：534Ω |
| ③黒-赤 | 測定値：389Ω*（基準値：660～750Ω） | 工場試験データ：748Ω |
| ④黒-黄 | 測定値：389Ω*（基準値：330～375Ω） | 工場試験データ：371Ω |
| ⑤赤-黄 | 測定値：0Ω*（基準値：330～375Ω） | 工場試験データ：370Ω |

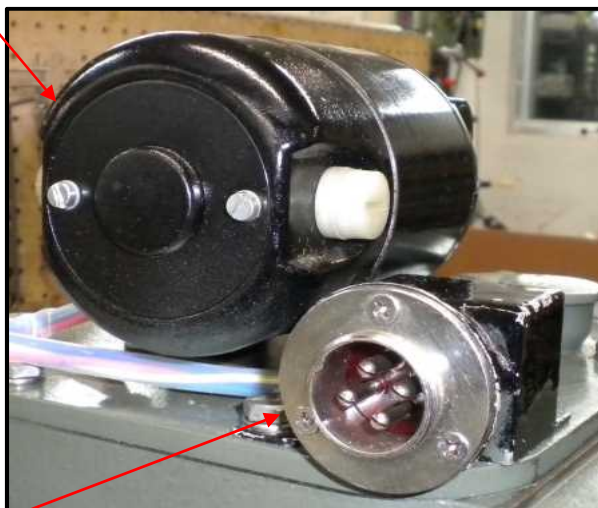
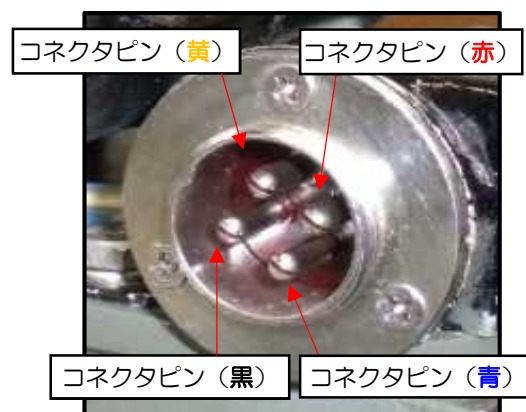
ガバナーモーター巻線抵抗測定結果（工場搬入時）

また、コネクタの各ピン間でガバナーモーター内の巻線抵抗測定を行った結果、現地調査結果と同様、増側固定子コイルの抵抗値が0Ωで、増側回路の線間の抵抗値も基準値より低かった。なお、減側固定子コイルおよび減側回路の線間の抵抗値は基準値内であった。

- ①青-黒（減側）測定値：536Ω（536Ω） 基準値：490～555Ω
- ②青-赤（増側）測定値：174Ω（174Ω） 基準値：490～555Ω
- ③黒-赤 測定値：370Ω（370Ω） 基準値：660～750Ω
- ④黒-黄 測定値：368Ω（368Ω） 基準値：330～375Ω
- ⑤赤-黄 測定値： 0Ω（ 0Ω） 基準値：330～375Ω

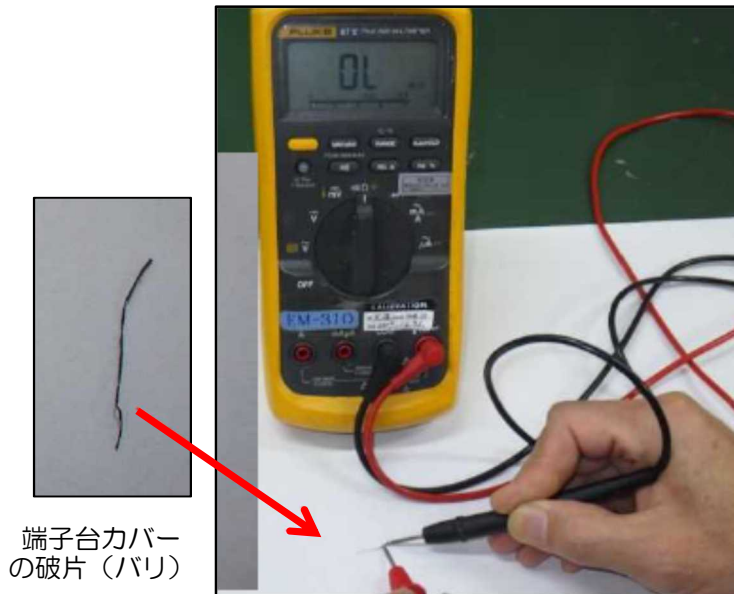
＜端子台カバーの破片＞

ガバナーモーターの端子台内部の外観点検を行った結果、端子台内部に端子台カバーの破片(バリ)があったが、絶縁体であり抵抗値低下に影響を及ぼすものではなかった。

端子台カバーの破片 (バリ)

絶縁抵抗測定結果：OL (無限大)

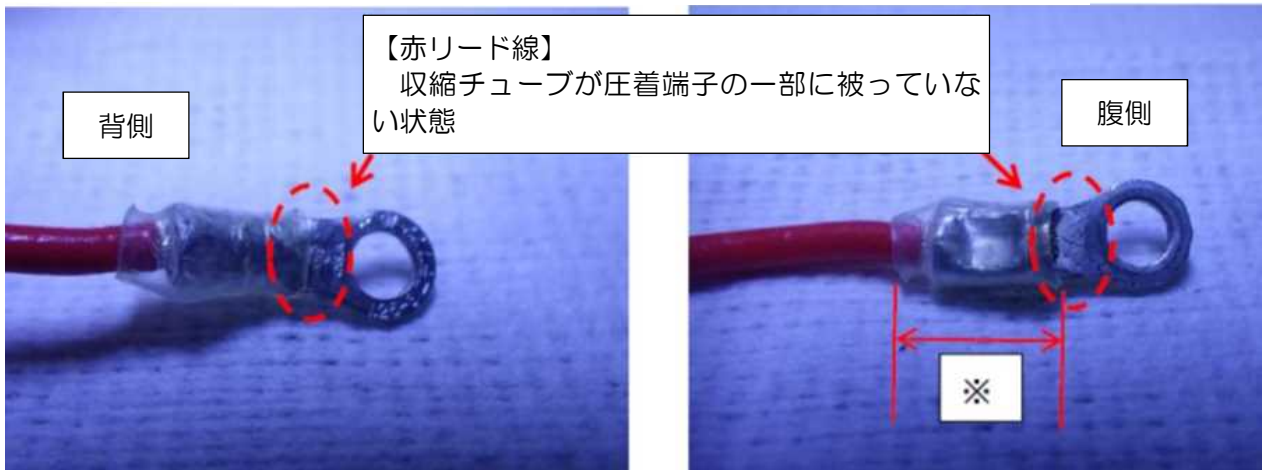
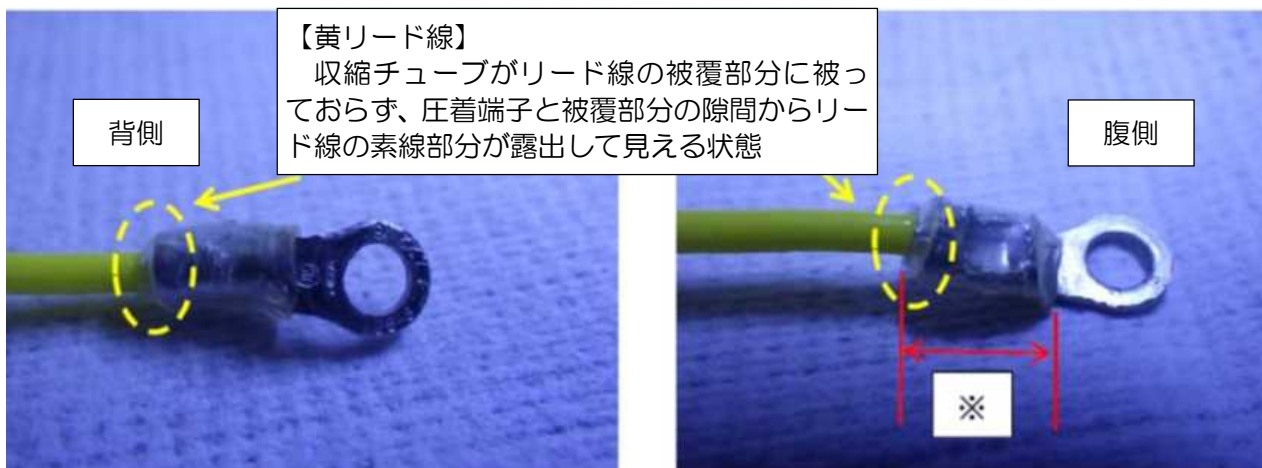
＜各リード線の収縮チューブの施工状態＞

端子台に取り付けている赤リード線の圧着端子（腹側）と黄リード線の圧着端子（背側）が交差するように重なった状態で接触していたことから、リード線を外した状態で詳細に調査した結果、リード線には圧着端子を絶縁保護するために収縮チューブを被せてあるが、赤リード線では収縮チューブが圧着端子の一部に被っていない状態であった。

また、黄リード線では収縮チューブがリード線の被覆部分に被っておらず、圧着端子と被覆部分の間隙からリード線の素線部分が露出して見える状態であった。
