福島第一原子力発電所 6 号機非常用ディーゼル発電機(A)調速装置(ガバナー)
の不具合に関する発電用原子炉施設故障等報告書の提出について

発電用原子炉施設故障等報告書

福島第一原子力発電所6号機
非常用ディーゼル発電機（A）
調速装置（ガバナー）の不具合について

福島第一原子力発電所6号機
非常用ディーゼル発電機（A）調速装置（ガバナー）の不具合について

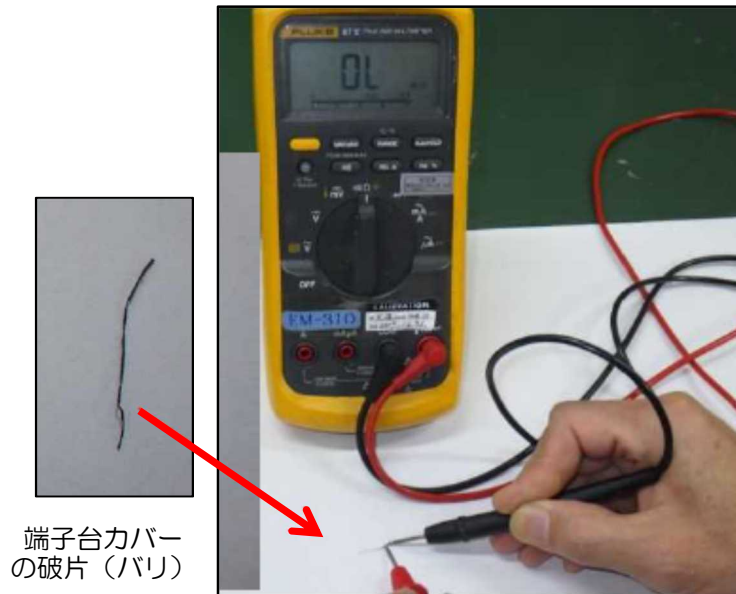
<端子台カバーの破片>

ガバナーモーターの端子台内部の外観点検を行った結果、端子台内部に端子台カバーの破片(バリ)があったが、絶縁体であり抵抗値低下に影響を及ぼすものではなかった。

端子台カバーの破片 (バリ)

絶縁抵抗測定結果：OL (無限大)

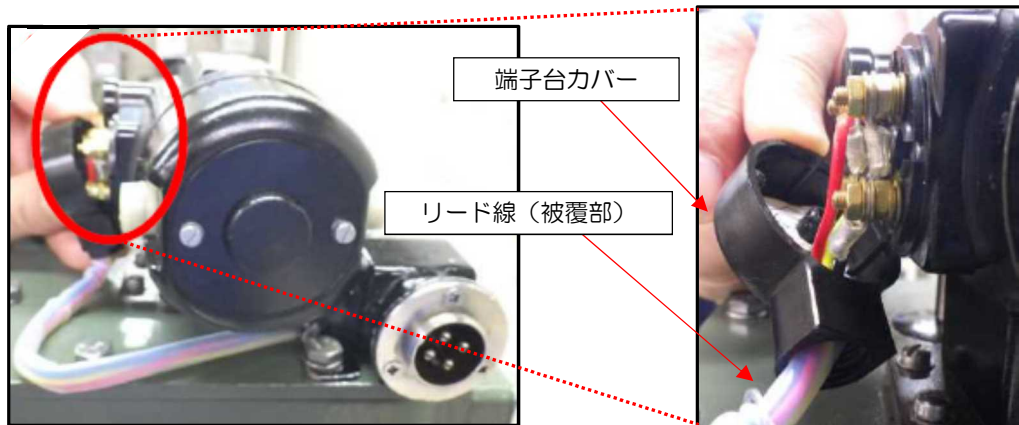
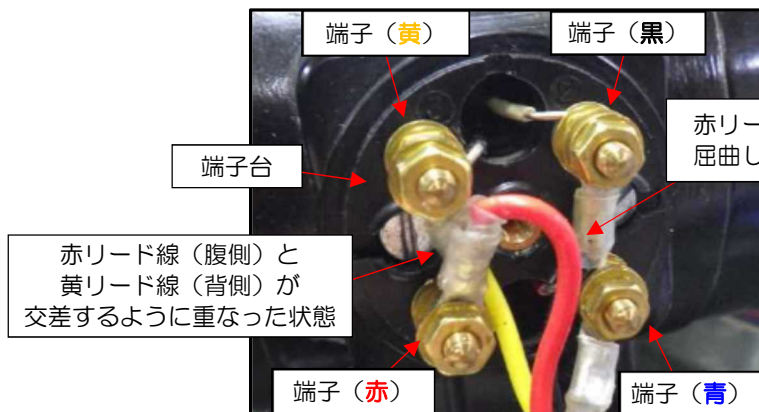
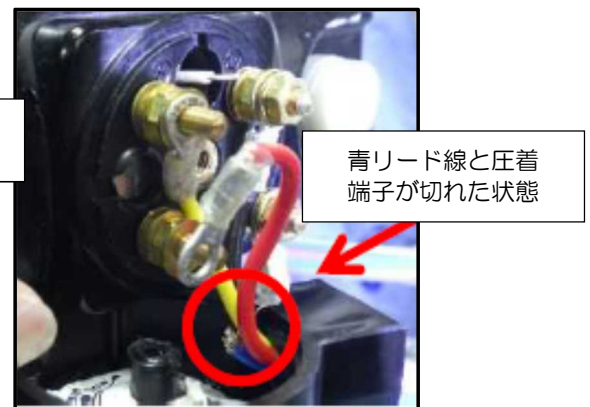
<端子台カバーおよびリード線>

端子台に取り付けている赤リード線の圧着端子（腹側）と黄リード線の圧着端子（背側）が交差するように重なった状態で接触していたことから、リード線を外した状態で詳細に調査した結果、リード線には圧着端子を絶縁保護するために収縮チューブを被せてあるが、赤リード線では収縮チューブが圧着端子の一部に被っていない状態であった。

また、黄リード線では収縮チューブがリード線の被覆部分に被っておらず、圧着端子と被覆部分の隙間からリード線の素線部分が露出して見える状態であった。

なお、端子台内部を確認するために端子台カバーを取り外した際、青リード線と圧着端子が切れた状態となった。

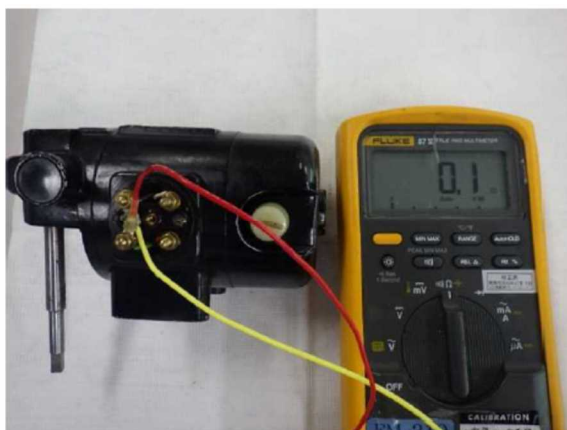
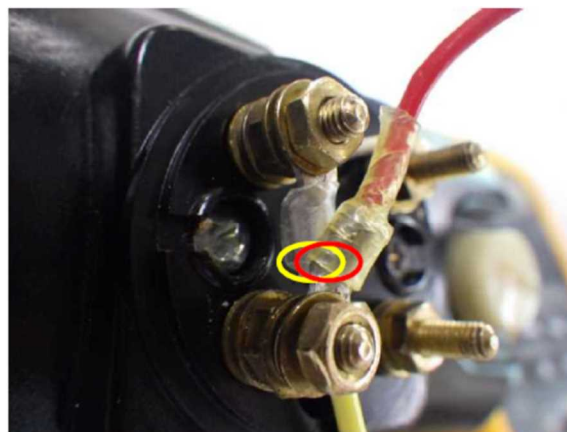
＜圧着端子とリード線露出部の接触確認＞

赤リード線の収縮チューブが被っていない圧着端子部分と、黄リード線の収縮チューブが被っていない被覆部分を実物と同様に再現し、赤リード線の圧着端子(腹側)と黄リード線の圧着端子(背側)を交差させた状態で抵抗測定を行った結果、抵抗値は0.1Ωで短絡状態となった。(平成29年11月8日に確認)

抵抗測定結果：0.1Ω

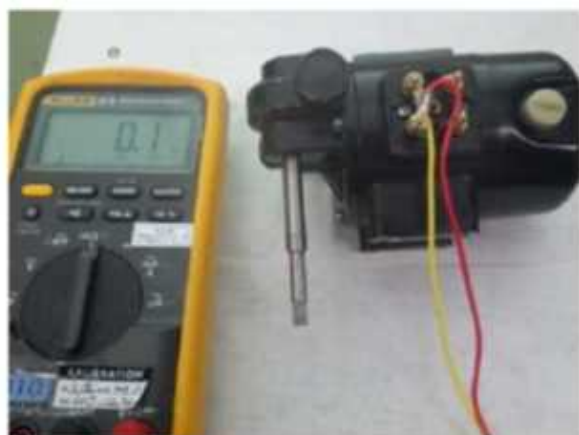
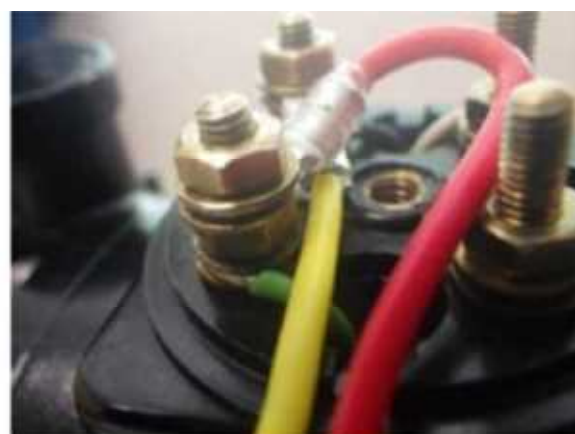
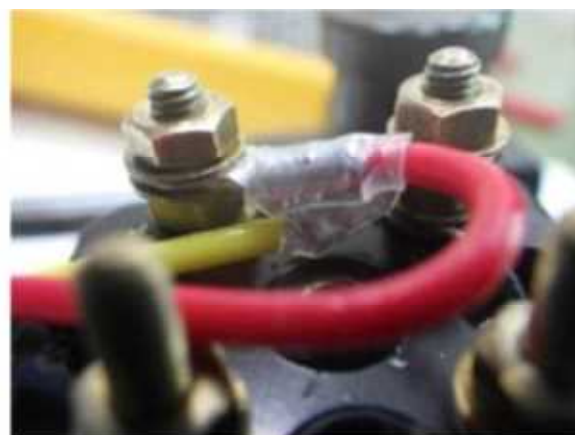
＜圧着端子角部の接触確認＞

(2) 圧着端子角部の接触確認

抵抗測定結果：0.1Ω

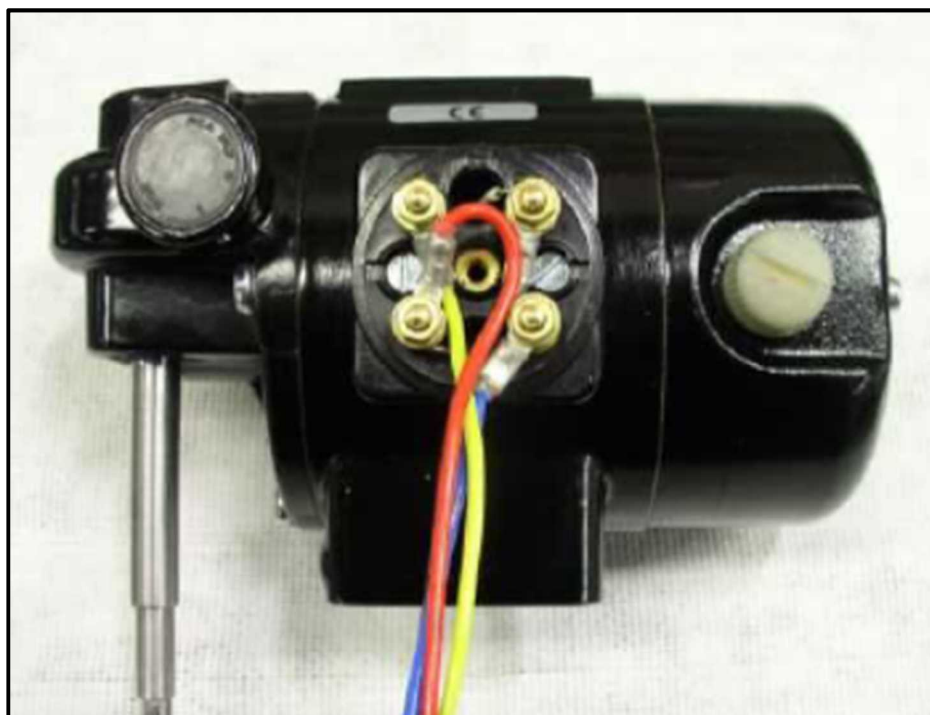
<D/G6A ガバナーモーター>
(平成25年1月に新品へ交換)

- ガバナーモーター端子台へリード線を取り付けた際の施工状況写真を確認した結果、端子台取付ナットに対して、赤リード線の圧着端子が上方方向に取り付けられており、そこからリード線が屈曲した状態で下方方向に配線されていた。
- 他のリード線については、端子台取付ナットに対して、圧着端子およびリード線とも下方方向に真っ直ぐ取り付けられており、赤リード線の圧着端子（腹側）と黄リード線の圧着端子（背側）は交差している状況であったが、実際に接触しているか写真では判別できなかった。
- 施工状況写真では、圧着端子やリード線に被せた収縮チューブの具体的な長さ、圧着端子の凹み具合等は判別できなかったが、施工状況写真と実際のリード線を比較した限りでは、収縮チューブに経年劣化による収縮は見られなかった。
なお、一度、加熱収縮させた収縮チューブについては、その後に加熱したり経年使用しても長さが変化することはない。
- リード線と圧着端子を繋ぐ際の製作方法や、ガバナーモーター端子台からコネクタまでのリード線を取り付ける際の施工方法等を示した、工場による社内手順等は定められていなかった。

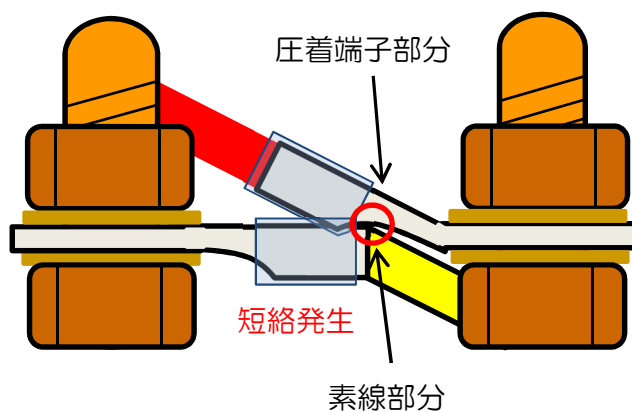
＜圧着端子とリード線露出部の接触＞

赤リード線の収縮チューブが被っていない圧着端子部分と、黄リード線の収縮チューブが被っていない被覆部分と圧着端子の隙間から露出した素線部分が接触し、短絡状態となった。

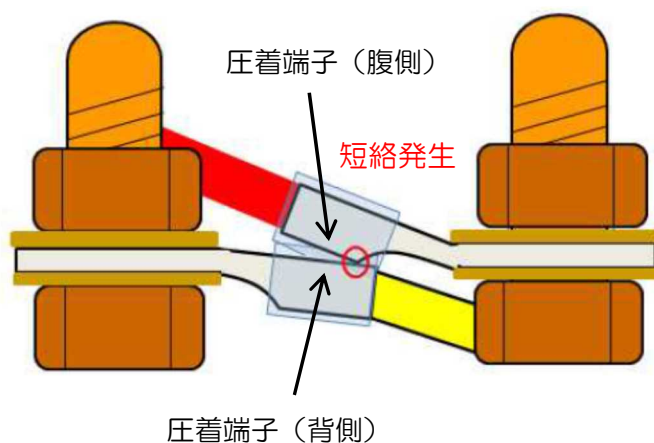
＜圧着端子角部の接触＞

赤リード線の圧着端子（腹側）と黄リード線の圧着端子（背側）が交差した状態で、収縮チューブ越しに赤リード線の圧着端子（腹側）の角部が黄リード線の圧着端子（背側）に押し付けられ、収縮チューブに微細な傷が発生したことで、圧着端子同士が直接接触し、短絡状態となった。

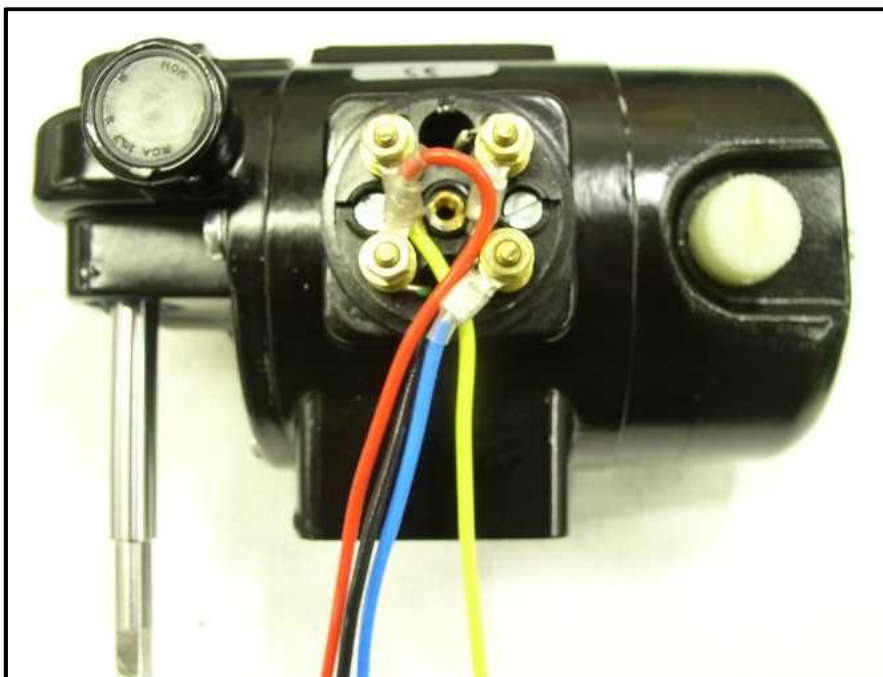
<5号機非常用ディーゼル発電機(A)ガバナーモーター>
(平成23年2月に新品へ交換)

- ・ 5号機非常用ディーゼル発電機 (A) は、D/G 6 Aと同様の施工状況であった。
- ・ 5号機非常用ディーゼル発電機 (B) は、ガバナーモーター交換時の施工状況写真が残っておらず、施工状況は確認できなかった。
- ・ 6号機非常用ディーゼル発電機 (B) は、赤リード線がD/G 6 Aと同様の施工状況であったが、黄リード線は取り付けられておらず、圧着端子同士の重なりはなかった。
- ・ 1～4号機所内共通ディーゼル発電機 (A) ・ (B) は、製造中止となった製造メーカーのガバナーモーターを使用しており、リード線をガバナーモーター内部に直接取り付ける (端子台のない) 構造である。

- ・ D/G 6 Aと同様の施工状況であった5号機非常用ディーゼル発電機 (A) については、次回点検時にガバナーモーター端子台内部の状況確認およびリード線の配線交換を行う。(平成30年11月から点検予定)
- ・ 施工状況が不明な5号機非常用ディーゼル発電機 (B) については、次回点検時にガバナーモーター端子台内部の状況確認を行い、D/G 6 Aと同様な施工状況であった場合には、リード線の配線交換を行う。(平成30年8月から点検予定)
- ・ 6号機非常用ディーゼル発電機 (B) については、次回点検時にガバナーモーター端子台内部の状況確認およびリード線の配線交換を行う。
(平成30年2月から点検予定)
