東京電力ホールディングス株式会社福島第一原子力発電所6号機非常用ディーゼル発電機（A）の調速装置の故障に係る同社からの報告に対する評価及び今後の対応について

平成30年1月31日
原子力規制委員会

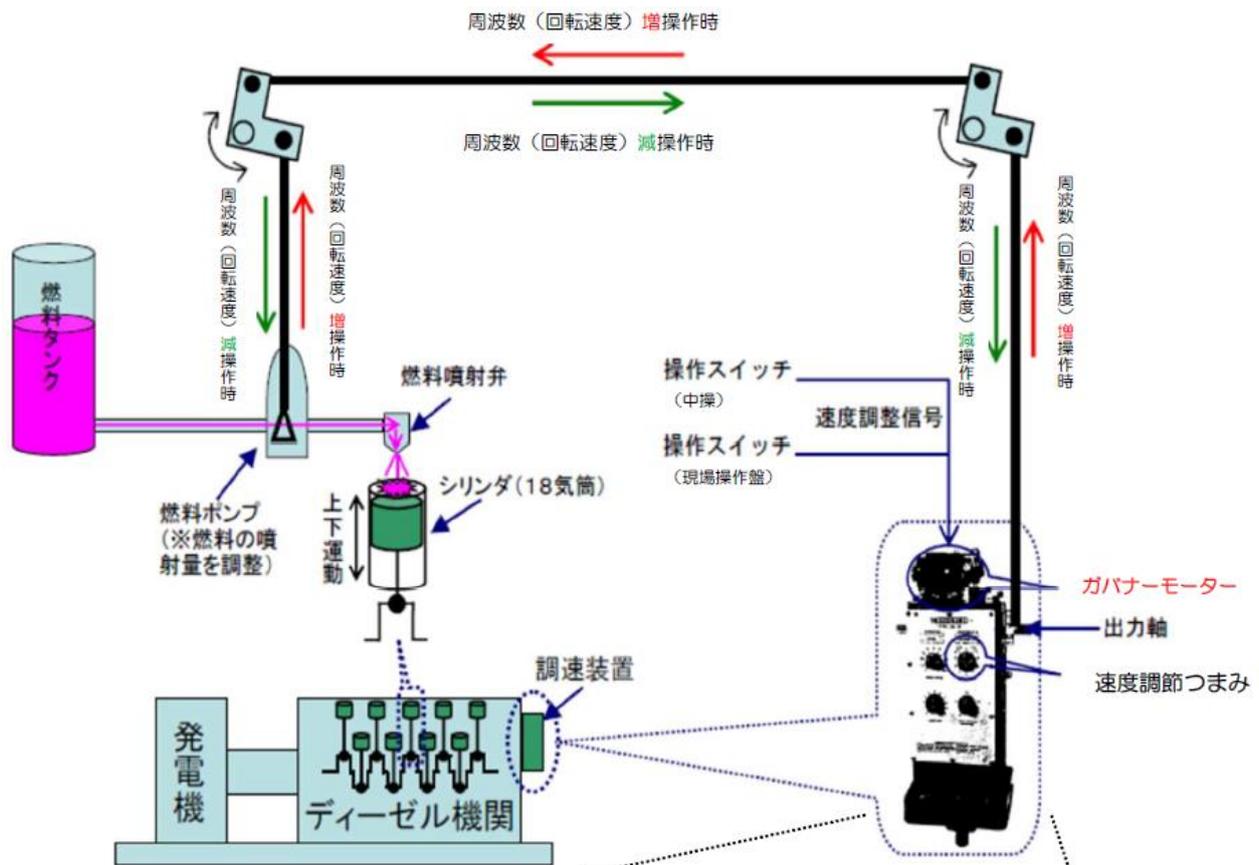
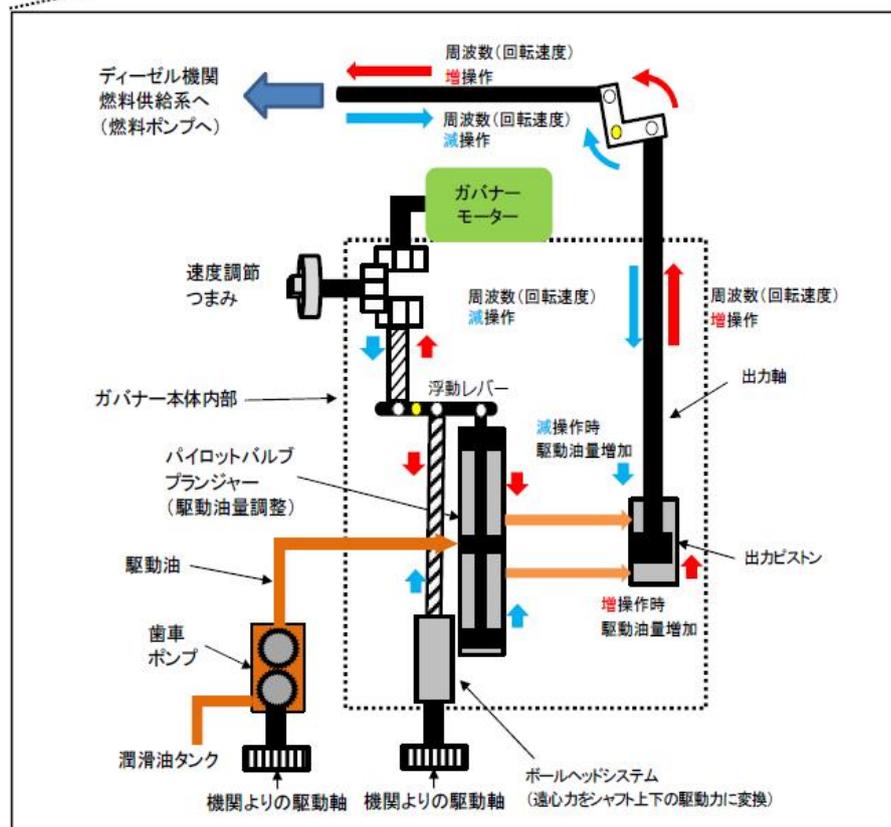
図1 ガバナーの構成図 (東京電力報告書より抜粋)

○平成29年10月30日15時48分、東京電力ホールディングス株式会社（以下「東京電力」という。）福島第一原子力発電所6号機に設置された非常用ディーゼル発電機（以下「D/G」という。）（A）を定例試験のため起動し、高圧母線への並列操作を行ったところ、調速装置（以下「ガバナー」という。）※による周波数（回転速度）の調整が出来ない事象が発生した。（図1参照）。

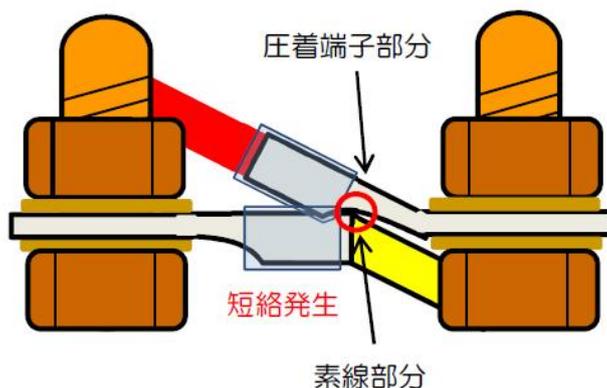
<圧着端子とリード線露出部の接触>

以上の調査結果から、赤リード線の収縮チューブを被っていない圧着端子部分と黄リード線の収縮チューブを被っていない圧着端子の隙間から露出した素線部分が接触したこと又は重なり合った圧着端子の角が収縮チューブに傷を発生させて接触したことにより、電気回路において短絡が発生し、ガバナーモーターが動作不良となったと推定した。（図2、3参照）

事象発生後の現地調査及び工場調査を実施し、事象発生の原因をガバナーモーターの端子台に取り付けたリード線の圧着端子同士の接触による短絡と特定していることは、おおむね妥当と評価する。

赤リード線の収縮チューブが被っていない圧着端子部分と、黄リード線の収縮チューブが被っていない被覆部分と圧着端子の間隙から露出した素線部分が接触し、短絡状態となった。

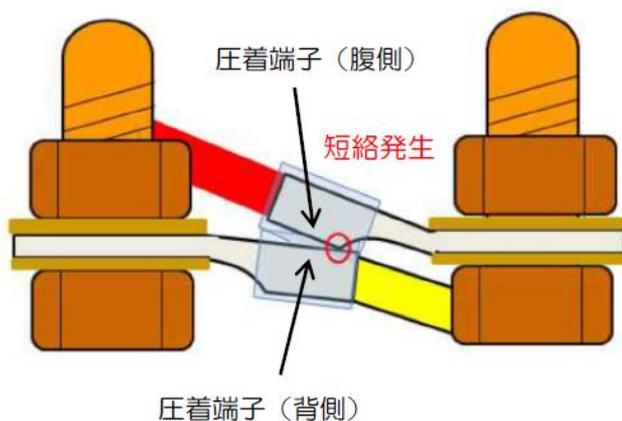
<圧着端子角部の接触>

赤リード線の圧着端子（腹側）と黄リード線の圧着端子（背側）が交差した状態で、収縮チューブ越しに赤リード線の圧着端子（腹側）の角部が黄リード線の圧着端子（背側）に押し付けられ、収縮チューブに微細な傷が発生したことで、圧着端子同士が直接接触し、短絡状態となった。

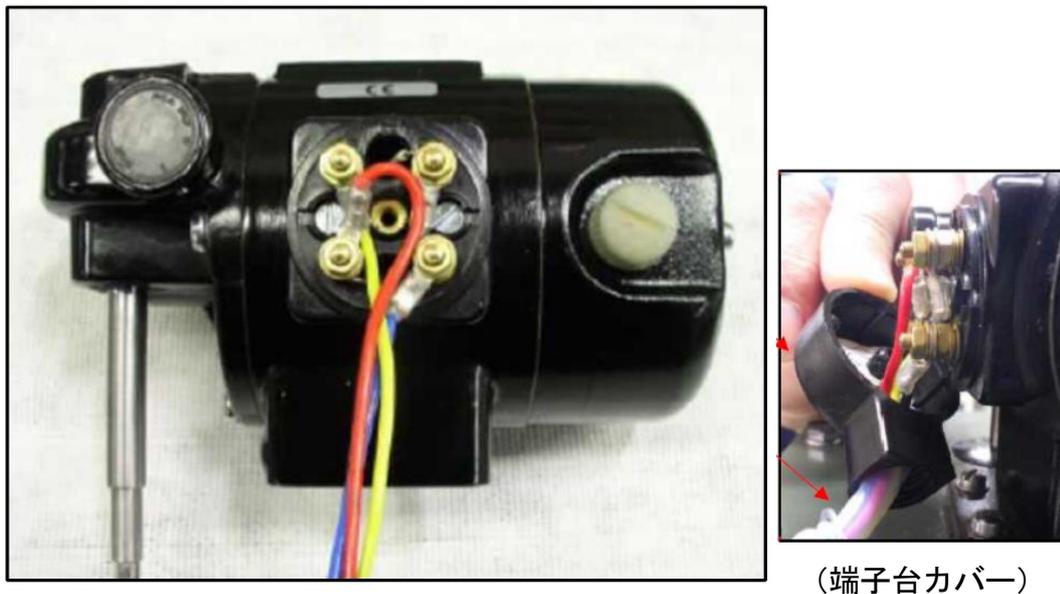
図3 ガバナーモーター端子台の対策実施前の状況 (交換時の施工状況写真)
 (東京電力報告書より抜粋)

工場において要因分析表に基づき調査した結果、ガバナーモーター端子台のリード線の一部（4本のうち2本（赤、黄））の圧着端子部（収縮チューブで被覆）が交差するように重なった状態で接触していたこと以外に異常は確認されなかった。

接触していた圧着端子部を詳細に調査した結果、赤リード線においては収縮チューブが圧着端子の一部に、黄リード線においては収縮チューブがリード線の被覆部分にそれぞれ被っていない状態が確認された。

今回の事象については、ガバナーモーター交換時におけるリード線の製作方法や端子台への取り付け方法が定められていなかったことから、以下の再発防止対策を行う。

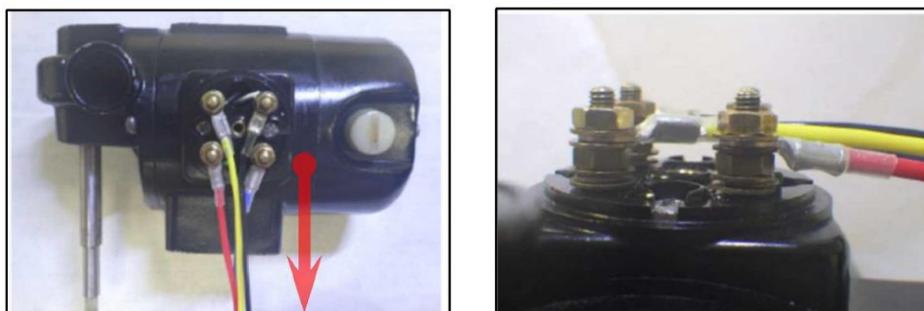
<リード線の配線方法>

下方向に向けて配線

- ・リード線を製作する際には、圧着端子及びリード線の被覆部分を覆うよう、収縮チューブの長さを決めて被せることとし、工場の社内手順に規定させる。
- ・リード線の配線方法は、圧着端子同士が接触しないよう、全ての圧着端子及びリード線を整理し同一方向にそろえて配線することとし、工場の社内手順に規定させる。
- ・東京電力の工事監理部門は、上記工場の社内手順の整備状況を確認する。
- ・今後、ガバナーモーターのリード線を交換した場合には、製作状況及び配線状況の品質記録を工事監理部門が確認する。
- ・上記対策の他に、ガバナーの不具合に速やかに対処するため、型式が同じである6号機D/G (A)、5号機D/G (A)・(B)の共通予備品、同じく6号機D/G (B)と1～4号機所内共通ディーゼル発電機 (A)・(B)の共通予備品として、それぞれガバナー一式を所内に保有する（本年7月を目的）。

今回の事象の推定原因を踏まえ、圧着端子及びリード線の被覆部分を収縮チューブが覆うよう、その長さを決めて被せること、また、圧着端子同士が接触しないよう、全ての圧着端子及びリード線を端子台に対して配線同士が重ならないような一定の向きに配線することを工場の社内手順に規定させ、これらについて東京電力の工事監理部門が確認していることについては妥当と評価する。
