東海第二発電所 審査資料	
資料番号	TKK 審-6 改0
提出年月日	平成30年2月20日

# 東海第二発電所 特別点検 (原子炉压力容器)

平成30年2月20日

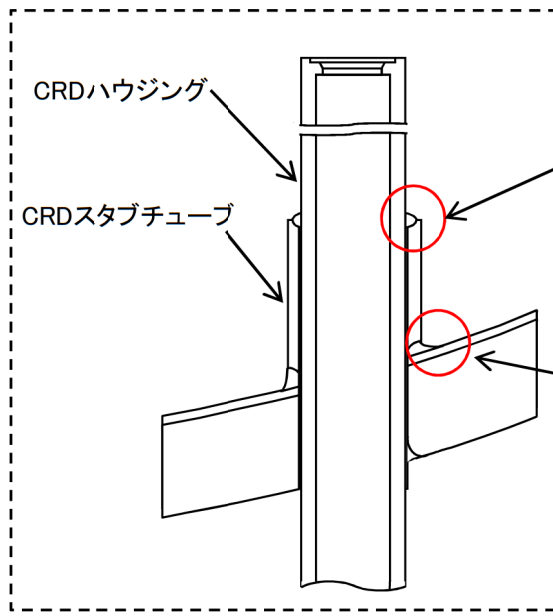
目視試験結果(例 CRDスタブチューブ/ハウジング)

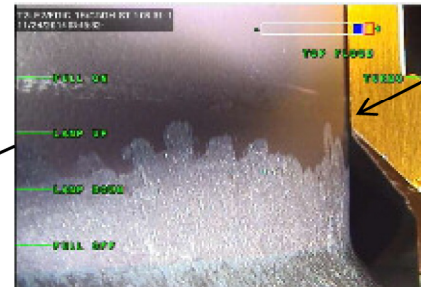
試験結果(CRDハウジングのCRDスタブチューブとの溶接部)

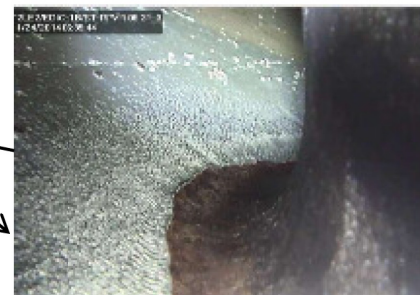
試験結果(CRDスタブチューブの原子炉圧力容器取付け溶接部)

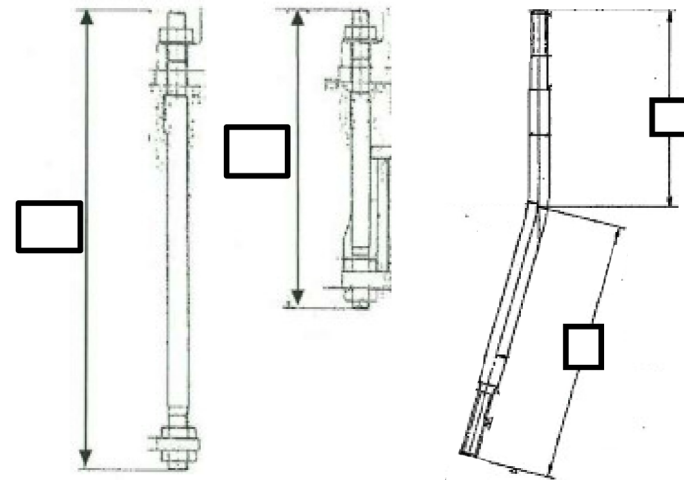
基礎ボルト概要

➤ 残る2本の曲がり構造の基礎ボルトは、据え付け状況が同じ他の基礎ボルトの探傷結果から最も高い基準感度を適用して探傷を実施した。2本のボルトの曲がり部より上部にのみ適用することを考慮し、その健全性を確認する方法として妥当と判断した。なお、曲がり部より下部について探傷ができていないことを考慮し、RPVの健全性に影響のないことを確認する。

- RPV基礎ボルトのうち曲がり構造としている2本について、曲がり部より下部について探傷ができていないことを考慮し、RPVの健全性に影響のないことを確認する。
- 母材及び溶接部のUTについては、下記に示す工程により追加の点検を実施していく。
