東海第二発電所 審査資料	
資料番号	TKK 審-6 改1
提出年月日	平成30年2月22日

# 東海第二発電所 特別点検 (原子炉压力容器)

平成30年2月22日

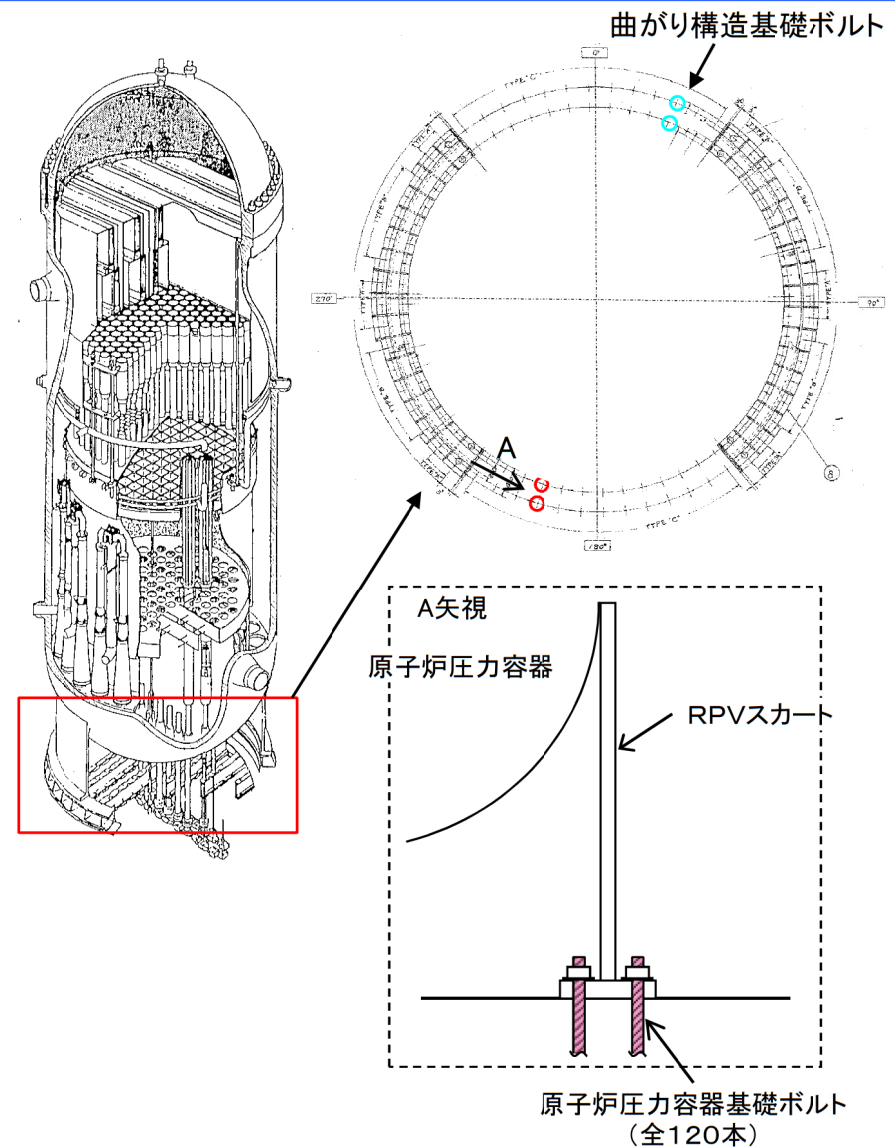
- 試験対象はRPV基礎ボルト全数(120本)。
- 120本中118本の基礎ボルトは垂直法(底面エコー方式)によりUTを実施した。
- 残る2本の基礎ボルトはプラント建設時に干渉物回避のため曲がり構造としており、底面エコーは確認できるものの反射を繰り返すことから、その強度は弱くなる。このため、底面エコー法を直接適用することはできない。
- そこで、曲り部より上部を試験対象とし、据え付け状況が同じ他の基礎ボルトの底面エコーで代替し、その探傷結果から最も高い基準感度を適用してUTを実施した。

曲がり部より下部については、探傷ができていないことから、RPVの健全性に影響のないことを確認するため、この2本のボルトを除いた118本と仮定して強度評価を実施する。

➤RPV基礎ボルトのうち曲がり構造としている2本について、曲がり部より下部については超音波探傷試験による探傷ができていないことから、RPVの健全性に影響のないことを確認するため、全数120本の基礎ボルトのうち、この2本のボルトを除いた118本と仮定して強度評価を実施する。
