東海第二発電所 審査資料	
資料番号	TKK 審-6 改2
提出年月日	平成30年3月1日

東海第二発電所 特別点検

(原子炉压力容器:対象の部位から母材及び溶接部を除く)

平成30年3月1日

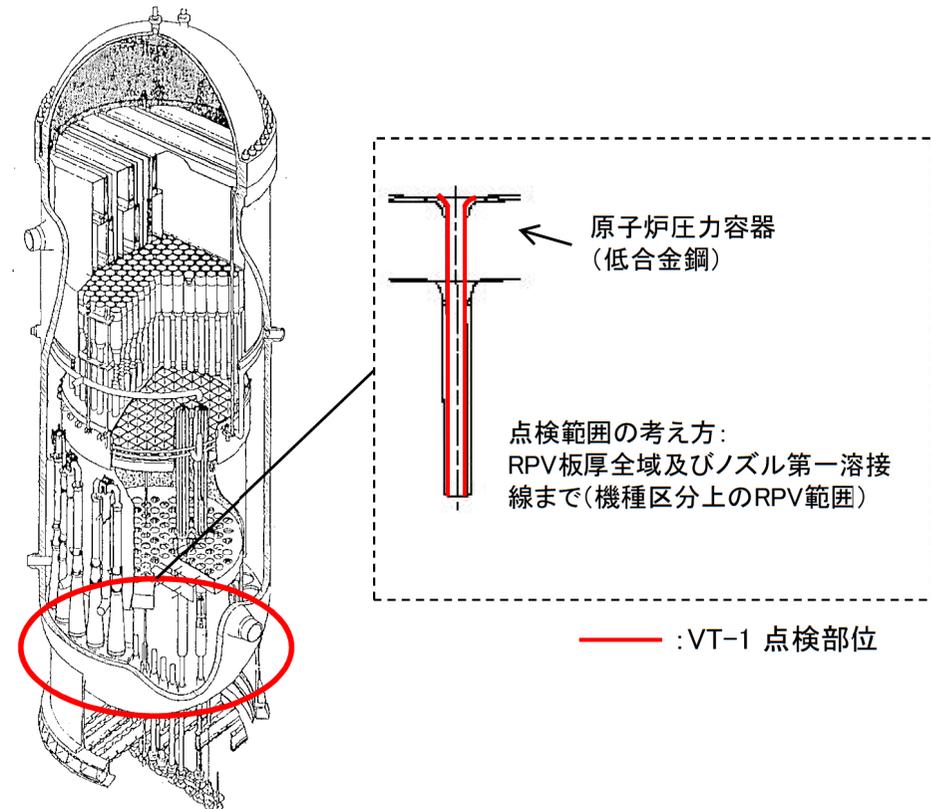
従来、漏えいの有無及びRPV内面ノズル近傍の目視試験(VT-3)を実施しているが、今回、ノズル第一溶接線までの範囲において目視試験(VT-1)を実施した結果、**腐食を含む有意な欠陥が無いことが確認できた。**

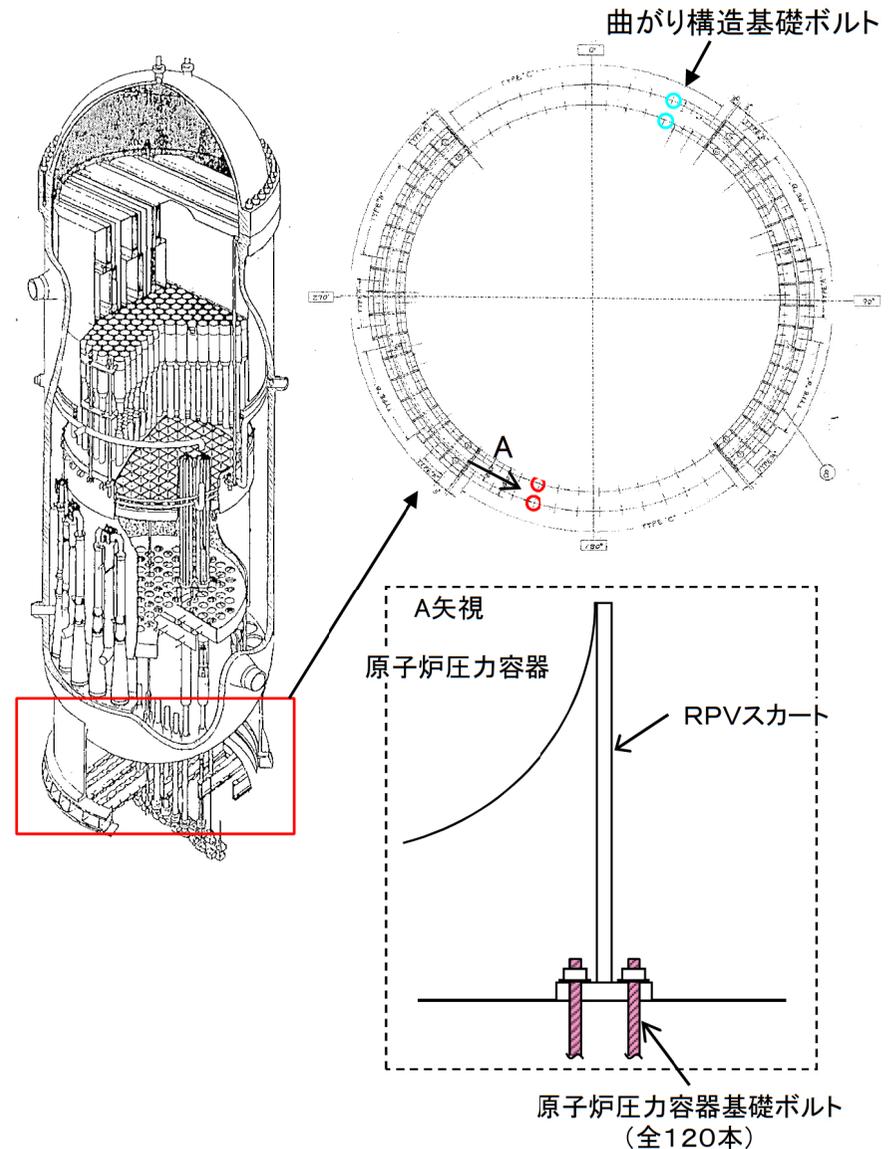
- 試験対象はRPV基礎ボルト全数(120本)。
- 120本中118本の基礎ボルトは垂直法(底面エコー方式)によりUTを実施した。
- 残る2本の基礎ボルトはプラント建設時に干渉物回避のため曲がり構造としており、底面エコーは確認できるものの反射を繰り返すことから、その強度は弱くなる。このため、底面エコー法を直接適用することはできない。
- そこで、曲がり部より上部を試験対象とし、同じ環境下に据え付けられている他の長尺基礎ボルト(同材質、同全長)の底面エコーで代替し、長尺及び短尺基礎ボルト118本の上部探傷結果から最も高い基準感度を適用してUTを実施した。

従来、目視試験(VT-3)を実施しているがボルト内部の欠陥の有無について点検は実施していない。今回、全数を対象にUTを実施した結果、**割れその他の有害な欠陥は確認されなかったことから、腐食に起因する内部の欠陥が無いことが確認できた。**ただし、試験対象のうち2本については干渉物回避のため曲がり構造となっており、曲がり部より下部の探傷はできなかった。したがって、UTによる全範囲の確認ができていないため、今後強度評価を行ってRPVの健全性に影響のないことを確認する。

➤RPV基礎ボルトのうち曲がり構造としている2本について、曲がり部より下部については超音波探傷試験による探傷ができていないことから、RPVの健全性に影響のないことを確認するため、全数120本の基礎ボルトのうち、この2本のボルトを除いた118本と仮定して強度評価を実施する。

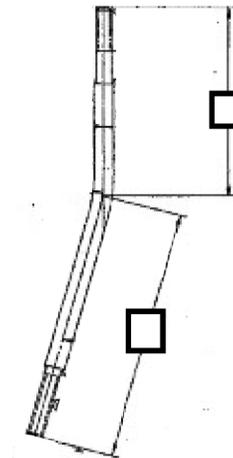
長い基礎ボルトのうち、2本については配管スリーブを回避するため、曲がり構造となっている。
