# 東海第二発電所 特別点検

(原子炉圧力容器: 炉心領域の母材及び溶接部を除く)

平成30年3月○日

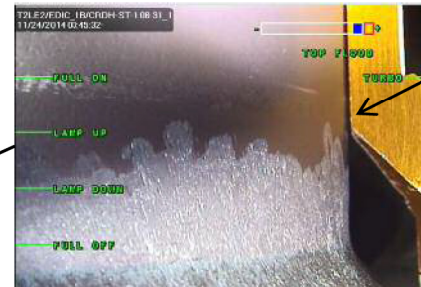
試験結果(CRDハウジングのCRDスタブチューブとの溶接部)

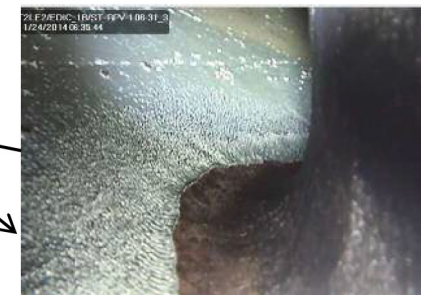
試験結果(CRDスタブチューブの原子炉圧力容器取付け溶接部)

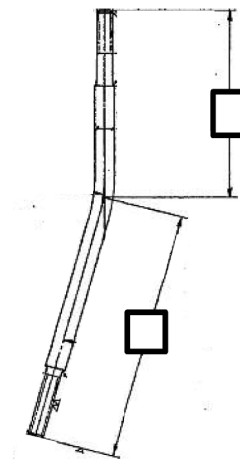
長い基礎ボルトのうち、2本については配管スリーブを回避するため、曲がり構造となっている。

- RPV基礎ボルトのうち曲がり構造としている2本は、**建設時に曲げ加工による影響のないことが確認されており、他の基礎ボルトと同様に異常は生じていないものと考えているが、今後、全数120本の基礎ボルトから、この2本を除いた118本と仮定して強度評価を実施し、RPVの健全性に影響がないことを確認していく。**
- 炉心領域の母材及び溶接部のUT**については、下記に示す工程により追加の点検を実施していく。
