東海第二発電所 審査資料	
資料番号	TKK 補-III-3 改2
提出年月日	平成30年3月15日

東海第二発電所 劣化状況評価 (照射誘起型応力腐食割れ)

補足説明資料

日本原子力発電株式会社

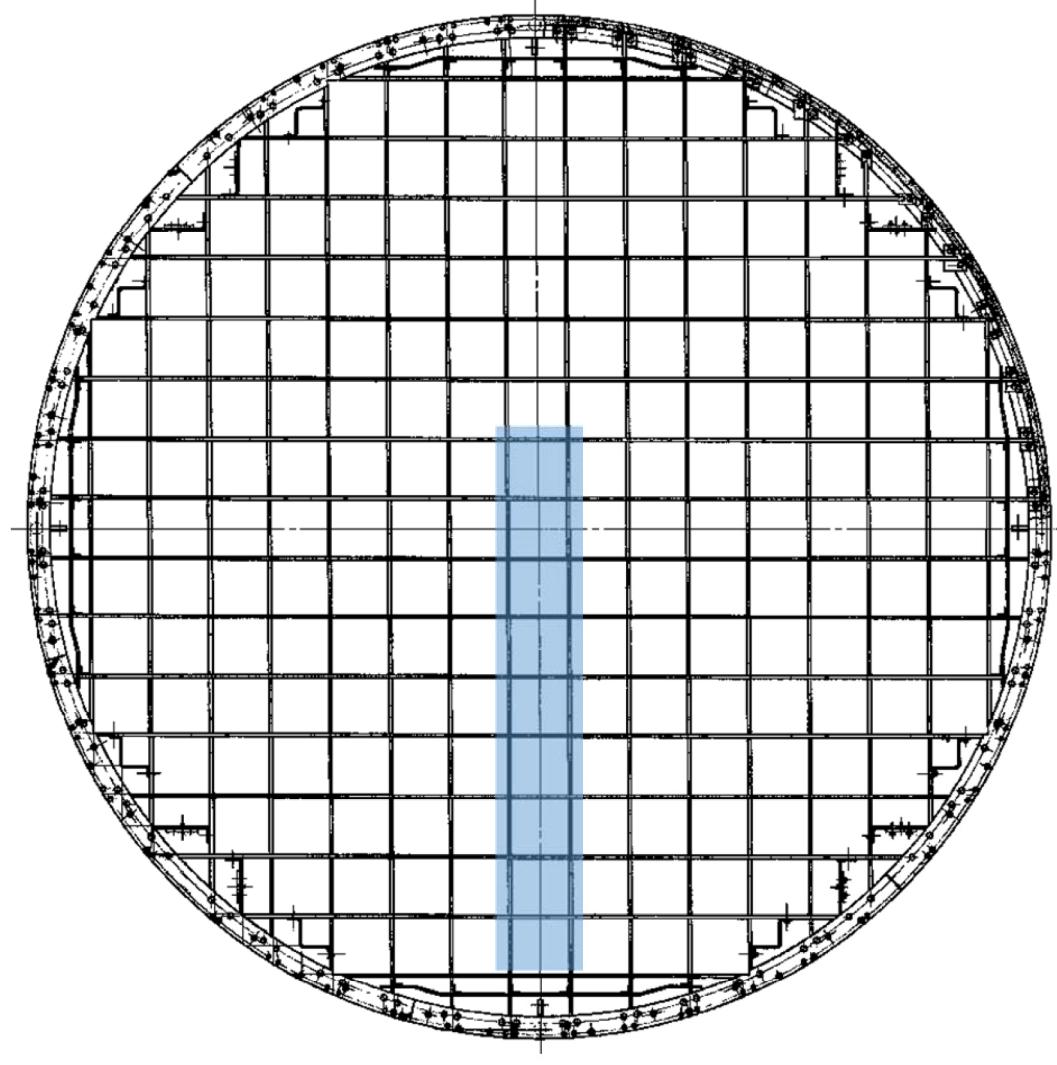
図1 上部格子板点検範囲概略図

また、中性子照射量が評価上最も厳しい上部格子板のグリッドプレートについては、長期保守管理方針に基づき、第25回定期検査時(2015年)に水中テレビカメラによる目視点検(MVT-1)を実施し、有意な欠陥は確認されていない(図1参照)。

今後は、表4の維持規格に基づく点検に加え、点検計画に基づき定期的(10年^{*7})に目視点検(MVT-1)を実施し健全性を確認することとしている。

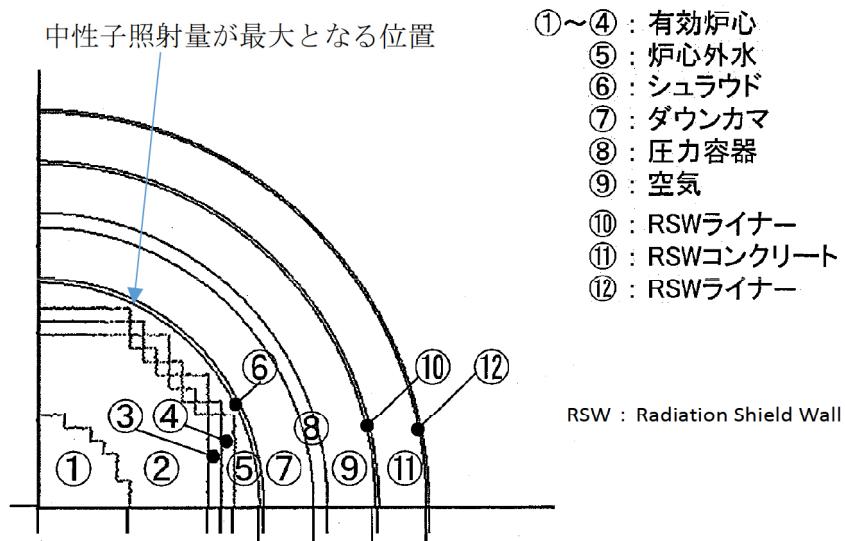
図 1 中性子照射量が最大となる位置

評価対象機器	中性子束が最大となる位置	運転開始後 60 年時点の中性子照射量 [n/m ²]
炉心シュラウド	母材部、中間胴 H4 溶接継手の上約 970 mm	2.0×10^{25}
炉心シュラウド（周溶接継手） ^{*1}	中間胴 H4 溶接継手内面	1.6×10^{25}
上部格子板	グリッドプレート下端、炉中心位置	2.9×10^{25}
炉心支持板	支持板上端	2.1×10^{24}
周辺燃料支持金具	支持金具上端	7.1×10^{23}
制御棒案内管	上面、炉中心位置	2.1×10^{24}

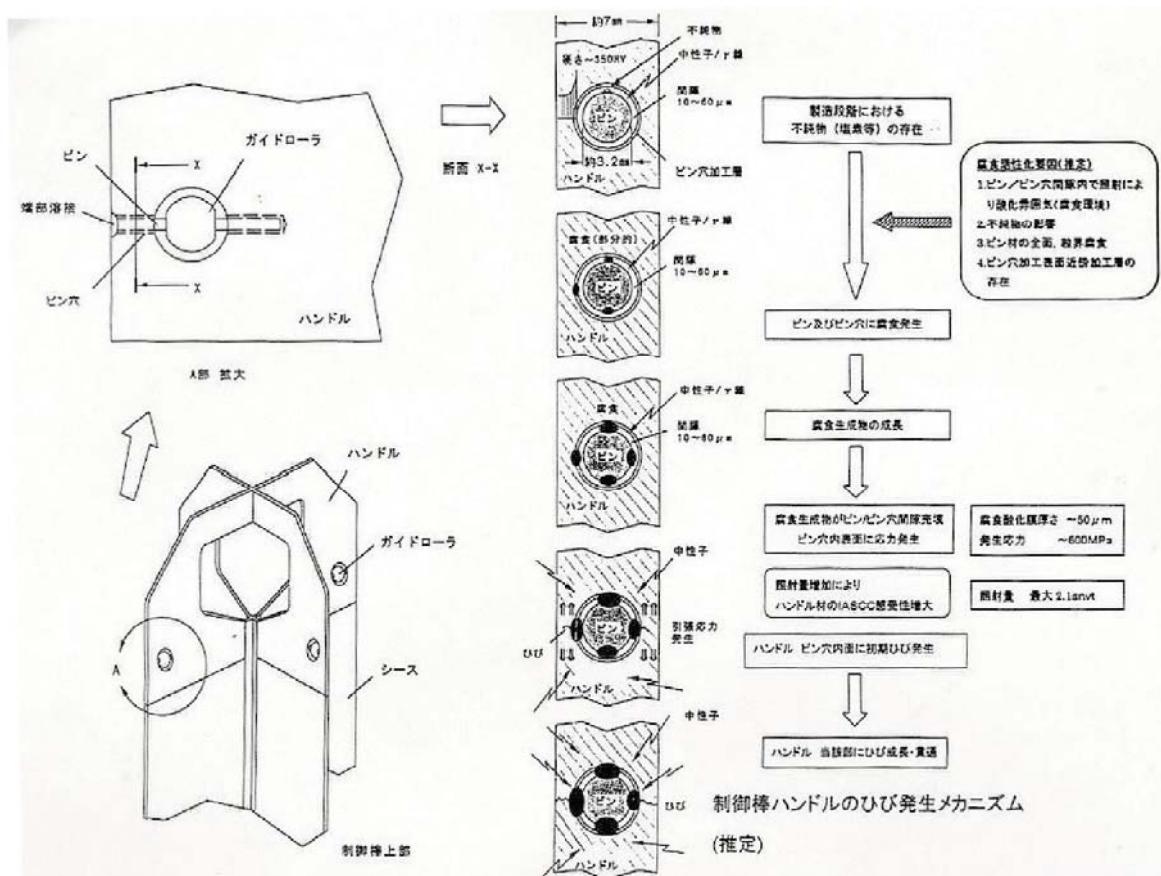
図1 A社製制御棒上部ハンドル部のひび（原電ホームページ プレス資料）

なお、東海第二において、第17回定期検査時（1999年）にA社製制御棒上部ハンドルローラ近傍に製造時の残存不純物と照射量蓄積の相乗効果により、照射誘起型応力腐食割れと推定されるひびが発見された。この制御棒は、出力調整のため運転中炉心に挿入されていたため比較的高い中性子照射量となっていた。このため、ひびが発見された制御棒及び同じ製造履歴のA社製制御棒25本について、不純物が残留している恐れのないB社製制御棒と取替を実施した。その後、B社製制御棒は上部ハンドルガイドローラ穴に

①第17回定期検査、1999年 A社製制御棒

- ひびが発見された制御棒及び同じ製造履歴のA社製制御棒合計25本は、前回定期検査時に取り付けたものであり、上部ハンドル部材質はSUS304である。
- これら25本のうち、ひびが確認された制御棒13本は運転中に挿入されていた実績があり中性子照射量が約 $1.3\sim2.1\times10^{25}$ n/m²と高く、SUS304のしきい照射量 5×10^{24} n/m²を超えていた。ひびが確認されなかった残りの12本の中性子照射量は、約 $0.3\sim1.3\times10^{25}$ n/m²と比較的低い値であった。
- ひびが発見された制御棒及び同じ製造履歴のA社製制御棒合計25本は、不純物が残留している恐れのないB社製制御棒と取替を実施した。
