浜岡原子力発電所 廃棄物減容処理装置建屋（第1建屋）
地下2階における放射性物質を含む堆積物の確認に伴う
立入制限区域の設定について

発電用原子炉施設故障等報告書

浜岡原子力発電所 廃棄物減容処理装置建屋（第1建屋）地下2階における放射性物質を含む堆積物の確認に伴う立入制限区域の設定について

件名	浜岡原子力発電所 廃棄物減容処理装置建屋(第1建屋) 地下2階における放射性物質を含む堆積物の確認に伴う立入制限区域の設定について
事象発生の日時	平成 29 年 5 月 2 日(火)17 時 10 分 (実用発電用原子炉の設置、運転等に関する規則第 134 条第 10 号に定める報告事象に該当すると判断した時刻)
事象発生の場所	浜岡原子力発電所 廃棄物減容処理装置建屋(第1建屋)
事象発生の発電用原子炉施設名	廃棄設備－液体固体廃棄物処理設備 液体廃棄物処理系
事象の状況	<p>平成 29 年 5 月 2 日 14 時 30 分頃、廃棄物減容処理装置建屋(第 1 建屋)(以下「NRW-I」という。)*¹ の巡視点検を実施していた協力会社社員(委託運転員)*²(以下「協力会社社員」という。)が NRW-I 地下 2 階(放射線管理区域(以下「管理区域」という。))ドラム運搬装置メンテナンス室の排水枡まわりの床面(場所①)に粉状の堆積物を発見し、廃棄物管理課副長(当直)に報告した。この報告を受け、当社社員が現場を確認したところ、当該箇所に粉状の堆積物(約 70cm×約 80cm)を確認した。</p> <p>さらに、廃棄物管理課副長(当直)から指示を受けた協力会社社員が現場調査を実施したところ、同室で 2 箇所(場所②, ③)、隣接するドラム保管室で 2 箇所(場所④, ⑤)の排水枡まわりの床面に粉状の堆積物があることを発見し、廃棄物管理課副長(当直)に報告した。この報告を受け、当社社員が現場を確認したところ、当該箇所に粉状の堆積物(場所②, ③:約 50cm×約 180cm, 場所④:約 80cm×約 70cm, 場所⑤:約 240cm×約 120cm)を確認した。</p> <p>最初に発見した場所①における粉状の堆積物の放射能濃度を測定した結果、表面汚染密度が 141Bq/cm²であり、浜岡原子力発電所原子炉施設保安規定(以下「保安規定」という。)第 93 条で定める管理区域内における特別措置*³が必要な基準である 40Bq/cm²を超えたため、17 時 10 分、場所①に対して保安規定第 93 条に基づき、特別措置を講じた。</p> <p>このことから、17 時 10 分、実用発電用原子炉の設置、運転等に関する規則第 134 条第 10 号に定める報告事象に該当すると判断した。その他の場所②から⑤に対しては、18 時 25 分に保安規定第 93 条に基づ

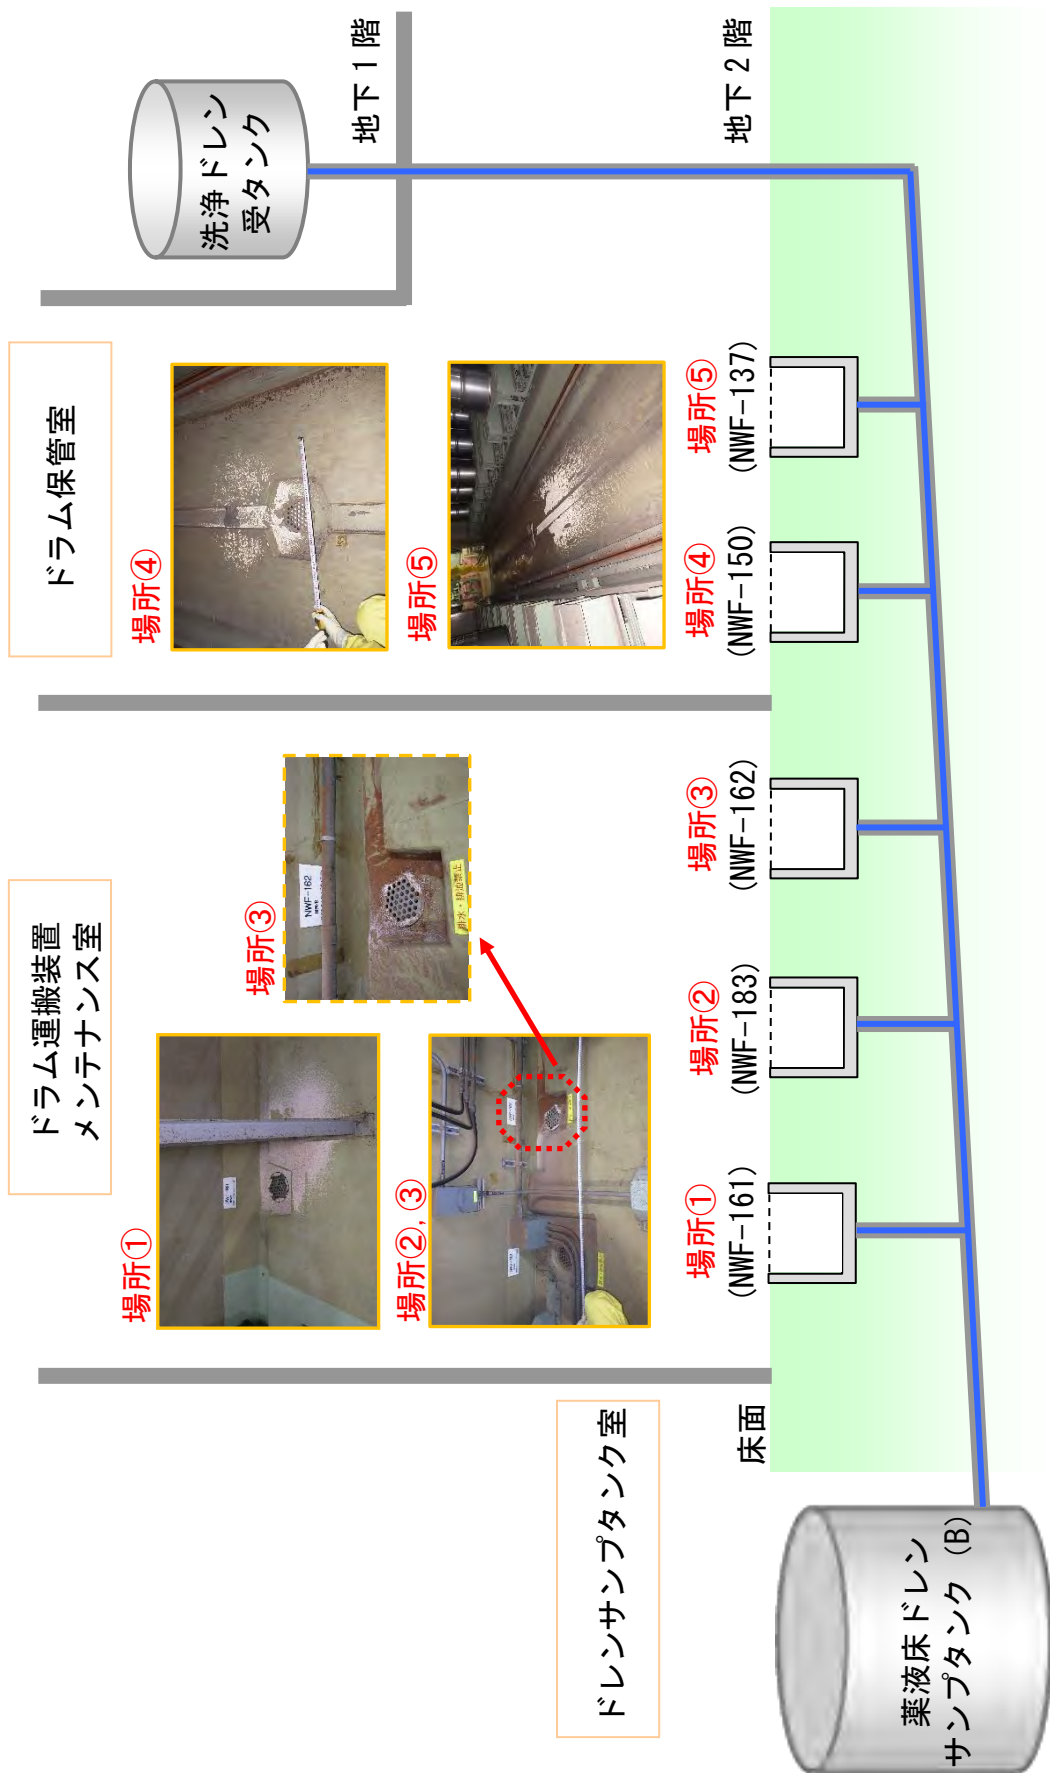
粉状の堆積物の状況

排水枳の番号	NWF-161 (場所①)	NWF-183 (場所②)	NWF-162 (場所③)	NWF-150 (場所④)	NWF-137 (場所⑤)
堆積物の範囲 ①

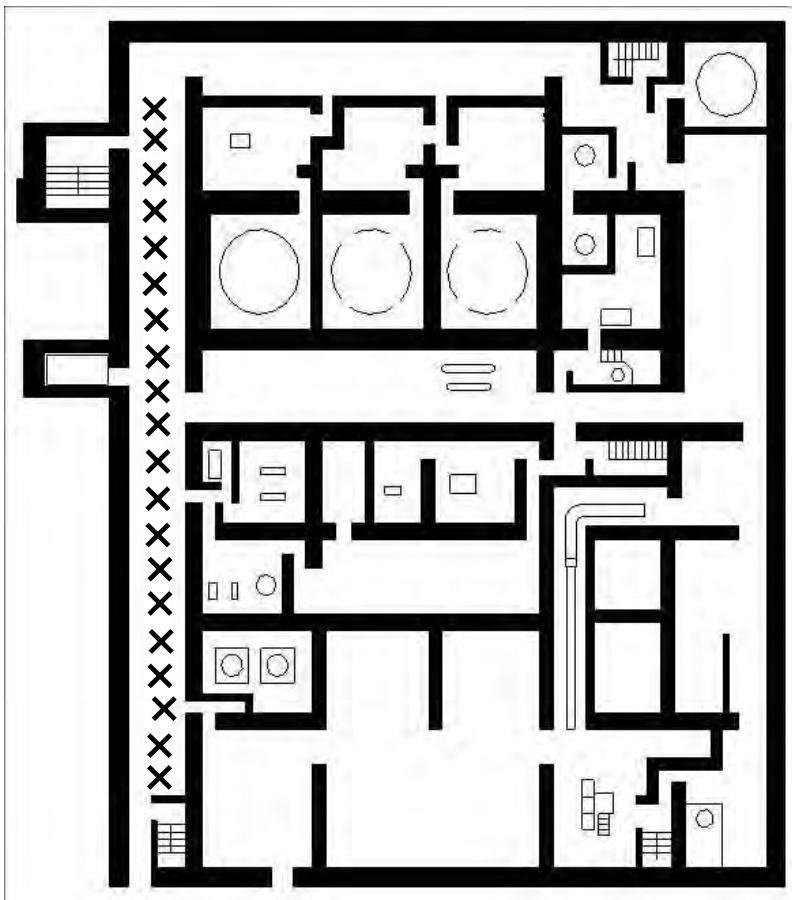
图 1 測定箇所 (NRW-I 地下 2 階)

本測定結果より、身体汚染防止及び汚染拡大防止のため、汚染された堆積物を確認したドラム運搬装置メンテナンス室入口をテープ等により区画するとともに、協力会社放射線管理員が測定した粉状の堆積物の表面汚染密度測定結果 ($0.7\text{Bq}/\text{cm}^2$) から全面マスクは不要と判断し、シューズカバー及びゴム手袋着用エリアに設定した。

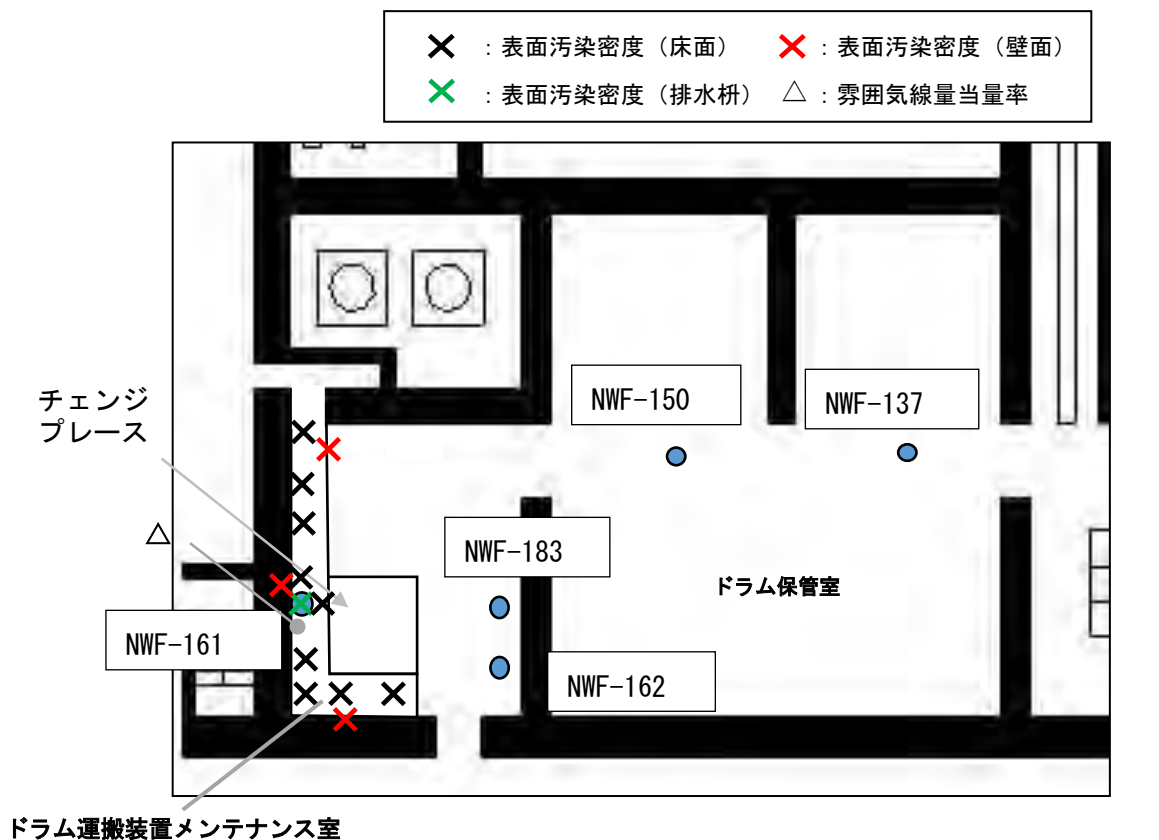
図1 測定箇所(NRW-I 地下2階)

なお、その他の室内床面及び当該排水枡周辺の壁面の表面汚染密度については検出限界未満であり、壁面に汚染が検出されなかったこと及び排水枡からの空気の噴き上がりが微量であったことから、天井面への汚染の拡大のおそれはないと評価した。

排水枡付近の雰囲気線量当量率については、現状の線量区分(1区域)の基準(0.1mSv/h以下)を満足していることを確認した。

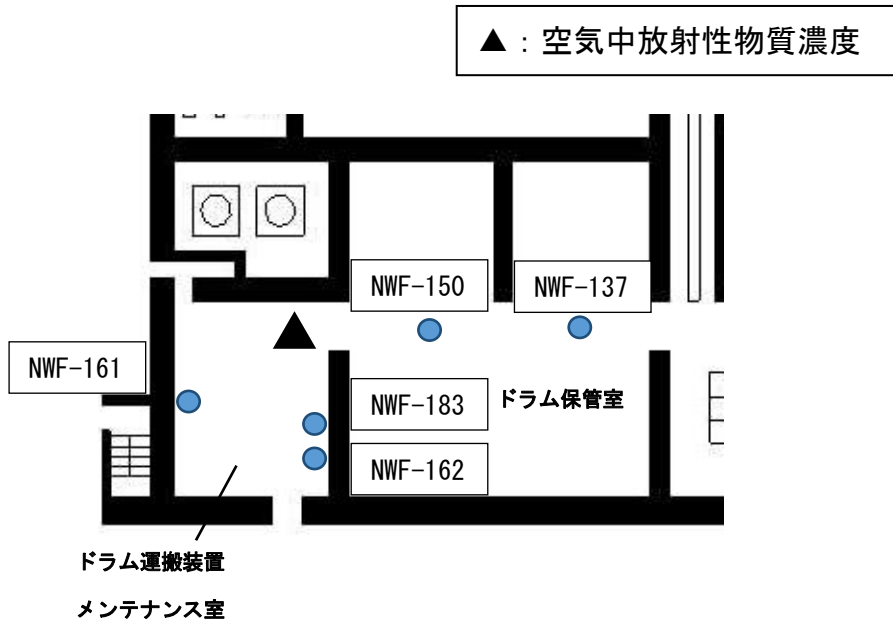
図 1 測定箇所 (NRW-I 地下 2 階)

ドラム運搬装置メンテナンス室内における空气中放射性物質濃度の測定結果は検出限界未満であり、放射性物質の飛散による空気汚染がないことから、全面マスクの着用は不要と判断した。また、周辺エリアへ汚染が拡大していないことを確認した。

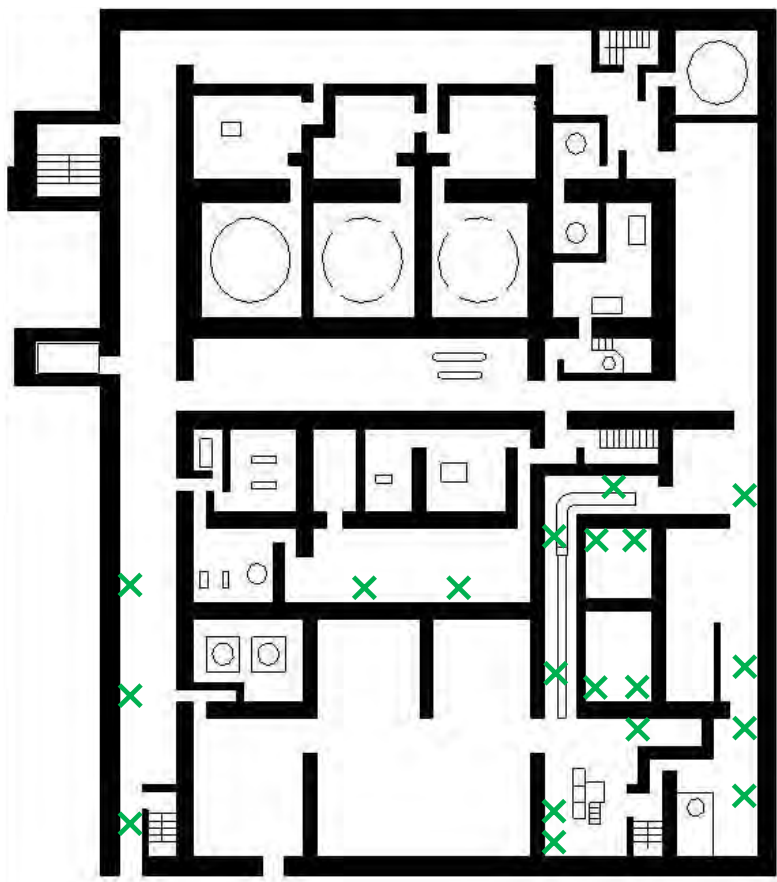
図 1 測定箇所 (NRW- I 地下 2 階)

また、目視により粉状の堆積物がないことを確認したこと及び排水枡表面に汚染が検出されなかったことから、壁面及び天井面についても汚染のおそれはないと評価した。

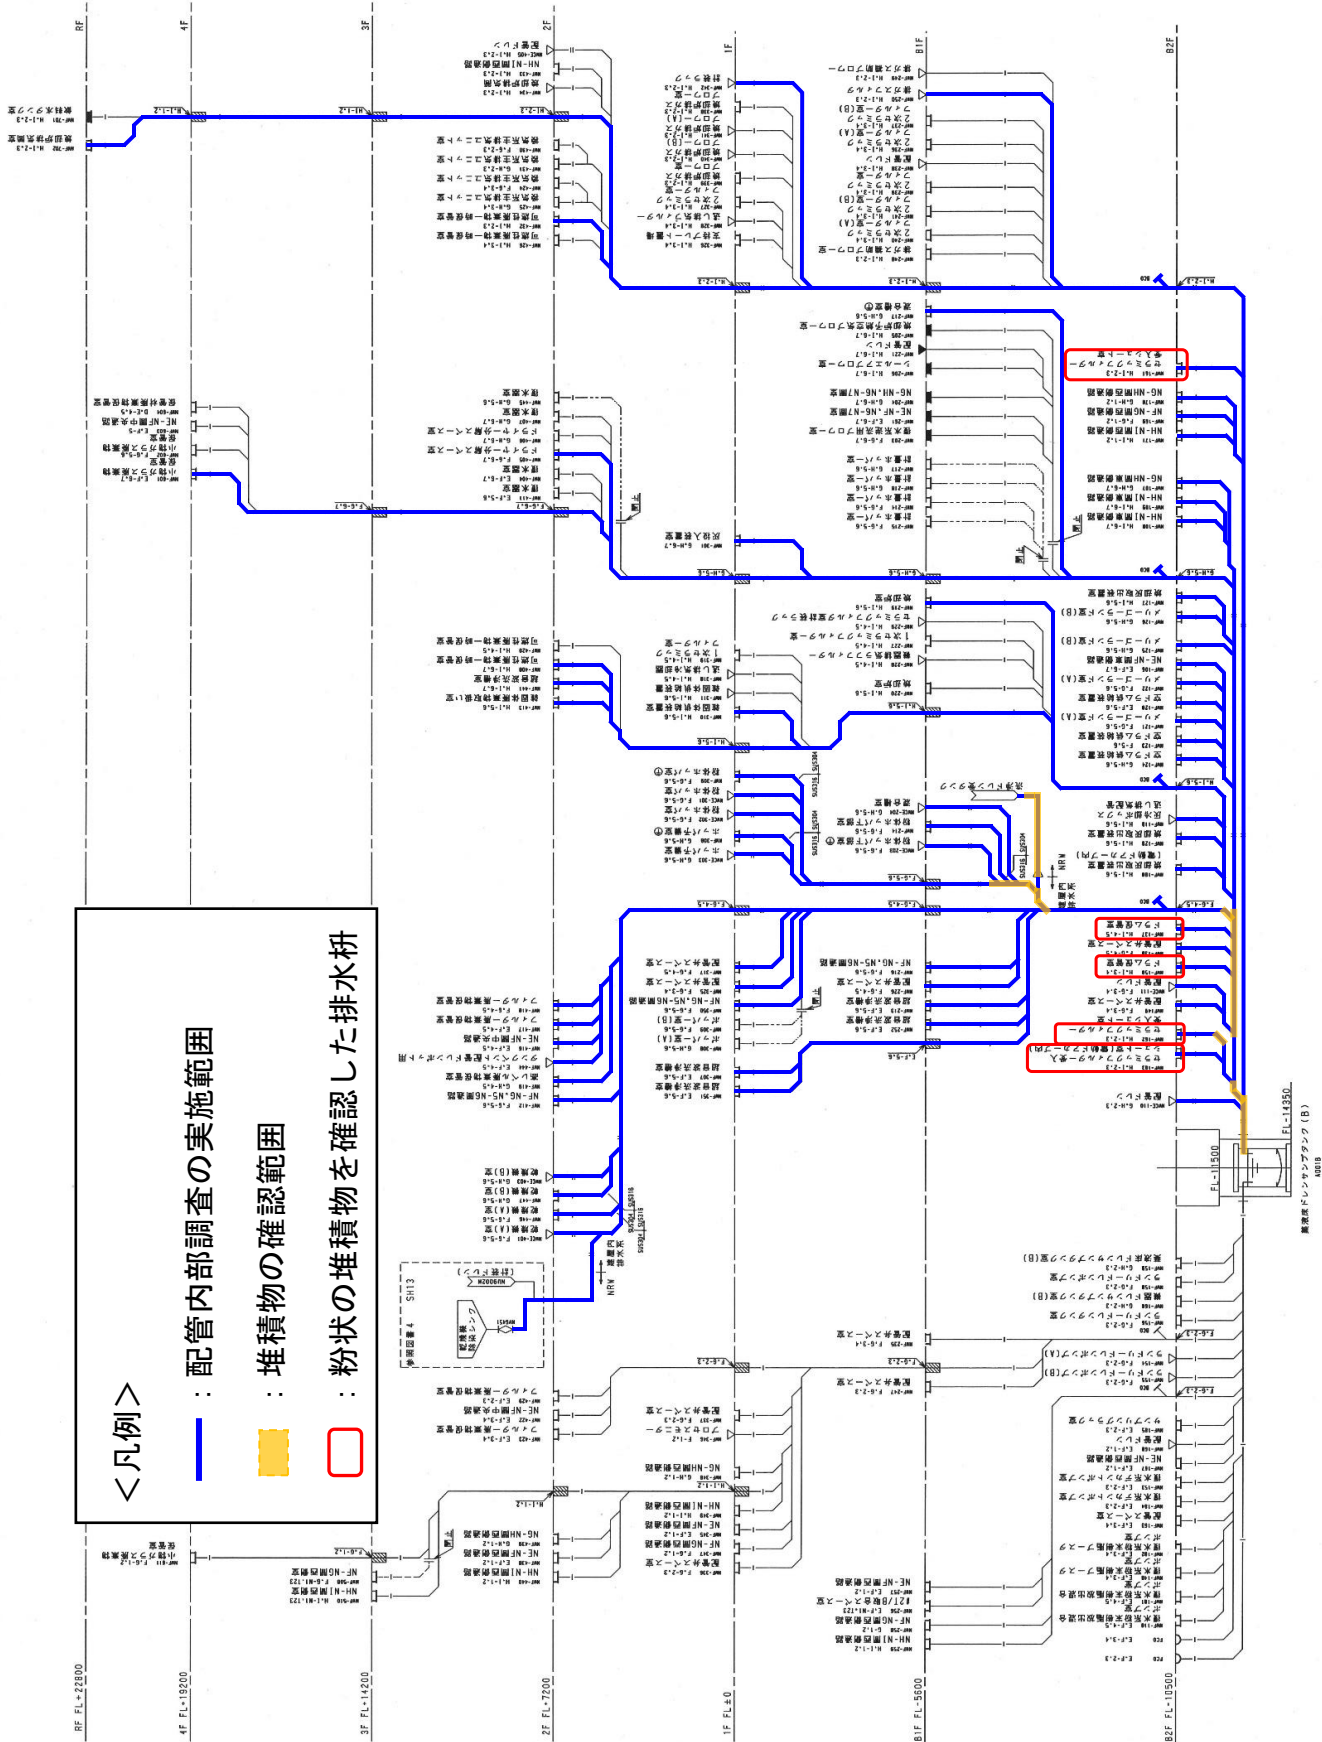
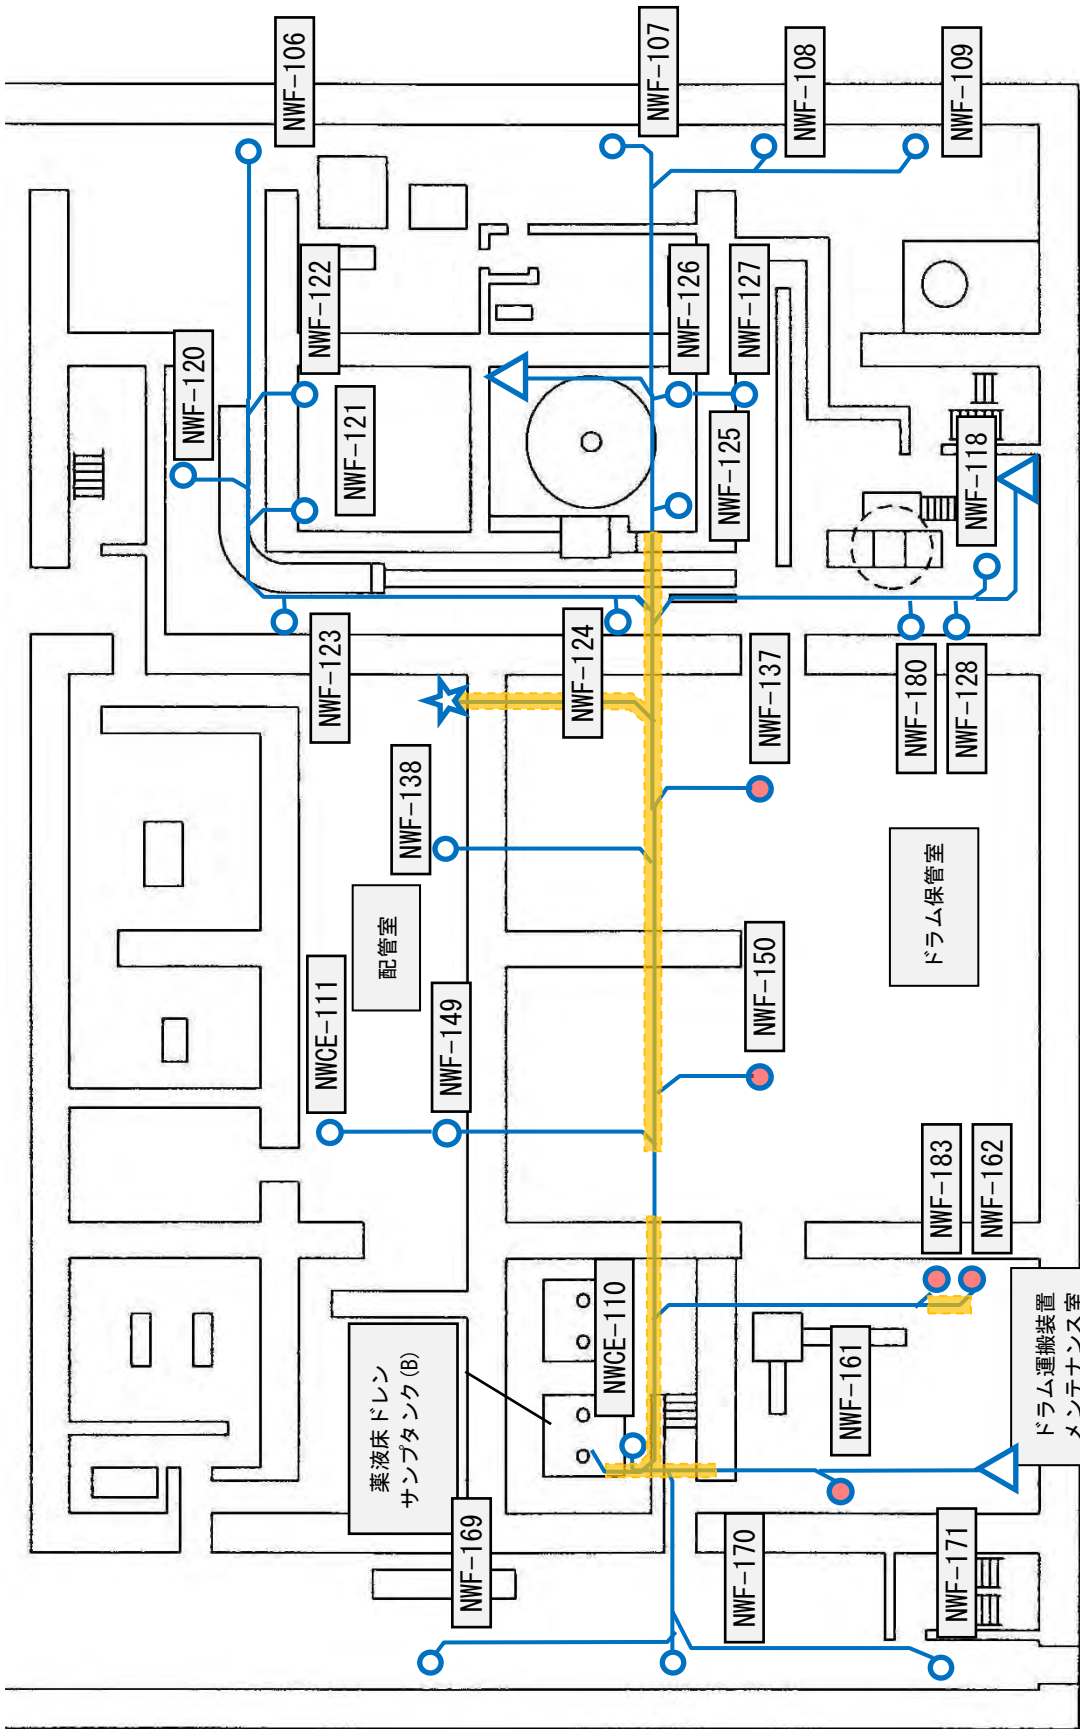
廃棄物減容処理装置床ドレン系、薬液ドレン系ライザー線図

地下 1 階の洗浄ドレン受タンクより流入するラインの下流側に繋がる配管 (約 11m), 地下 2 階の排水枡 NWF-162 直下, 洗浄ドレン受タンクからの流入部, 及び各排水枡から繋がる集合部の配管 (約 34m) に堆積物を確認した。

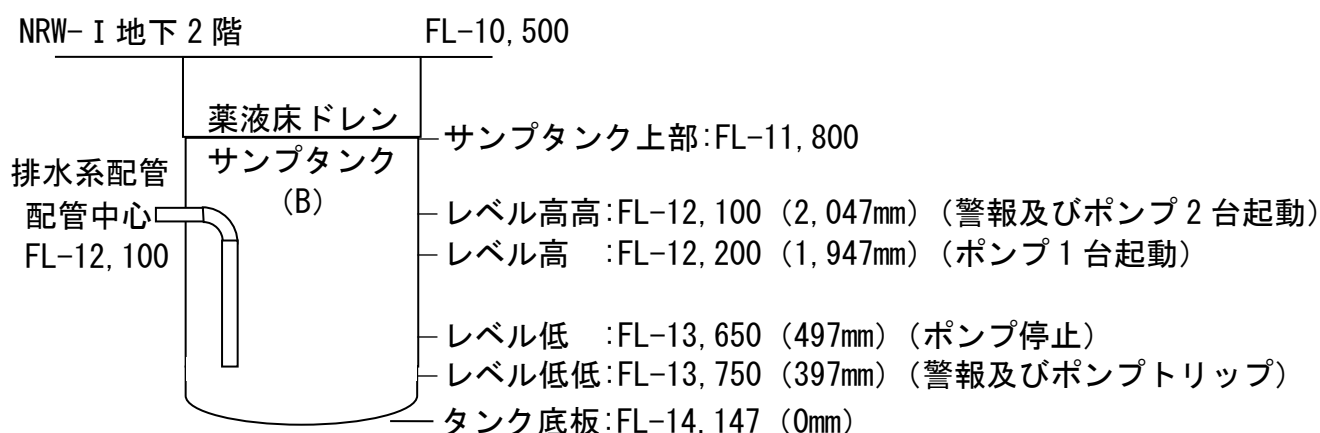
薬液床ドレンサンプタンク (B) の位置関係概要図

薬液床ドレンサンプタンク (B) 内の水を排出するためにサンプポンプが起動する水位レベル高 (FL-12, 200 : タンク底より 1, 947mm) の位置関係は下図のとおりであり、建屋内排水系配管の流入レベルの方が高いことを確認した。

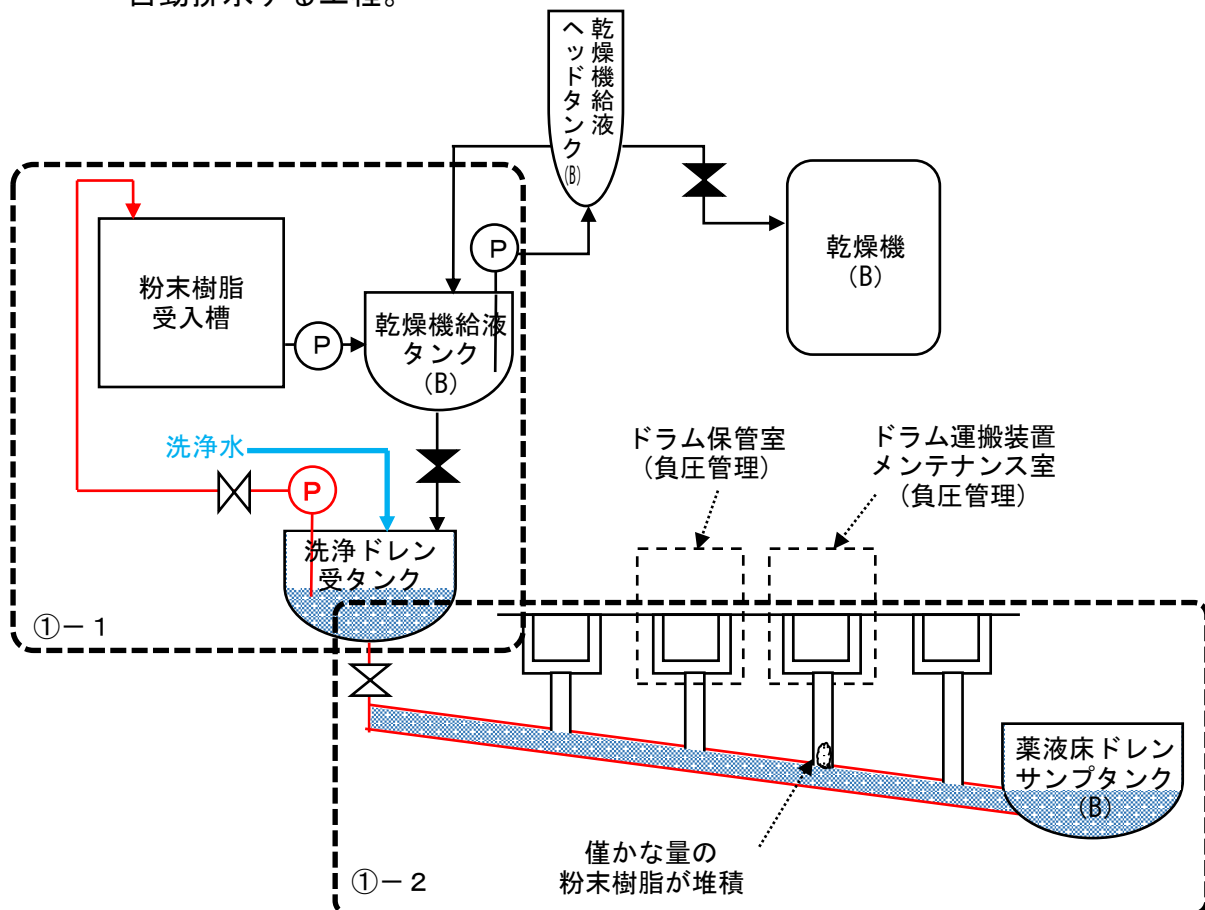
事象発生 の 推定 メカニズム

平成 29 年 4 月 6 日, 第 2 焼却炉にて樹脂焼却を実施していたところ, 「乾燥機・B 圧力高」警報が点灯したため, 乾燥機 (B) の停止を判断し, 給液系の停止操作を実施した。そのため, 乾燥機給液タンク (B) に粒状樹脂濃度が高い廃液 (粒状樹脂濃度: 約 9.4wt%, 粒状樹脂量: 約 81.3kg) が残存した。

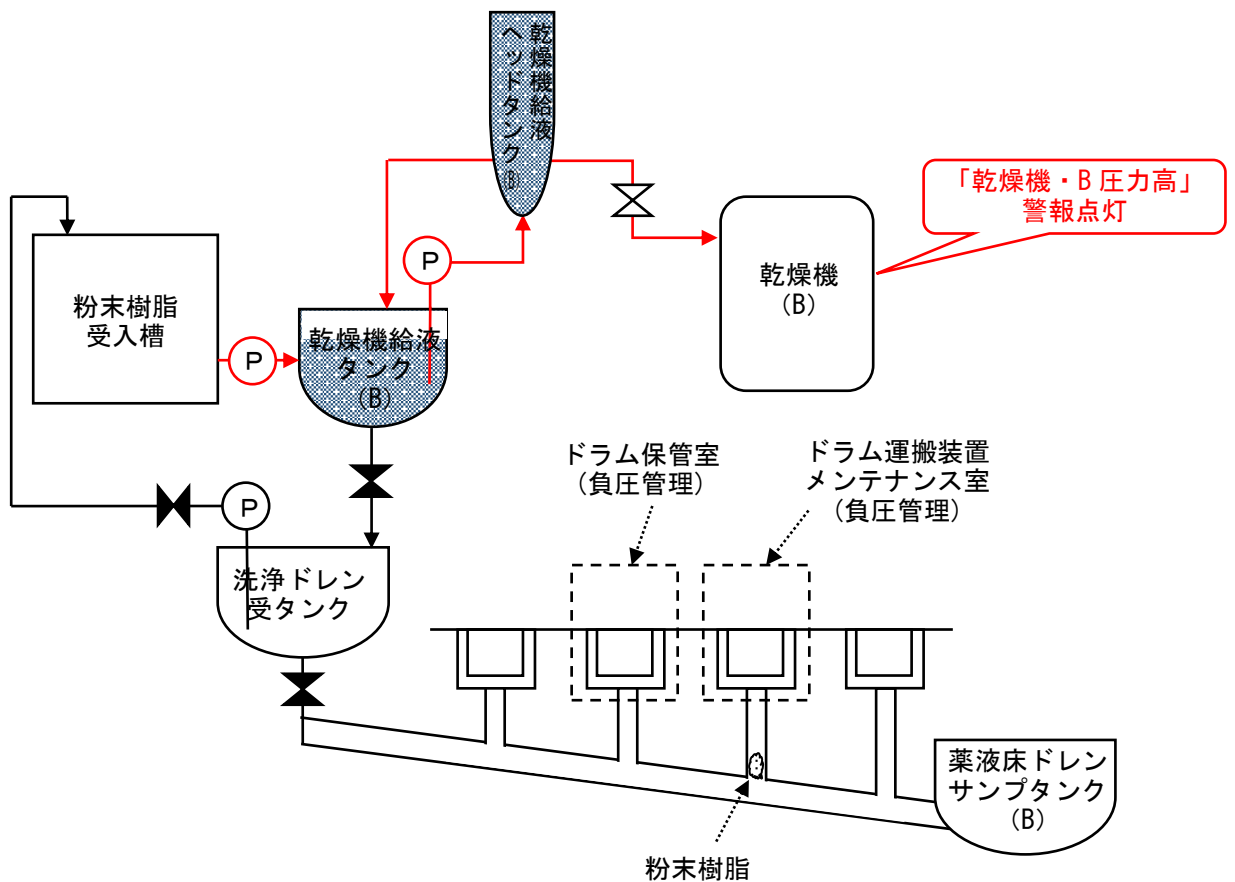
事象発生 の 推定メカニズム

過去の乾燥機給液ポンプや配管における詰まりの発生経験から、同様な詰まりの発生を懸念し、乾燥機給液タンク (B) に洗浄水を供給しながら、通常運転時 (給液系の希釈運転後) の洗浄廃液より粒状樹脂濃度が高い洗浄廃液を洗浄ドレン受タンクに排水した。

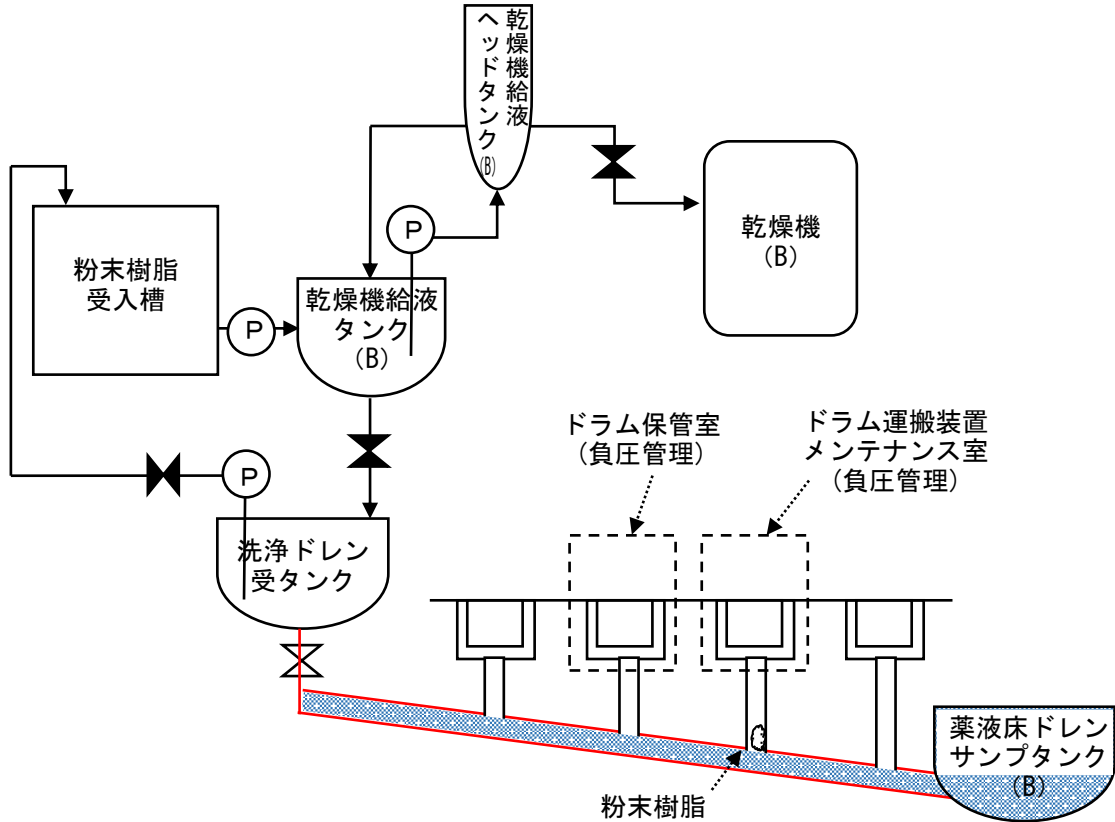
②-3-3 : 建屋内排水系配管内への粒状樹脂の堆積

洗浄ドレン受タンク内の残水には、粒状樹脂が多く含まれており、粒状樹脂の形状や密度等から沈降速度が速いため、多くの粒状樹脂 (約 25.3kg) は、薬液床ドレンサンプタンク (B) に排水されることなく建屋内排水系配管内に堆積した。

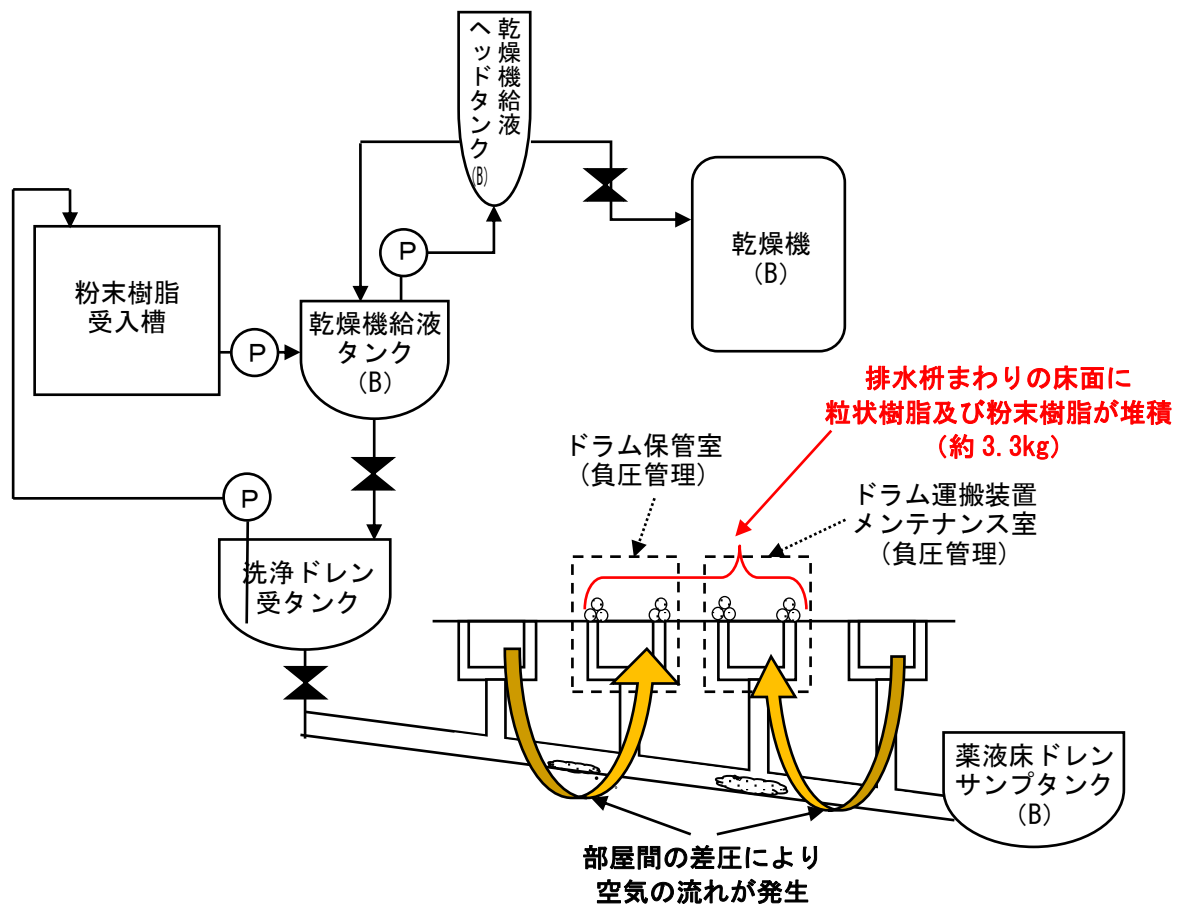
排水枅からの樹脂噴き上がりメカニズム

その後，建屋内排水系配管内に堆積した粉末樹脂及び粒状樹脂は，粉状の堆積物を確認した排水枡が設置されている部屋（ドラム保管室及びドラム運搬装置メンテナンス室）の差圧（負圧管理）による建屋内排水系配管内の空気の流れにより，排水枡から噴き上がり，床面に堆積した（約 3.3kg）。

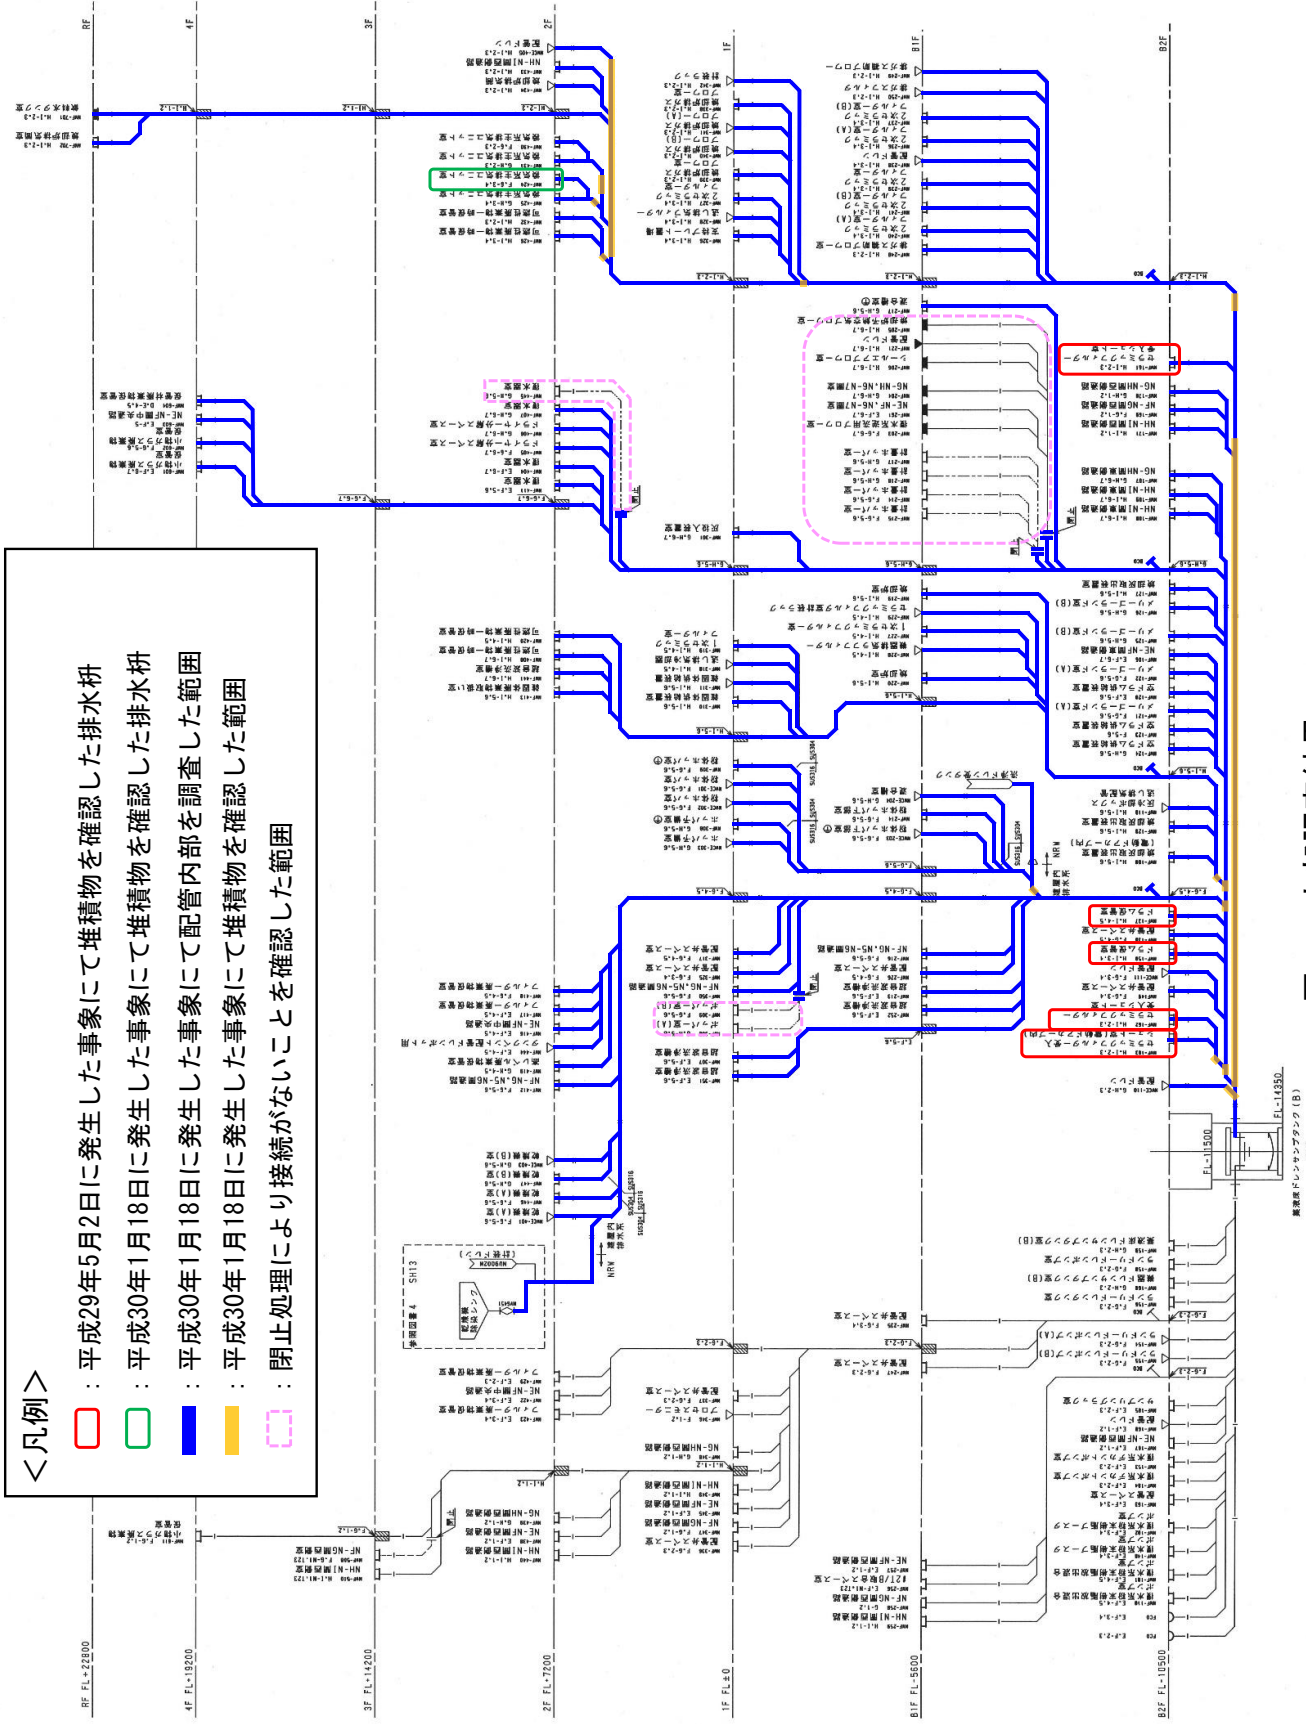
図2 内部調査結果

上記のとおり、図面上にない接続先を2箇所確認したが、当該箇所からの排水実績はなく、建屋内排水系配管への粒状樹脂流入の要因とならないことを確認した。
