| 東海第二発電所 審査資料 | |
| 資料番号 | TKK 審-13 改0 |

東海第二発電所 特別点検

(原子炉圧力容器: 炉心領域の母材及び溶接部)

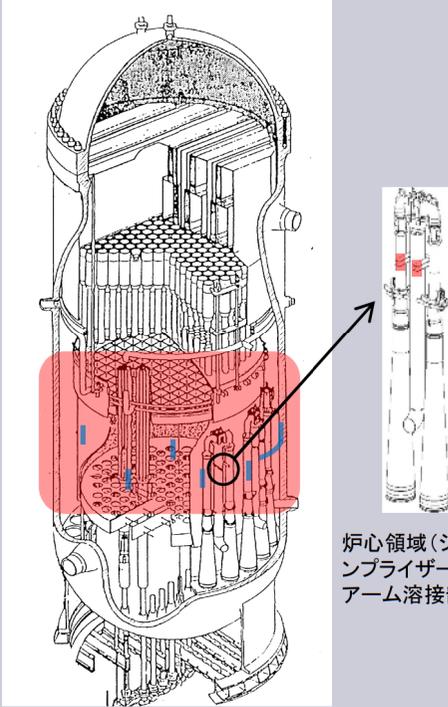
| 部位 | 通常の点検 | 特別点検 | 点検対象範囲 |
|---|--|---|---|
| <p>母材及び溶接部 (点検可能な炉心領域の全て)</p> | <ul style="list-style-type: none"> ・溶接線+母材10mm幅 ・超音波探傷試験(UT) ・頻度 1回/検査間隔※ | <ul style="list-style-type: none"> ・炉心領域 ・超音波探傷試験(UT) | <p>炉心領域(ジェットポンプライザーブレードアーム溶接部含む)</p> <p>■ : 特別点検 — : 通常の点検</p> |

| 対象構造物 | 対象部位 | 点検年月日 | 点検結果 |
|---|---|---|--|
| 原子炉圧力容器 | 母材及び溶接部 (点検可能な炉心領域の全て) | <ul style="list-style-type: none">平成29年5月22日 ～平成29年10月 2日平成30年3月25日 ～平成30年4月●日 | 炉心領域の母材部(クラッド含む)については垂直探傷に加え深さ4mmの欠陥が検出可能なフェーズドアレイ法, 溶接部は垂直, 斜角45° 及び60°, 炉心領域にある管台やパッド部分はフェーズドアレイ法及びジェットポンプライザーブレースアーム溶接部については深さ1mm程度の欠陥が検出可能な斜角45° 及び70° のUTをそれぞれ適用した結果, 有意な欠陥は認められなかった。 |
