平成 30 年 5 月 7 日

能美防災株式会社

放射性同位元素(RI)を装備したイオン化式探知器の所在不明について

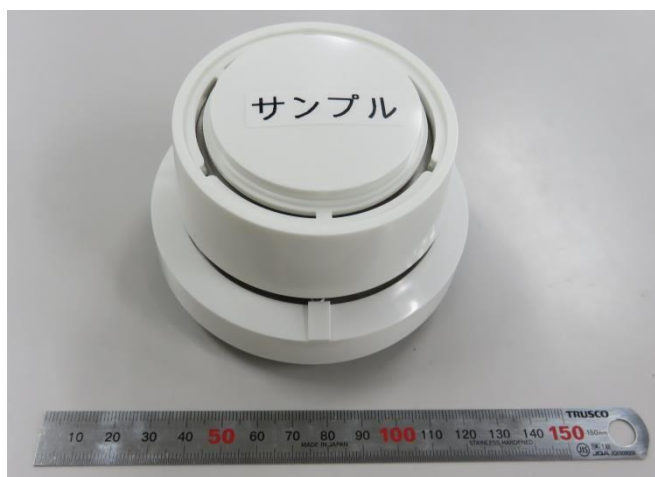
製品名 : FDS523-I
台数 : 107 台
装備している R I : ^{241}Am 85.1kBq 密封線源×2 個/台
状態 : 製品単体及び線源部の再現写真を下に示す。

写真 1. イオン感知器の外観 (直径約 10cm、高さ約 7cm)

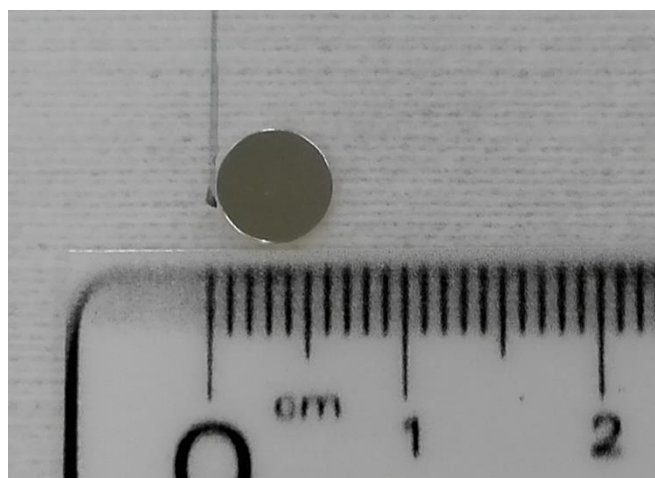
写真 2. ^{241}Am 密封線源の外観 (直径 6mm、厚さ 0.2mm)
