# 浜岡原子力発電所廃棄物減容処理装置建屋内における 放射性物質を含む堆積物の確認に伴う立入制限区域の設定に係る 中部電力からの報告に対する評価及び今後の対応について

平成30年4月25日  
原子力規制委員会

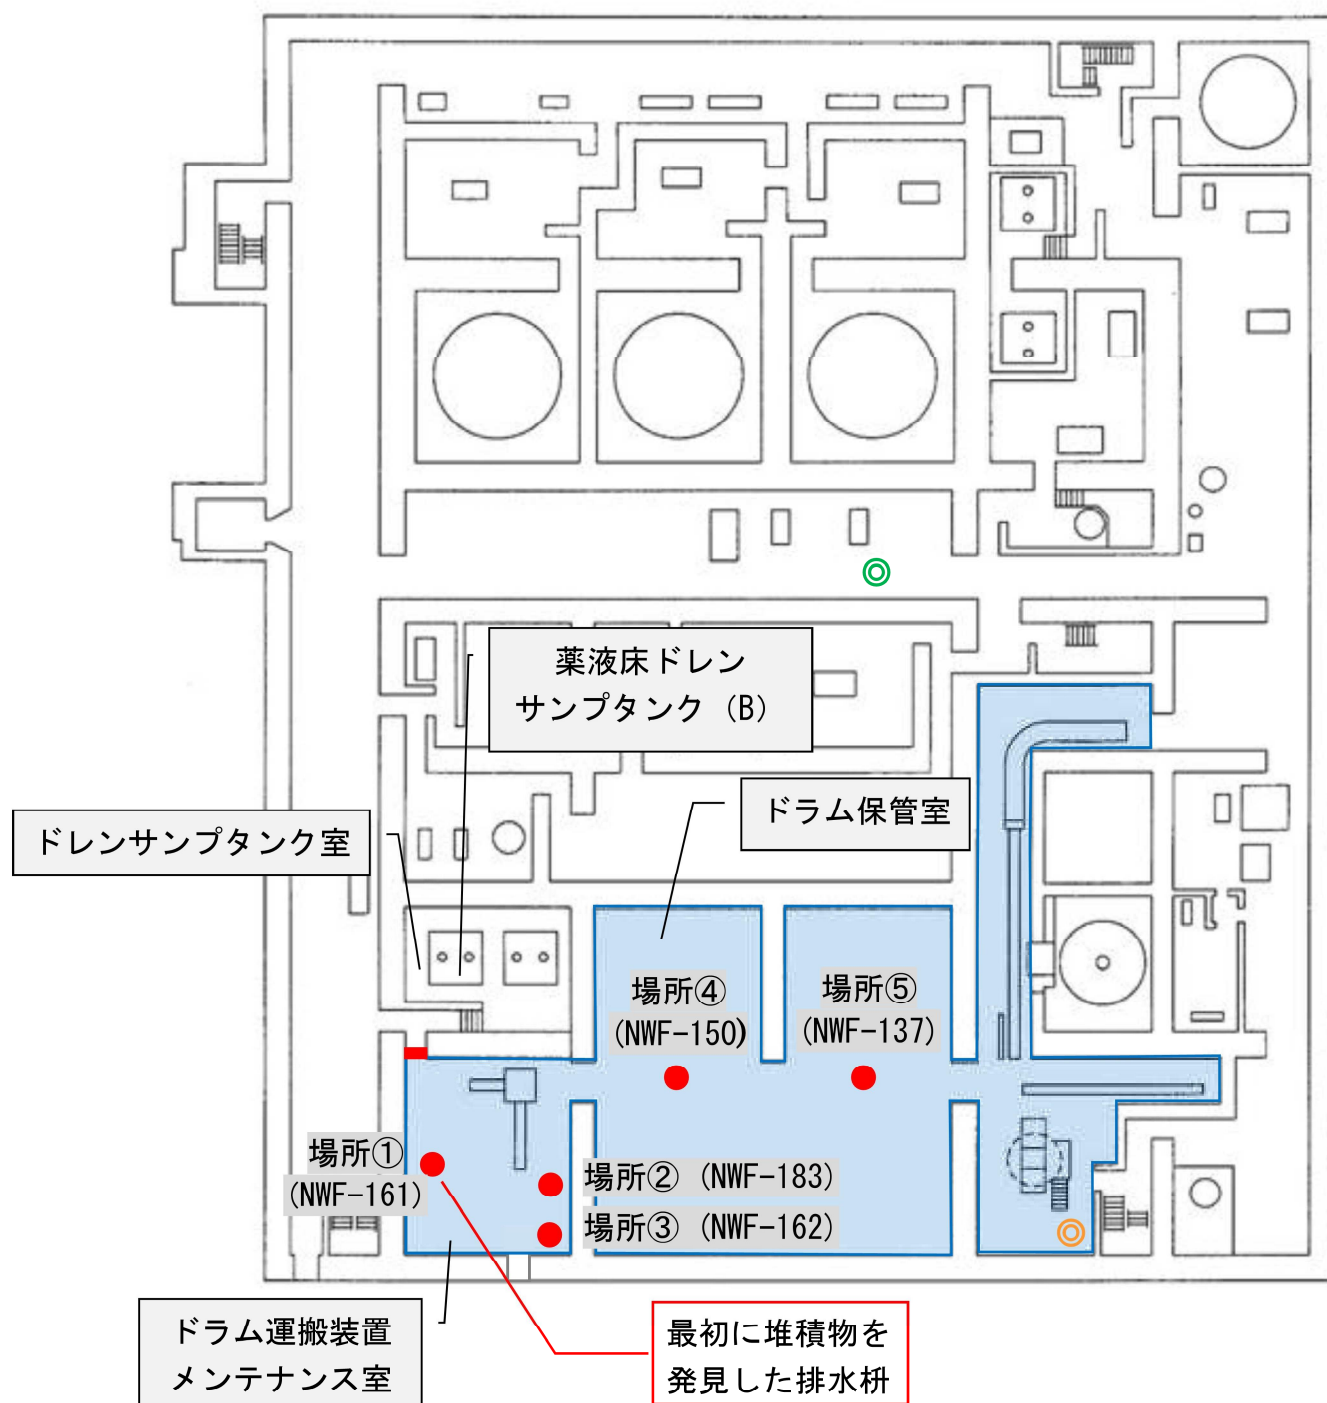
NRW- I 地下2階

平成29年5月2日、NRW-1の巡視点検を実施していた協力会社社員が、当該地下2階（管理区域）ドラム運搬装置メンテナンス室において、排水枡周りの床面に粒状の堆積物を発見した（堆積物範囲は約70 cm×約80 cm。現場の状況については別紙1のとおり。）。協力会社社員が現場調査を実施したところ、これ以外に同室及び隣接するドラム保管室で各2か所の排水枡周りに同様の堆積物があることを発見した。

これらの堆積物の放射能濃度を測定したところ、表面汚染密度は最大141 Bq/cm<sup>2</sup>で、立入制限区域の設定基準値40 Bq/cm<sup>2</sup>を超えていたことから、当該区域を立入制限区域に設定すると共に堆積物を回収（回収量は約3,338 g。）し、それを分析した結果、堆積物は粒状樹脂等<sup>6</sup>であった。CCDカメラでNRW-1内排水系

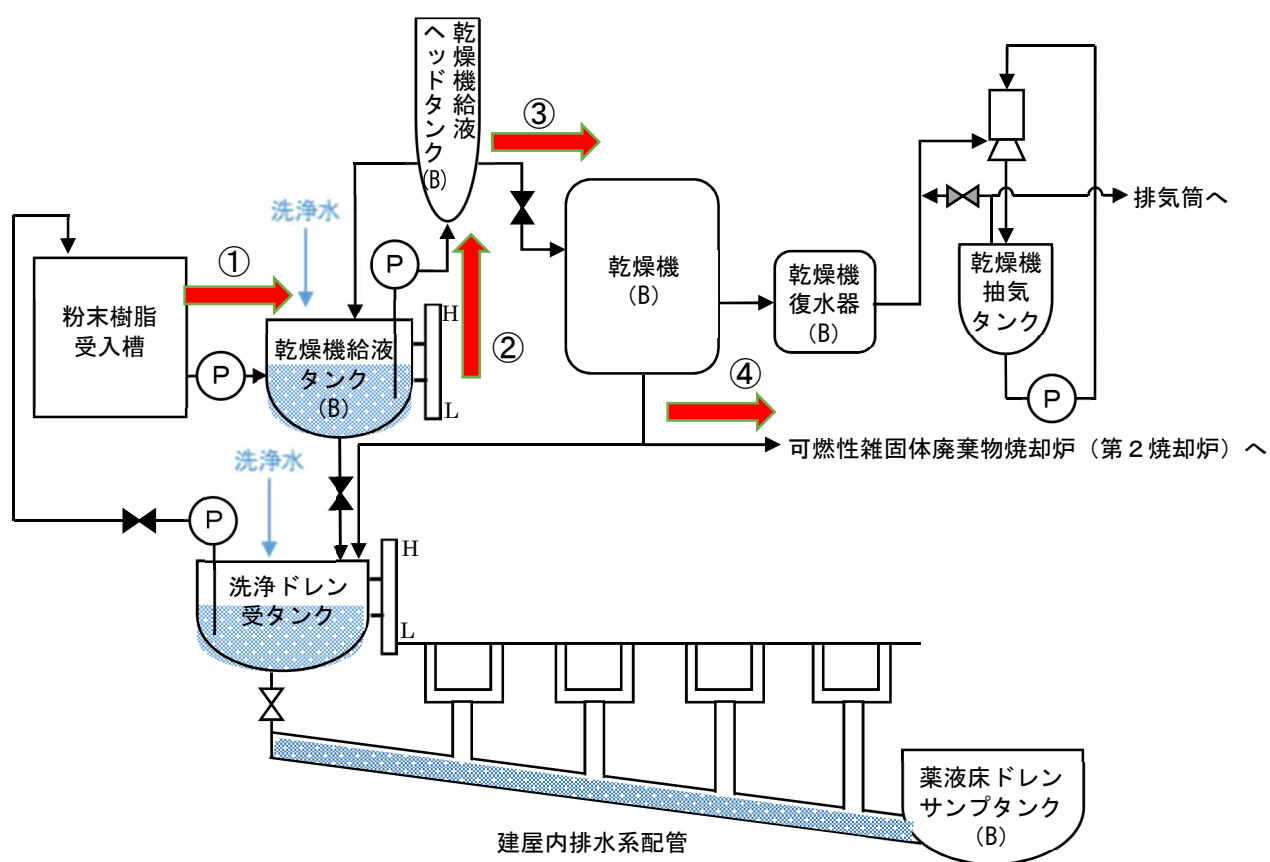
### 通常時の運転操作（焼却）

- ①粉末樹脂受入槽から乾燥機給液タンクへ移送
- ②乾燥機給液タンクから乾燥機給液ヘッドタンクへ移送
- ③乾燥機給液ヘッドタンクから乾燥機へ移送
- ④乾燥機から可燃性雑固体廃棄物焼却炉（第 2 焼却炉）へ移送

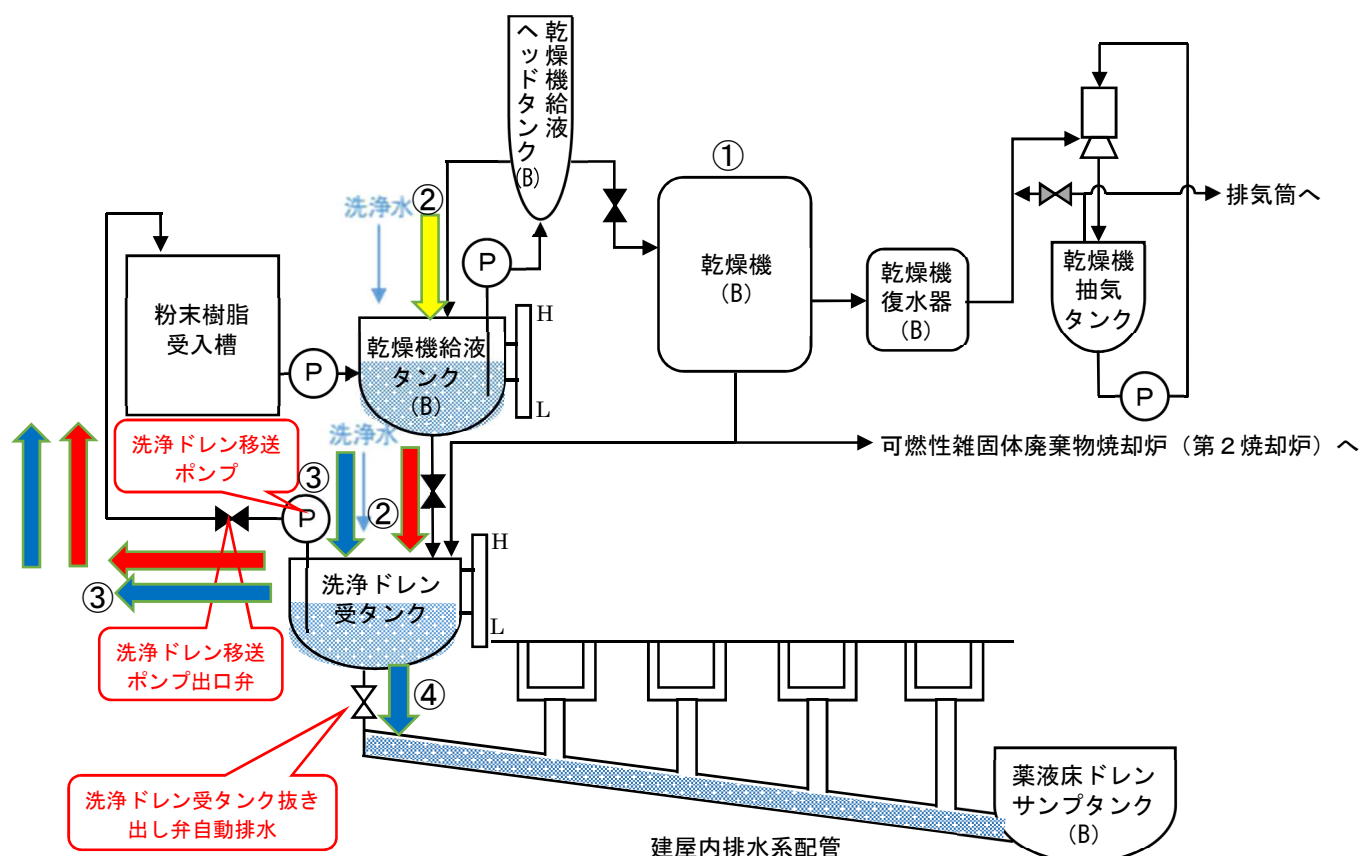
## 通常時の運転操作（移送モード・洗浄モード）

通常、洗浄ドレン受タンクを洗浄する際は、乾燥機給液タンクから移送される廃液の中には微量の粒状樹脂等しか含まれていないことから、その廃液が洗浄水と共に攪拌され粉末樹脂受入槽に移送された後の残水（建屋内排水系に自動排水されるもの。）にはごく微量の粒状樹脂等が含まれるだけである。

- ①乾燥機停止
- ②希釈・洗浄水（自動）を供給しながら乾燥機給液ヘッドタンクから洗浄ドレン受タンクへ移送
- ③**移送モード**では、洗浄水（自動）を供給しながら、洗浄ドレン移送ポンプにて洗浄ドレン受タンク内を攪拌し、レベル高にて洗浄ドレン移送ポンプ出口弁が開弁し、希釈・洗浄しながら粉末樹脂受入槽に移送。
- ④**洗浄モード**（洗浄ドレン受タンク点検等の前に洗浄目的で使用。）では、③の行程後に洗浄ドレン受タンク抜き出し弁が自動開弁し、洗浄ドレン受タンク内の残水が建屋内排水系に自動排水。

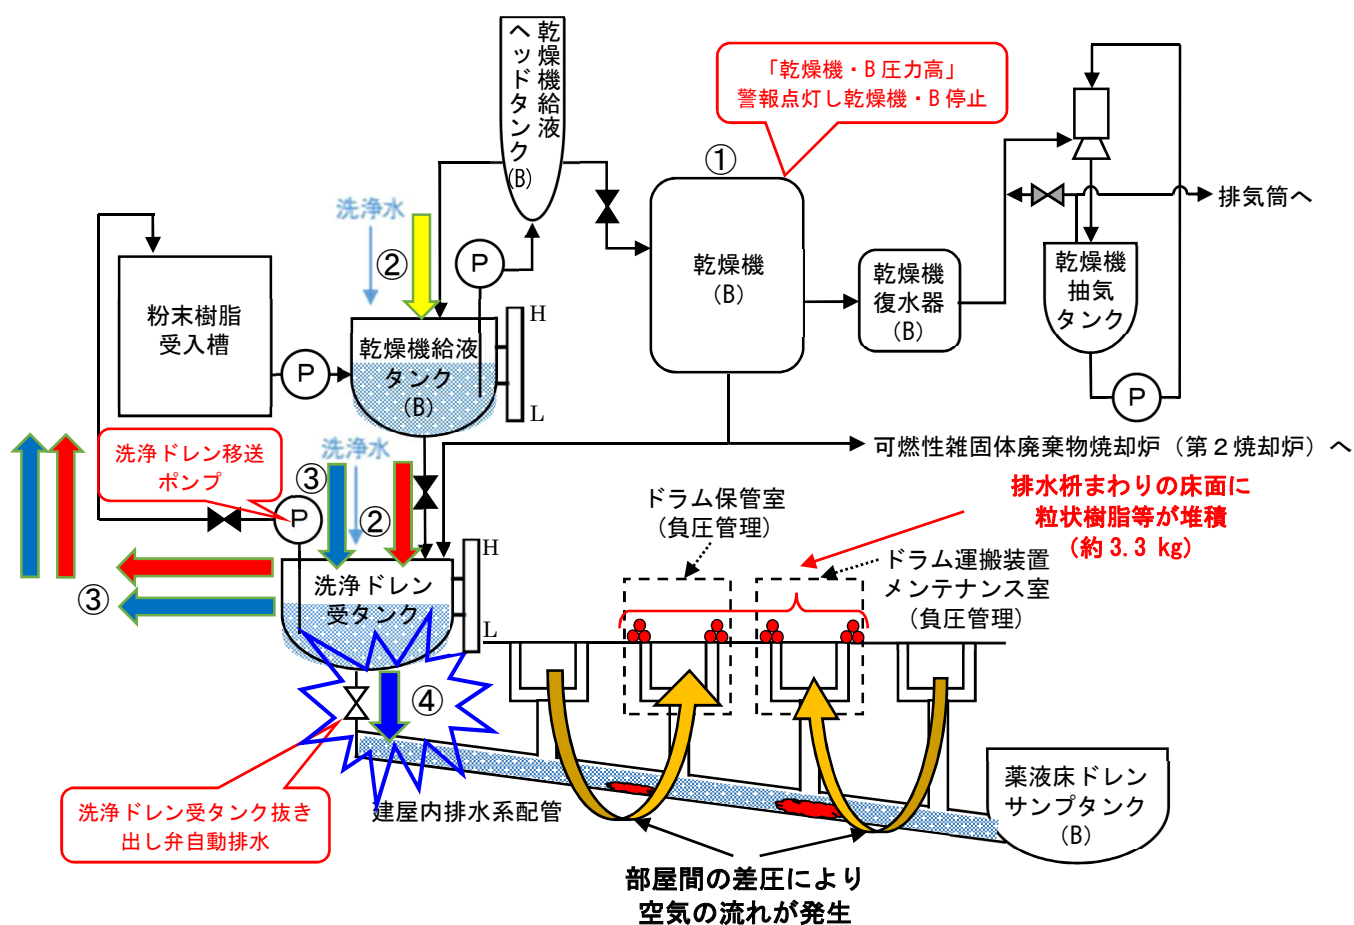
## 事象発生時の運転操作

- 平成 29 年 4 月 6 日、粒状樹脂等を焼却する前に、粒状樹脂等を含む廃液を乾燥させていたところ、乾燥機の「乾燥機・B 圧力高」の警報が点灯した。そのため、乾燥機への給液を停止し、更に、乾燥機を停止させた<sup>8</sup>。その際に、乾燥機給液タンクに樹脂濃度の高い廃液（約 9.4 重量%、樹脂総量 約 81.3 kg）が残った。
- この状態で乾燥機給液タンクを洗浄し、同タンク内に溜まっていた樹脂を含んだ洗浄廃液を洗浄ドレン受タンクに排水した。
- 洗浄ドレン受タンクの洗浄操作を実施し、洗浄廃液の多くは粉末樹脂受入槽に移送されたが、洗浄ドレン受タンク内の残水（樹脂量約 28.5 kg 含む。）は NRW-1 内排水系に自動排水<sup>9</sup>され、粒状樹脂等が同系配管内に溜まった。
- 当該配管内の粒状樹脂等が徐々に乾燥し、負圧管理されたドラム保管室及びドラム運搬装置メンテナンス室の排水枡から噴き上がった<sup>10</sup>。

今回は、洗浄ドレン受タンク内に粒状樹脂等が多く含まれた廃液が存在する状態で同じ操作が行われたことから、粉末樹脂受入槽に移送された後の残水にも粒状樹脂等が多く含まれたままとなり、それが建屋内排水系に自動排水された。

- ①「乾燥機・B 圧力高」の警報が点灯したため、乾燥機停止を判断し、給液系の停止操作を実施。
- ②洗浄水を手動で供給しその後乾燥機給液タンクから洗浄ドレン受タンクに手動操作で排水。
- ③モードスイッチ、**洗浄モードを選択**、洗浄水（自動）を供給しながら、洗浄ドレン移送ポンプにて洗浄ドレン受タンク内を攪拌し、レベル高にて洗浄ドレン移送ポンプ出口弁が開弁し、希釈・洗浄しながら粉末樹脂受入槽に移送。
- ④洗浄ドレン受タンク抜き出し弁が自動開弁し、洗浄ドレン受タンク内の粒状樹脂等を多く含む残水が建屋内排水系に自動排水。

- 洗浄ドレン受タンクから建屋内排水系への自動排水を防止するため、洗浄ドレン受タンクのドレン弁を「常時閉」とした。また、「運転操作手順書」も見直し、洗浄ドレン受タンク内の残水は建屋内排水系に自動排水せず、手動にて粉末樹脂受入槽へ移送することに変更した。

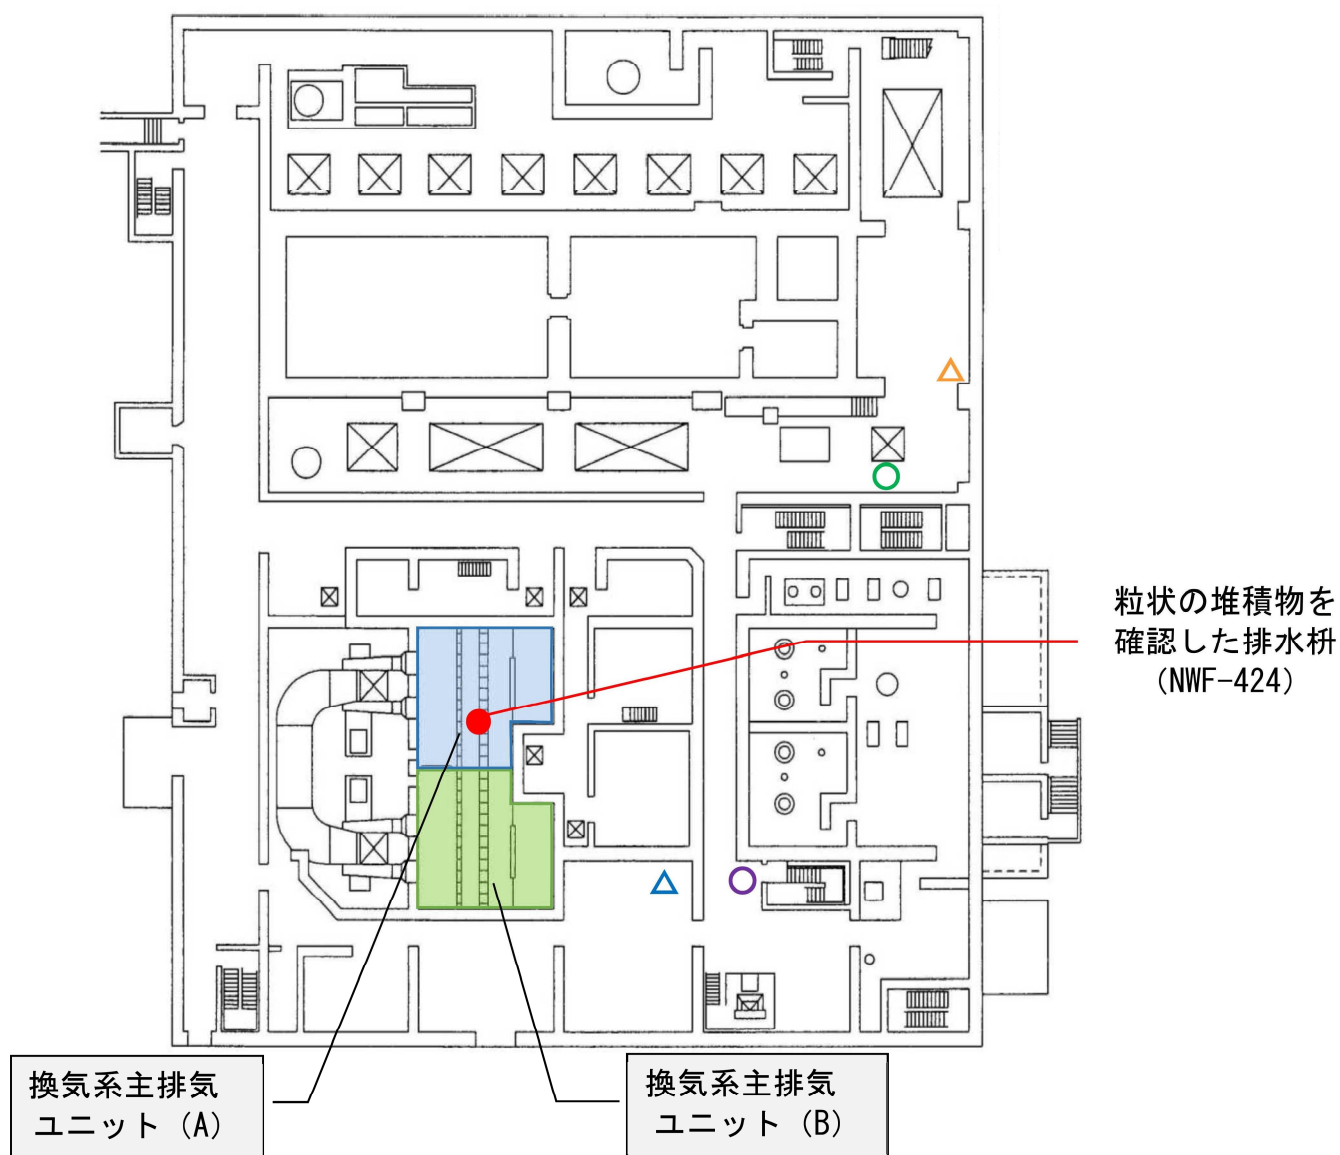
機器配置図 NRW-I 2階

平成30年1月18日、NRW-1の2階にある換気系主排気ユニット<sup>13</sup>内の排水枡周りの床面にも粒状の堆積物が発見された（堆積物範囲は約130 cm×約80 cm。現場の状況については別紙3のとおり。）。堆積物の放射能濃度を測定したところ、表面汚染密度は105 Bq/cm<sup>2</sup>で、立入制限区域の設定基準値の40 Bq/cm<sup>2</sup>を超えていたことから、当該区域を立入制限区域に設定するとともに、本事象が法令に基づき原子力規制委員会に報告する事象に該当すると判断し、原子力規制委員会に報告した<sup>14</sup>。その後、堆積物を回収（回収量は約8,000 g。配管内のものを含む。）、分析した結果、堆積物は粒状樹脂等であった。

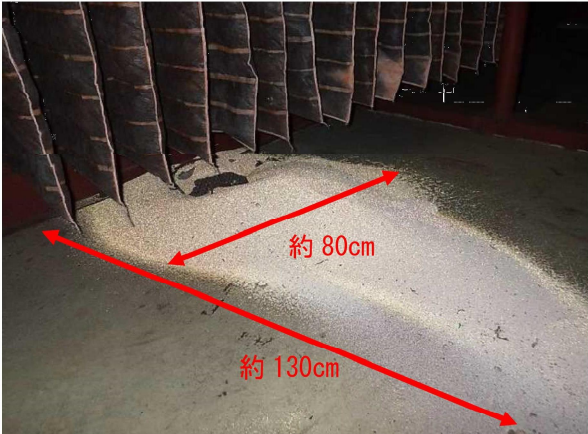
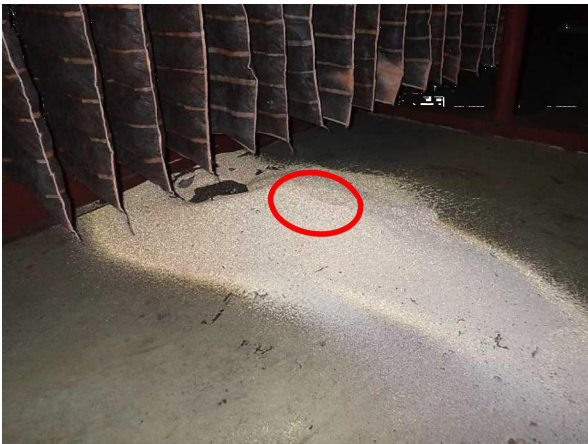
| 表面汚染密度<br>(直接法) | <p>・ 表面汚染密度 : 105 Bq/cm<sup>2</sup></p> <p>表面汚染密度 (Bq/cm<sup>2</sup>) = <math>K_d \times (N_s - N_b)</math></p> <p><math>K_d</math> : 換算係数 <math>7.0 \times 10^{-3}</math> Bq/cm<sup>2</sup>・cpm</p> <p><math>N_s</math> : GM管サーベイメータによる測定値 16000 cpm</p> <p><math>N_b</math> : バックグラウンド値 1000 cpm</p> |
