放射性同位元素等取扱事業所における  
放射性同位元素の管理区域外への漏えいについて

東京工業大学放射線総合センター大岡山放射線実験施設における  
放射性同位元素の管理区域外への漏えいに関する報告書

東京工業大学放射線総合センター大岡山放射線実験施設における地中埋設排水管  
からの放射性同位元素の管理区域外への漏えいに関する報告

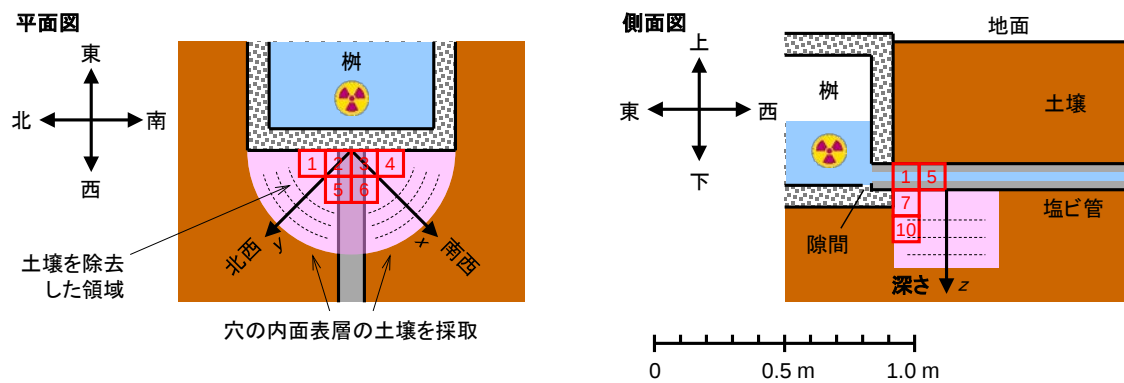
図 3 樹⑧出口部分において汚染土壌を除去した領域

図 3 および表 2 に示したように、土壌汚染が確認された桧⑧の配管の漏れ部分を中心として同心円状に半径 40 cm、深さ 30 cm 程度までの範囲の土壌を除去していったところ、 $^3\text{H}$  濃度は統計誤差の範囲内で検出限界未満となったことから、汚染土壌の回収を完了したと判断した。回収した汚染土壌の総重量は 27 kg であり、そのなかの  $^3\text{H}$  の放射能は最大 29 kBq (バックグラウンド含む) と推定された。現在、回収した汚染土壌は管理区域内で保管廃棄されており、最終的には許可廃棄業者に引き取りを依頼予定である。
