排気経路の内部確認について

破損した伸縮継手の破片の回収について

破損した伸縮継手以外の伸縮継手の確認について

D/B(B)の運転上の制限逸脱からの復帰について

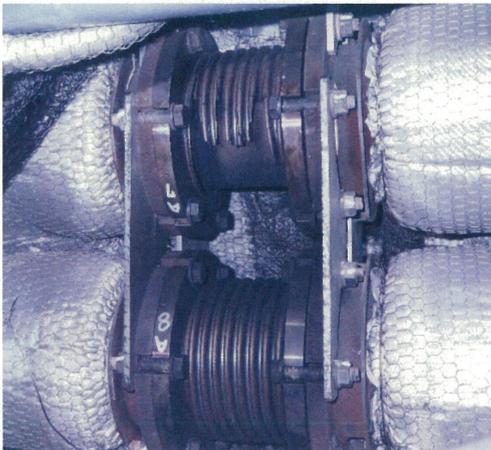
回収物重量測定と新品(予備品)重量測定の結果を表 10-1, 10-2 に示す。結果、回収した破片と破損した伸縮継手の重量の合計と、新品(予備品)の伸縮継手の重量は同程度であった。

破損した伸縮継手

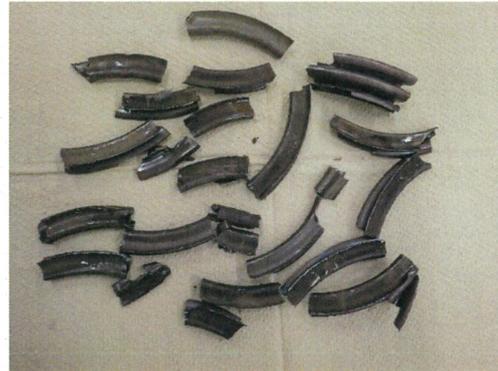
回収した破片

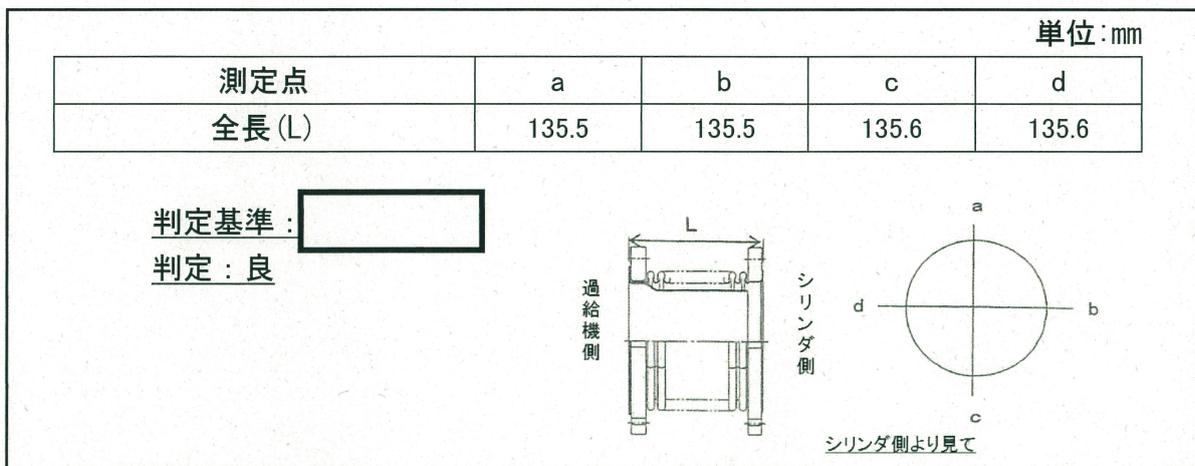
図 12-1 全長測定

各寸法測定の結果，各測定値は判定基準内であることを確認した。

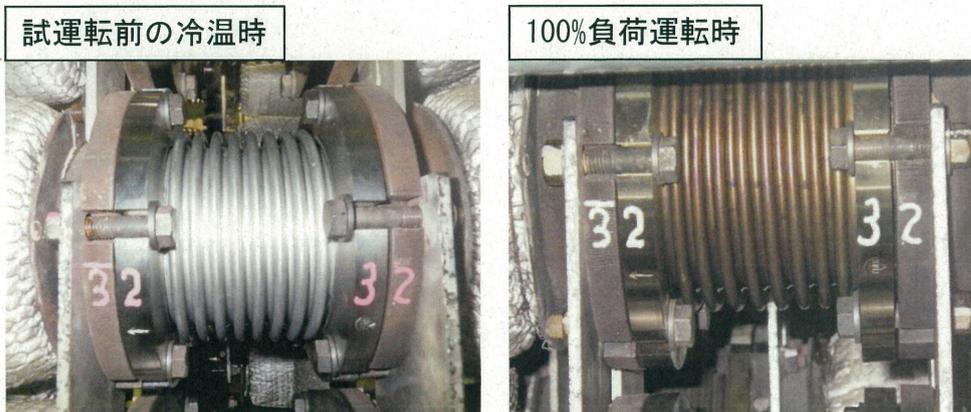
図 13-1 試運転前の冷温時及び 100%負荷運転時における伸縮継手外観

当該伸縮継手について写真による伸び量の確認を行った。試運転前の冷温時及び 100%負荷運転時における伸縮継手の外観を図 13-1 に示す。試運転前の冷温時における伸縮継手の長さは [] である。100%負荷運転時は高温であり接近しての測定ができないため，写真から伸縮継手の長さを推定した結果 [] であった。このため，伸縮差を [] と推定した。

またビデオ映像による振動状況を確認した。その結果，機関運転に伴う伸縮継手の振動は軽微であった。

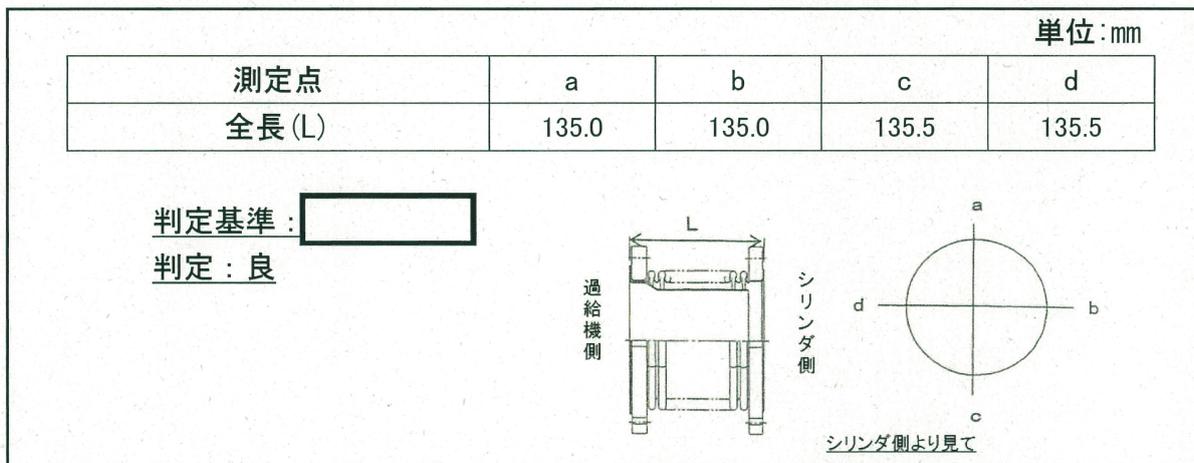
図 13-2 当該伸縮継手の全長測定

調査の結果, 全て判定基準値以内であることを確認した。
