高浜発電所4号機の定期検査状況について (蒸気発生器伝熱管の渦流探傷検査結果)

渦流探傷検査(ECT)結果

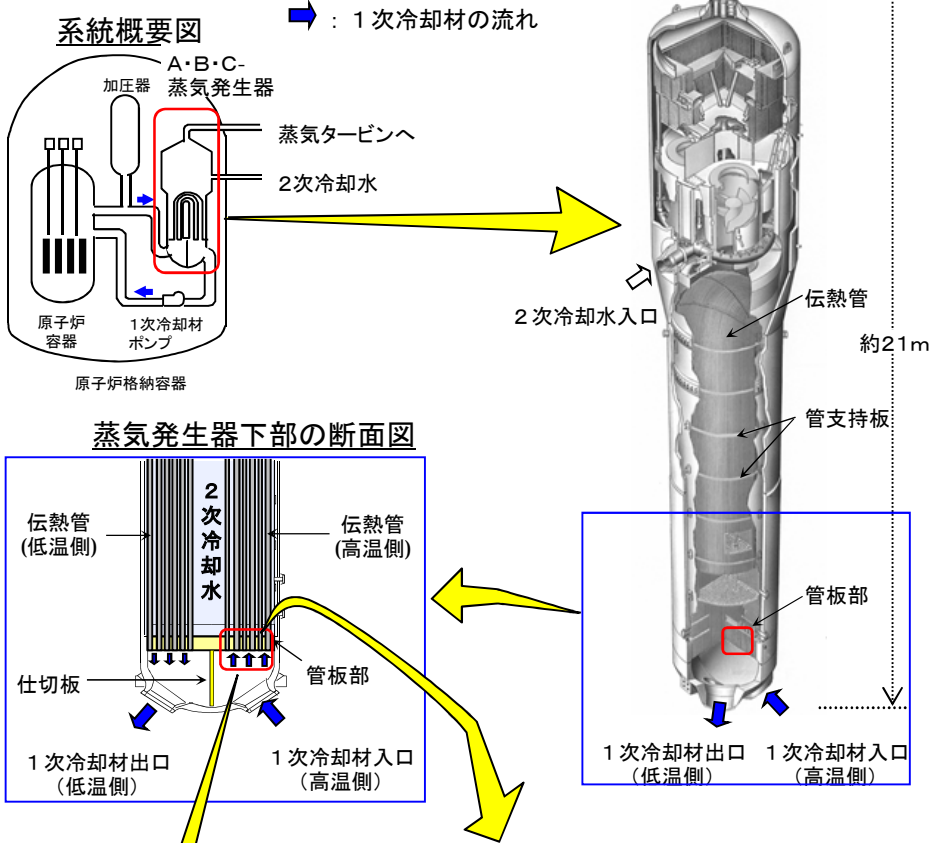
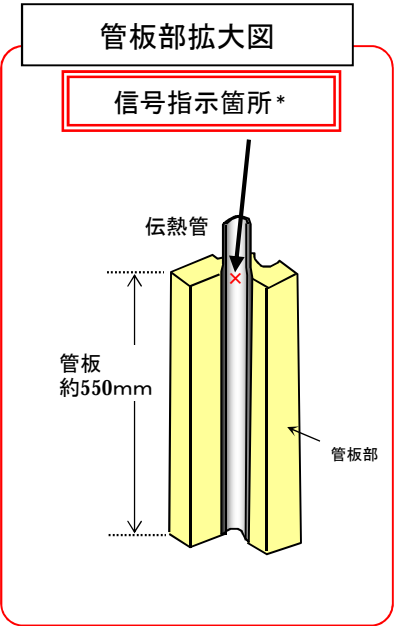
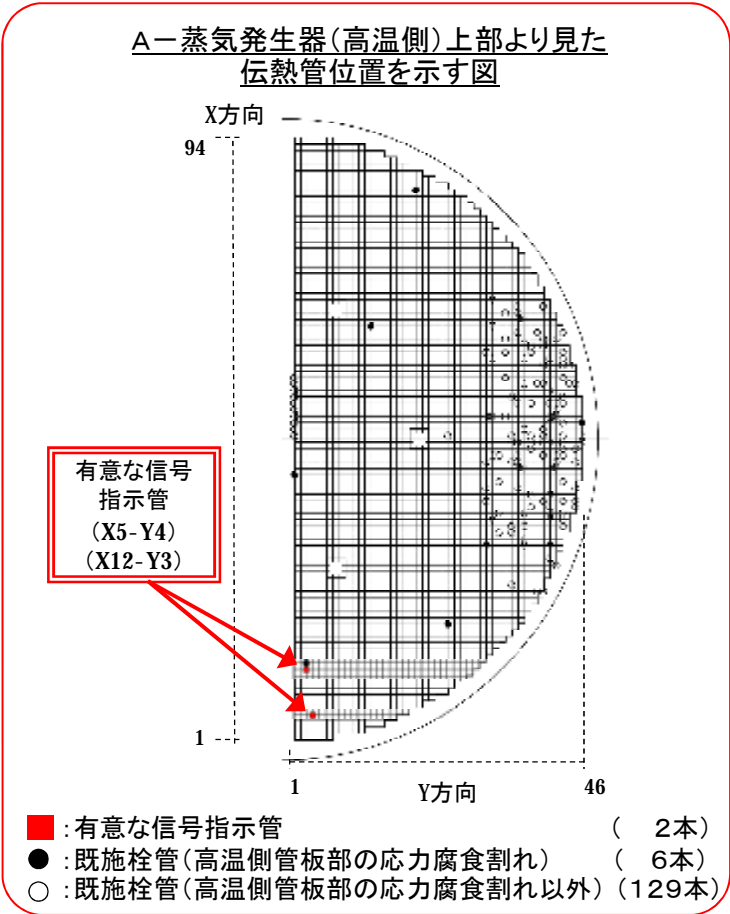
蒸気発生器の概要図

伝熱管外径 : 約22.2mm
 " 厚さ : 約1.3mm
 " 材質 : インコネルTT600(特殊熱処理)

*従来から応力腐食割れが確認されている部位

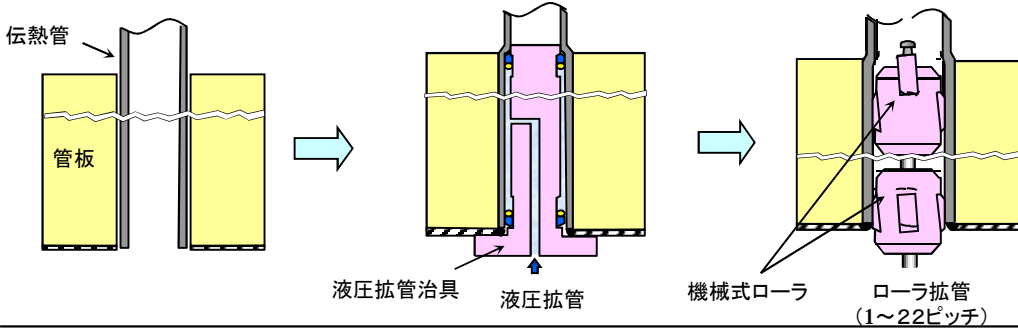
蒸気発生器製造時の管板部の伝熱管拡管方法

管板部でローラ拡管する際、伝熱管内面で局所的に引張り残留応力が発生
