高浜発電所4号機 蒸気発生器伝熱管の損傷について

発電用原子炉施設故障等報告書

件名	高浜発電所4号機 蒸気発生器伝熱管の損傷について																				
事象発生の日時	平成30年6月22日 10時52分 (技術基準に適合していないと判断した日時)																				
事象発生の場所	高浜発電所4号機 原子炉格納容器内																				
事象発生の発電用原子炉施設名	原子炉冷却系統施設 一次冷却材の循環設備 蒸気発生器 (A)																				
事象の状況	<p>1. 事象発生の状況</p> <p>高浜発電所4号機(加圧水型軽水炉、定格電気出力87万kW、定格熱出力266万kW)は、平成30年5月18日より第21回定期検査中であり、3台ある蒸気発生器(以下「SG」という。)の伝熱管^{*1}全数について、健全性を確認するため渦流探傷試験^{*2}(以下「ECT」という。)を実施した。</p> <p>その結果、A-SGの伝熱管2本について、高温側の管板^{*3}部に有意な信号指示^{*4}が認められたことから、実用発電用原子炉及びその附属施設の技術基準に関する規則第18条並びに第56条に適合しておらず、実用発電用原子炉の設置、運転等に関する規則第134条に該当することを、平成30年6月22日10時52分に判断した。</p> <p>なお、B、C-SG伝熱管については、ECTで有意な信号指示は認められなかった。</p> <p>^{*1} SGの中で1次冷却材(1次側)と給水(2次側)の熱交換を行う逆U字形の管群。1次冷却材は入口管板部(高温側)から入り、給水と熱交換後に出口管板部(低温側)へ流れる。</p> <p>^{*2} 高周波電流を流したコイルを伝熱管に挿入することで伝熱管に渦電流を発生させ、伝熱管の欠陥により生じる渦電流の変化を電気信号として取り出すことで欠陥を検出する試験(ECT; Eddy Current Test)。全周に対して渦電流の発生と検出を別々のコイルを用いた24組のコイルで伝熱管の欠陥による渦電流の変化を信号として検出する。</p> <p>^{*3} 伝熱管が取り付けられている部品。伝熱管と管板で1次冷却材と給水の圧力障壁となる。</p> <p>^{*4} ノイズレベル(雑音信号レベル)を超える信号であって、SG管支持板等の外部構造物あるいは伝熱管の形状等に起因する信号(疑似信号)ではない信号指示。</p> <p>2. ECT結果</p> <p>(1) 検査期間 平成30年6月20日～平成30年6月22日(定期事業者検査終了日)</p> <p>(2) 検査範囲 SGの施栓^{*5}済みの伝熱管を除く、全数の伝熱管についてECTを実施した。 (単位:本)

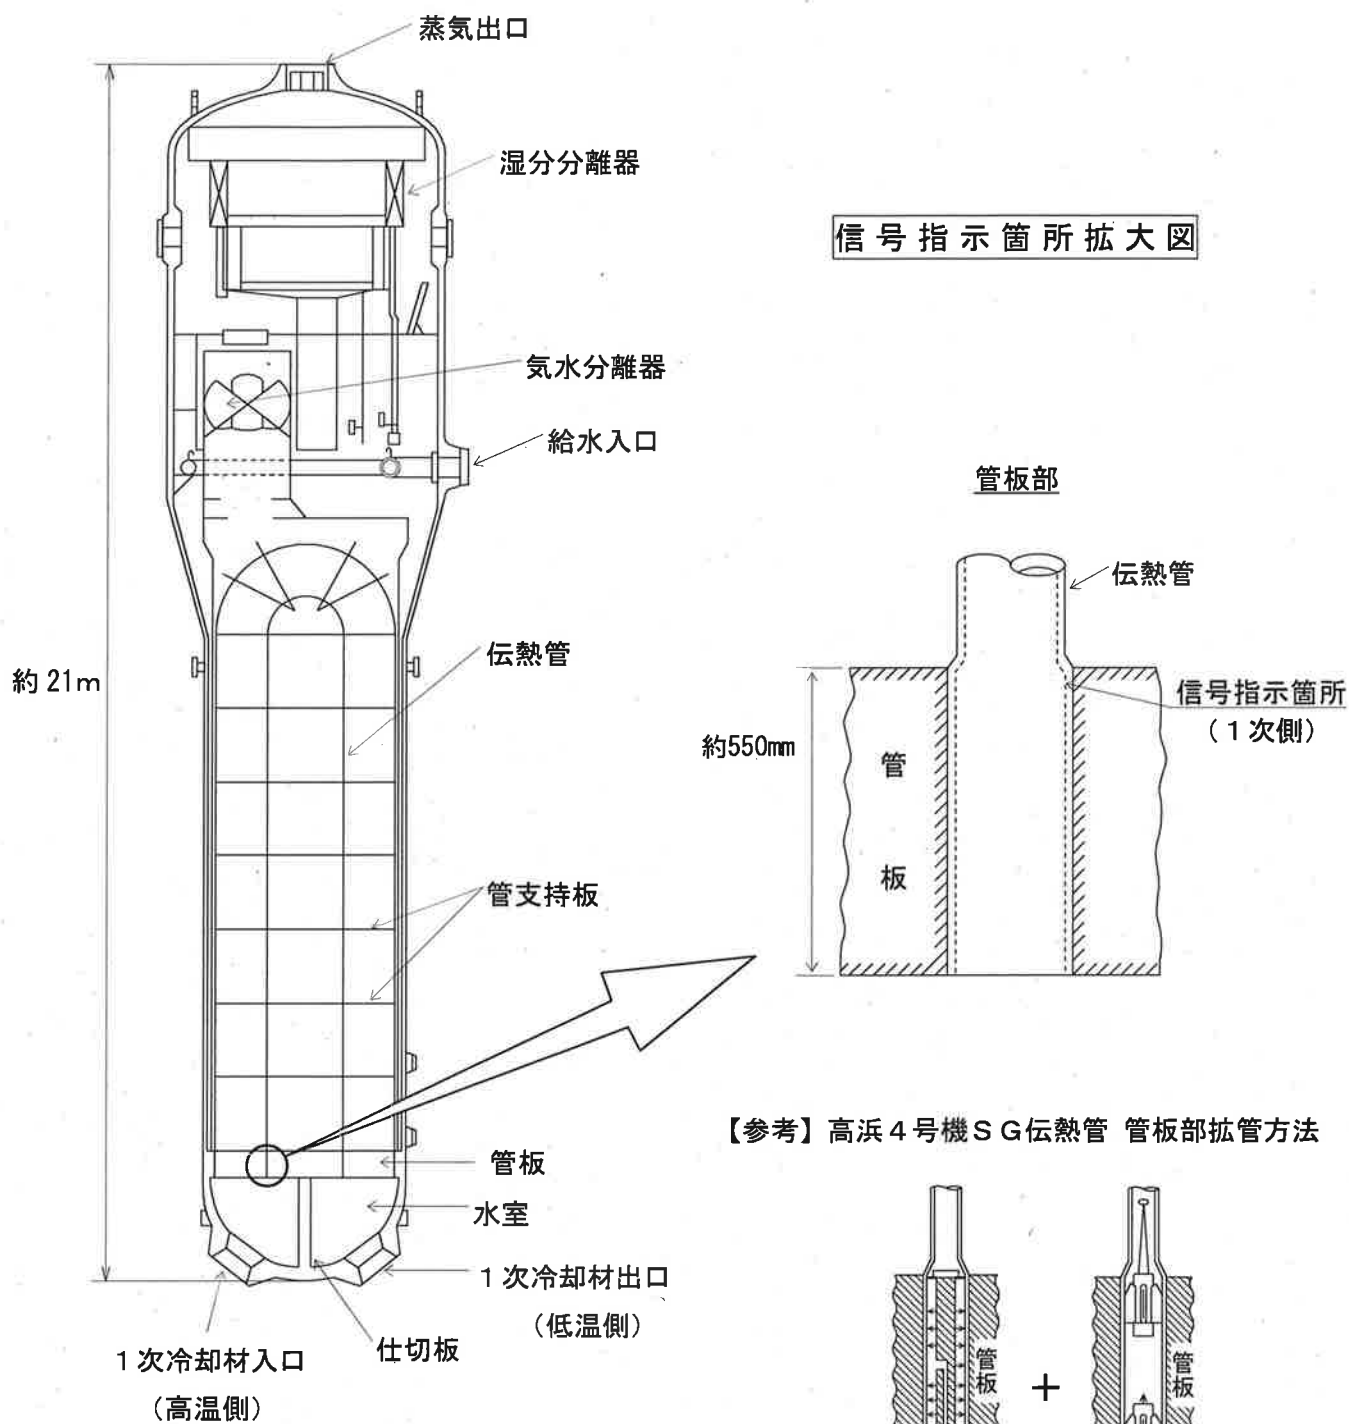
SG伝熱管信号指示箇所概要図

A-SG	B-SG	C-SG	合計
設備本数	3,382	3,382	3,382	10,146
既施栓本数 (応力腐食割れによる施栓本数※)	135 (6)	134 (3)	123 (13)	392 (22)
検査対象本数	3,247	3,248	3,259	9,754
指示管本数	2	0	0	2
結果	高温側伝熱管の管板部のローラ拡管上端部(22ピッチ)において2本に有意な信号指示(内面軸方向に沿ったきず信号)が認められた。			
備考

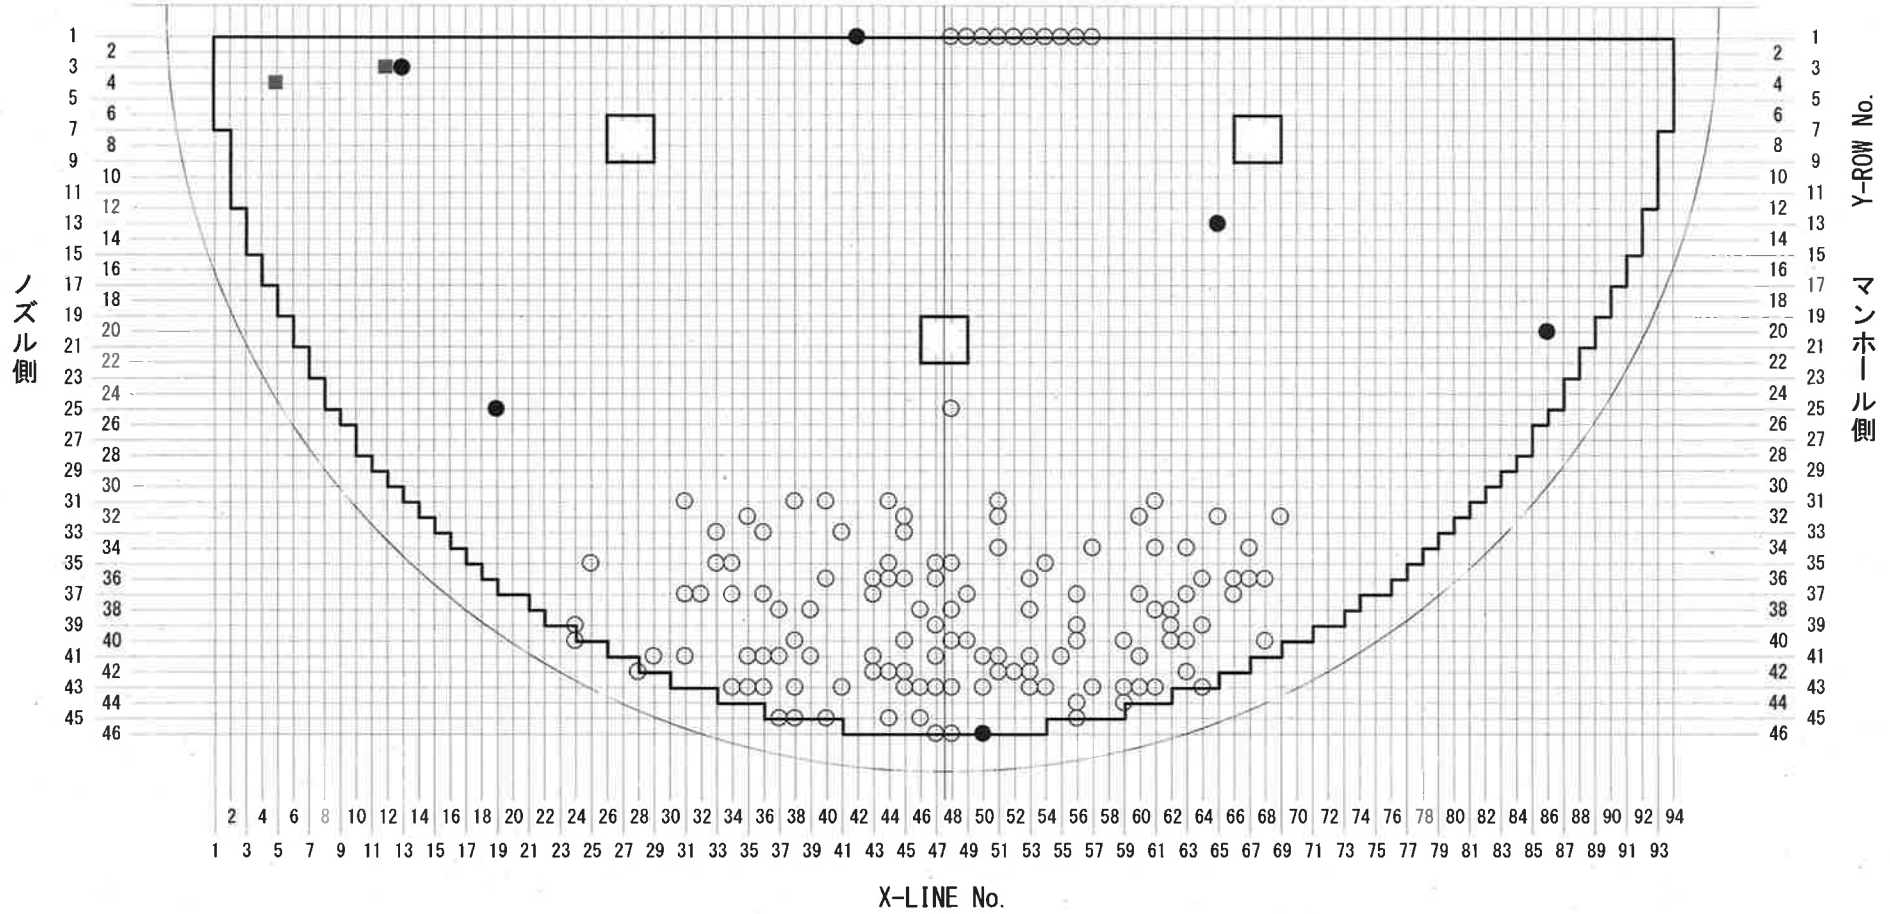
- : 既施栓管 (拡管部応力腐食割れ以外) (129本)
- : 既施栓管 (拡管部応力腐食割れ) (6本)
- : 今回有意な信号指示が認められた位置 (2本)

本図はSG上部から見た位置を示す

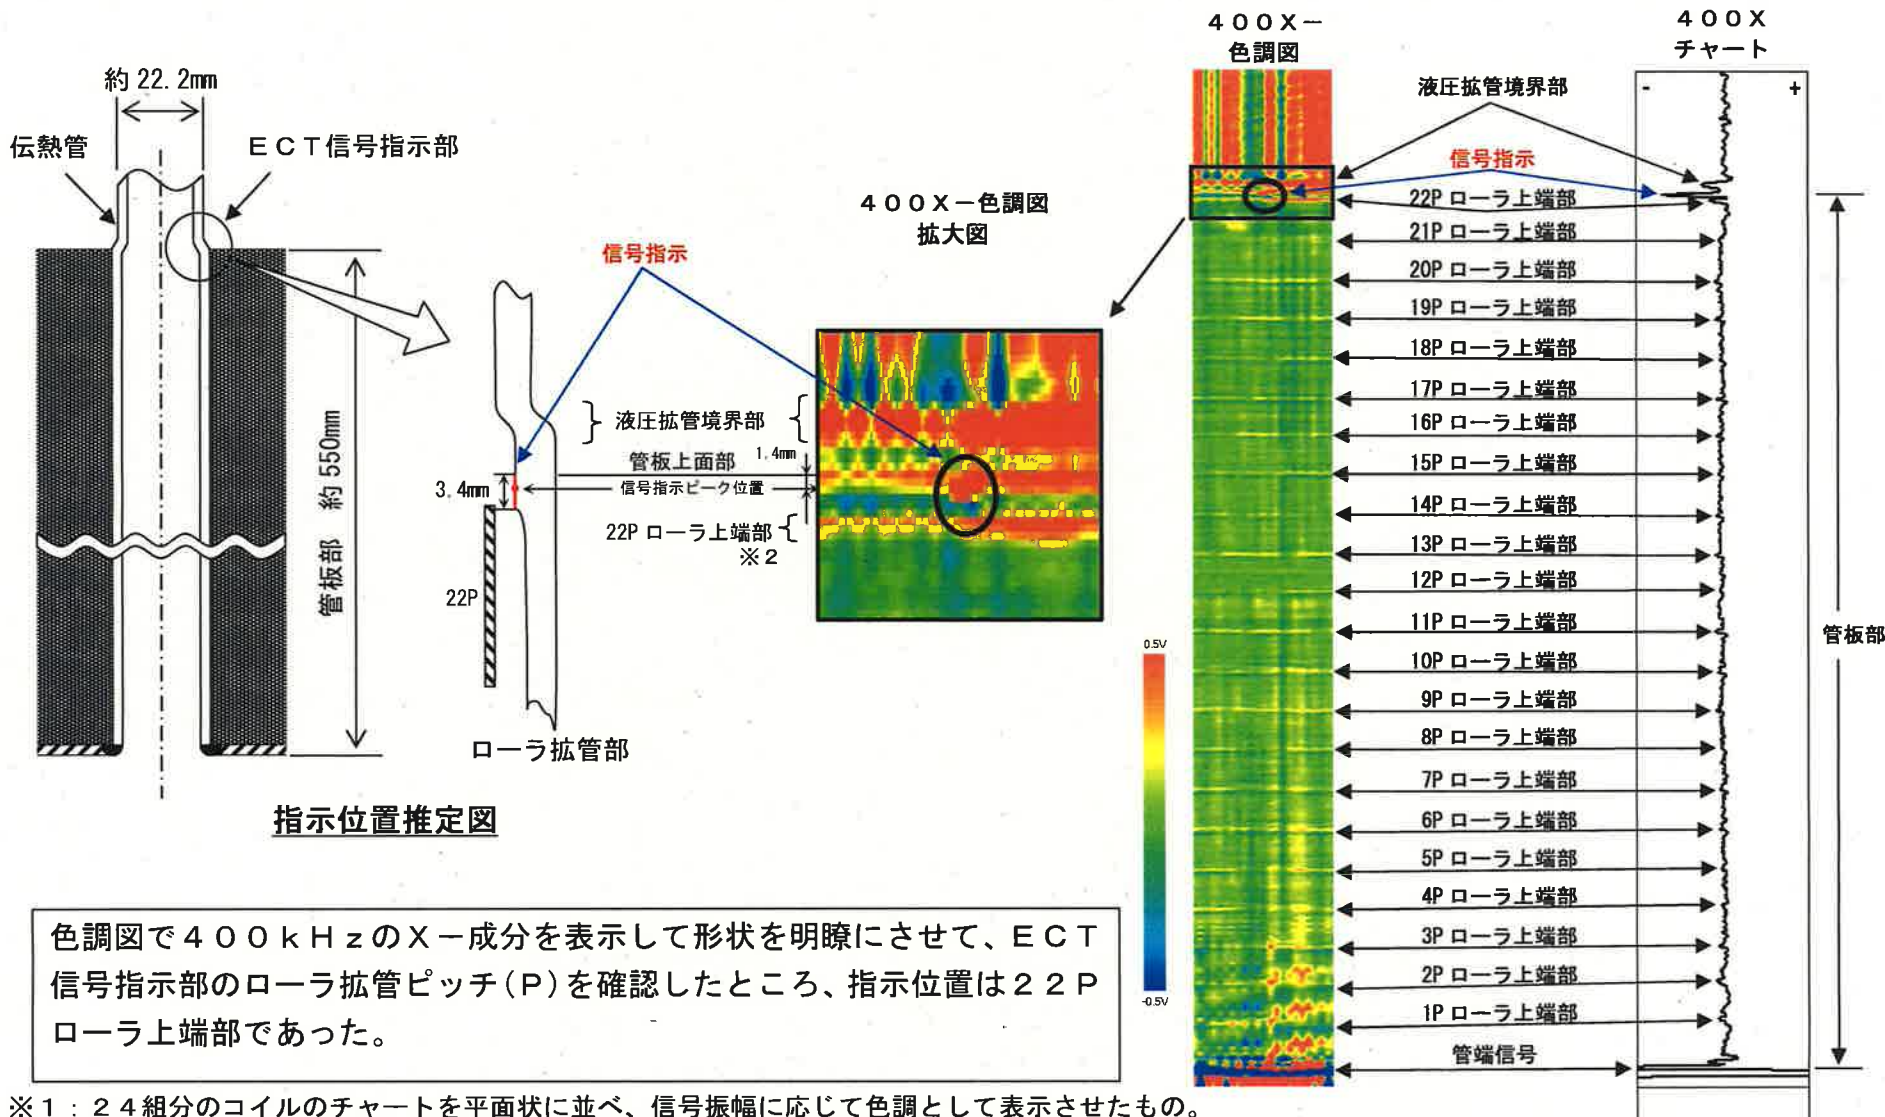
色調図表示^{※1}による管板部指示管の指示位置推定 (A-SG X5-Y4)

色調図で400kHzのX-成分を表示して形状を明瞭にさせて、ECT信号指示部のローラ拡管ピッチ(P)を確認したところ、指示位置は22Pローラ上端部であった。

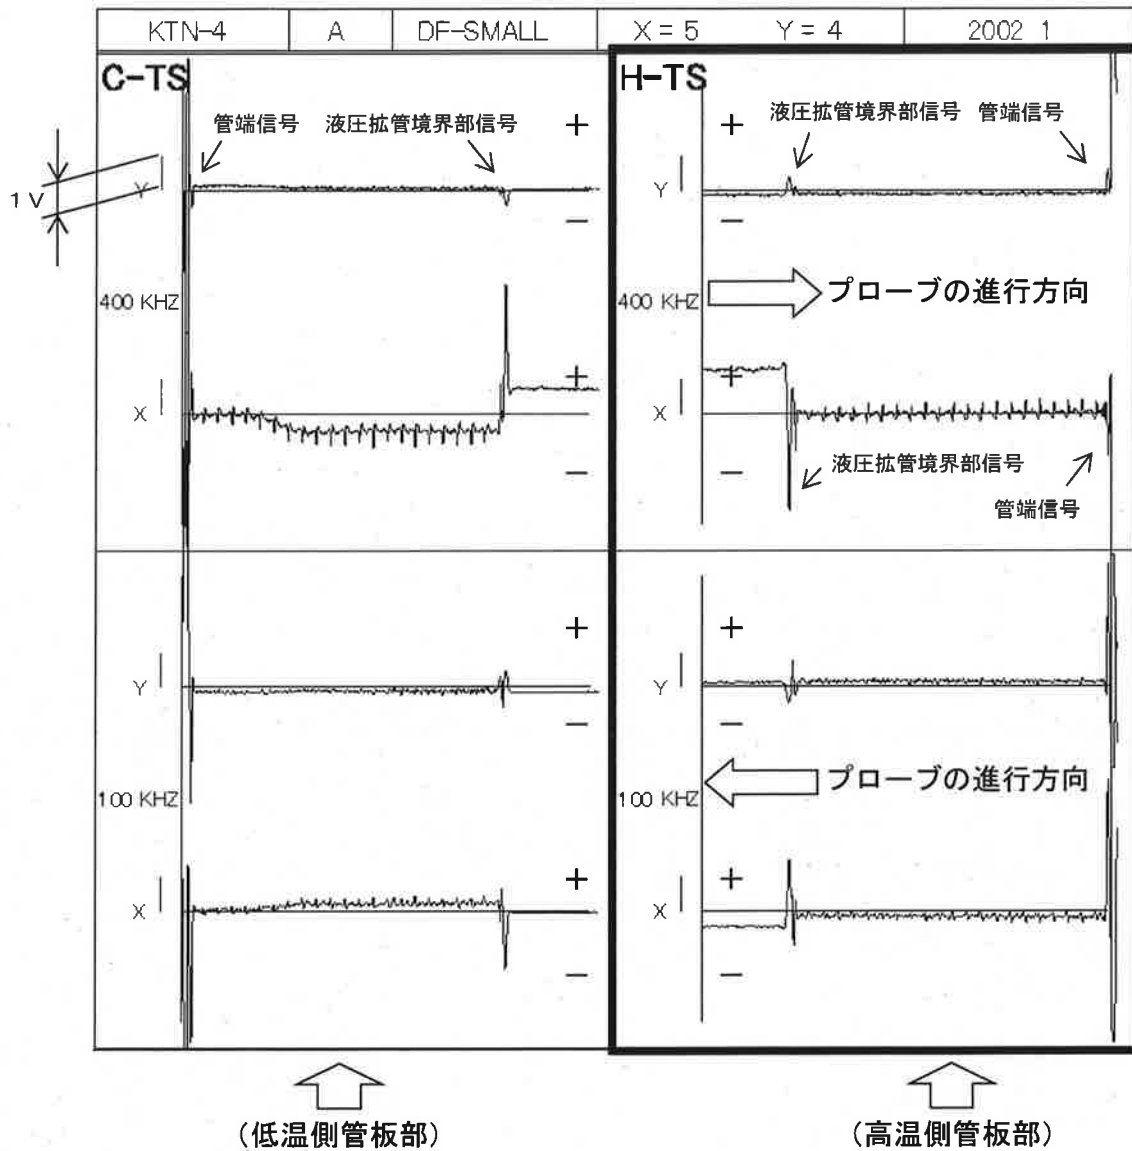
当該管のショットピーニング施工前のDF-ECT※波形 (A-SG X5-Y4)

第13回定期検査にショットピーニング施工する前に実施したDF-ECTの波形を確認したところ、当該伝熱管 (A-SG X5-Y4) の高温側管板部には有意な信号指示は確認されなかった。

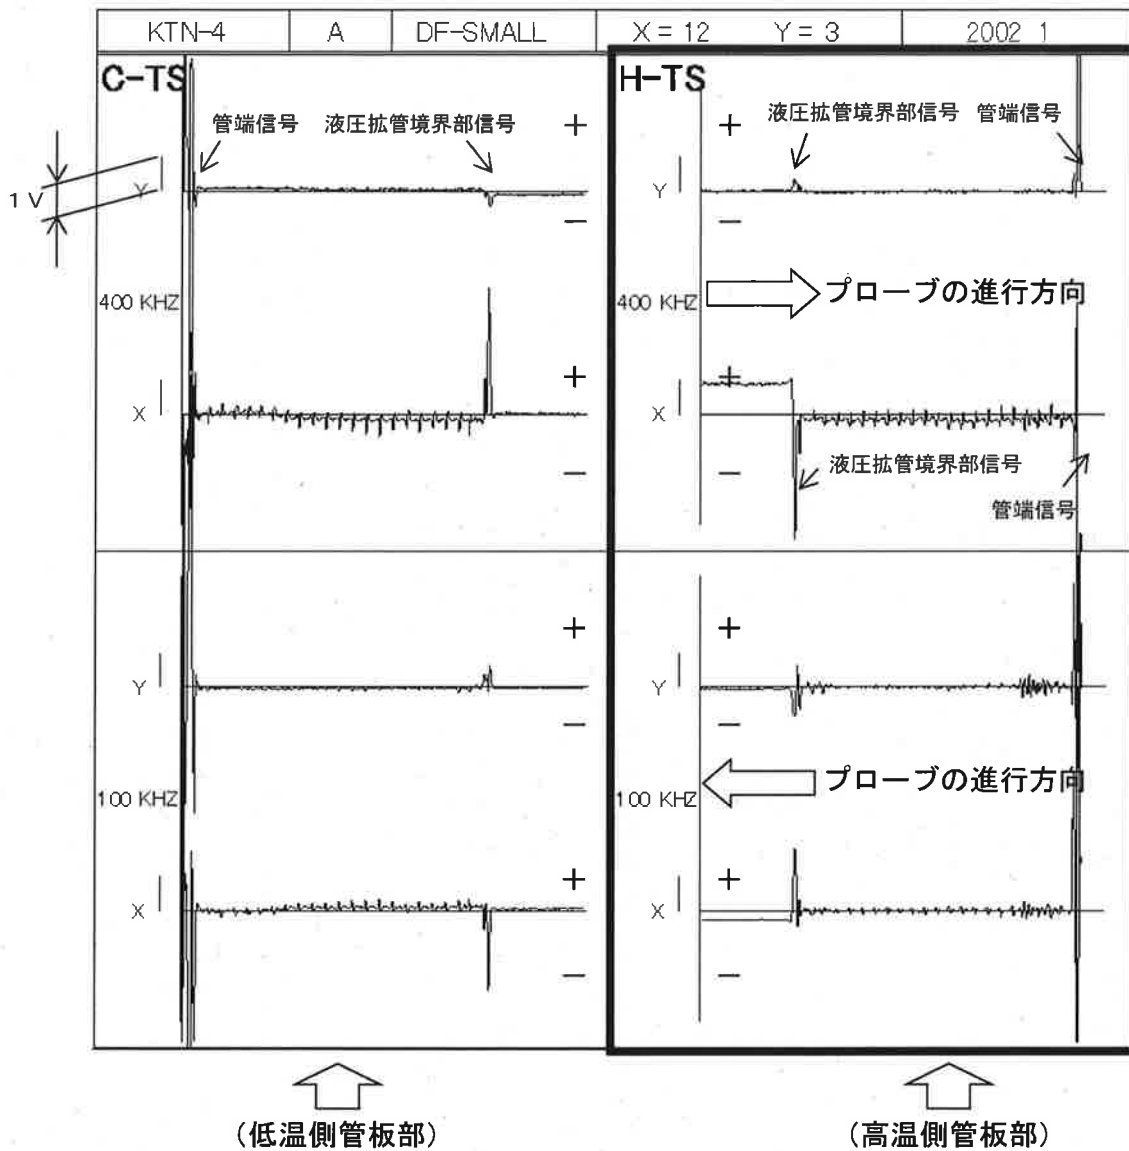
当該管のショットピーニング施工前のDF-ECT※波形 (A-SG X12-Y3)

第13回定期検査にショットピーニング施工する前に実施したDF-ECTの波形を確認したところ、当該伝熱管 (A-SG X12-Y3) の高温側管板部には有意な信号指示は確認されなかった。

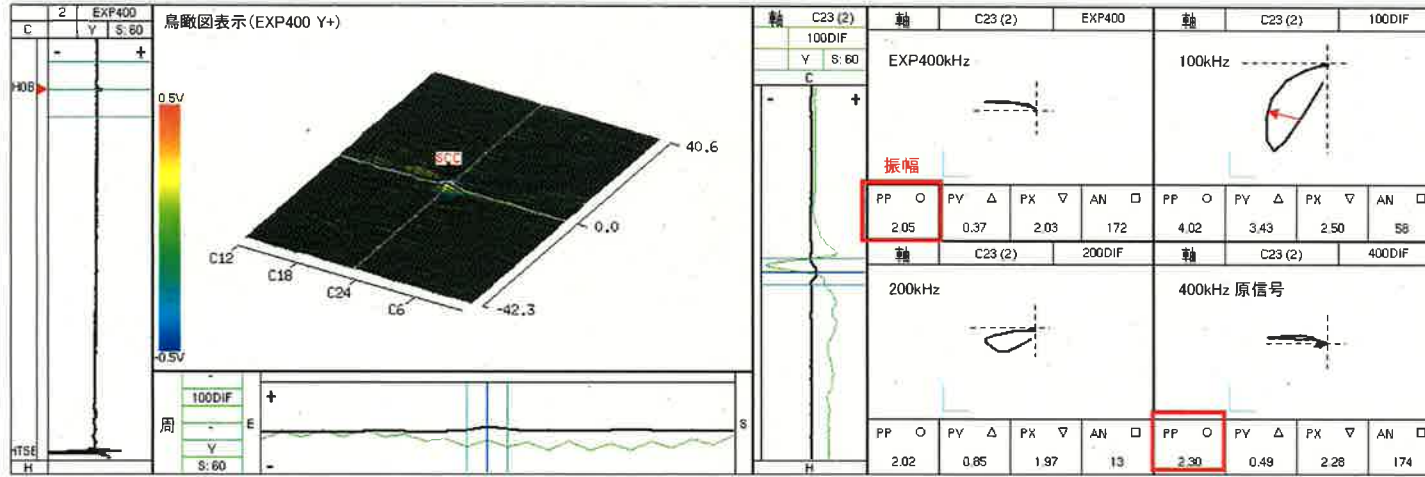
第 21 回定期検査

以上から、内面軸方向きずが考えられる。

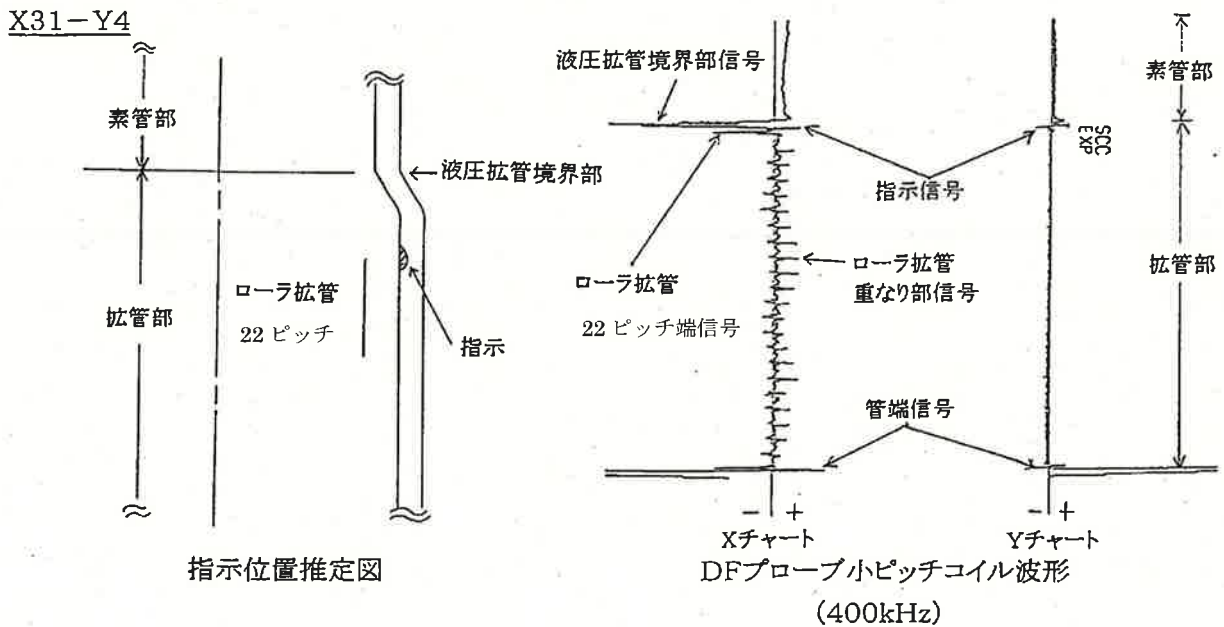
2. 抜管した伝熱管のDF-ECT信号波形と指示位置

○DF-ECTにより高温側伝熱管の管板部のローラ拡管上端部に有意な信号指示が確認された。
 ○また、信号指示を分析した結果、信号指示はいずれも内面きずの特徴を呈していた。

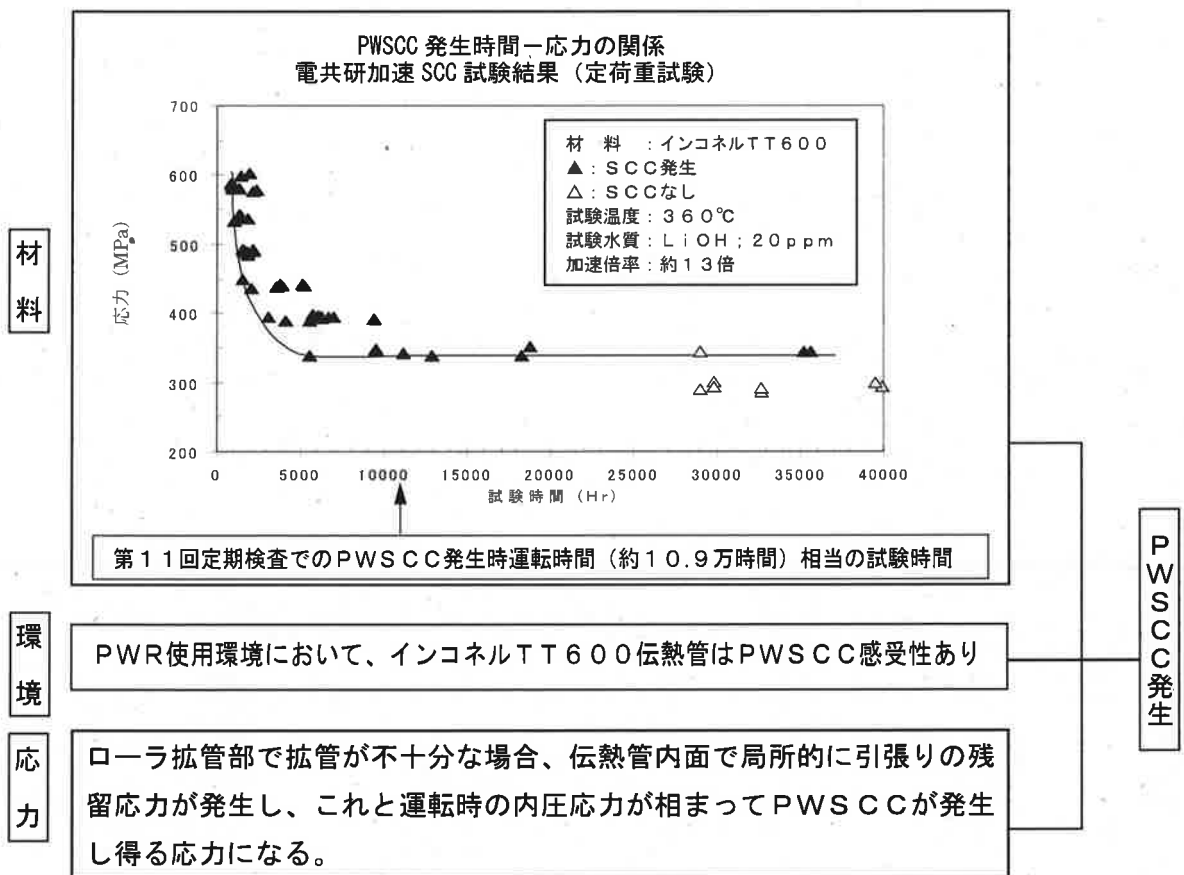
ローラ拡管部で拡管が不十分であれば、伝熱管内面で局所的に引張りの残留応力が発生し、これと運転時の内圧が相まってPWSCCが発生し得る応力になる。

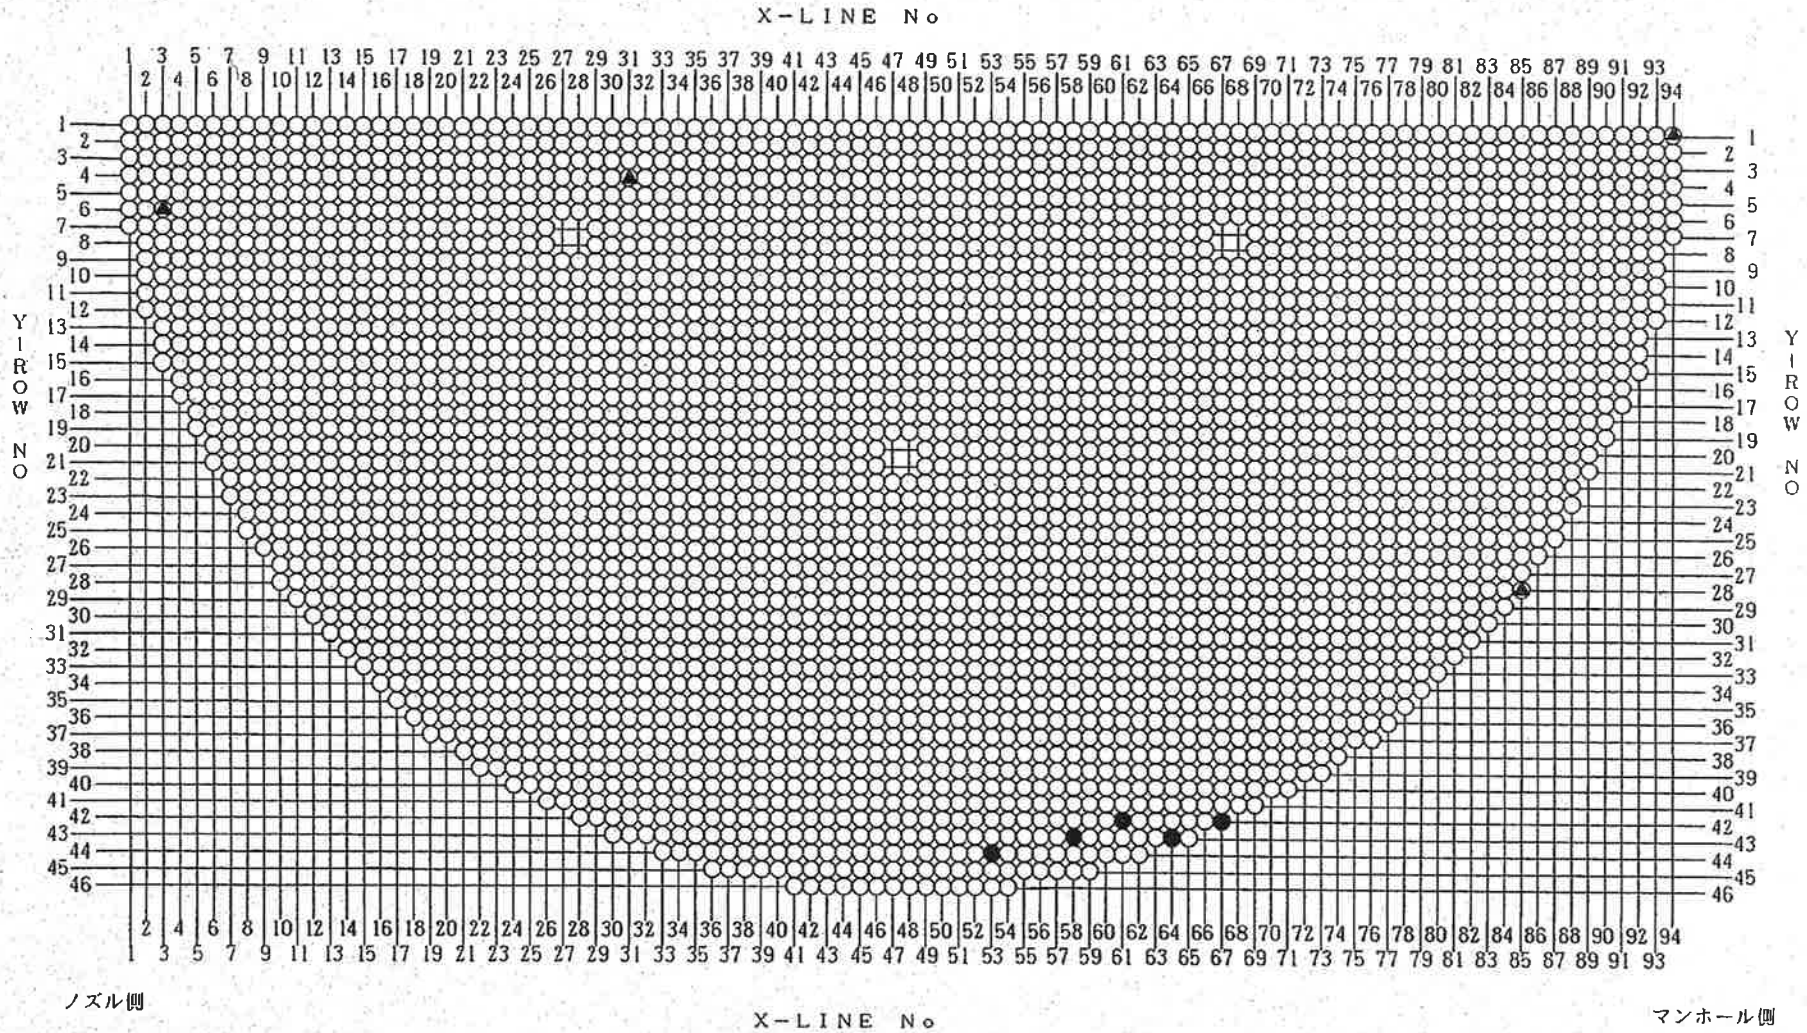
蒸気発生器伝熱管損傷位置を示す図
C - 蒸気発生器高温側

- ▲ : 今回損傷位置
- : 既往取付位置

(1) 本図は蒸気発生器上部から見た位置を表す。

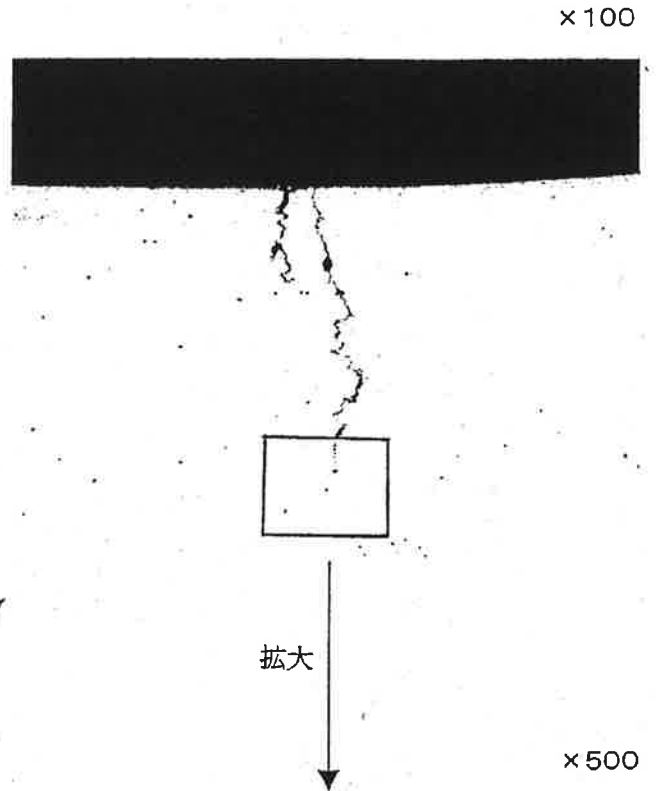
抜管調査結果 (断面ミクロ観察)

損傷部のほぼ中央の横断面を光学顕微鏡で観察した結果、損傷は管内表面を起点としており、1次側からの応力腐食割れ(PWSCC^(注))と考えられる管軸方向の粒界割れであることが確認された。

また、損傷の最大深さは約0.8mm(管肉厚の約6.3%)であった。

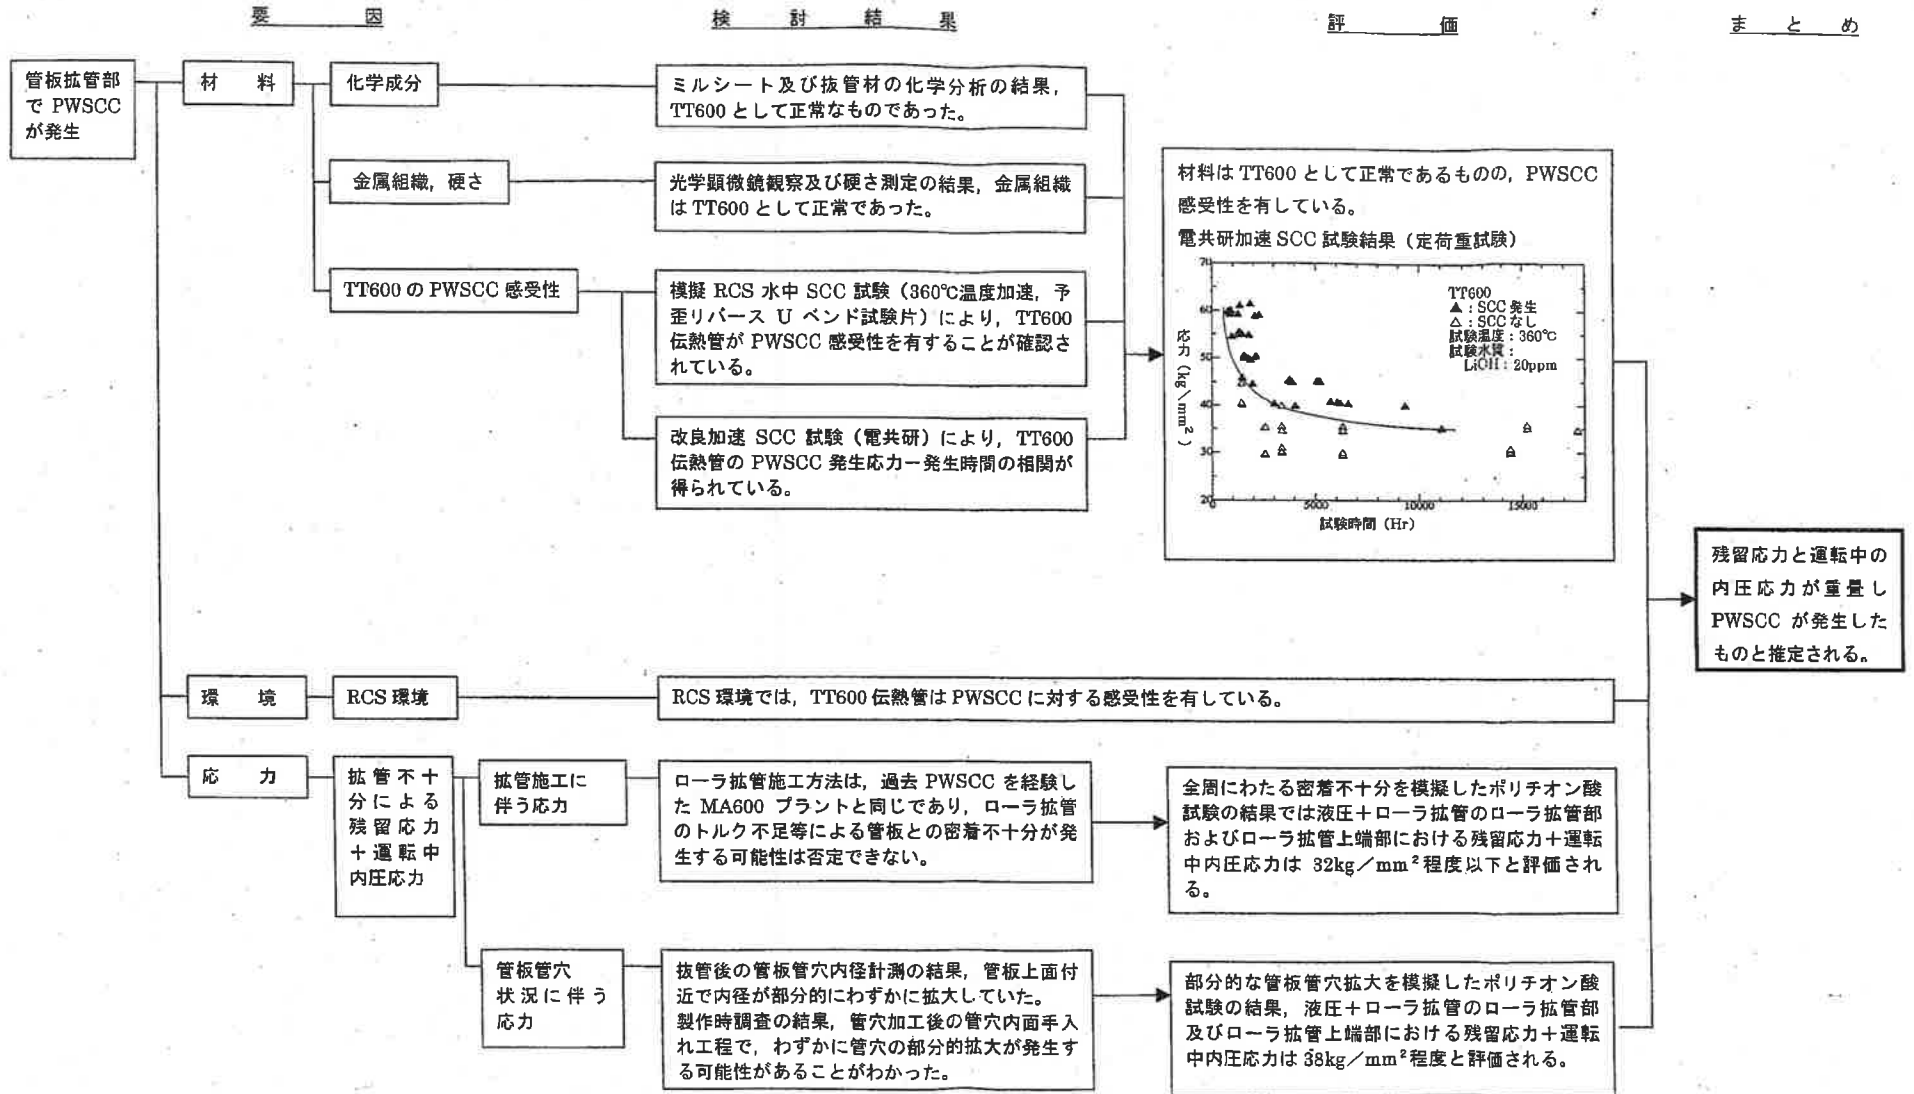
管板 拡管部 損傷 要因 の 検討

当該蒸気発生器製作の際、管板管穴加工時に穴径が部分的にわずかに広がったため、その後の伝熱管拡管の際に局所的に生じた残留応力と運転中内圧応力とが重畳して、伝熱管ローラ拡管部の内面側に応力腐食割れが発生したものと推定される。

残留応力と運転中の内圧応力が重畳し PWSCC が発生したものと推定される。

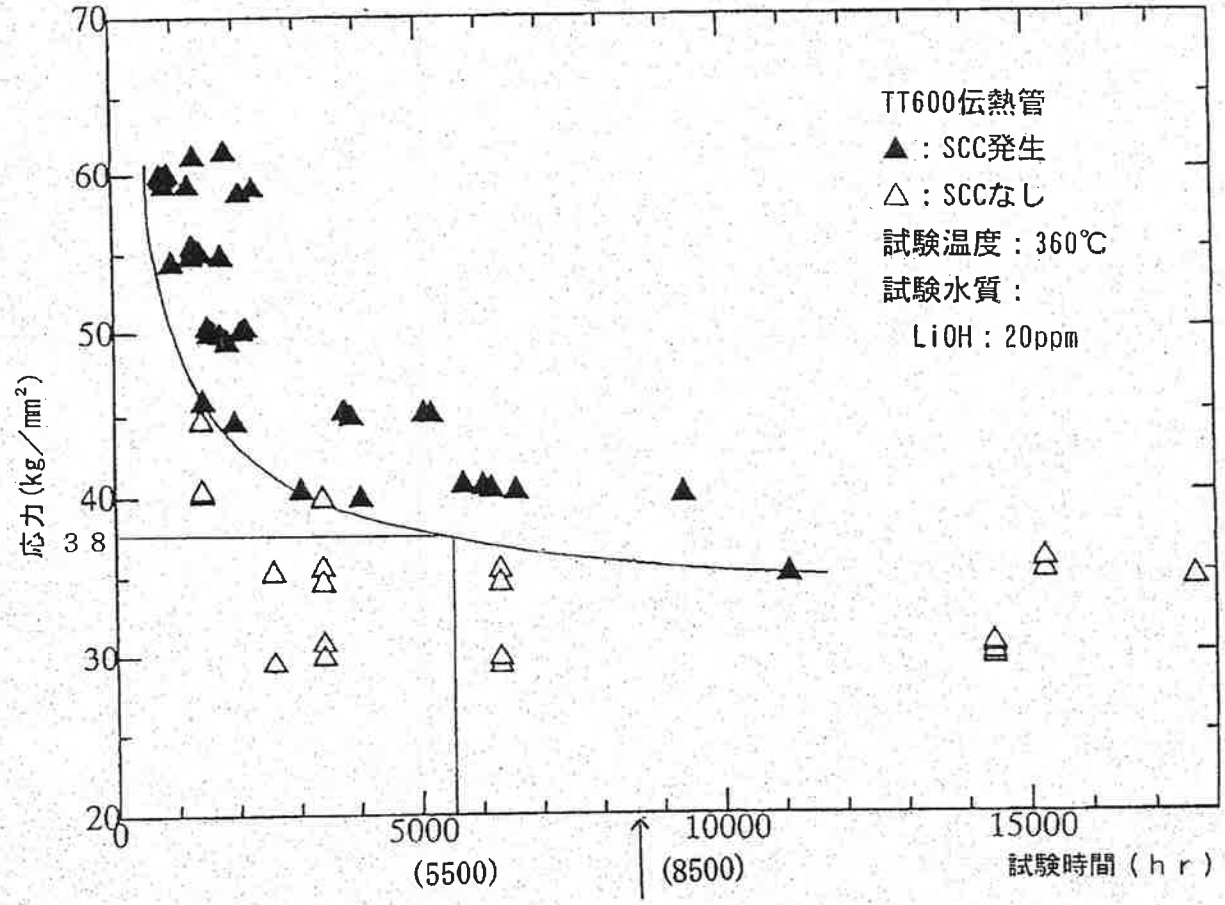
実機におけるPWSCC発生時間評価

一方、部分的にわずかな管板管穴拡大がある場合の応力は 3.8 kg/mm^2 程度と評価され、同加速SCC試験結果からも高浜4号機の運転時間程度でPWSCCが発生し得る応力レベルであり、今回の損傷発生要因と考えられる。(添付資料14)

高浜4号機の運転時間相当 (実運転時間 : 約10.9万時間)

応力 3.8 kg/mm²での実機運転時間相当 約70,000時間 = 5500 × 8.5 (温度加速) × 1.5 (LiOH加速)

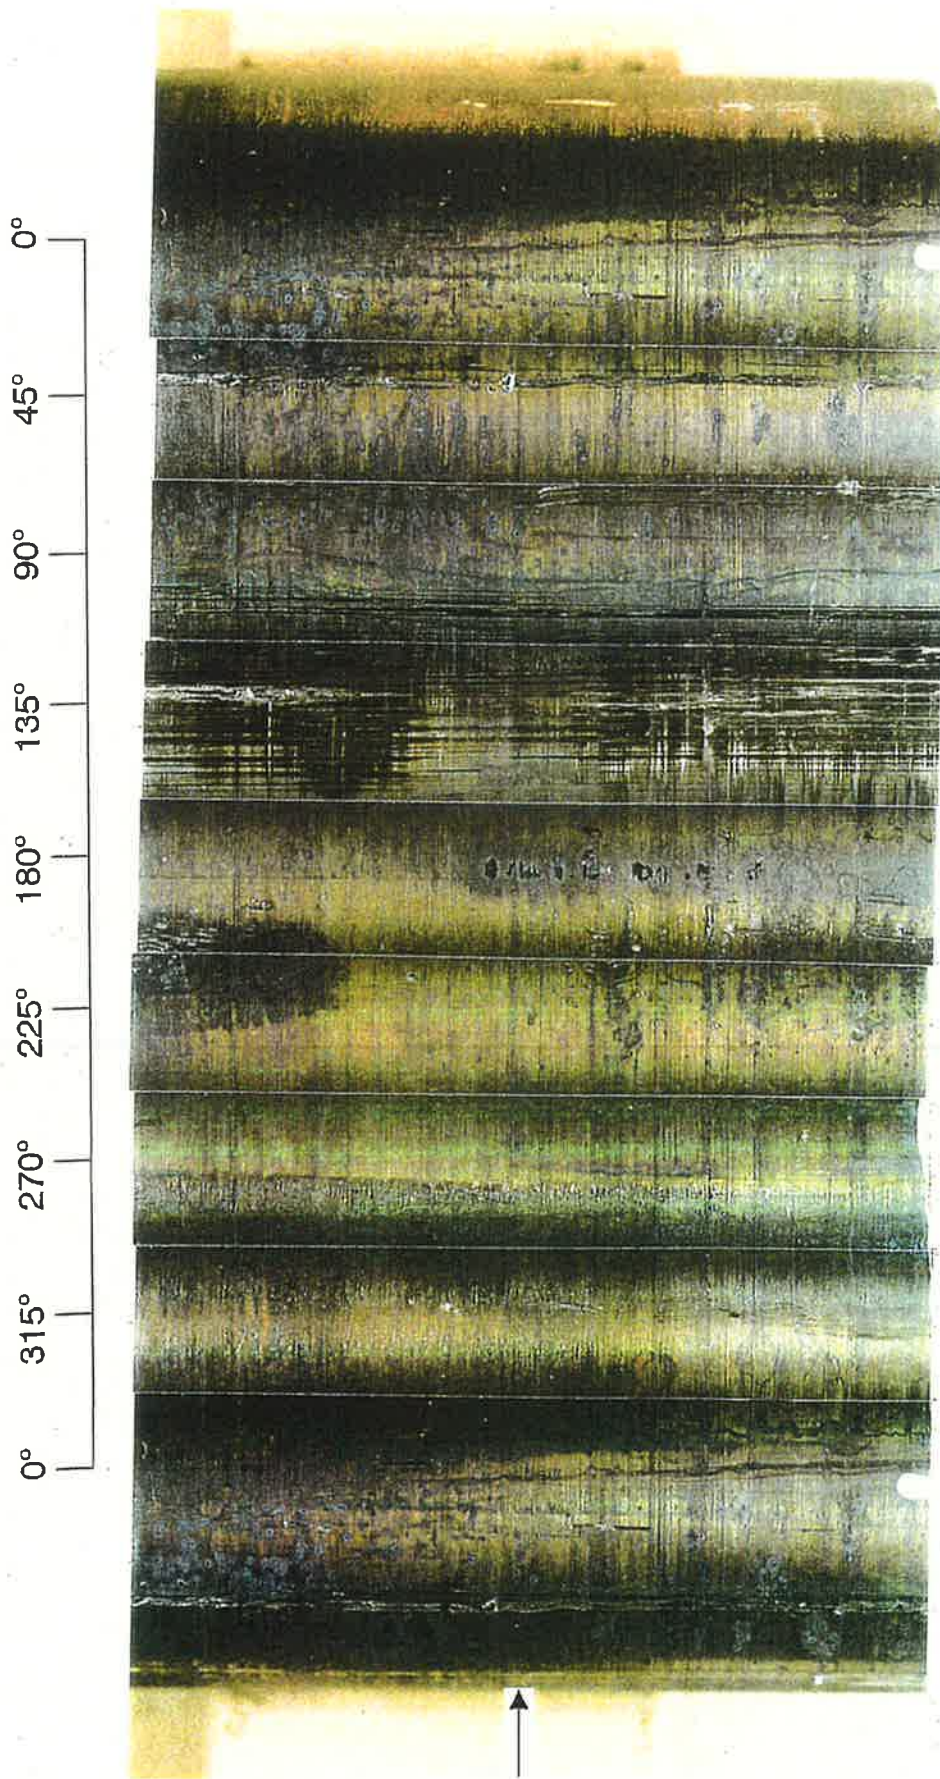
抜管調査結果 (外観観察)

抜管時のこすれ跡

注：しみのように見える色調変化は2次側水の侵入跡と推定される

管板上面から約56mm下方

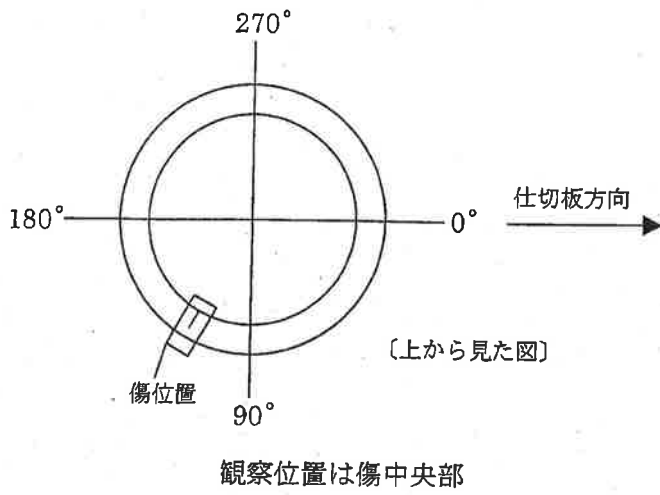
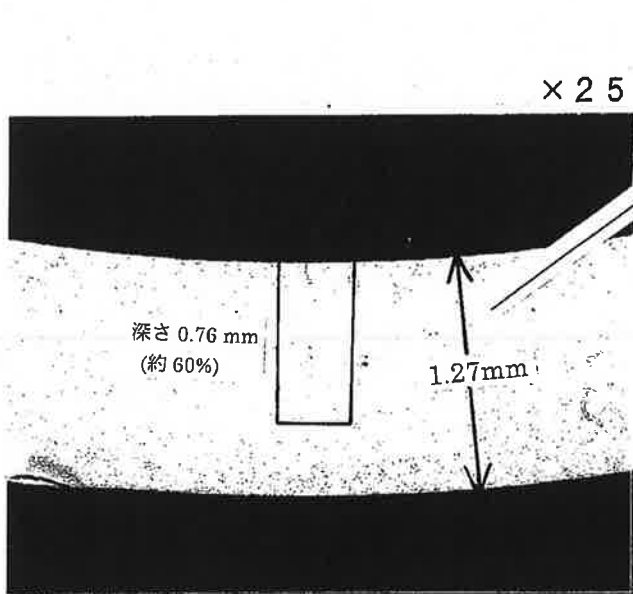
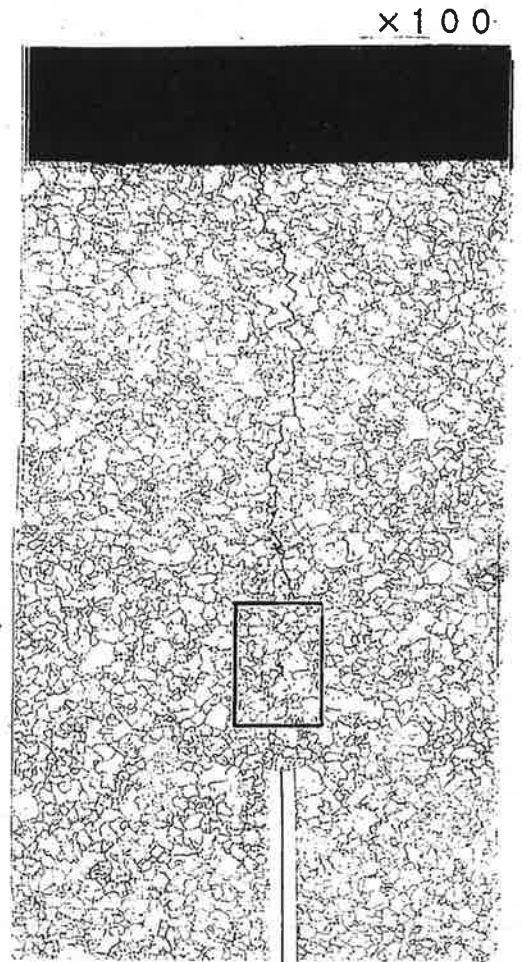
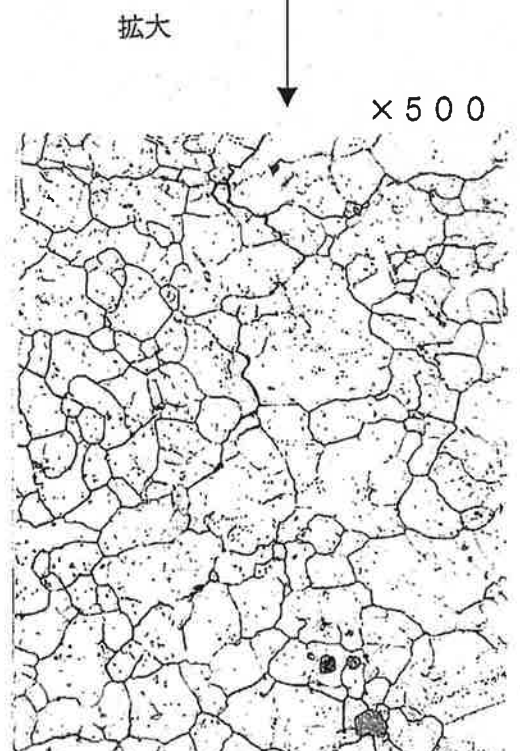
抜管調査結果 (断面マイクロ観察)
(管板上部より約30mm下方 約4mmの損傷)

損傷部断面の光学顕微鏡観察の結果、損傷はいずれも管内表面を起点とした1次側からの応力腐食割れ（PWSCC^(注)）であることが確認された。

また、損傷の最大深さは管板上面より約30mm下方の長さ約4mmのもので約0.76mm（管肉厚の約60%）、長さ約2mmのもので約0.39mm（管肉厚の約31%）、管板上面より約56mm下方長さ約4mmのもので約0.65mm（管肉厚の約51%）であった。（添付資料4）

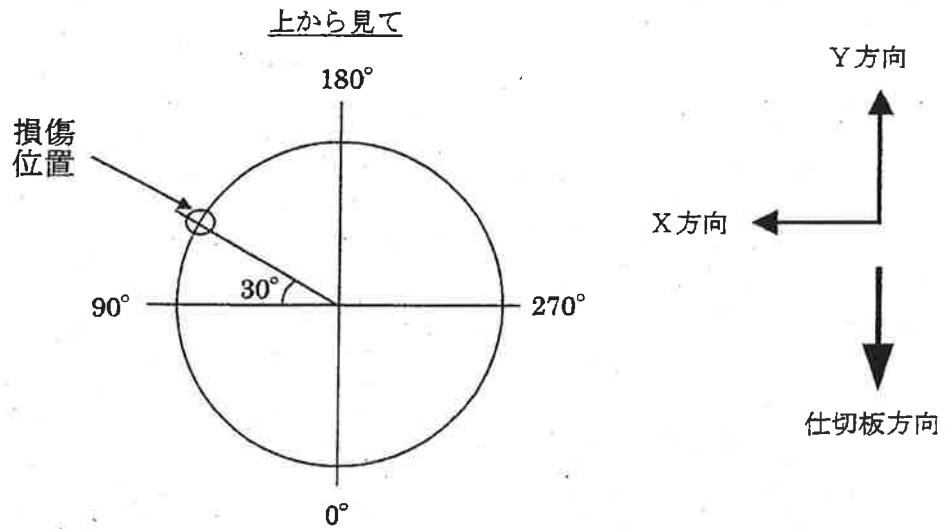
管板管穴内径計測結果

管板管穴内径計測の結果、損傷部付近で管板管穴内径が公差内であるものの、わずかに拡大（約0.05mm）している傾向が認められた。（添付資料6）

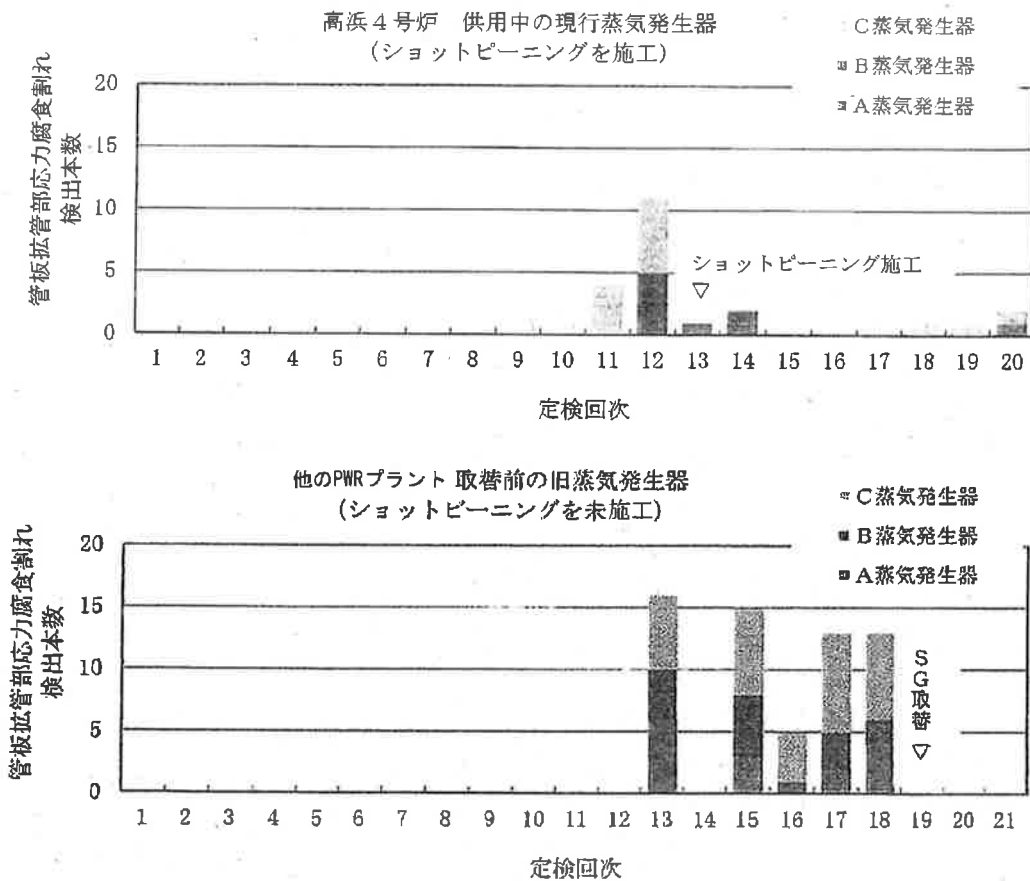
図2.3-9 国内蒸気発生器の管板拡管部応力腐食割れの検出状況
(600系ニッケル基合金(特殊熱処理材)、全厚液圧+全厚ローラ拡管採用プラント)

時期を図2.3-9に示す。比較として同じ600系ニッケル基合金（特殊熱処理材）伝熱管材と拡管工法を採用し、ショットピーニングを施工していない蒸気発生器の実績も図2.3-9に示す。ショットピーニングを施工していない蒸気発生器では継続的に応力腐食割れの発生が認められたが、高浜4号炉ではショットピーニング施工後に新たに確認される応力腐食割れの検出本数の減少が確認される。管板拡管部に対するショットピーニング施工は、応力腐食割れに対する保全措置に対して一定の効果があったと考える。

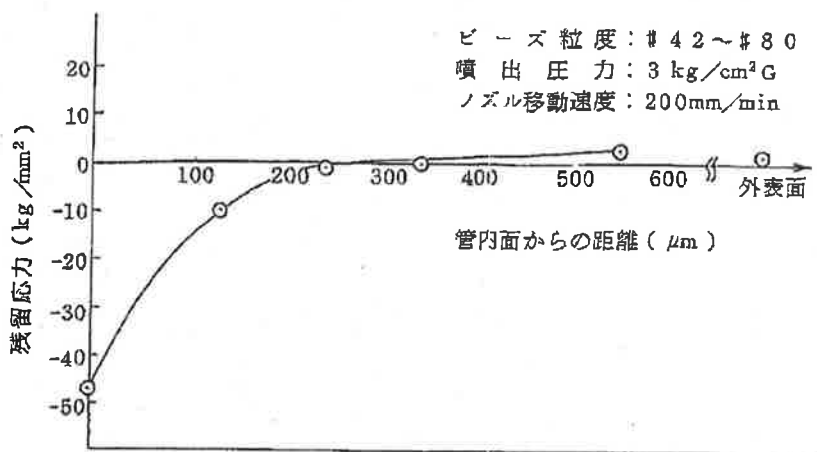
図2.3-10 ショットピーニング施工管の周方向残留応力の管肉厚方向分布
(X線法による測定)

拡管部および拡管境界部に施工したショットピーニングによる応力改善の効果を図2.3-10に示す。当該工法は伝熱管内表面から深さ約0.2mmまで圧縮応力を付与できるものであることから、圧縮応力が付与された伝熱管内表面近傍においてショットピーニング施工後に新たな応力腐食割れの発生および進展は防止されるものとする。

本事象は、ショットピーニング施工前後に実施した渦流探傷検査が管内表面から約0.5mm以上の深さの傷を検出することが可能な手法であったことから、表2.3-3に示すように、ショットピーニング施工後に供用を継続した伝熱管において、圧縮応力の付与されない範囲に当該検査で検出不可能な深さの応力腐食割れ（管内表面から約0.2mm～約0.5mm深さの応力腐食割れ）が潜在し、その後の運転で応力腐食割れが進展、顕在化したものと推定されている。
