島根原子力発電所2号炉  
高経年化技術評価  
(照射誘起型応力腐食割れ)

平成30年6月20日

中国電力株式会社

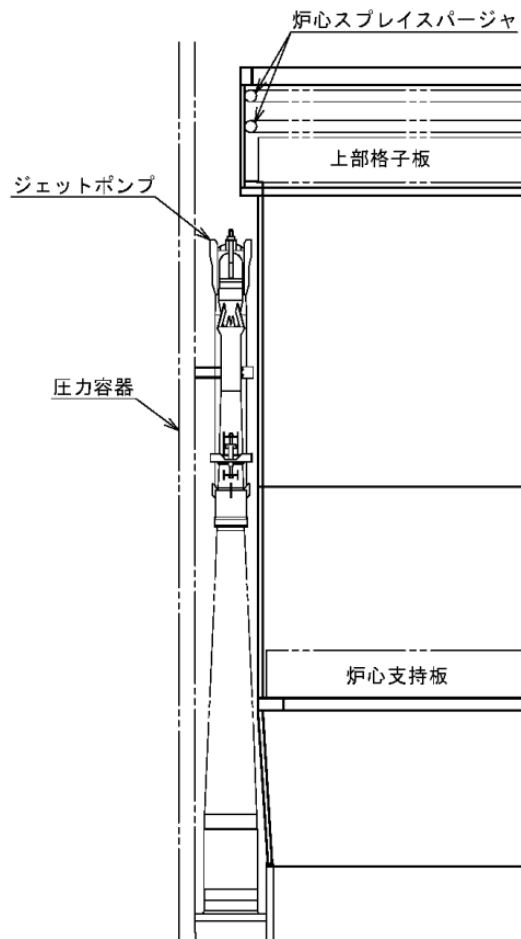
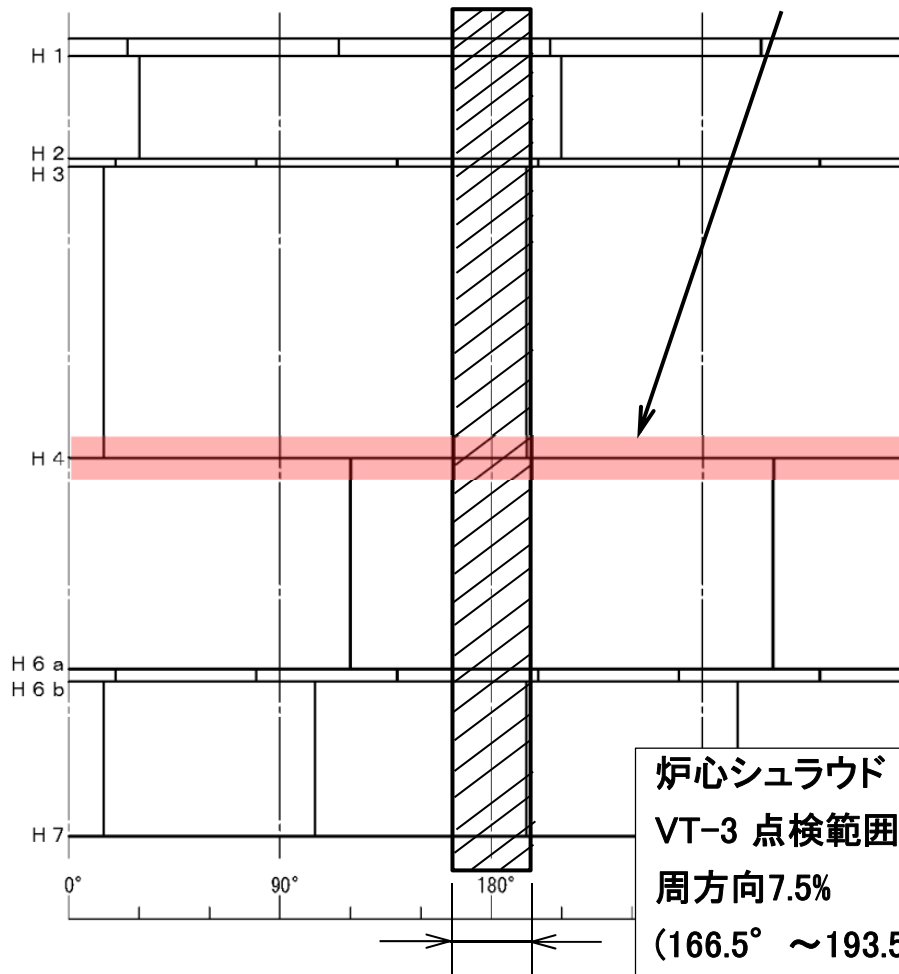
炉心シュラウド周溶接継手H4 MVT-1点検範囲  
内面:全長の100%(第17回定期検査)  
外面:全長の47%(第12回定期検査)

点検対象		点検方法	点検頻度	至近の点検実績	点検結果
炉心シュラウド中間胴 H4周溶接継手	内面	MVT-1	運転時間で 5~20年※	第17回定期検査 (2017年)	良
	外面	MVT-1	運転時間で 5~20年※	第12回定期検査 (2004年)	良
炉心シュラウド		VT-3	10年	第15回定期検査 (2008年)	良

炉心シュラウド  
VT-3 点検範囲  
周方向7.5%  
(166.5° ~ 193.5° )  
(第15回定期検査)

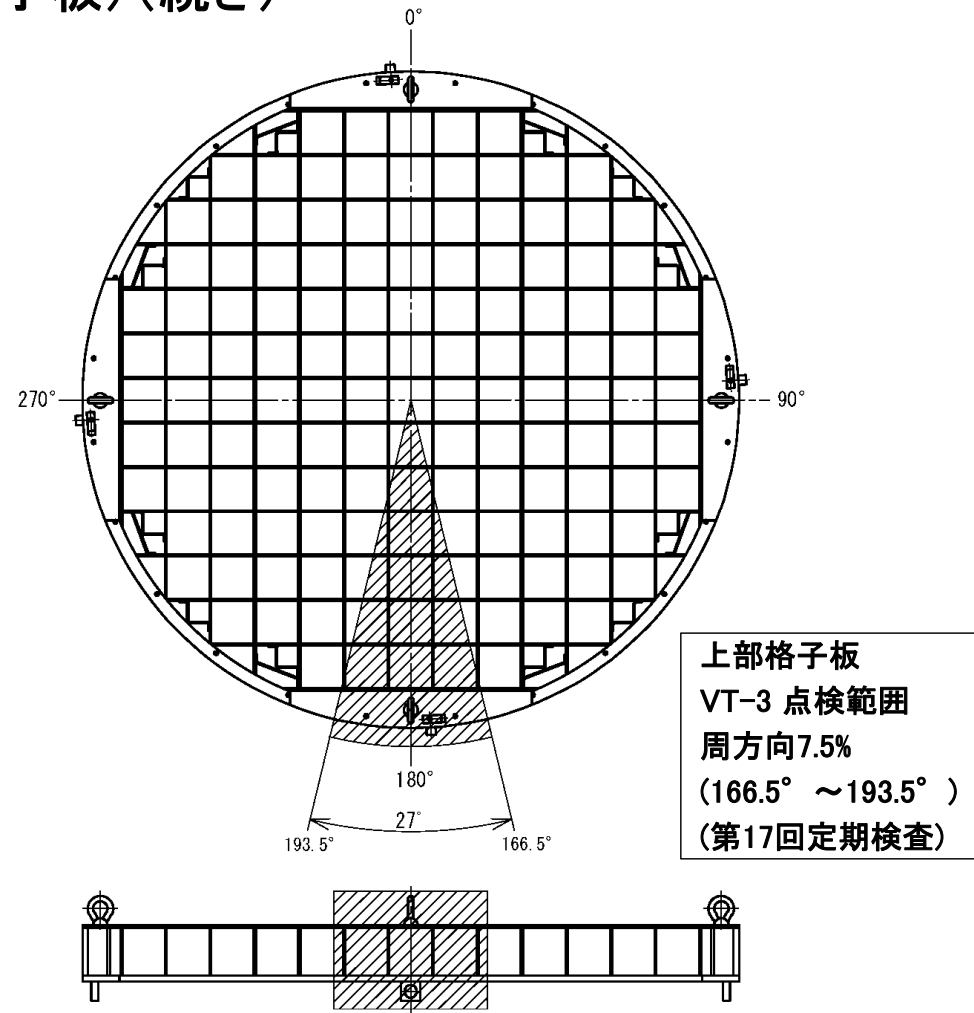
維持規格に基づく点検範囲

点検対象	点検方法	点検頻度	至近の点検実績	点検結果
上部格子板	VT-3	10年	第17回定期検査 (2017年)	良

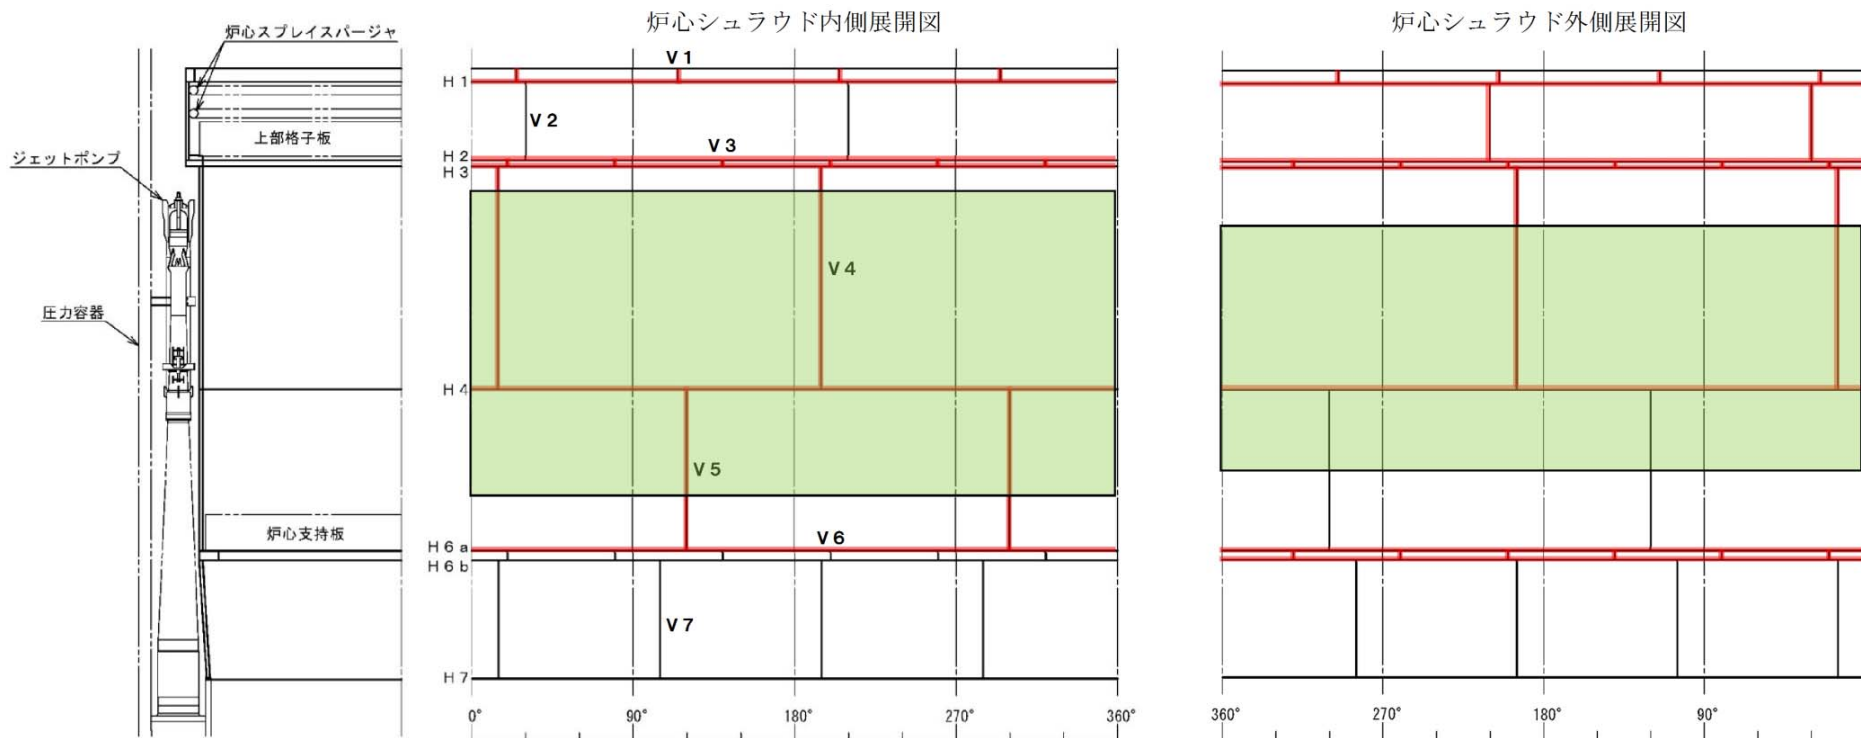
炉心シュラウド 応力改善箇所概要図

2003年に、NISA文書※に基づき目視点検(MVT-1)を実施したところ、炉心シュラウド周溶接継手H4内面にひび割れを確認したが、研削によってひびを除去した後、ウォータージェットピーニング施工を実施している。

■ : しきい照射量:  $1 \times 10^{25} \text{n/m}^2$  (エネルギー  $> 1 [\text{MeV}]$ ) を超える範囲 (円周方向最大値)

— : ウォータージェットピーニング施工
