浜岡原子力発電所 廃棄物減容処理装置建屋（第1建屋）
2階における放射性物質を含む堆積物の確認に伴う
立入制限区域の設定について

発電用原子炉施設故障等報告書

件 名	浜岡原子力発電所 廃棄物減容処理装置建屋(第 1 建屋) 2 階における放射性物質を含む堆積物の確認に伴う立入制限区域の設定について
事象発生の日時	平成 30 年 1 月 18 日(木)14 時 09 分 (実用発電用原子炉の設置、運転等に関する規則第 134 条第 10 号に定める報告事象に該当すると判断した時刻)
事象発生の場所	浜岡原子力発電所 廃棄物減容処理装置建屋(第 1 建屋)
事象発生の発電用原子炉施設名	廃棄設備一液体固体廃棄物処理設備
事象の状況	<p>平成 30 年 1 月 18 日 11 時 00 分頃、協力会社社員が換気系主排気フィルタ(A)点検のため、廃棄物減容処理装置建屋(第 1 建屋)(以下「NRW-I」という。)^{※1}の 2 階(放射線管理区域(以下「管理区域」という。))に設置された換気系主排気ユニット(A)内に入域したところ、排水枡まわりの床面に粒状の堆積物を発見した。その後、当社の放射線管理課員が現場を確認したところ、当該箇所に堆積物(約 130cm×約 80cm)を確認した。</p> <p>堆積物の表面汚染密度を測定した結果、105Bq/cm²であり、浜岡原子力発電所原子炉施設保安規定(以下「保安規定」という。)第 1 編第 93 条に定める管理区域内における特別措置^{※2}が必要な基準である 40Bq/cm²を超えていたため、14 時 00 分から 14 時 28 分にかけて、換気系主排気ユニット(A)(B)内に対して特別措置を講じた。</p> <p>その後、18 時 26 分から 18 時 50 分にかけて堆積物を回収した。</p> <p>本事象に伴う外部への放射性物質による影響はなかった。</p> <p>また、換気系主排気ユニット(A)内の堆積物による被ばくはなかった。</p> <p>事象発生時の対応にあたっては、対応者に管理区域の細区分に応じた防護装備等の着用を指示するとともに、異常が発生した際、直ちに作業中断・退避を指示できるよう放射線管理課員及び協力会社放射線管理員を配置した。</p> <p>この結果、換気系主排気ユニット(A)(B)内及びその他の場所での対応者の外部放射線による個人最大線量は 0.03mSv であり、浜岡原子力発電所で定める線量管理の目安値(1 日 1mSv)を十分に下回っていた。また、管理区域から退域する際の体表面モニタによる身体汚染検査においても汚染は検出されず、対応者の身体汚染及び内部被ばくはなかった。</p> <p>※1: 発電所の管理区域において発生した放射性固体廃棄物の減容を行うための機器等がある建屋

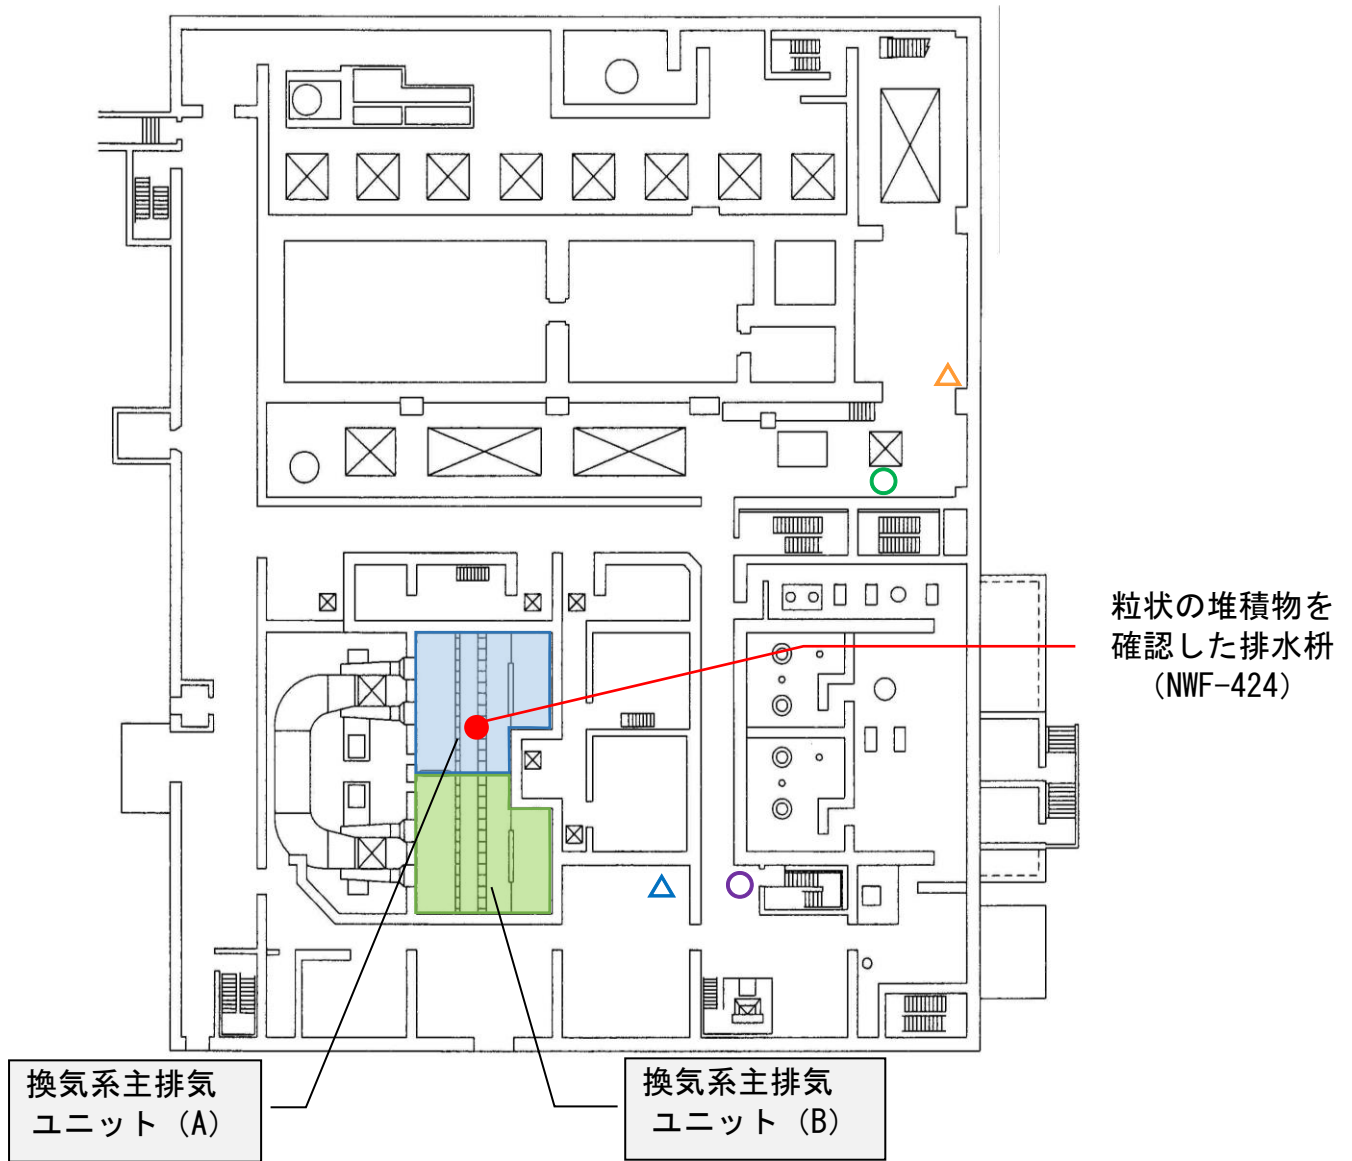
図 2-2 機器配置図 NRW-I 2階

- : 粒状の堆積物を確認した排水枡
- : エリア放射線モニタ (サイトバンカオペレーティングフロア)
- : エリア放射線モニタ (雑固体廃棄物取扱室)
- △ : 建屋ダスト放射線モニタ (サイトバンカプールエリア)
- △ : 建屋ダスト放射線モニタ (雑固体廃棄物取扱室)

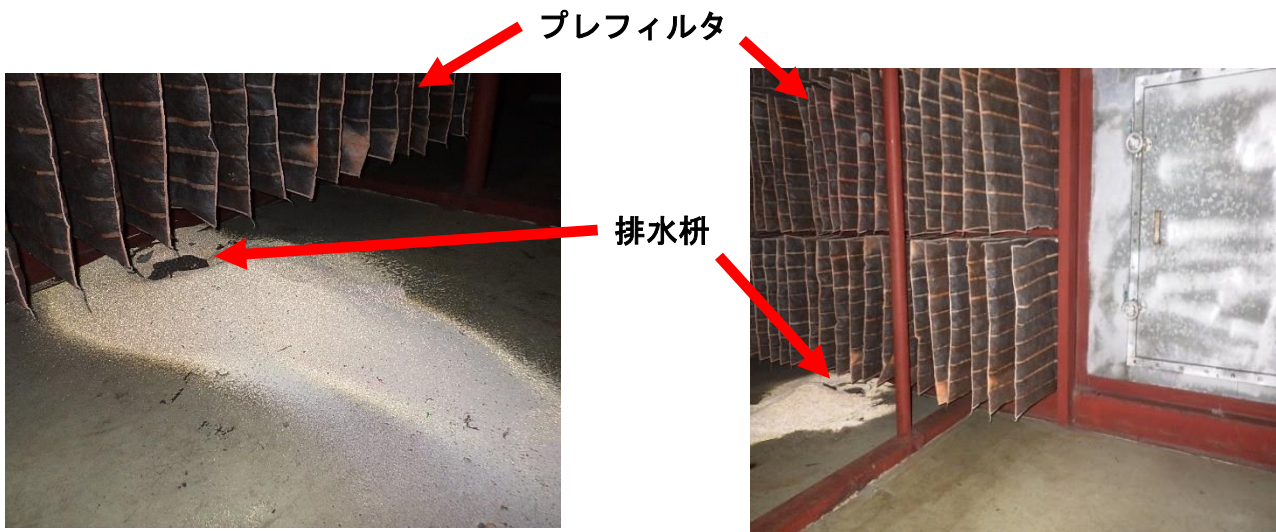
図 2-3 粒状の堆積物の状況

④排水枡まわりの粒状の堆積物

③プレフィルタ及び排水枡

②高性能粒子フィルタ入口扉

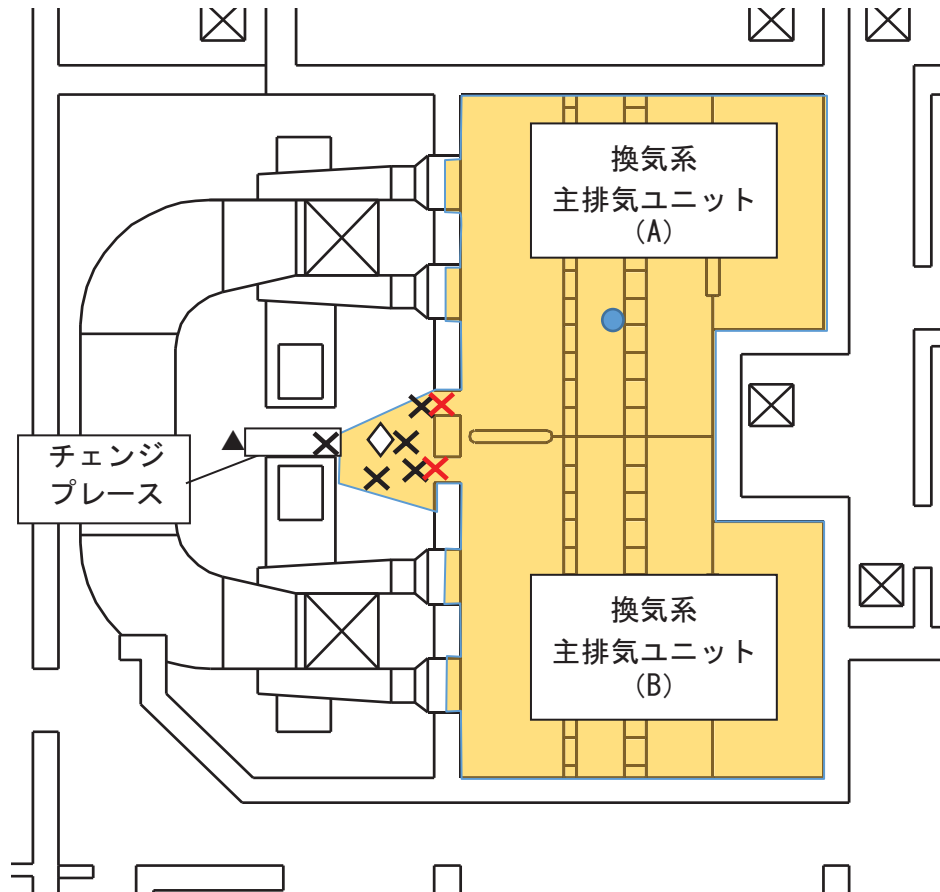
図 5-1 測定箇所 (NRW-I 2階 換気系主排気ユニット)

換気系主排気ユニット外(1C区域)床面, 壁面及び扉面の表面汚染密度を測定した結果, 検出限界未満であることを確認した。なお, 壁面に汚染が検出されなかったことから, 天井面への汚染の拡大のおそれはないと評価した。換気系主排気ユニット外の空气中放射性物質濃度について, 核種分析の結果, 天然核種のみであることを確認した。

以上のことから, 換気系主排気ユニット外に汚染が拡大していないと評価した。また, 雰囲気線量当量率については, 現状の線量区分(1区域)の基準(0.1mSv/h 以下)を満足していることを確認した。

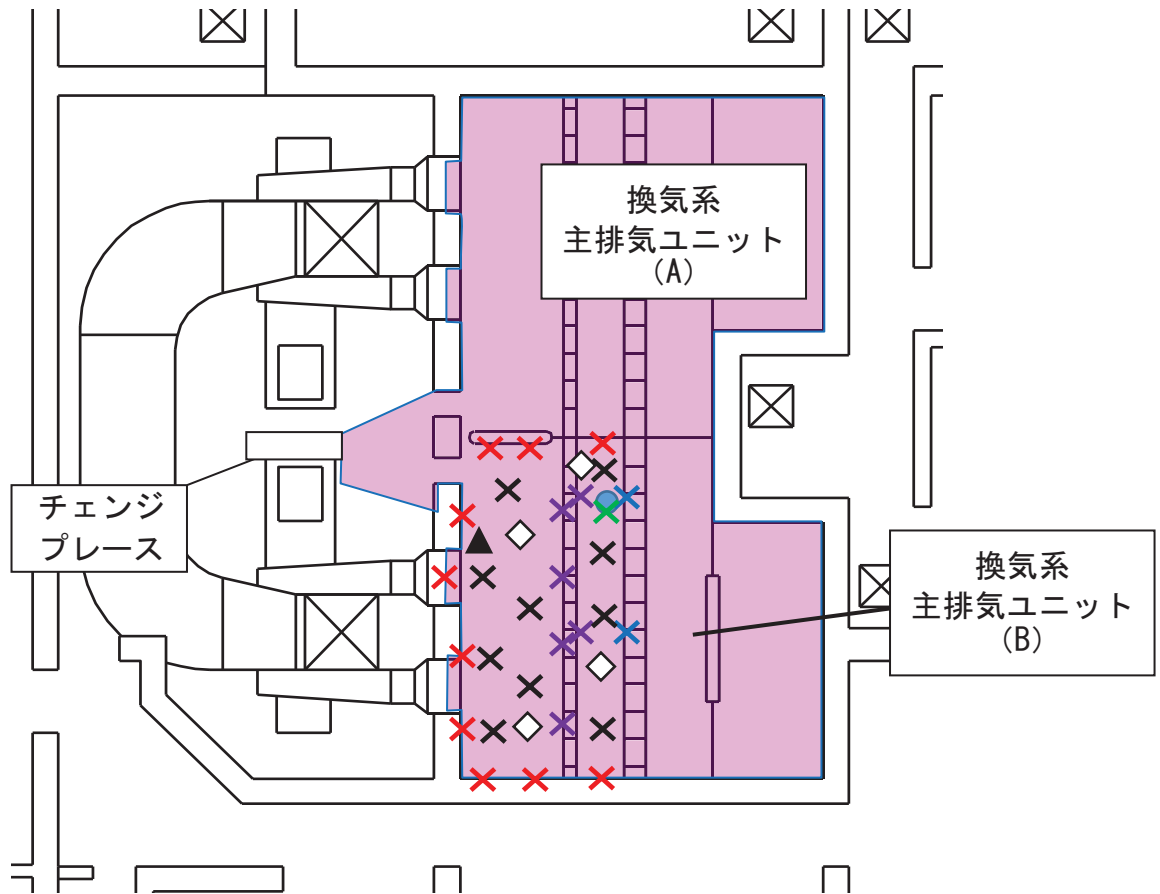
図 5-9 測定箇所 (NRW-1 2階 換気系主排気ユニット)

換気系主排気ユニット (B) 内の床面, 壁面, プレフィルタ表面, 高性能粒子フィルタ表面及び排水枡表面の表面汚染密度を測定した結果, 検出限界未満であることを確認した。なお, 壁面に汚染が検出されなかったことから, 天井面への汚染の拡大のおそれはないと評価した。空气中放射性物質濃度についても, 測定の結果, 検出限界未満であることを確認した。

以上のことから, 換気系主排気ユニット (B) 内に汚染が拡大していないと評価した。また, 換気系主排気ユニット (B) 内の雰囲気線量当量率については, 現状の線量区分 (1区域) の基準 (0.1mSv/h 以下) を満足していることを確認した。

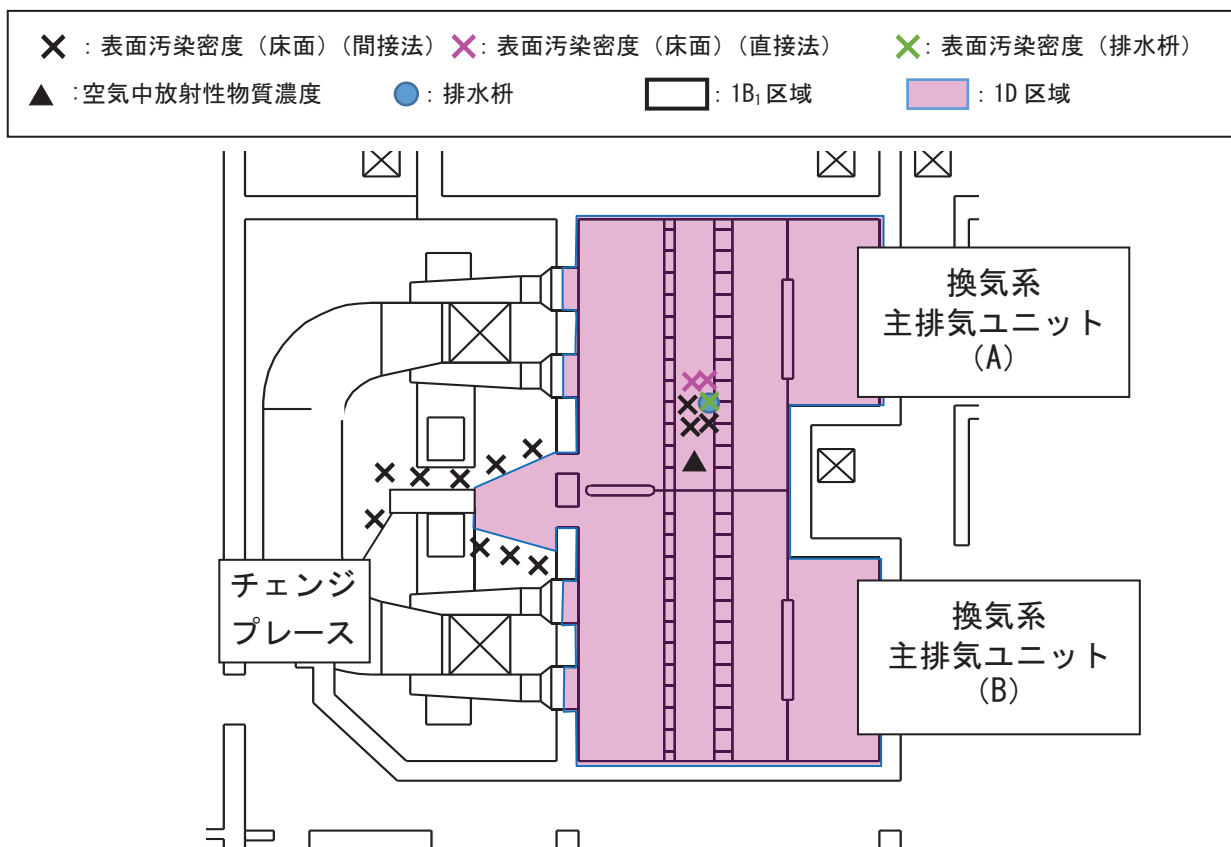
図 5-10 測定箇所 (NRW-1 2階 換気系主排気ユニット)

また、換気系主排気ユニット外床面 (1B₁ 区域) の表面汚染密度を測定した結果、検出限界未満であることを確認したことから、換気系主排気ユニット外に汚染が拡大していないと評価した。

なお、堆積物を回収した2袋の表面線量当量率はそれぞれ0.055mSv/h, 0.044mSv/hであった。

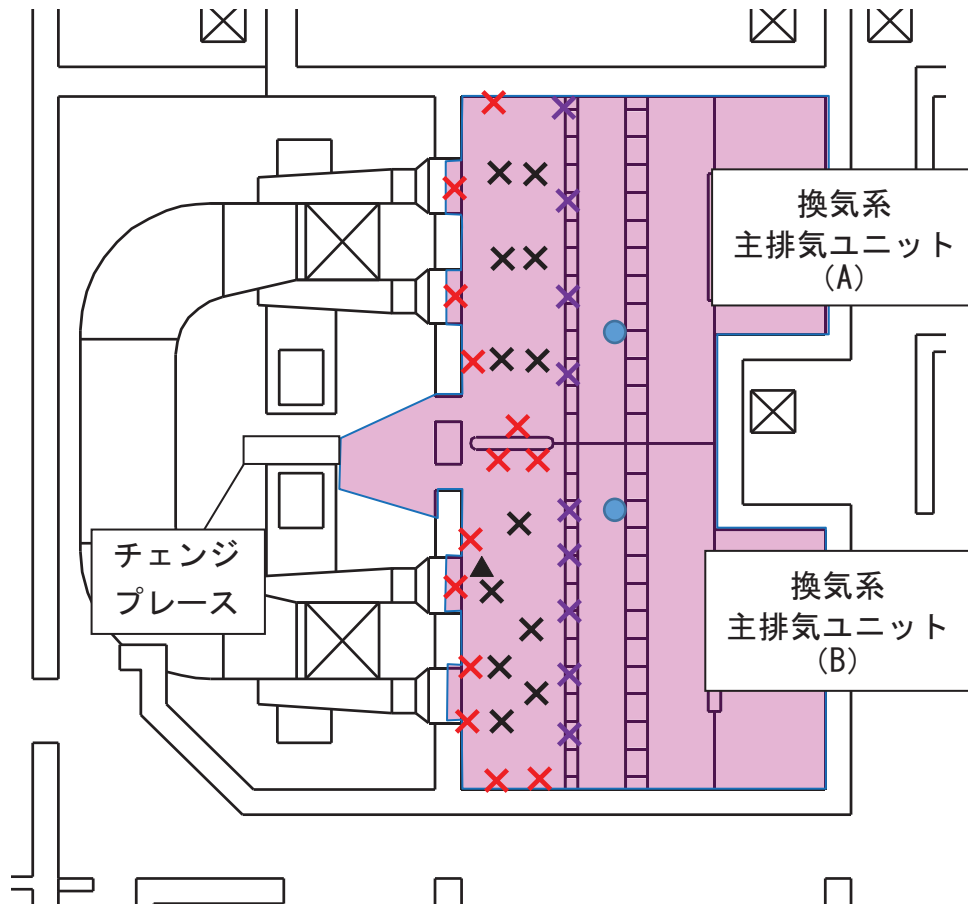
図 5-11 測定箇所 (NRW-I 2階 換気系主排気ユニット)

換気系主排気ユニット (A) (B) 高性能粒子フィルタ表面を直接法で測定した結果、汚染を検出したが、下流側壁面及び床面の表面汚染密度を間接法で測定した結果は検出限界未満であり、下流側へ汚染が拡大していないと評価した。また、換気系主排気ユニット (B) 下流側の空气中放射性物質濃度を測定した結果についても検出限界未満であった。換気系主排気ユニット (A) 下流側の空气中放射性物質濃度は別紙2での測定の結果、検出限界未満であったことから、換気系主排気ユニット (A) (B) 高性能粒子フィルタ下流側へ汚染が拡大していないと評価した。

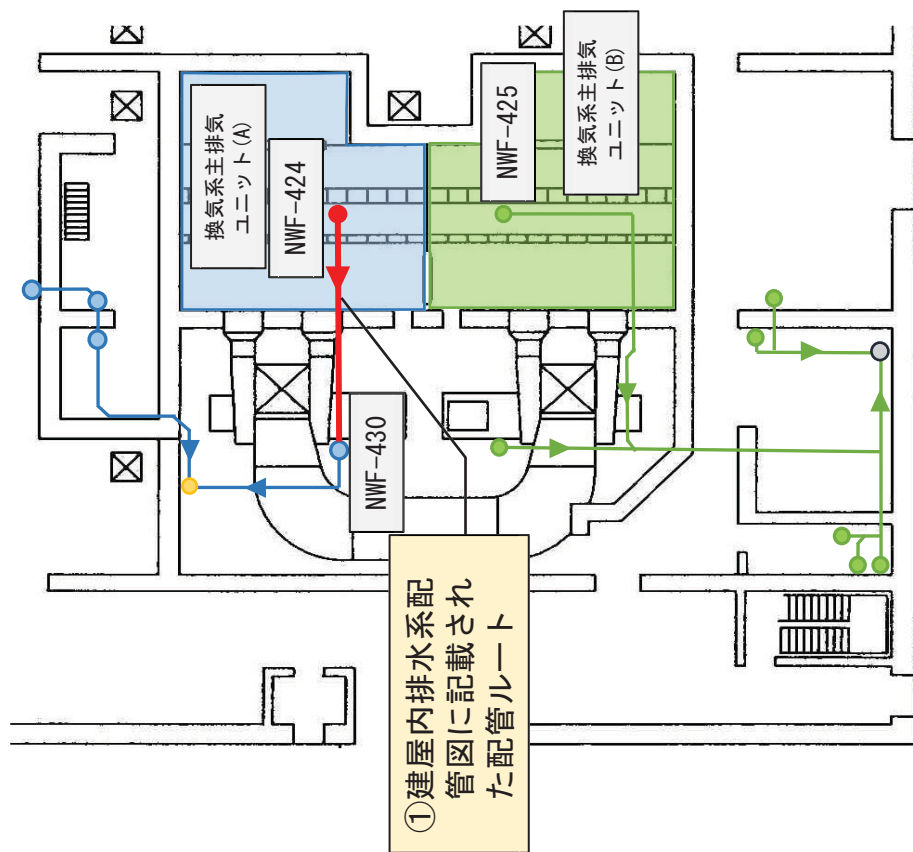
図 7-1 建屋内排水系配管図に記載された配管ルート図

建屋内排水系配管図では、左図①のルートで排水枡 NWF-430 に接続すべきところ、①のルートでは接続しておらず、右図②のルートで排水枡 NWF-425 と接続していることを確認した。

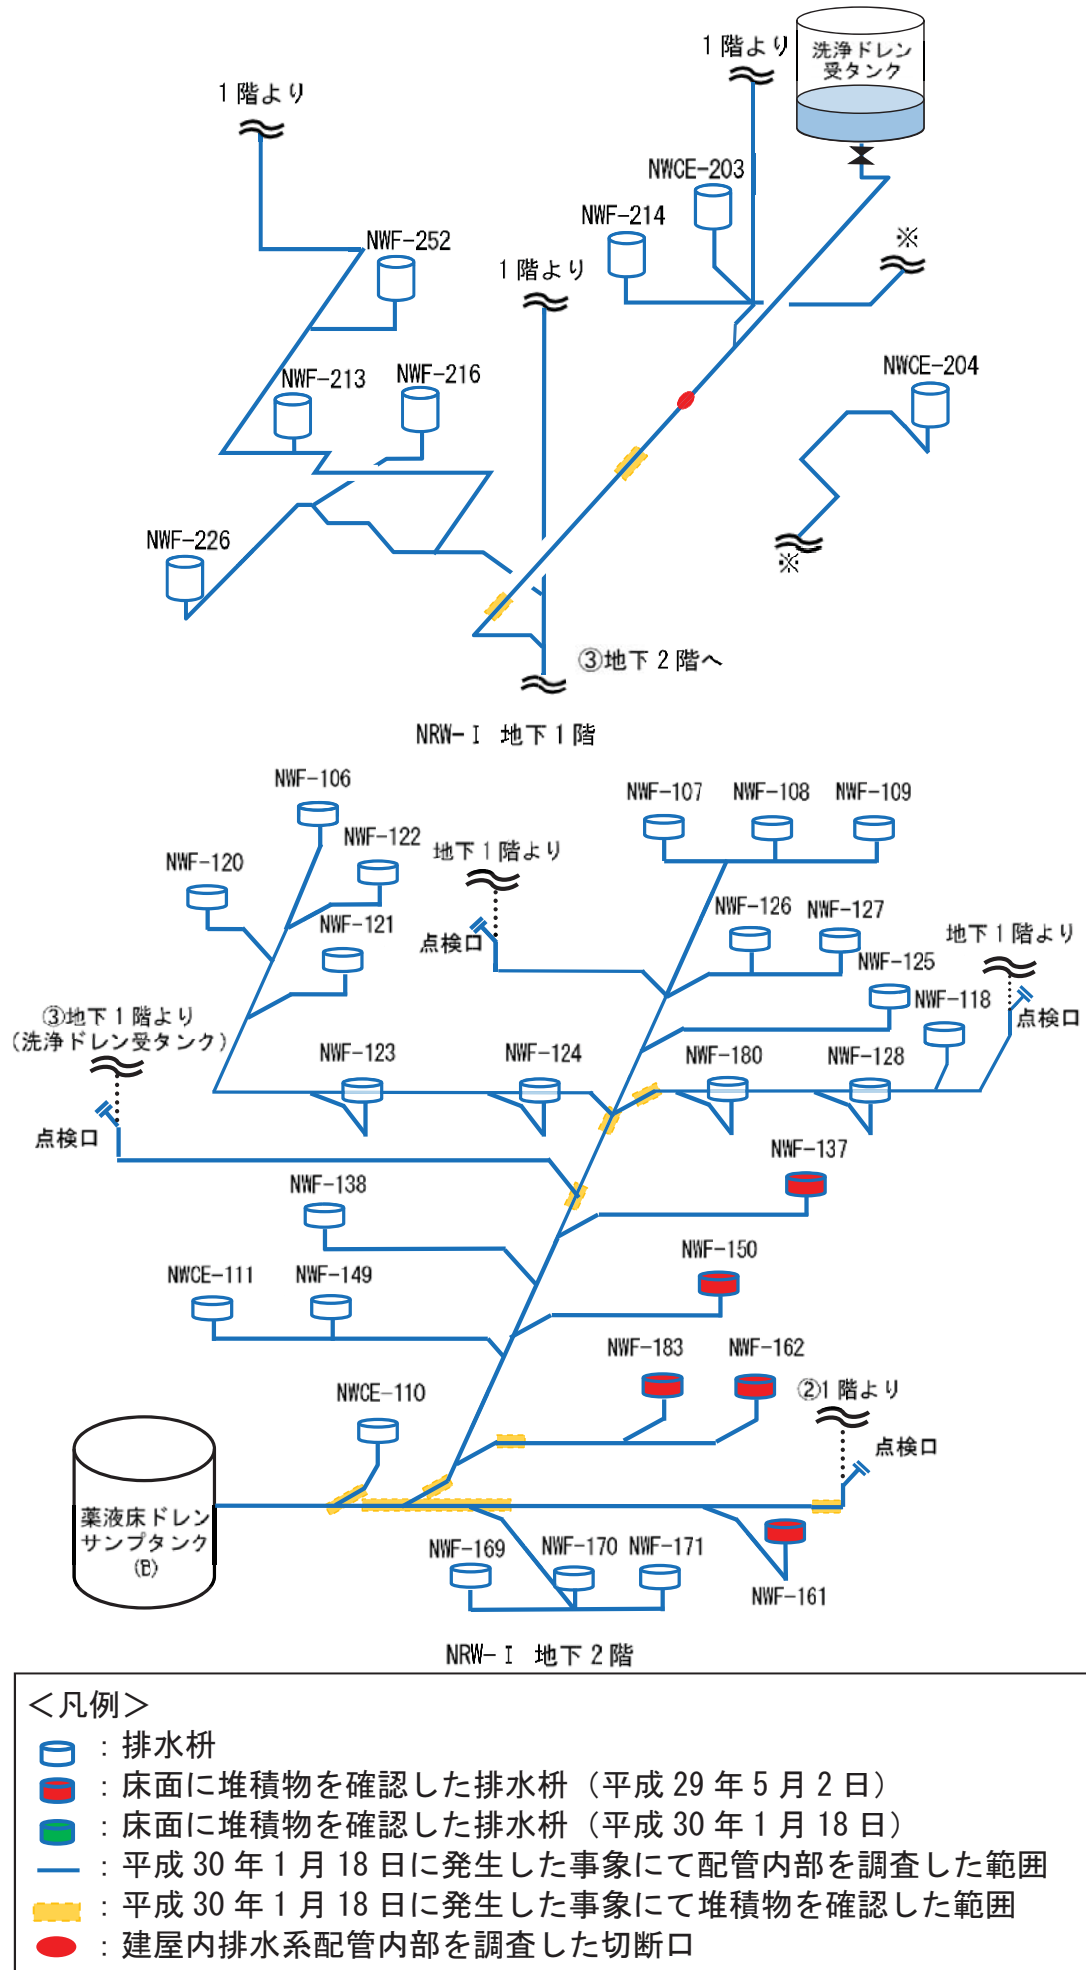
図 10-4 内部調査結果 (地下 1 階及び地下 2 階)

堆積物を確認した排水枡に繋がる建屋内排水系配管のうち、2 階から繋がる集合部の配管 (約 9.2m)、1 階から繋がる集合部の配管 (約 0.1m)、地下 2 階から繋がる集合部の配管 (約 9.7m)、及び地下 1 階の洗浄ドレン受タンクより流入するラインの下流側に繋がる配管 (約 5.6m) に堆積物を確認した。

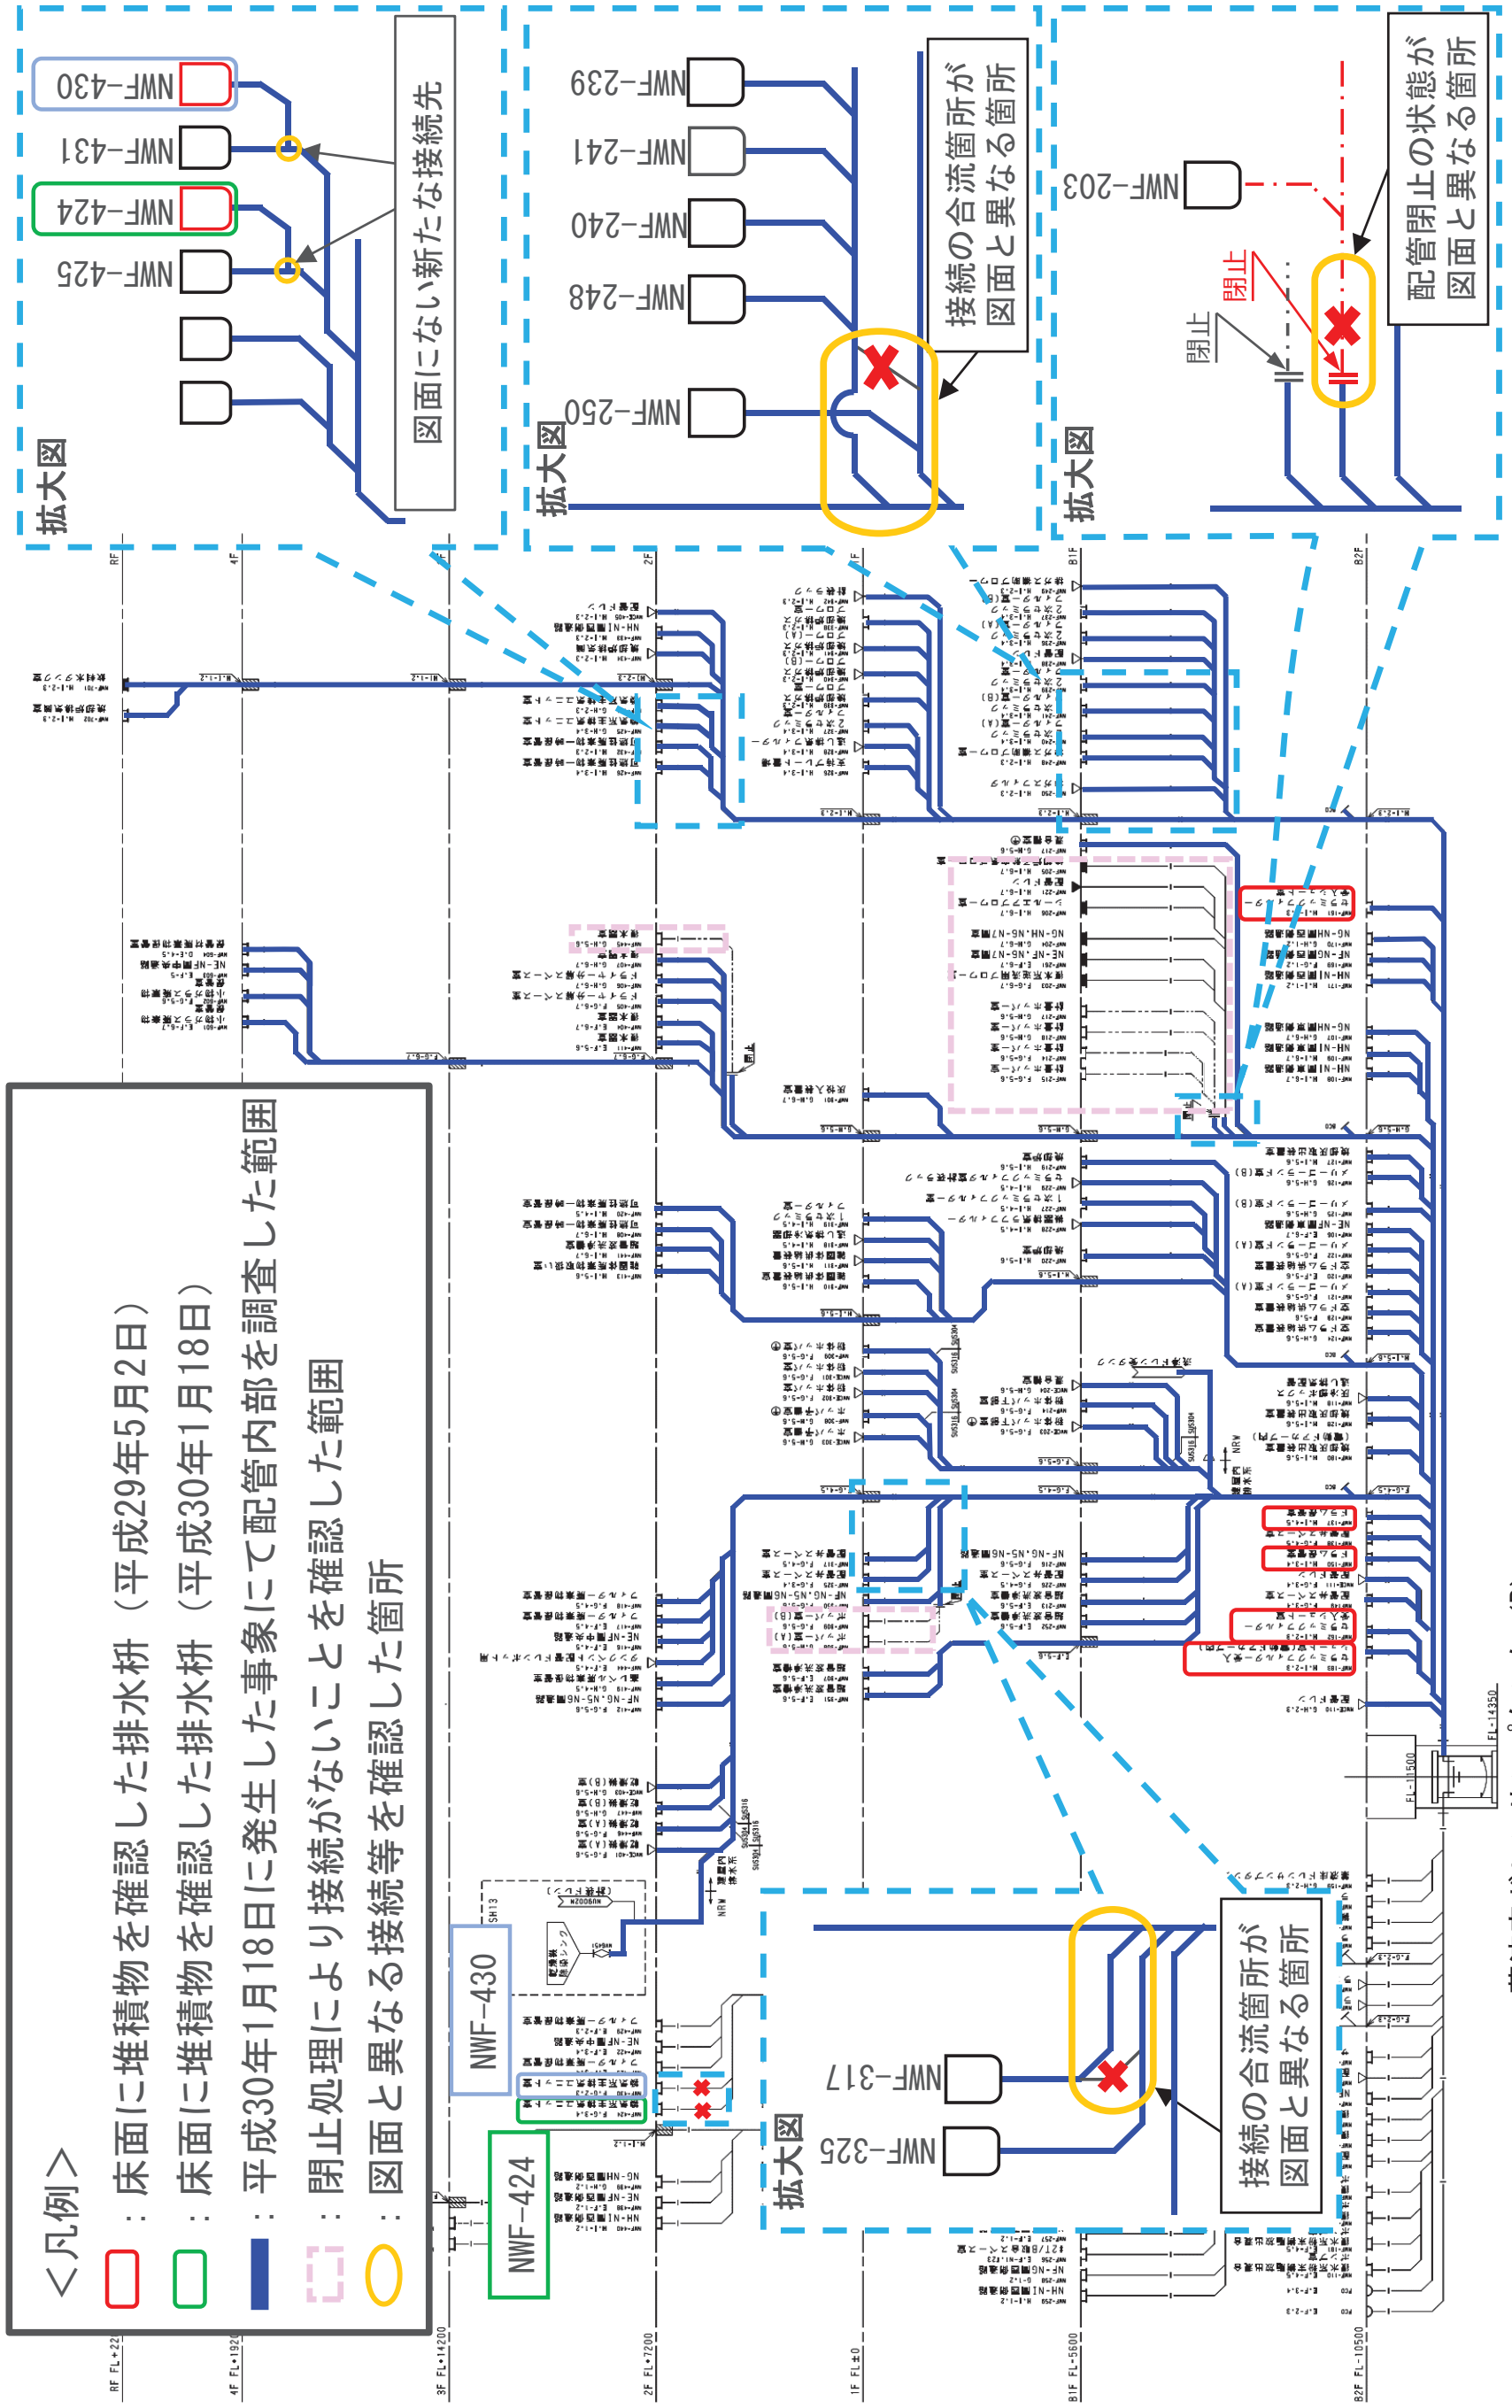
なお、本調査において確認した範囲の建屋内排水系配管に、粒状樹脂の流入源となるものではないが、接続の合流箇所又は配管閉止の状態が図面（ライザ一線図）と異なる箇所を 3 箇所確認した。（図 14-2）

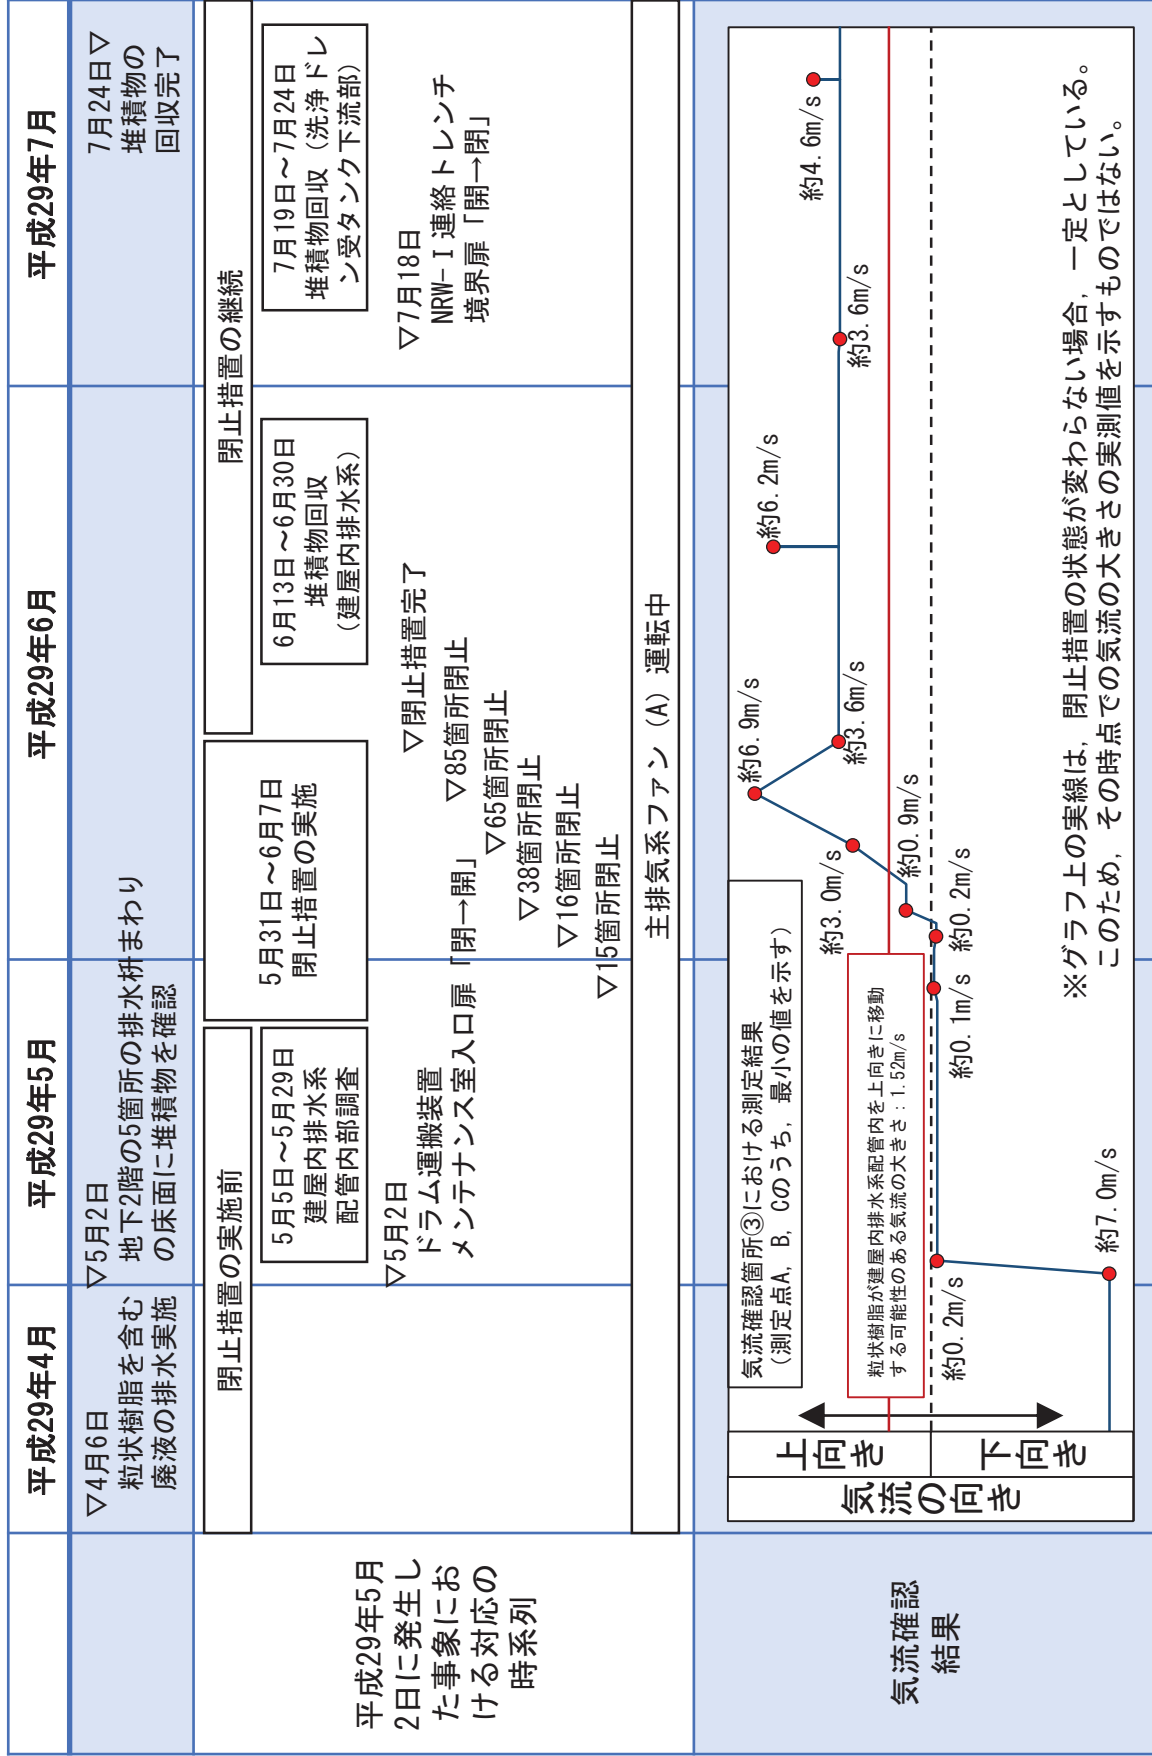
図17-1 建屋内排水系配管内の気流調査結果と粒状樹脂が移動する可能性のある気流の大きさ

以上の粒状樹脂が移動した要因に関する調査の結果から、排水枡への閉止措置の実施、及び粒状樹脂の回収のために一時的に閉止措置の一部を解除した際に、建屋内排水系配管内に粒状樹脂が移動する大きさの気流が発生し、地下 1 階及び地下 2 階の建屋内排水系配管内に堆積していた粒状樹脂が、閉止措置を実施していなかった 2 階の換気系主排気ユニット(A)内の排水枡まわりの床面に移動したものと推定した。
