島根原子力発電所2号炉
高経年化技術評価
(照射誘起型応力腐食割れ)

平成30年6月27日
中国電力株式会社

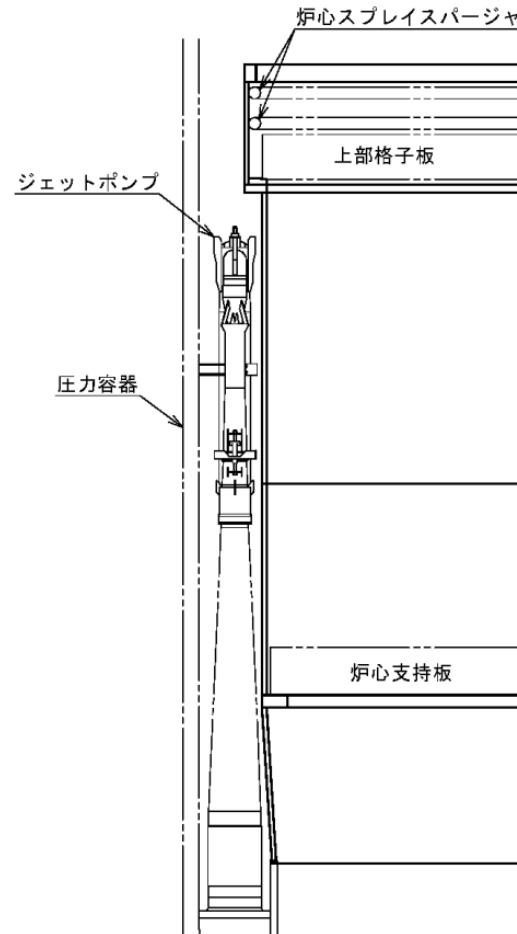
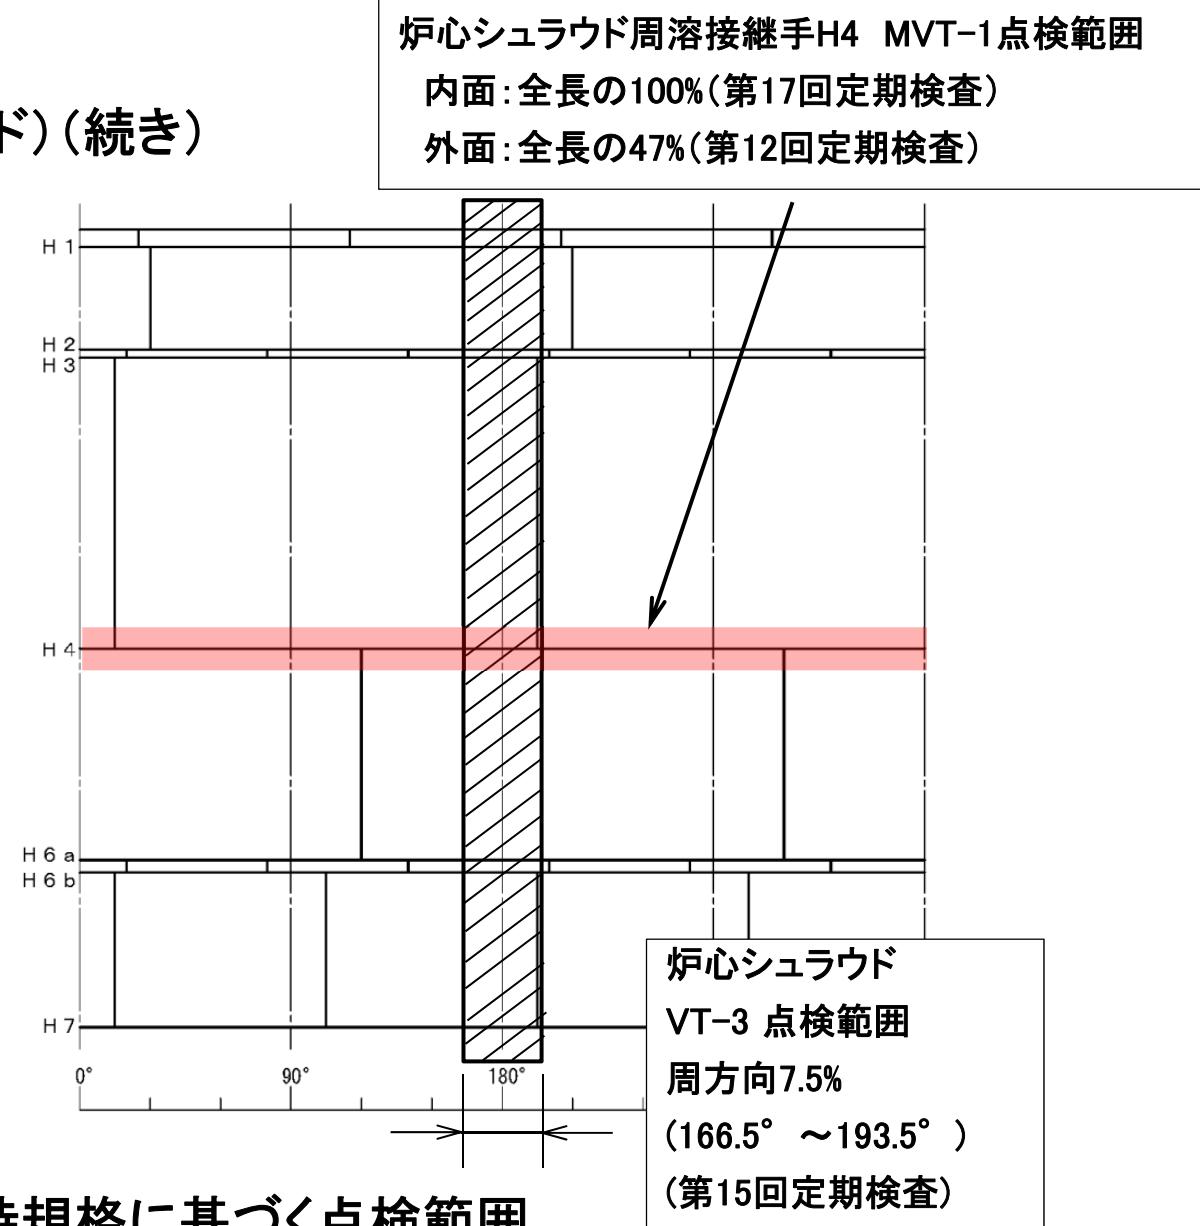
① 点検状況(炉心シュラウド)(続き)

点検対象		点検方法	点検頻度	至近の点検実績	点検結果
炉心シュラウド中間胴 H4周溶接継手	内面	MVT-1	運転時間で 5～20年※	第17回定期検査 (2017年)	良
	外面	MVT-1	運転時間で 5～20年※	第12回定期検査 (2004年)	良
炉心シュラウド		VT-3	10年	第15回定期検査 (2008年)	良

※次回点検の頻度。なお、次々回点検以降の頻度は、運転時間で5～15年以内とする。

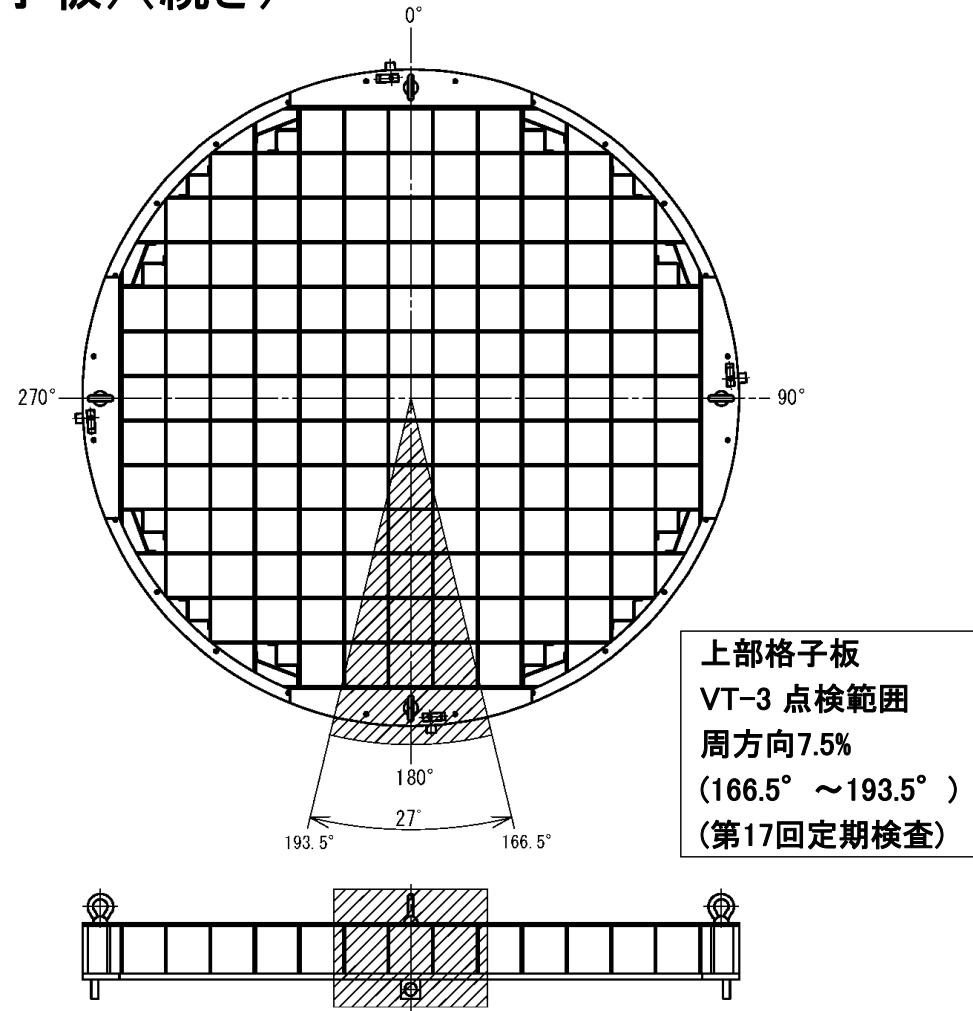
維持規格に基づく点検範囲

点検対象	点検方法	点検頻度	至近の点検実績	点検結果
上部格子板	VT-3	10年	第17回定期検査 (2017年)	良

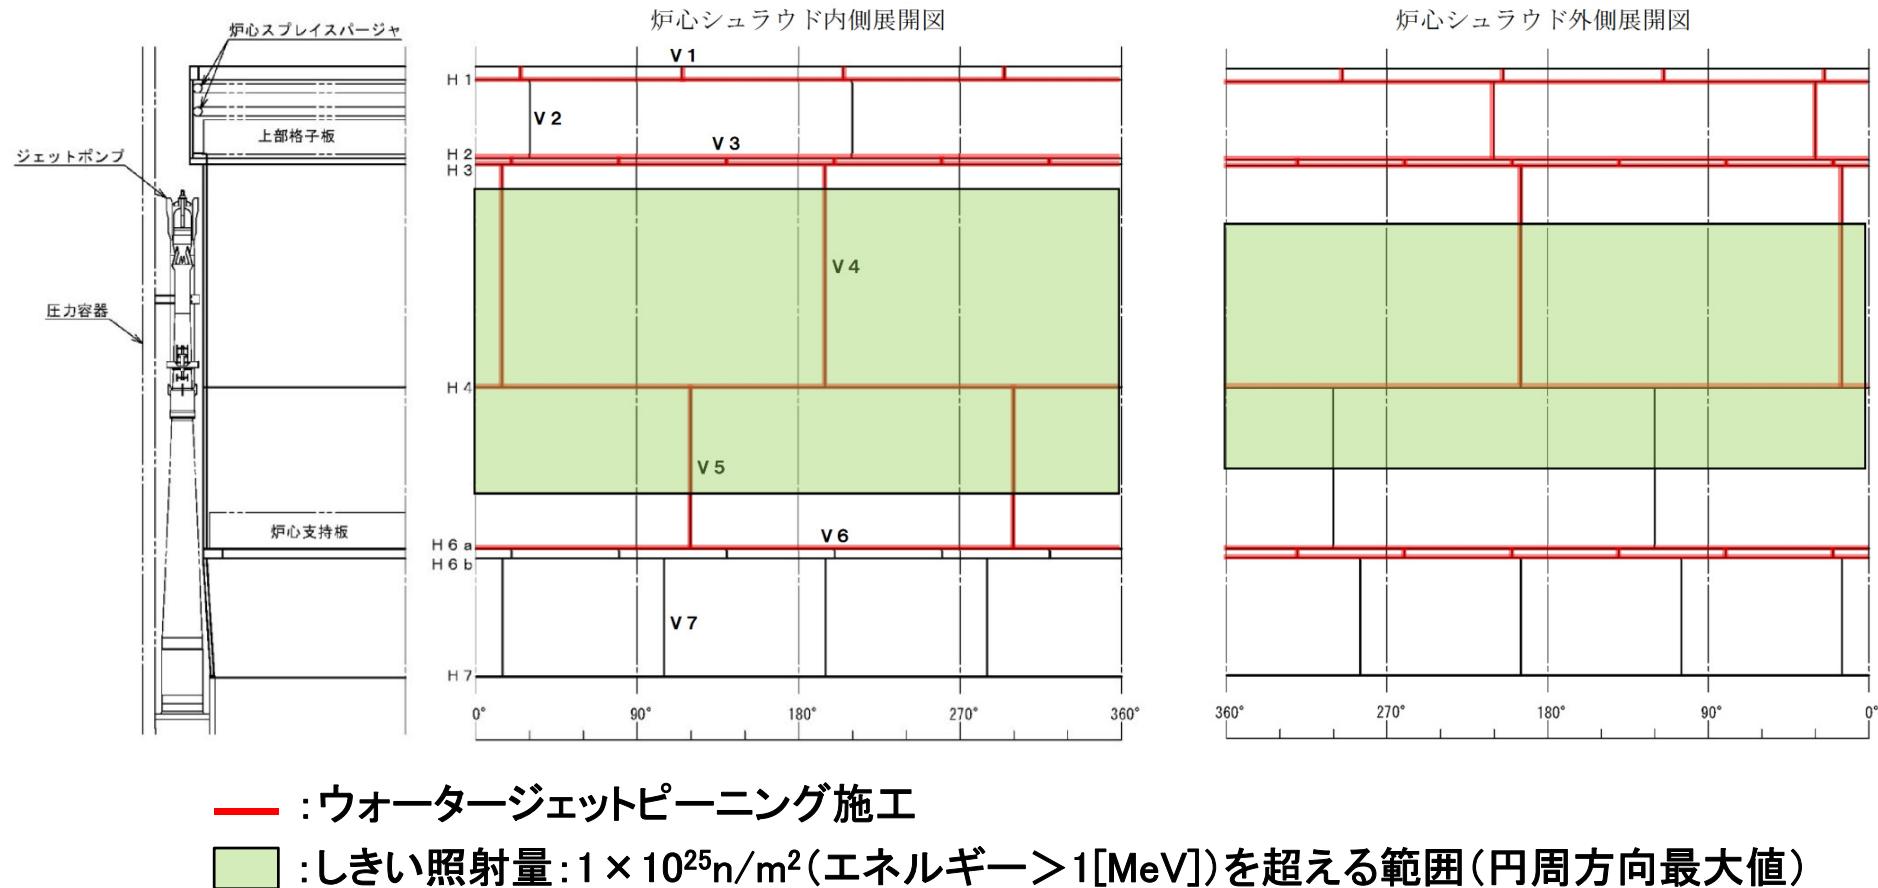
炉心シュラウド 応力改善箇所概要図

2003年に、NISA文書※に基づき目視点検(MVT-1)を実施したところ、炉心シュラウド周溶接継手H4内面にひび割れを確認したが、研削によってひびを除去した後、ウォータージェットピーニング施工を実施している。

発生因子	炉心シュラウド	上部格子板
応力	➤ ウォータージェットピーニング施工による溶接残留応力の改善(2004年, 2006年)	—
材料	➤ 低炭素ステンレス鋼SUS316Lを使用	➤ 低炭素ステンレス鋼SUS316Lを使用
環境	➤ 水素注入による腐食電位の低減(2006年～)	➤ 水素注入による腐食電位の低減(2006年～)
