平成30年7月12日

JALエンジニアリング成田地区事業所内における
放射性同位元素の漏えいについて

調査結果報告書詳細

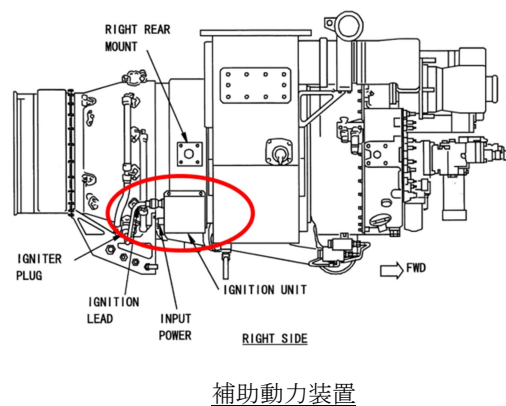
点火装置内での R I (スパークギャップ) の取り付け状態

点火装置本体

アルミ製密封容器で遮蔽構造と
なっている (アルミ厚 約 1.2 mm)

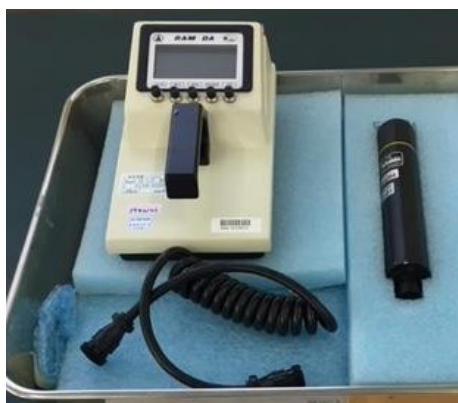
① 使用検出器（GMサーベイメーター）

産業科学株式会社製 RAM-D

本体 SK-640 S/N: 0101057

検出器 GM-42 SK-648 S/N: 0392036
