浜岡原子力発電所 廃棄物減容処理装置建屋（第1建屋）
2階における放射性物質を含む堆積物の確認に伴う
立入制限区域の設定について

発電用原子炉施設故障等報告書

浜岡原子力発電所
廃棄物減容処理装置建屋（第1建屋）2階
における放射性物質を含む堆積物の確認
に伴う立入制限区域の設定について

平成30年1月提出
平成30年6月補正
平成30年7月補正
中部電力株式会社

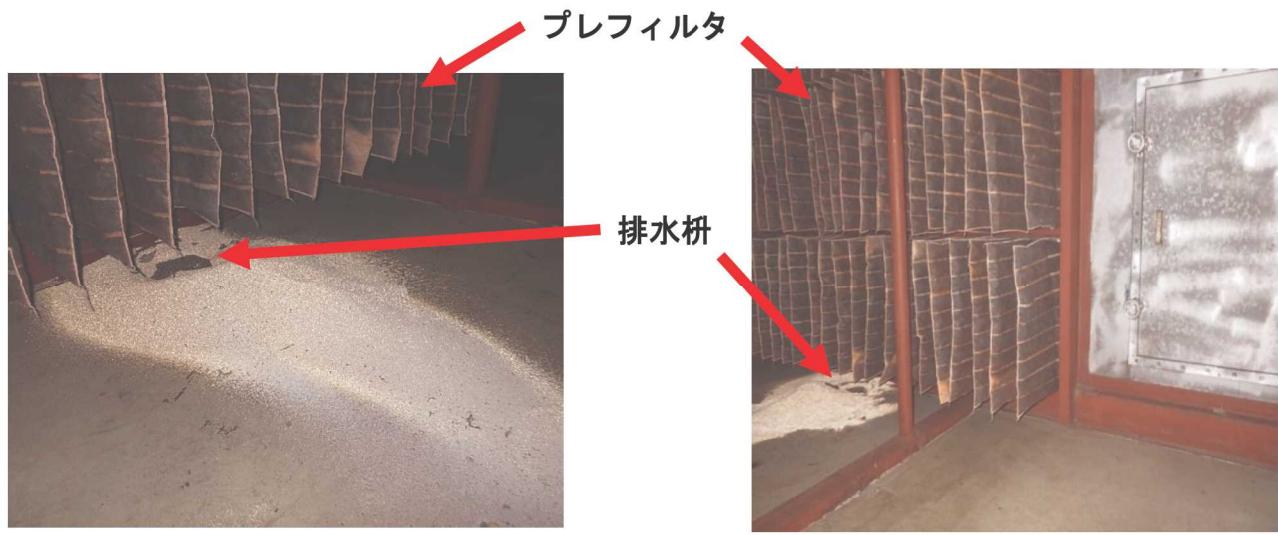
図 2-2 機器配置図 NRW-I 2階

平成30年1月18日11時00分頃、協力会社社員が換気系主排気フィルタ（A）点検のため、廃棄物減容処理装置建屋（第1建屋）（以下「NRW-I」という。）※1の2階（放射線管理区域（以下「管理区域」という。））に設置された換気系主排気ユニット（A）内に入域したところ、排水枠まわりの床面に粒状の堆積物を発見した。その後、当社の放射線管理課員が現場を確認したところ、当該箇所に堆積物（約130cm×約80cm）を確認した。

- : 粒状の堆積物を確認した排水枠
- : エリア放射線モニタ (サイトバンカオペレーティングフロア)
- : エリア放射線モニタ (雑固体廃棄物取扱室)
- △ : 建屋ダスト放射線モニタ (サイトバンカプールエリア)
- △ : 建屋ダスト放射線モニタ (雑固体廃棄物取扱室)

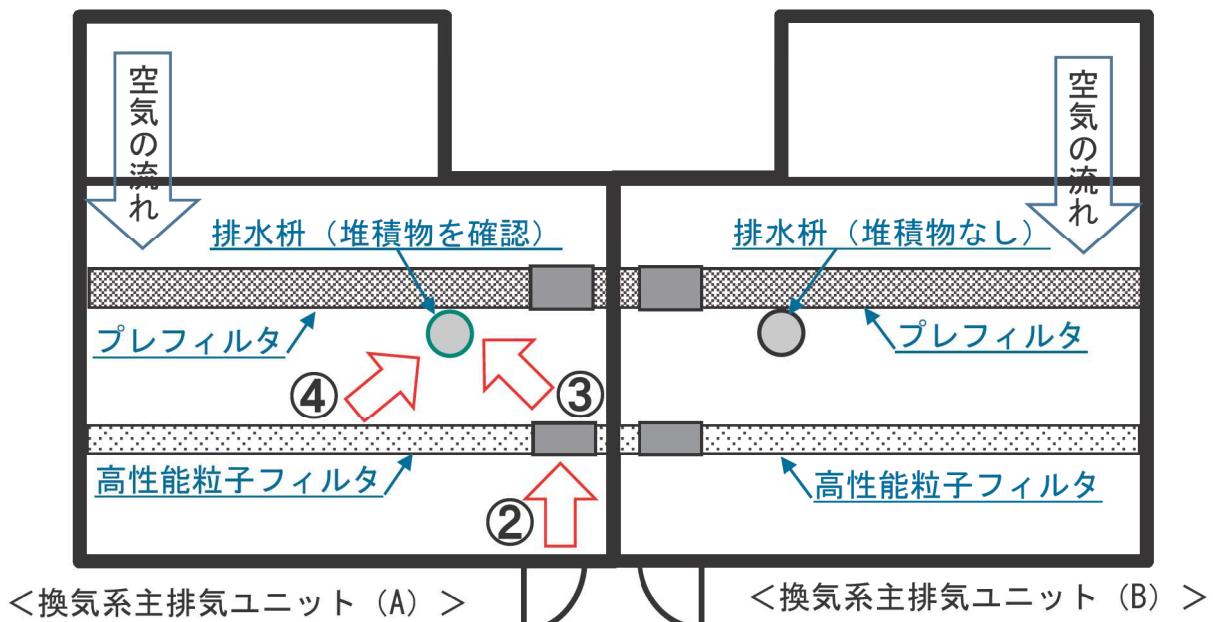
④排水枠まわりの粒状の堆積物

堆積物の確認場所		堆積物の範囲	堆積物の体積 ^{※4}
排水枠の番号	場所		
NWF-424	換気系主排気ユニット（A）内	約 130cm × 約 80cm	約 4.9×10^3 cm ³

なお、採取した堆積物の性状を確認するため、走査型電子顕微鏡による観察及び定性分析を行った結果、堆積物は一部の金属屑等を除き粒状樹脂であることを確認した。

不用意な被ばく及び汚染の拡大防止を図るため、平成 30 年 1 月 18 日 18 時 26 分から 18 時 50 分にかけて、排水枠まわりの堆積物を回収した。

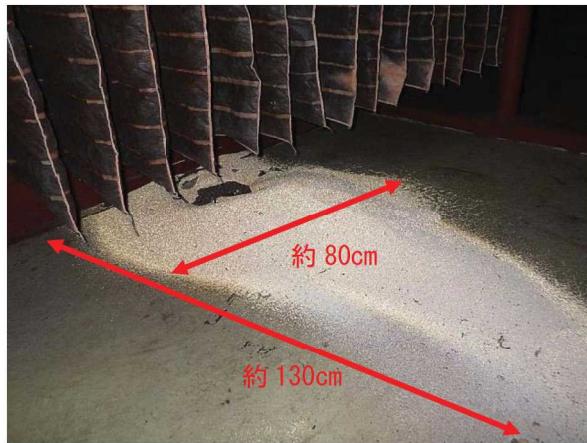
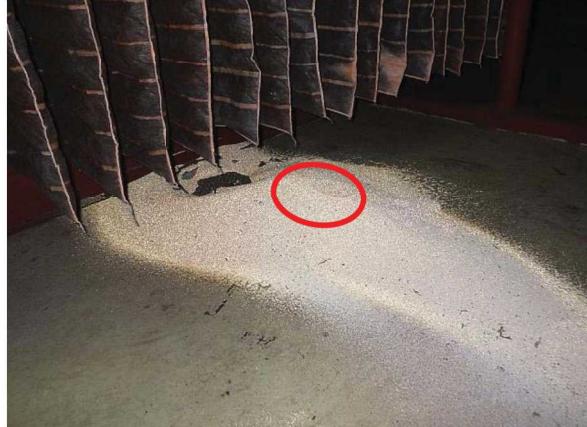
排水枠の番号	NWF-424
堆積物の範囲

表面汚染密度（直接法）	<p>表面汚染密度 : 105 Bq/cm²</p> <p>表面汚染密度 (Bq/cm²) = Kd × (Ns - Nb)</p> <p>Kd : 換算係数 7×10^{-3} Bq/cm² · cpm</p> <p>Ns : GM 汚染サーベイメータによる測定値 16,000 cpm</p> <p>Nb : バックグラウンド値 1,000 cpm</p>

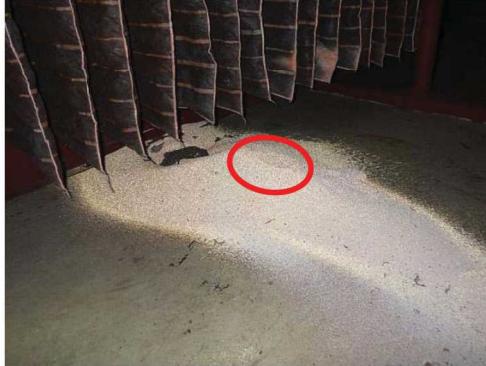
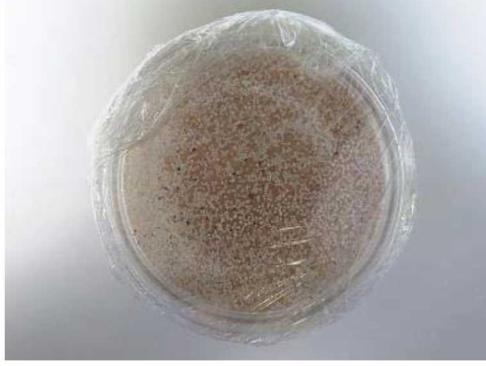
排水柵の番号	NWF-424
堆積物の採取箇所

放射能濃度 (波高分析装置) ①	<p>(検出核種)</p> <ul style="list-style-type: none"> · Co-60 : 402.0155 Bq/cm³ · Mn-54 : 1.171350 Bq/cm³ · Cs-137 : 0.7371804 Bq/cm³ $= 403.9240304 \text{ Bq/cm}^3$
堆積物の範囲 ②	約 130cm × 約 80cm
堆積物の体積 ③	約 $4.9 \times 10^3 \text{ cm}^3$
放射能量 ④ (① × ③)	$4.0 \times 10^2 \times 4.9 \times 10^3 = 1,960,000 \text{ Bq}$ $2.0 \times 10^6 \text{ Bq}$
表面汚染密度 ④ ÷ ②	$2.0 \times 10^6 \div (130 \times 80) = 192.31 \text{ Bq/cm}^2$ $1.9 \times 10^2 \text{ Bq/cm}^2$
