高浜発電所3号機の定期検査状況について(蒸気発生器伝熱管の渦流探傷検査結果)

# 渦流探傷検査(ECT)結果

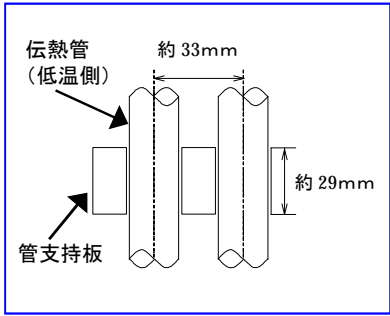
信号指示箇所拡大断面図

異物混入による微小な減肉信号確認

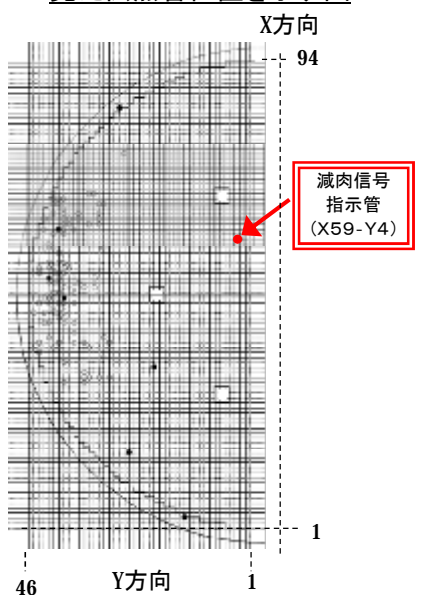
A-蒸気発生器(低温側)上部より見た伝熱管位置を示す図

- : 今回微小減肉指示が認められた位置 (1本)
- : 既施栓管(高温側管板部の応力腐食割れ) (7本)
- : 既施栓管(高温側管板部の応力腐食割れ以外) (102本)

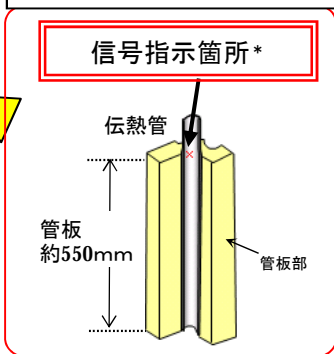
管板部拡大図

有意な信号指示確認

伝熱管外径 : 約22.2mm  
 " 厚さ : 約1.3mm  
 " 材質 : インコネルTT600(特殊熱処理)

\* 従来から応力腐食割れが確認されている部位

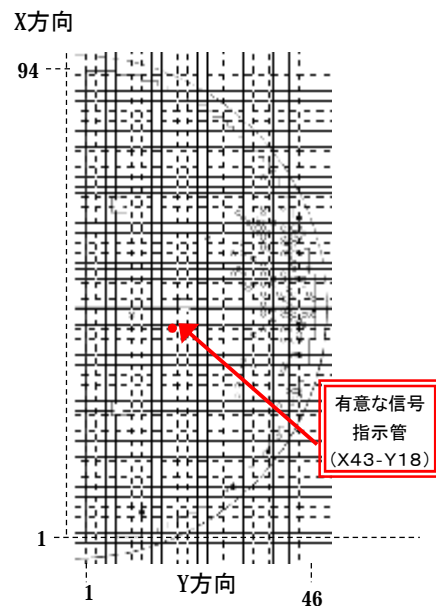
C-蒸気発生器(高温側)上部より見た伝熱管位置を示す図

- : 有意な信号指示管 (1本)
- : 既施栓管(高温側管板部の応力腐食割れ) (6本)
- : 既施栓管(高温側管板部の応力腐食割れ以外) (113本)

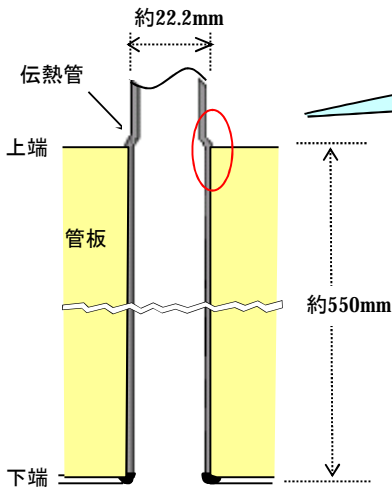
## 信号指示の位置

信号指示位置は22ピッチローラ拡管上部部であった

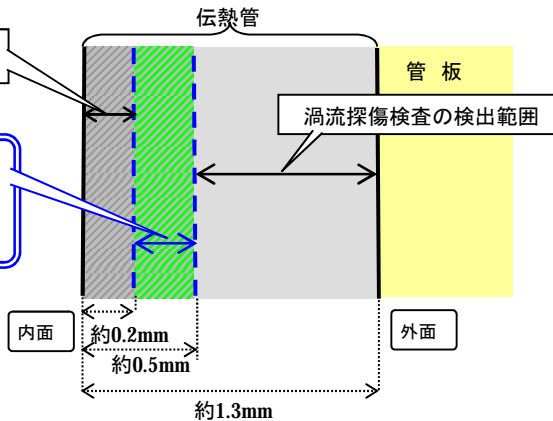
### ショットピーニングによる圧縮応力付与範囲

この範囲に、応力腐食割れの先端があった場合、割れが進展し、顕在化する可能性がある
