高浜発電所3号機 蒸気発生器伝熱管の損傷について

発電用原子炉施設故障等報告書

件名	高浜発電所3号機 蒸気発生器伝熱管の損傷について																				
事象発生の日時	平成30年9月12日 10時52分 (技術基準に適合していないと判断した日時)																				
事象発生の場所	高浜発電所3号機 原子炉格納容器内																				
事象発生の発電用原子炉施設名	原子炉冷却系統施設 一次冷却材の循環設備 蒸気発生器 (C)																				
事象の状況	<p>1. 事象発生の状況</p> <p>高浜発電所3号機(加圧水型軽水炉、定格電気出力87万kW、定格熱出力266万kW)は、平成30年8月3日より第23回定期検査中であり、3台ある蒸気発生器(以下「SG」という。)の伝熱管^{*1}全数について、健全性を確認するため渦流探傷試験^{*2}(以下「ECT」という。)を実施した。</p> <p>その結果、C-SGの伝熱管1本について、高温側の管板^{*3}部に有意な信号指示^{*4}が認められたことから、実用発電用原子炉及びその附属施設の技術基準に関する規則第18条並びに第56条に適合しておらず、実用発電用原子炉の設置、運転等に関する規則第134条に該当することを、平成30年9月12日10時52分に判断した。</p> <p>なお、A、B-SG伝熱管については、ECTで有意な信号指示は認められなかった。</p> <p>^{*1} SGの中で1次冷却材(1次側)と給水(2次側)の熱交換を行う逆U字形の管群。1次冷却材は入口管板部(高温側)から入り、給水と熱交換後に出口管板部(低温側)へ流れる。</p> <p>^{*2} 高周波電流を流したコイルを伝熱管に挿入することで伝熱管に渦電流を発生させ、伝熱管の欠陥により生じる渦電流の変化を電気信号として取り出すことで欠陥を検出する試験(ECT; Eddy Current Test)。全周に対して渦電流の発生と検出を別々のコイルを用いた24組のコイルで伝熱管の欠陥による渦電流の変化を信号として検出する。</p> <p>^{*3} 伝熱管が取り付けられている部品。伝熱管と管板で1次冷却材と給水の圧力障壁となる。</p> <p>^{*4} ノイズレベル(雑音信号レベル)を超える信号であって、SG管支持板等の外部構造物あるいは伝熱管の形状等に起因する信号(疑似信号)ではない信号指示。</p> <p>2. ECT結果</p> <p>(1) 検査期間</p> <p>平成30年8月19日～平成30年9月12日(定期事業者検査終了日)</p> <p>探傷検査・データ整理期間 平成30年8月19日～平成30年9月9日</p> <p>解析・評価検査期

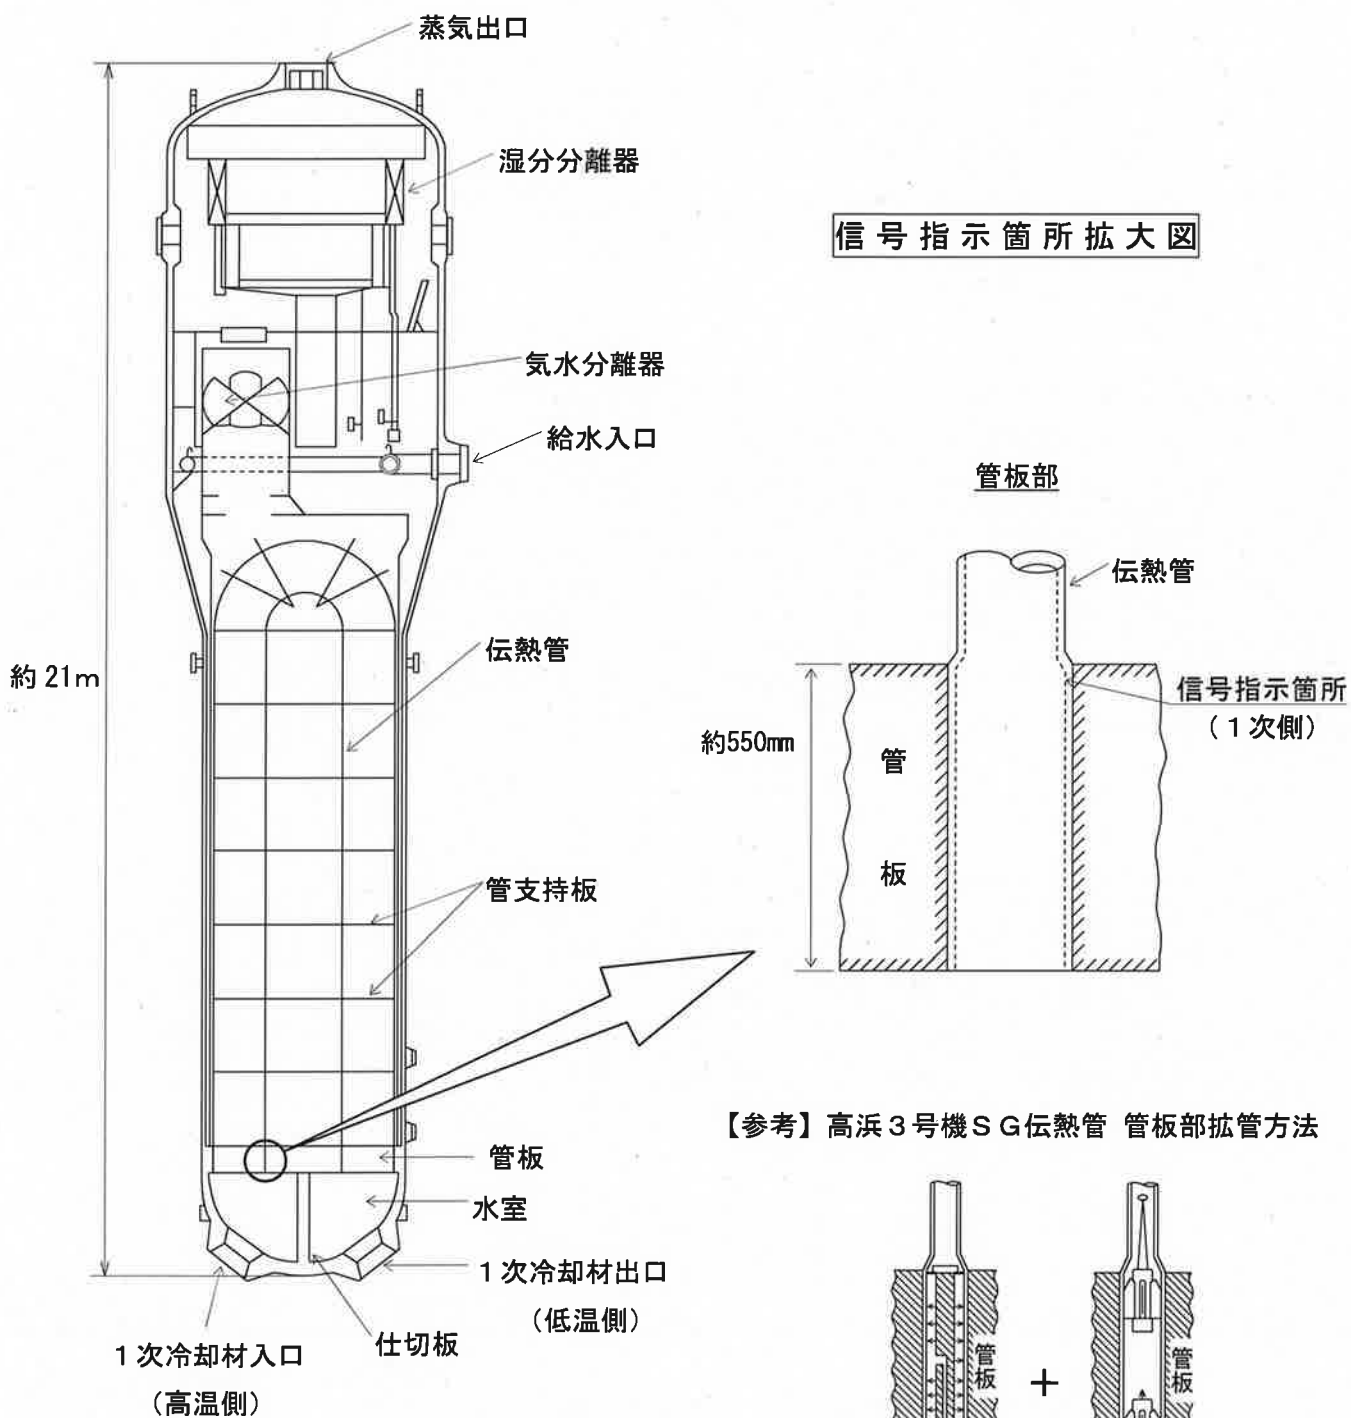
S G 伝熱管信号指示箇所概要図

伝熱管：外径	約22.2mm
厚さ	約1.3mm
材質	インコネルTT600

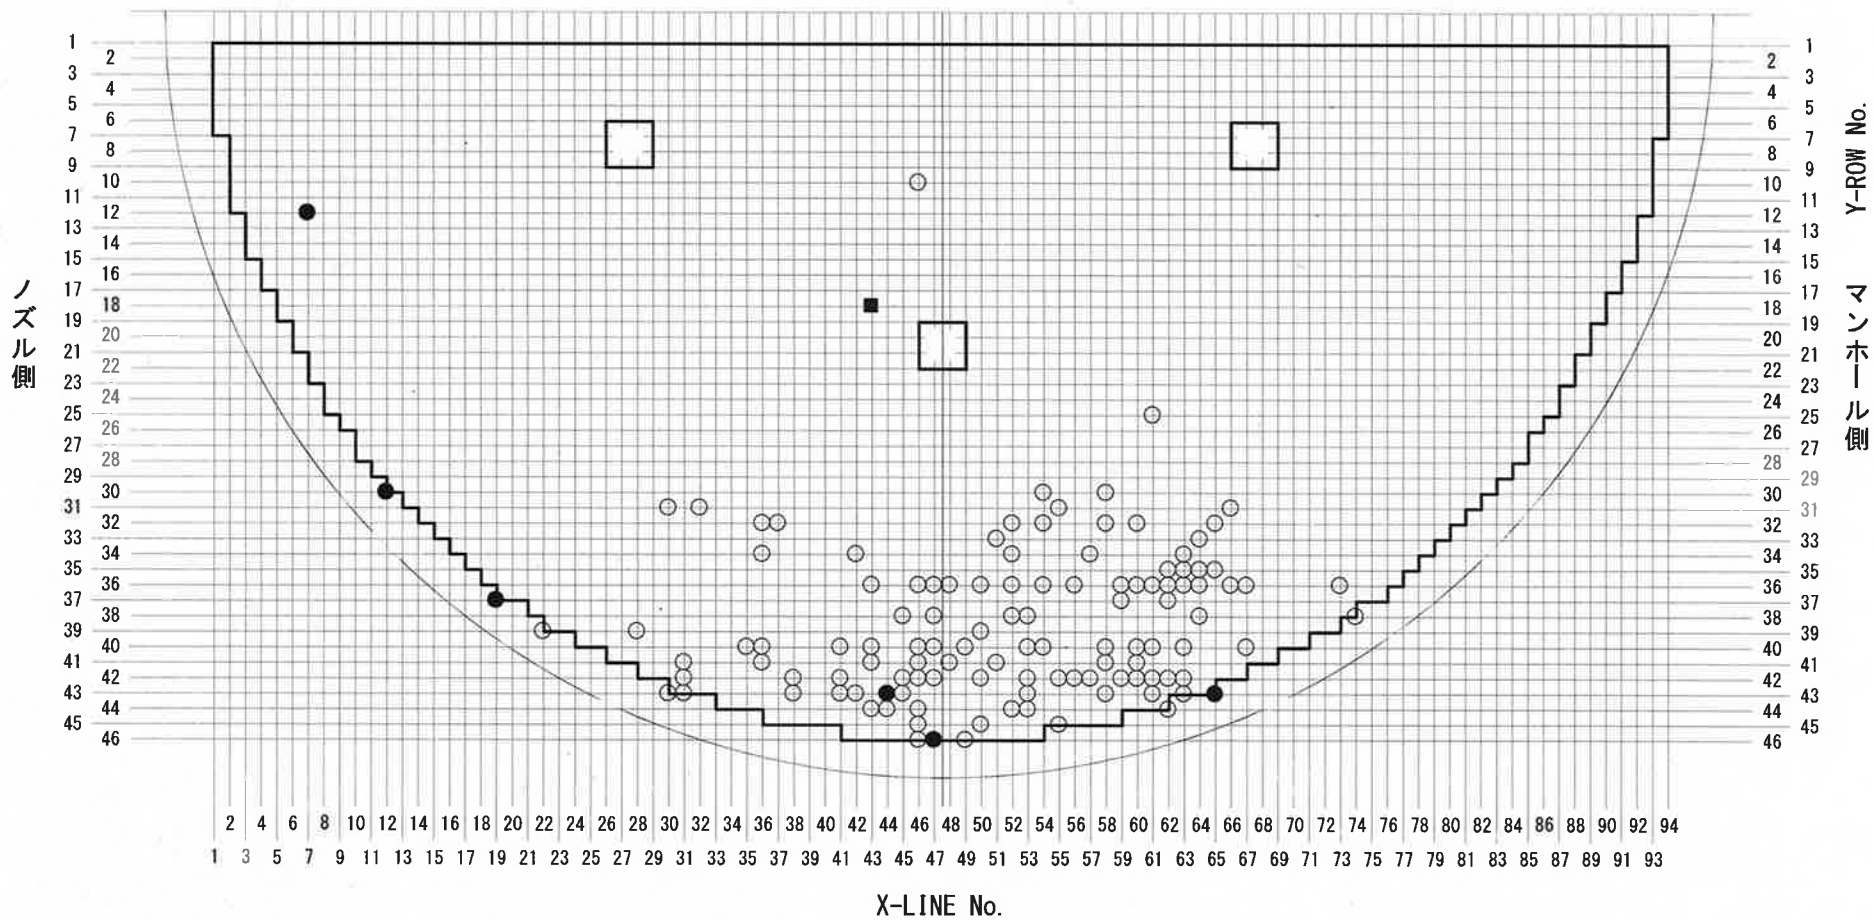
- : 既施栓管 (拡管部応力腐食割れ以外) (113本)
- : 既施栓管 (拡管部応力腐食割れ) (6本)
- : 今回有意な信号指示が認められた位置 (1本)

本図はSG上部から見た位置を示す

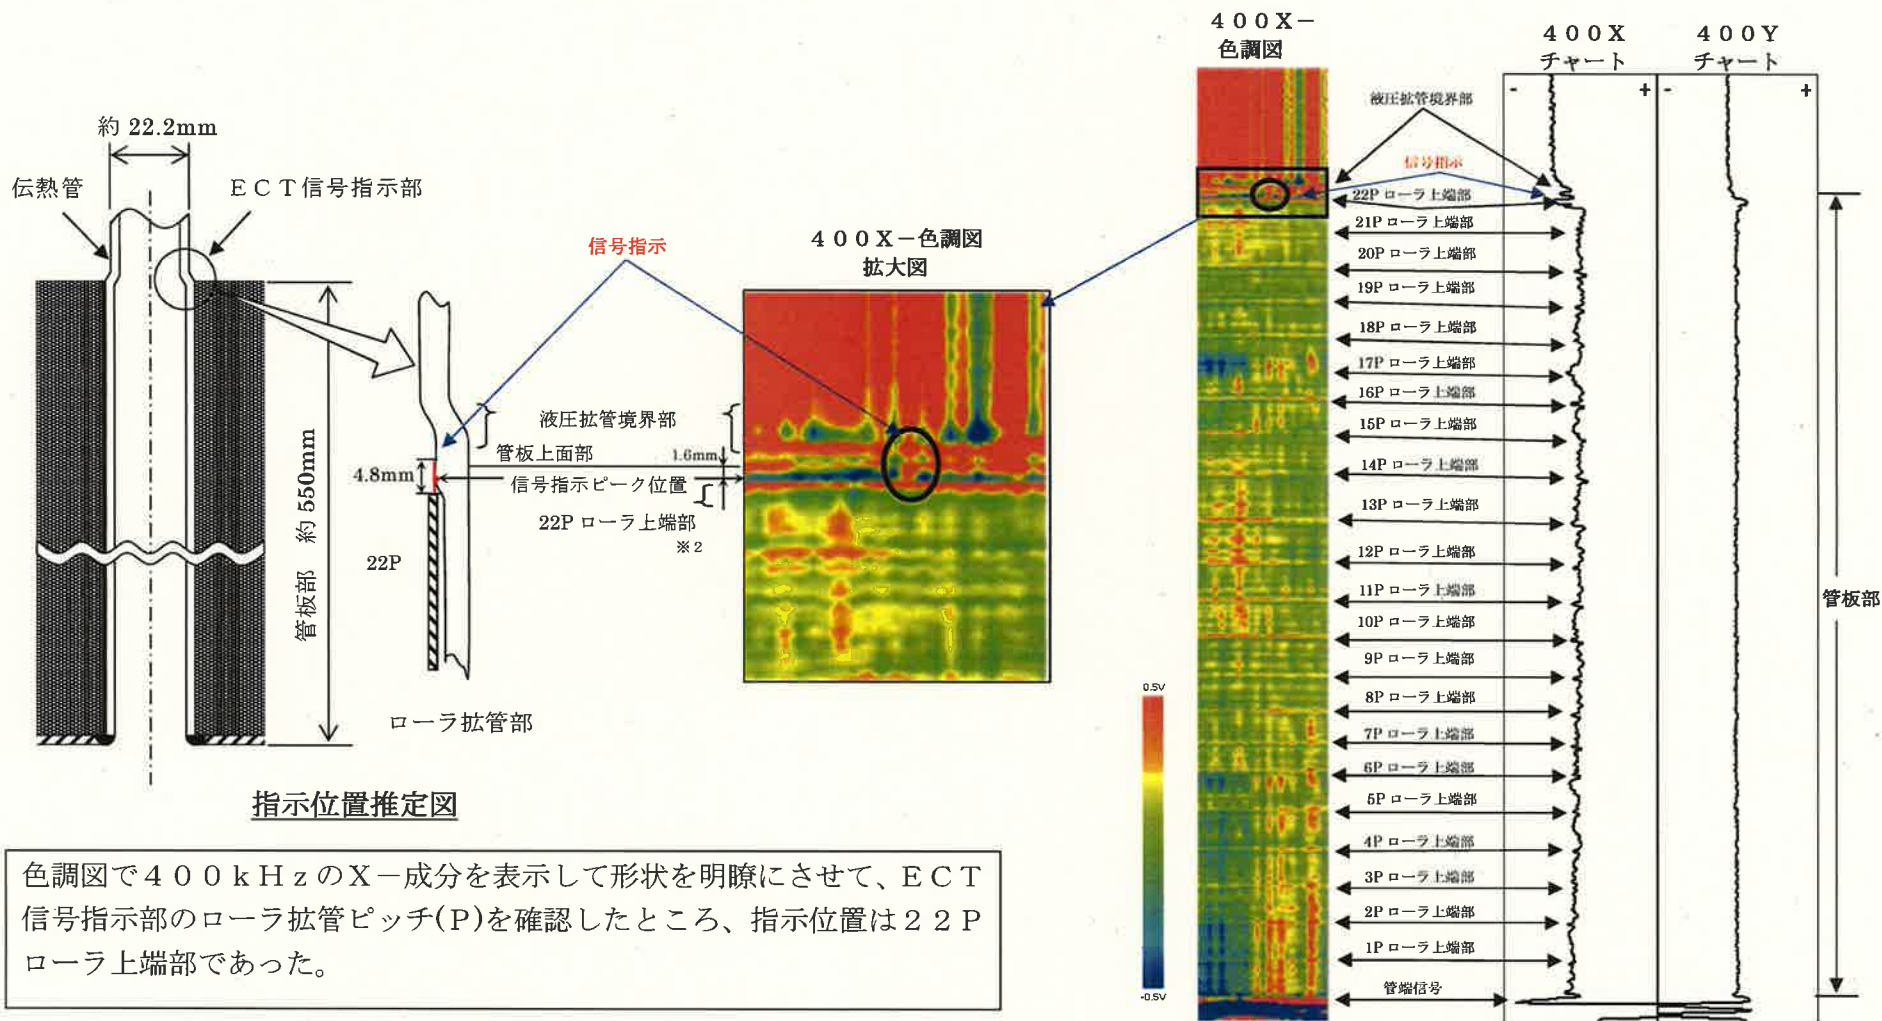
色調図表示^{※1}による管板部指示管の指示位置推定 (C-SG X43-Y18)

色調図で400kHzのX-成分を表示して形状を明瞭にさせて、ECT信号指示部のローラ拡管ピッチ(P)を確認したところ、指示位置は22Pローラ上端部であった。

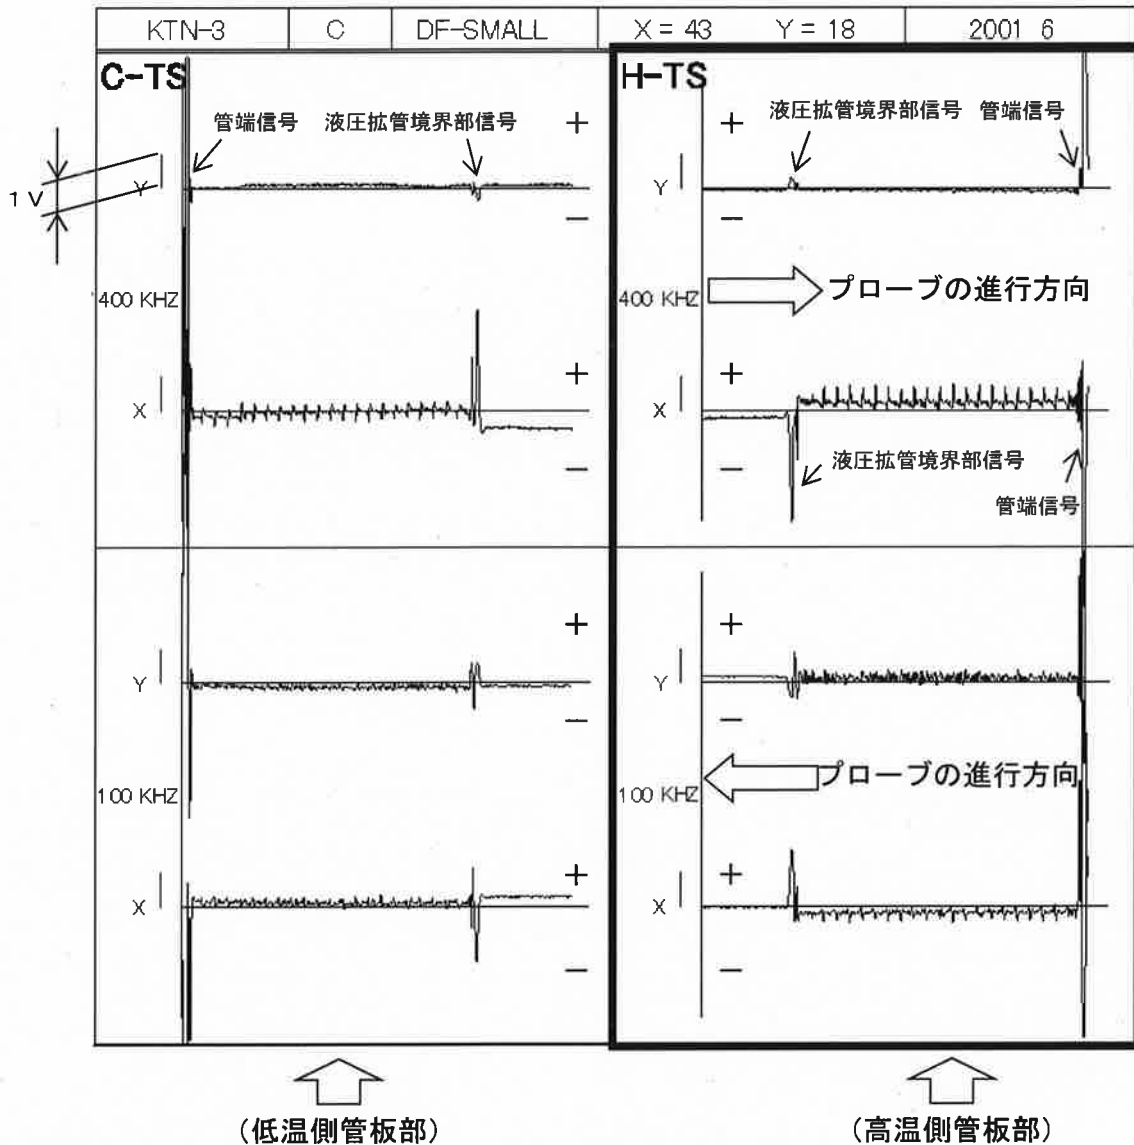
当該管のショットピーニング施工前のDF-ECT※波形

第13回定期検査において、ショットピーニング施工前に実施したDF-ECTの波形を確認したところ、当該伝熱管(C-SG X43-Y18)の高温側管板部には有意な信号指示は確認されなかった。

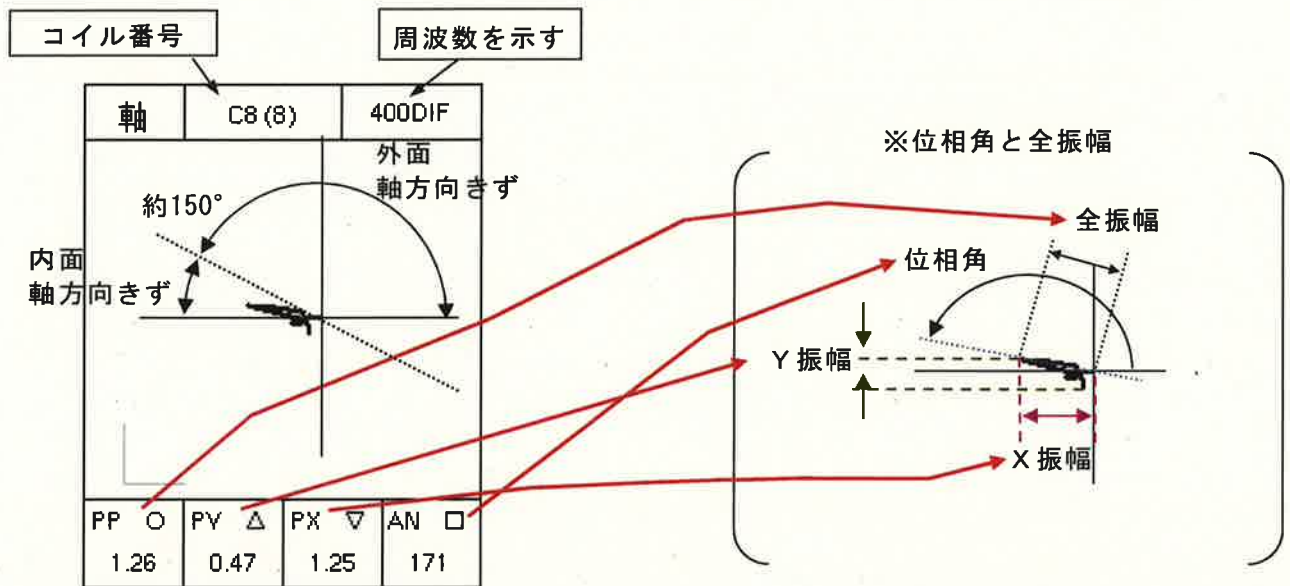
有意な信号指示のリサーチ、鳥瞰図表示による分析例

内面軸方向きずの場合、位相角は400kHzの場合約150°以上に、100kHzの場合約170°以上にある。また、全振幅は400kHzの方が100kHzより大きい。

渦電流は周波数が高いほど伝熱管内面を流れやすく、周波数が低いほど伝熱管外面まで電流が流れる。このため、内面きずがあった場合は、100kHzより400kHzのほうが電流の変化として現れやすいため、内面きずのECT信号は100kHzより400kHzのほうが大きい。

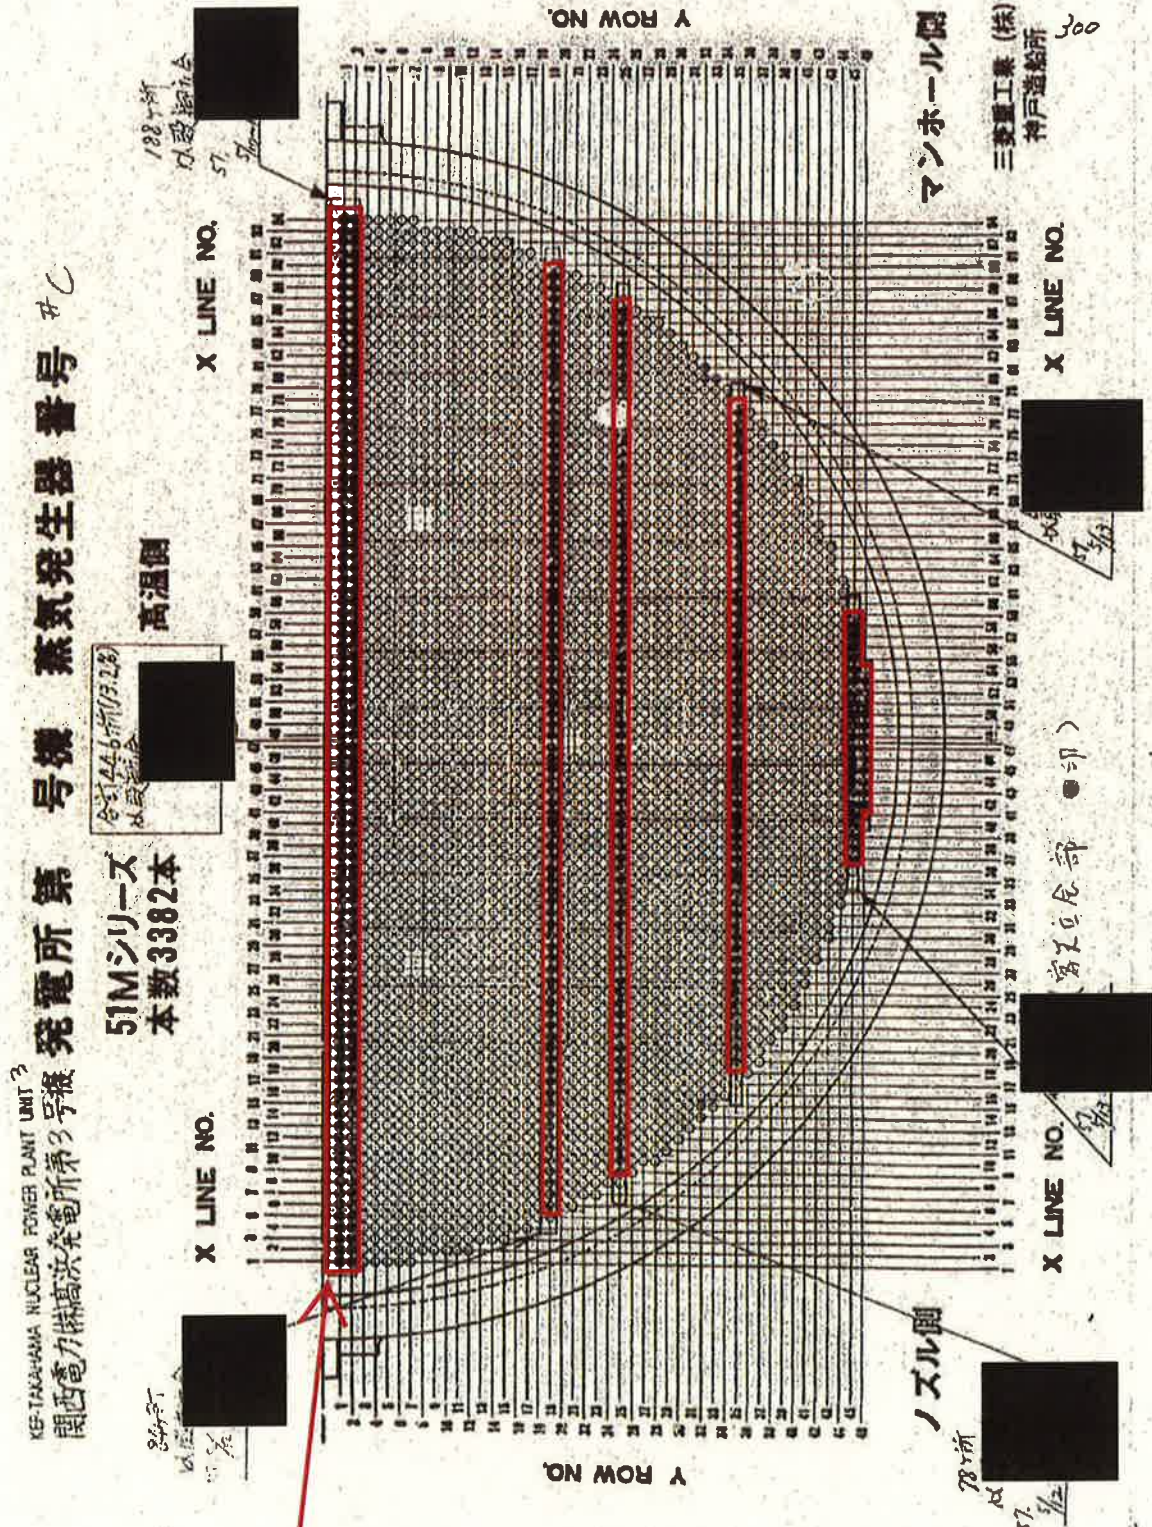
Heリーク試験において抜き取り検査を実施した伝熱管（高温側）（今回信号指示が検出された伝熱管は含まれていないが、製造メーカーにて全伝熱管を対象にリークがなかったことを確認している。（添付資料-6（10/16）参照）

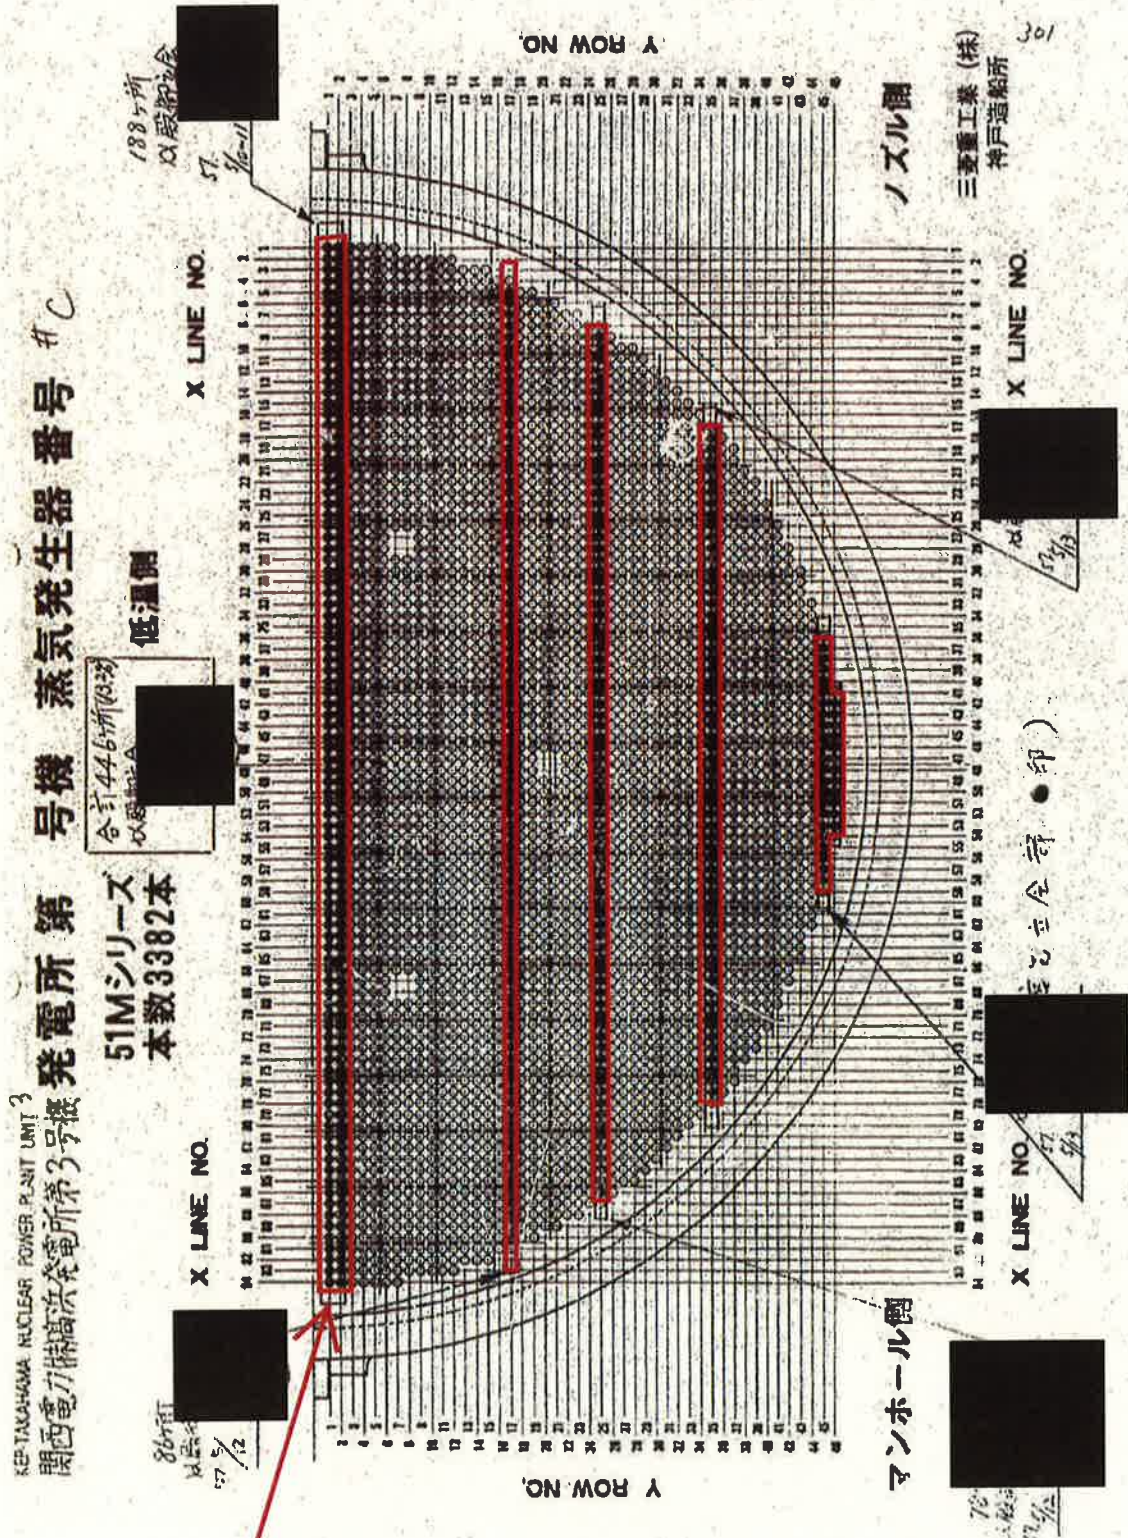
Heリーク試験において抜き取り検査を実施した伝熱管（低温側）（今回信号指示が検出された伝熱管は含まれていないが、製造メーカーにて全伝熱管を対象にリークがなかったことを確認している。（添付資料-6（10/16）参照）

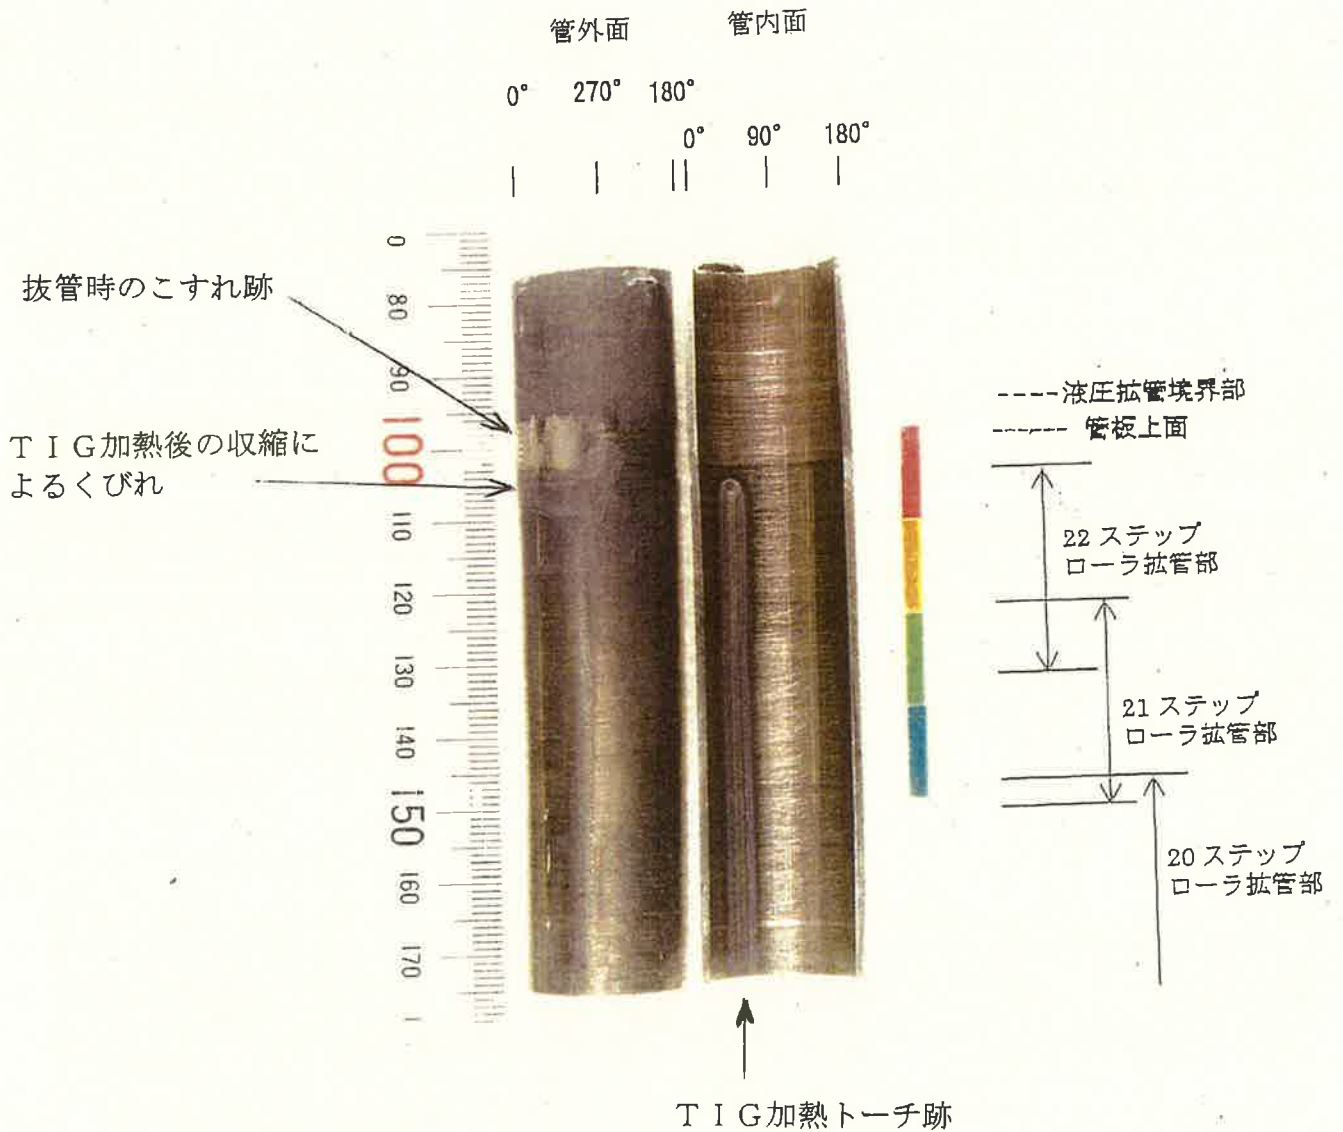
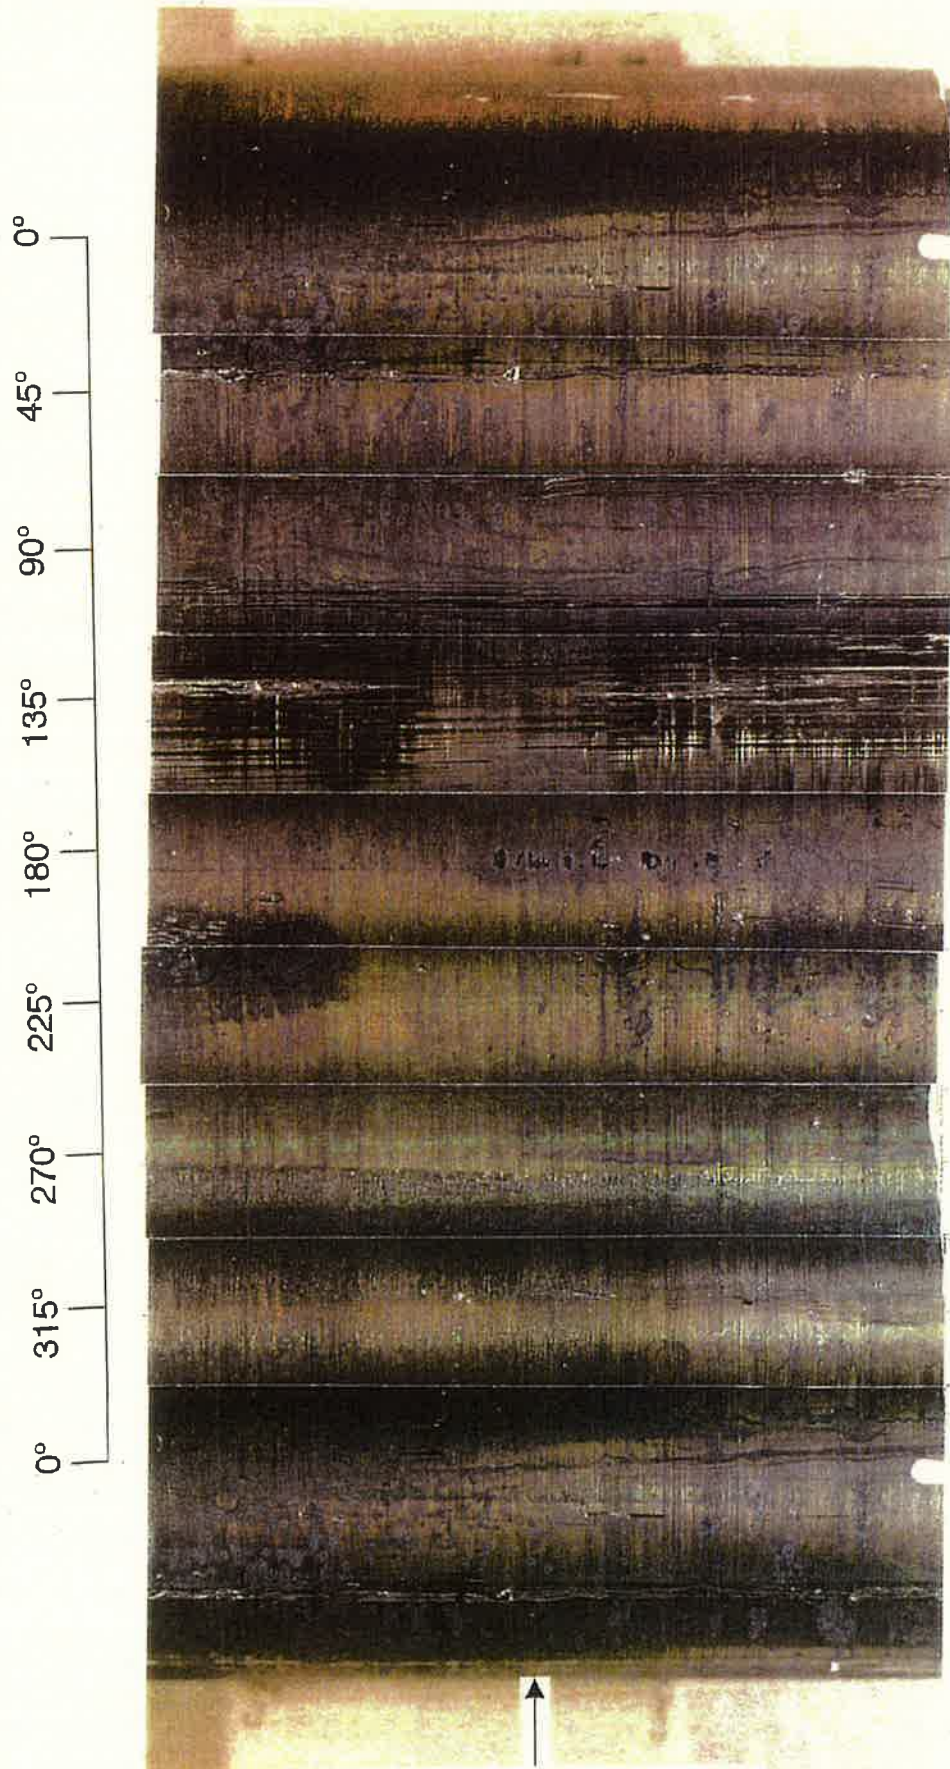
抜管調査結果 (外観観察)

抜管時のこすれ跡

注：しみのように見える色調変化は2次側水の侵入跡と推定される

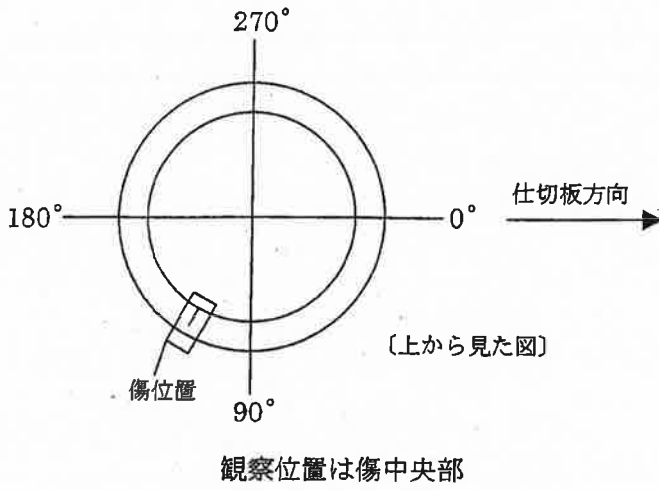
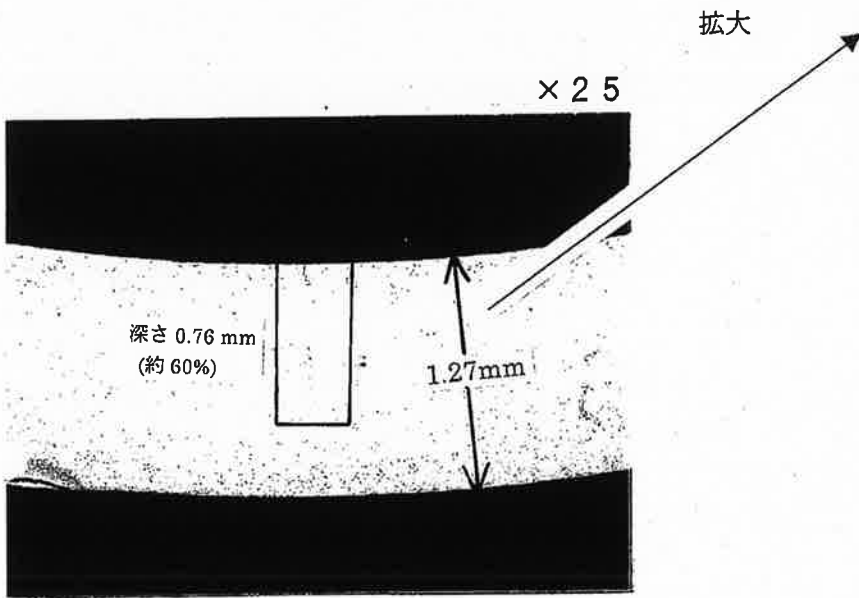
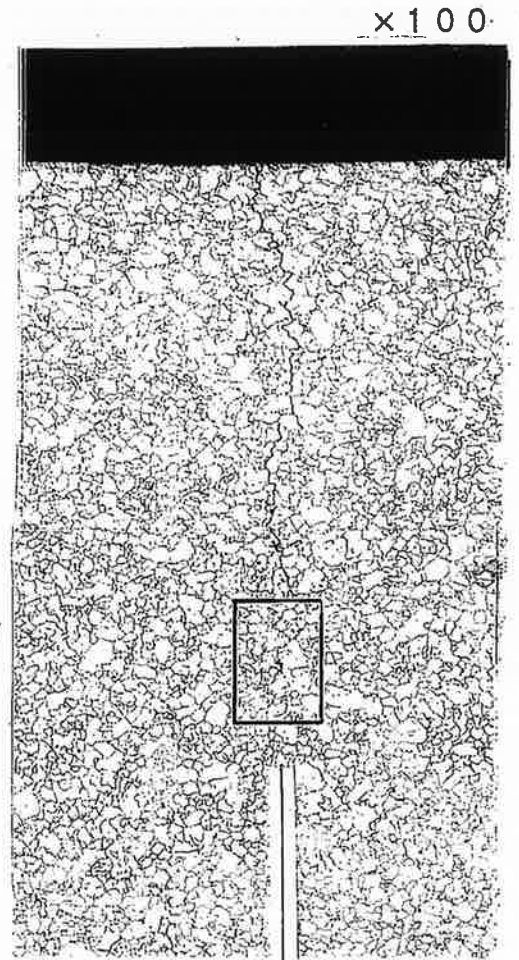
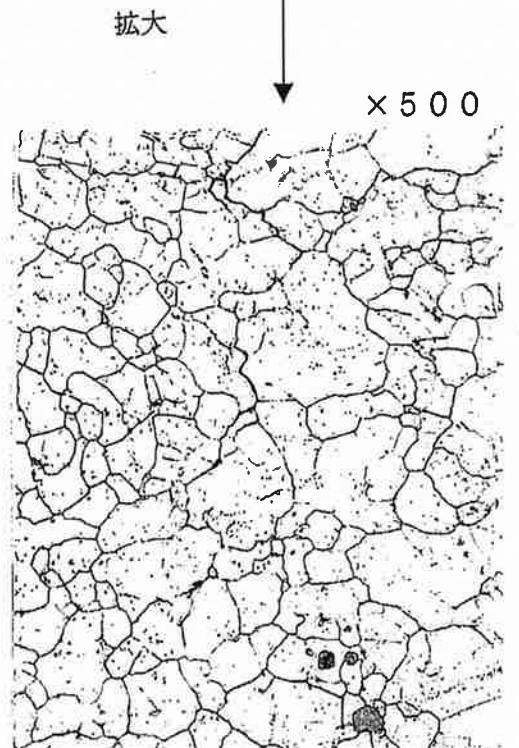
抜管調査結果 (断面マイクロ観察)
(管板上面より約30mm下方 約4mmの損傷)

損傷部断面の光学顕微鏡観察の結果、損傷はいずれも管内表面を起点とした1次側からの応力腐食割れ（PWSCC^(注)）であることが確認された。

また、損傷の最大深さは管板上面より約30mm下方の長さ約4mmのもので約0.76mm（管肉厚の約60%）、長さ約2mmのもので約0.39mm（管肉厚の約31%）、管板上面より約56mm下方長さ約4mmのもので約0.65mm（管肉厚の約51%）であった。（添付資料4）

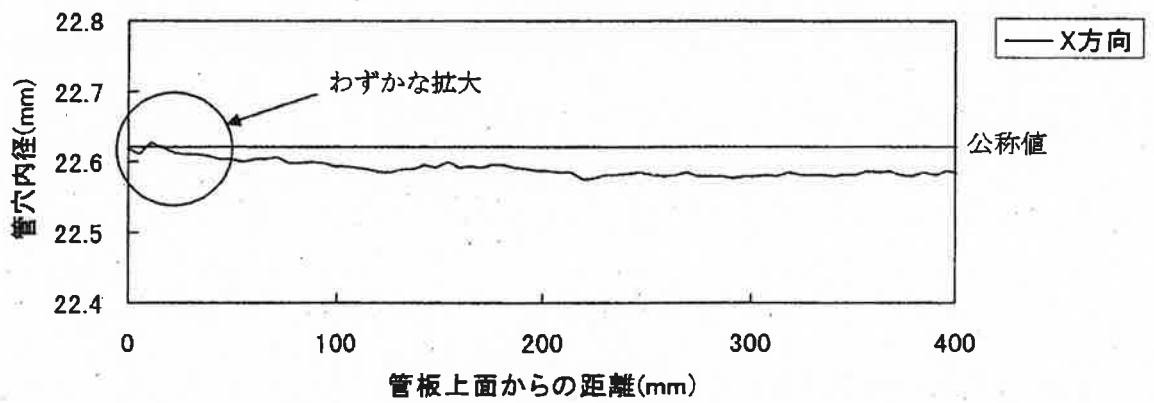
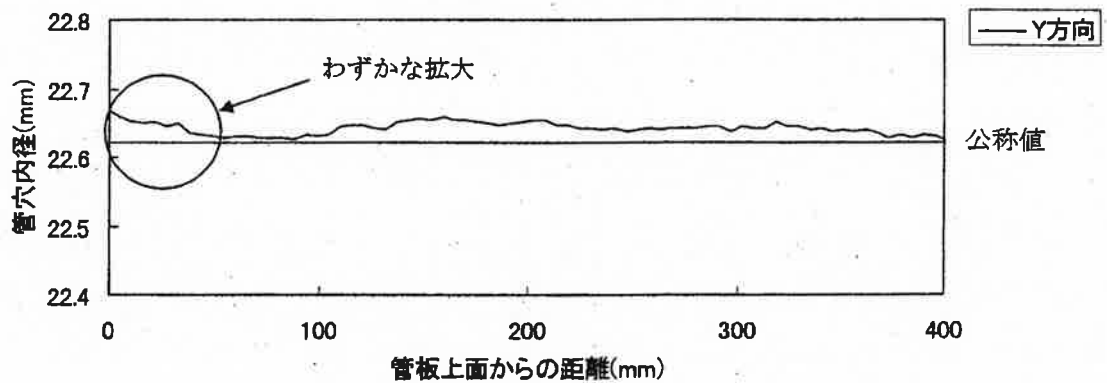
管板管穴内径計測結果

管板管穴内径計測の結果、損傷部付近で管板管穴内径が公差内であるものの、わずかに拡大（約0.05mm）している傾向が認められた。（添付資料6）

注) 微小な変動は、実機管板管穴の抜管後のこすれ跡、付着物等と推定される。

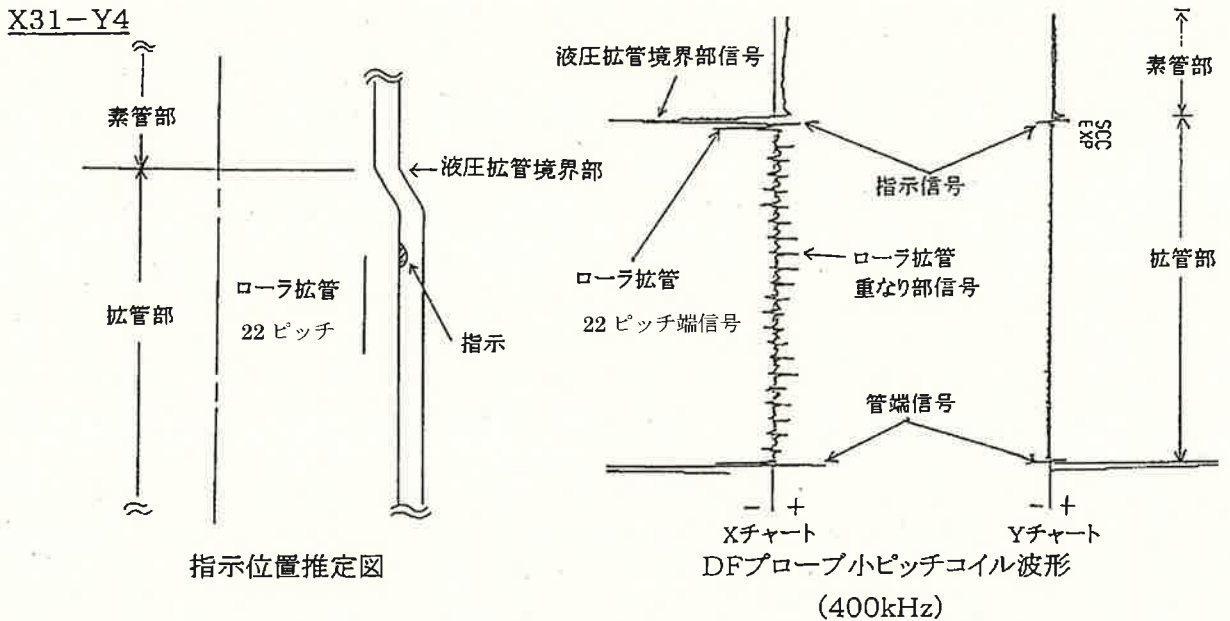
2. 抜管した伝熱管のDF-ECT信号波形と指示位置

○DF-ECTにより高温側伝熱管の管板部のローラ拡管上部に有意な信号指示が確認された。
 ○また、信号指示を分析した結果、信号指示はいずれも内面きずの特徴を呈していた。

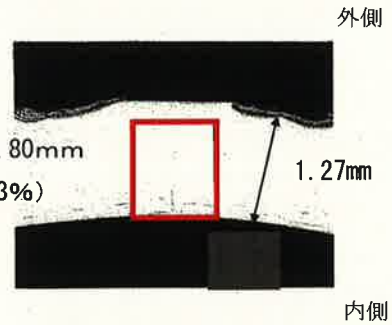
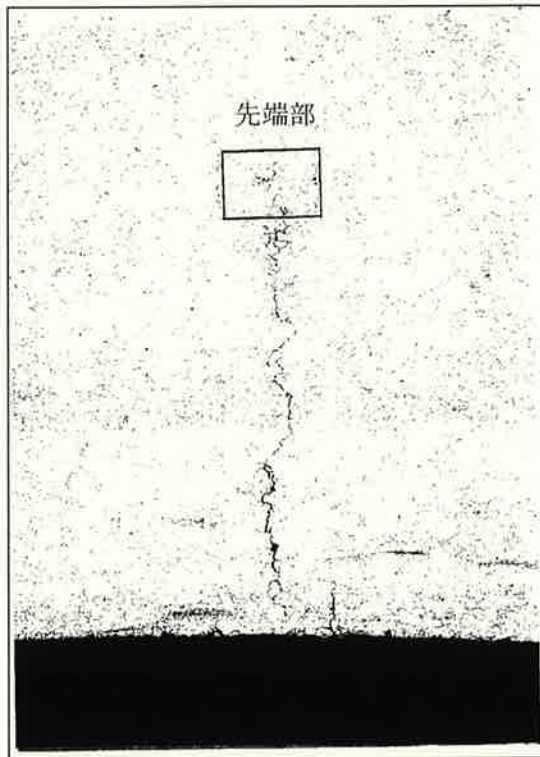
○伝熱管内表面のPTの結果、管板上
面より下方のローラ拡張管上端部に約
3mmの軸方向の損傷指示が確認され
た。これは、ECTで認められた有
意な信号指示の位置に対応してい
た。

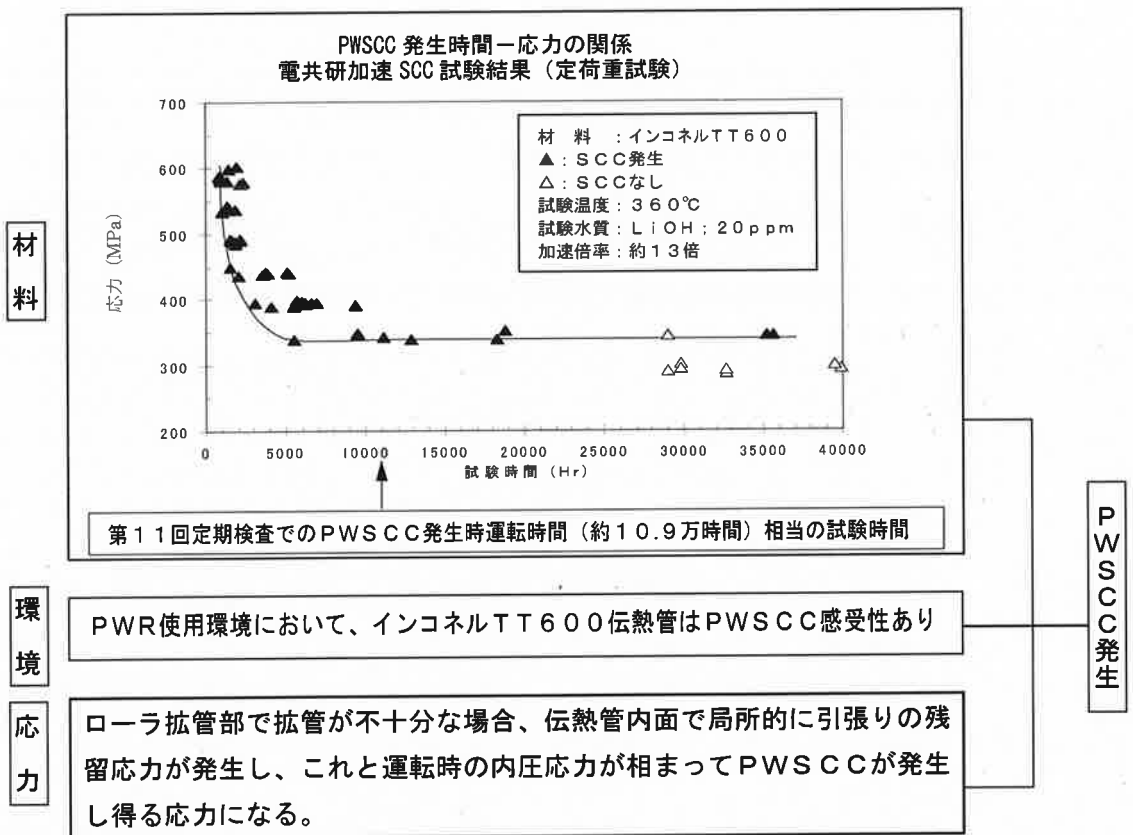
応力の検討

ローラ拡管部で拡管が不十分であれば、伝熱管内面で局所的に引張りの残留応力が発生し、これと運転時の内圧が相まってPWSCCが発生し得る応力になる。

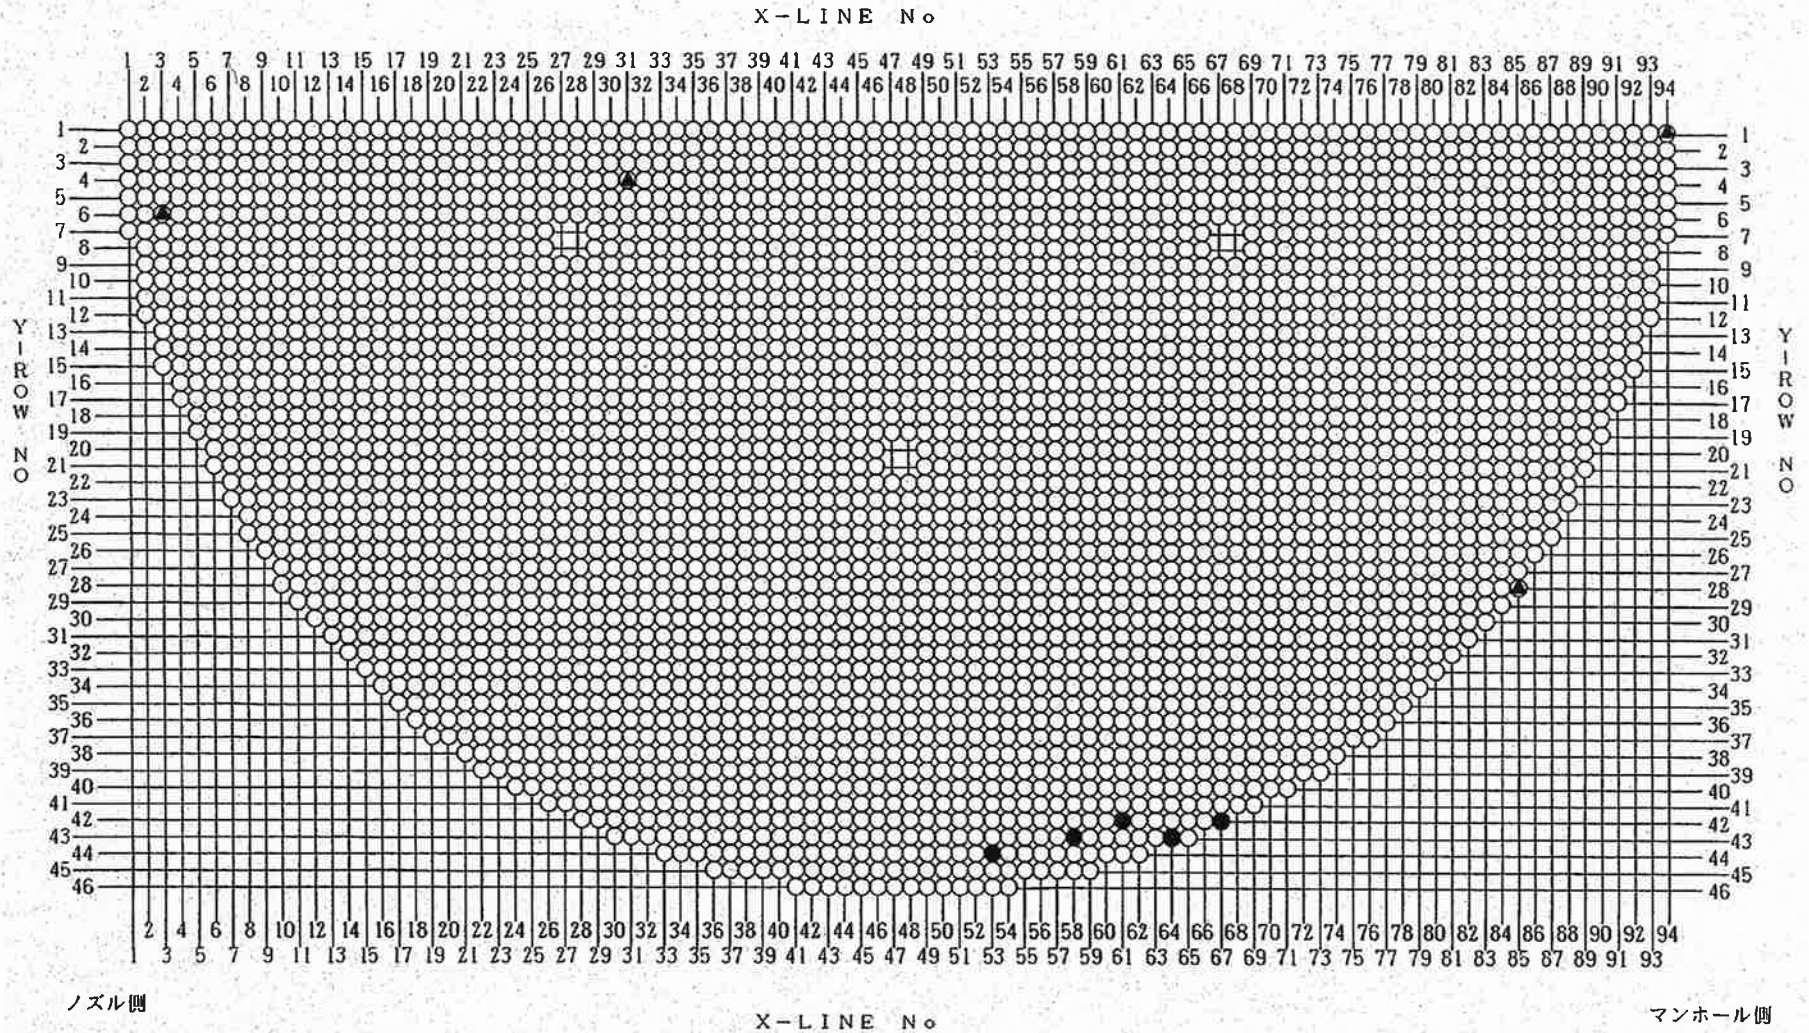
蒸気発生器伝熱管損傷位置を示す図

- ▲ : 今回損傷位置
- : 既栓取付位置

(1) 本図は蒸気発生器上部から見た位置を表す。
