高浜発電所3号機 蒸気発生器伝熱管の損傷について

発電用原子炉施設故障等報告書

件名	高浜発電所3号機 蒸気発生器伝熱管の損傷について																				
事象発生の日時	平成30年9月12日 10時52分 (技術基準に適合していないと判断した日時)																				
事象発生の場所	高浜発電所3号機 原子炉格納容器内																				
事象発生の発電用原子炉施設名	原子炉冷却系統施設 一次冷却材の循環設備 蒸気発生器 (C)																				
事象の状況	<p>1. 事象発生の状況</p> <p>高浜発電所3号機(加圧水型軽水炉、定格電気出力87万kW、定格熱出力266万kW)は、平成30年8月3日より第23回定期検査中であり、3台ある蒸気発生器(以下「SG」という。)の伝熱管^{*1}全数について、健全性を確認するため渦流探傷試験^{*2}(以下「ECT」という。)を実施した。</p> <p>その結果、C-SGの伝熱管1本について、高温側の管板^{*3}部に有意な信号指示^{*4}が認められたことから、実用発電用原子炉及びその附属施設の技術基準に関する規則第18条並びに第56条に適合しておらず、実用発電用原子炉の設置、運転等に関する規則第134条に該当することを、平成30年9月12日10時52分に判断した。</p> <p>なお、A、B-SG伝熱管については、ECTで有意な信号指示は認められなかった。</p> <p>^{*1} SGの中で1次冷却材(1次側)と給水(2次側)の熱交換を行う逆U字形の管群。1次冷却材は入口管板部(高温側)から入り、給水と熱交換後に出口管板部(低温側)へ流れる。</p> <p>^{*2} 高周波電流を流したコイルを伝熱管に挿入することで伝熱管に渦電流を発生させ、伝熱管の欠陥により生じる渦電流の変化を電気信号として取り出すことで欠陥を検出する試験(ECT; Eddy Current Test)。全周に対して渦電流の発生と検出を別々のコイルを用いた24組のコイルで伝熱管の欠陥による渦電流の変化を信号として検出する。</p> <p>^{*3} 伝熱管が取り付けられている部品。伝熱管と管板で1次冷却材と給水の圧力障壁となる。</p> <p>^{*4} ノイズレベル(雑音信号レベル)を超える信号であって、SG管支持板等の外部構造物あるいは伝熱管の形状等に起因する信号(疑似信号)ではない信号指示。</p> <p>2. ECT結果</p> <p>(1) 検査期間</p> <p>平成30年8月19日～平成30年9月12日(定期事業者検査終了日)</p> <p>探傷検査・データ整理期間 平成30年8月19日～平成30年9月9日</p> <p>解析・評価検査期

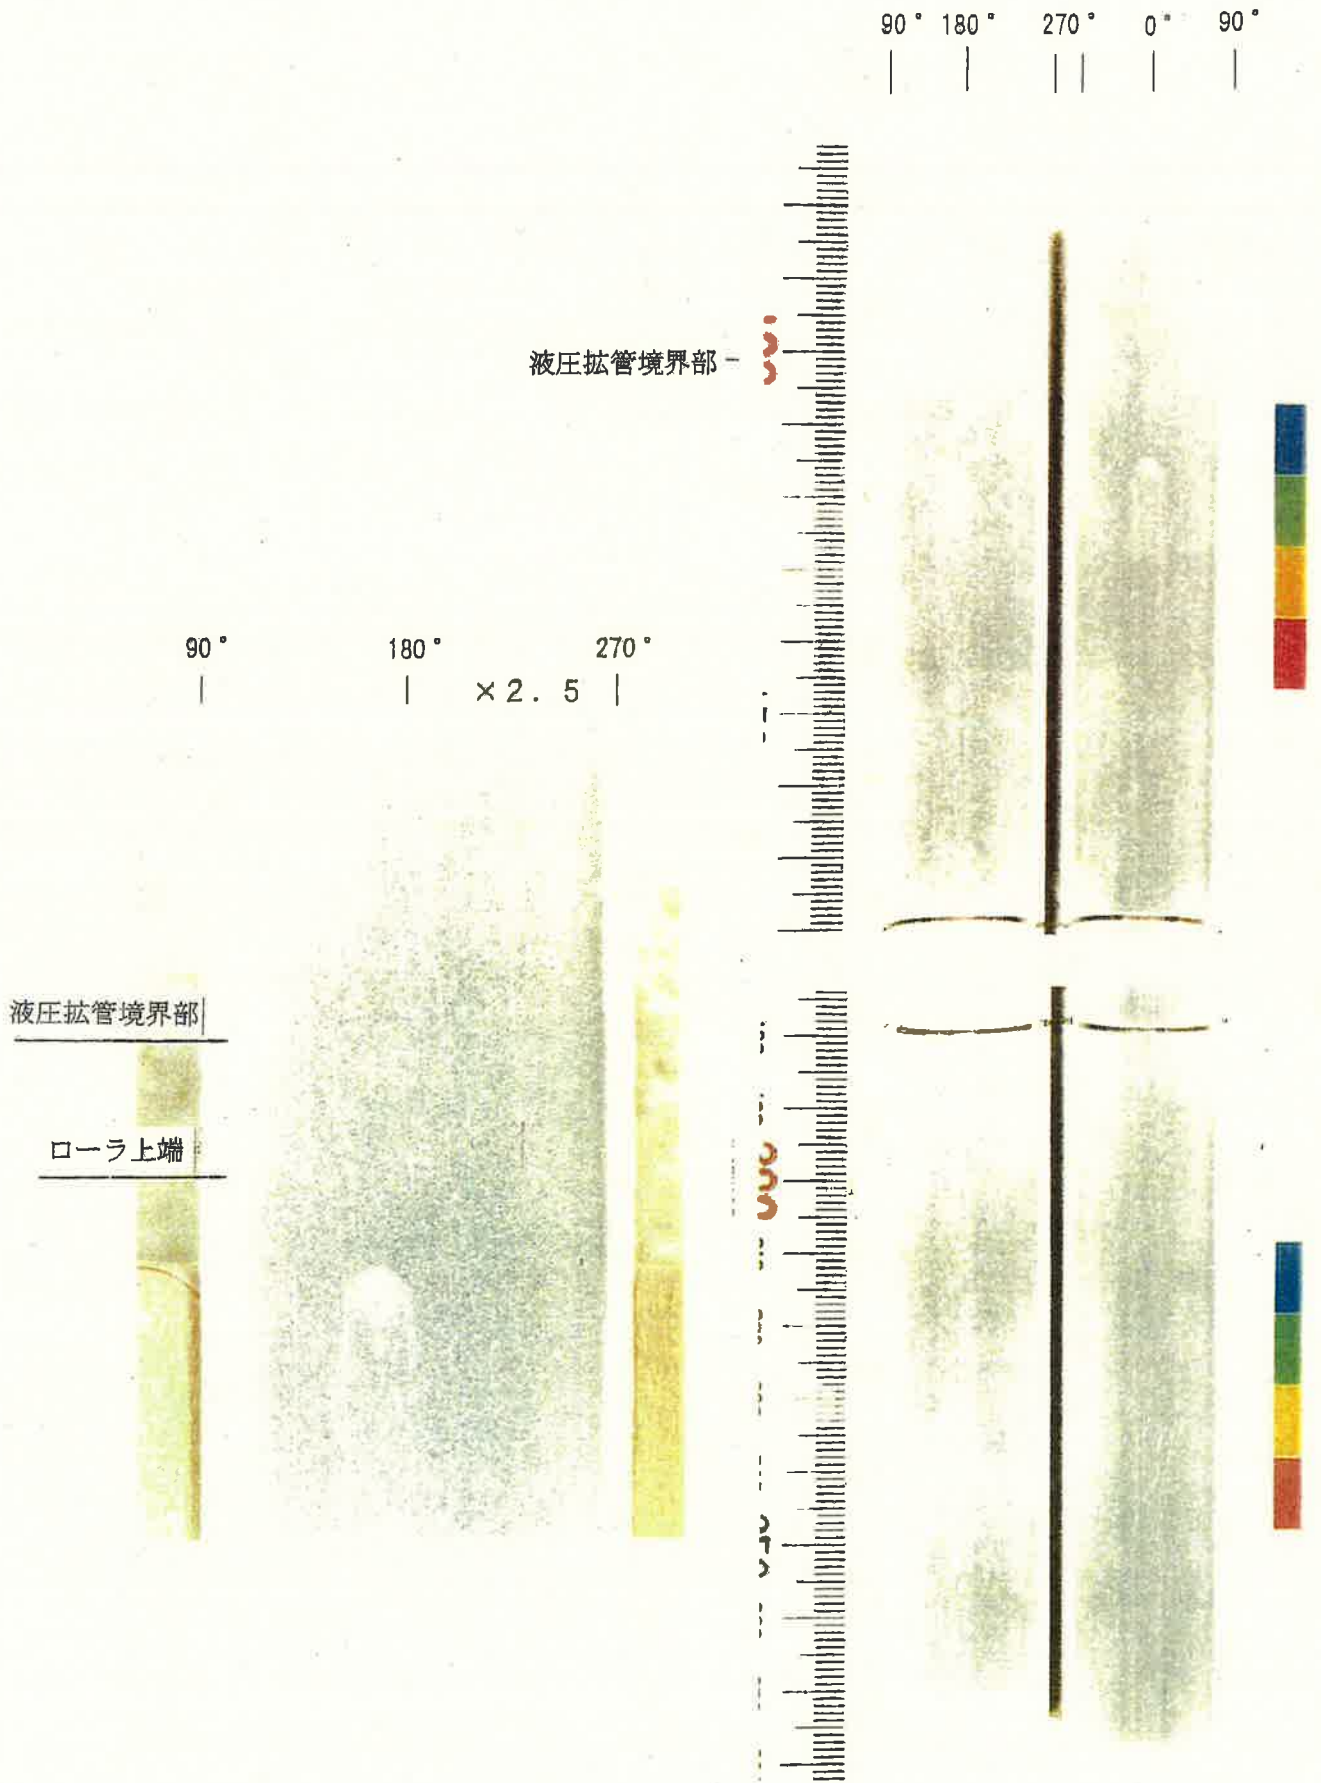
抜管調査結果 (外観観察)

浸透探傷試験を実施した結果、渦流探傷検査で有意な信号指示が認められた部位の管内表面に、約3mmの軸方向の損傷指示が1箇所認められた。(添付資料5)

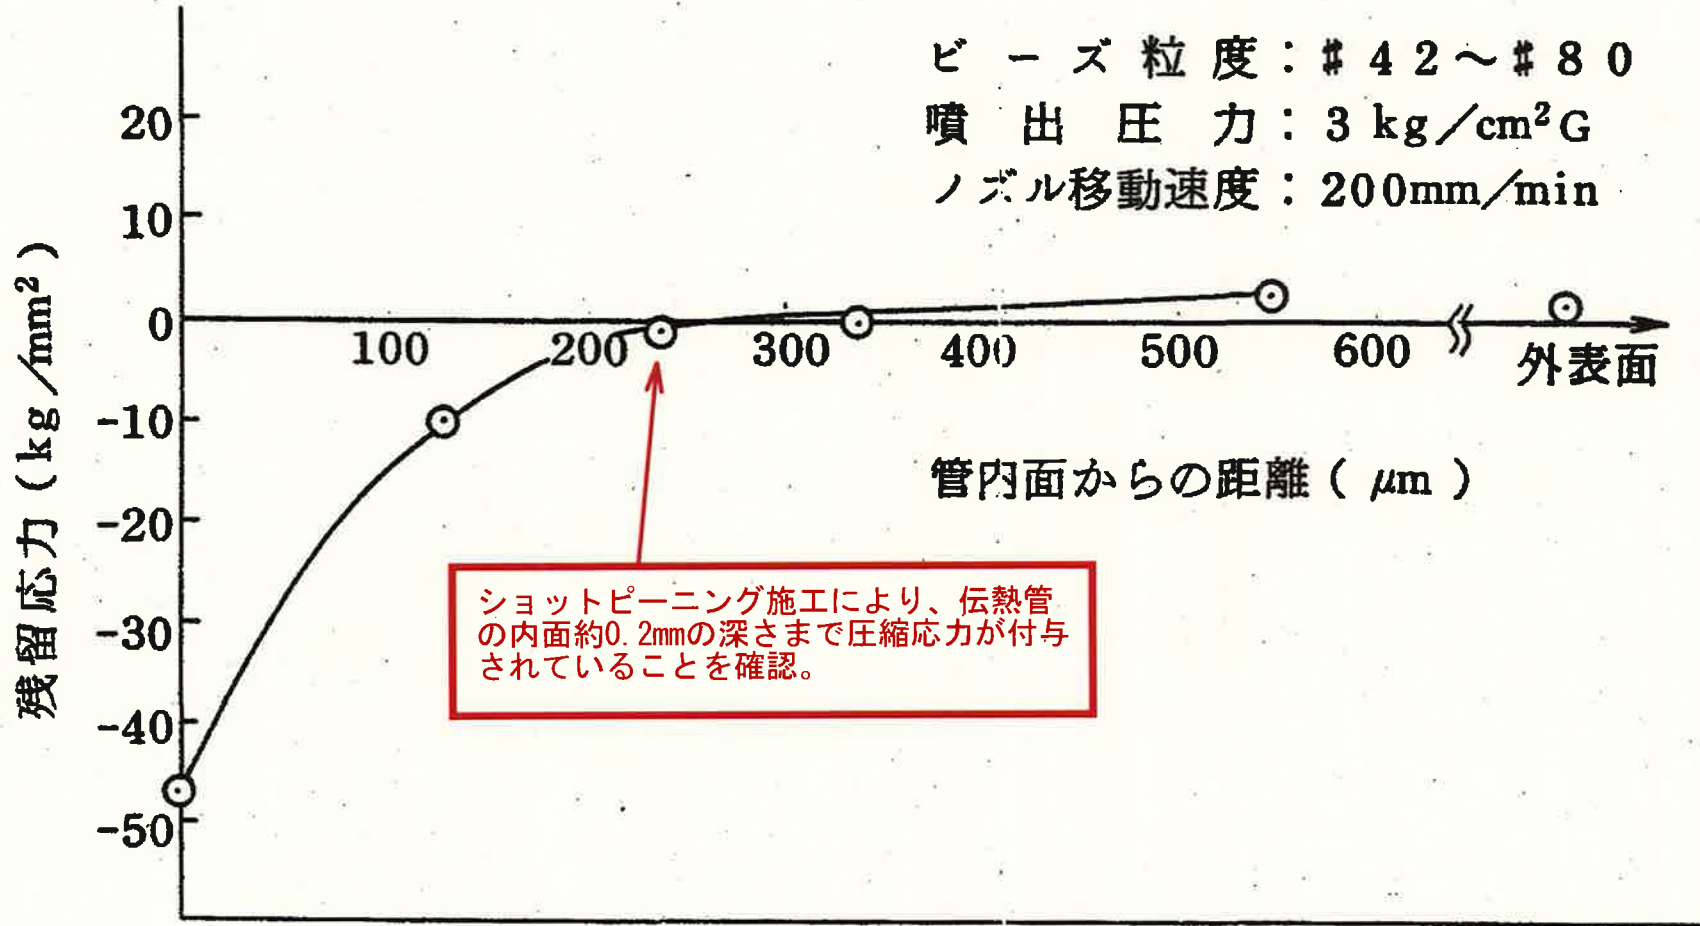
ショットピーニング施工管の周方向残留応力の管肉厚方向分布

ショットピーニング施工により、伝熱管の内面約0.2mmの深さまで圧縮応力が付与されていることを確認。

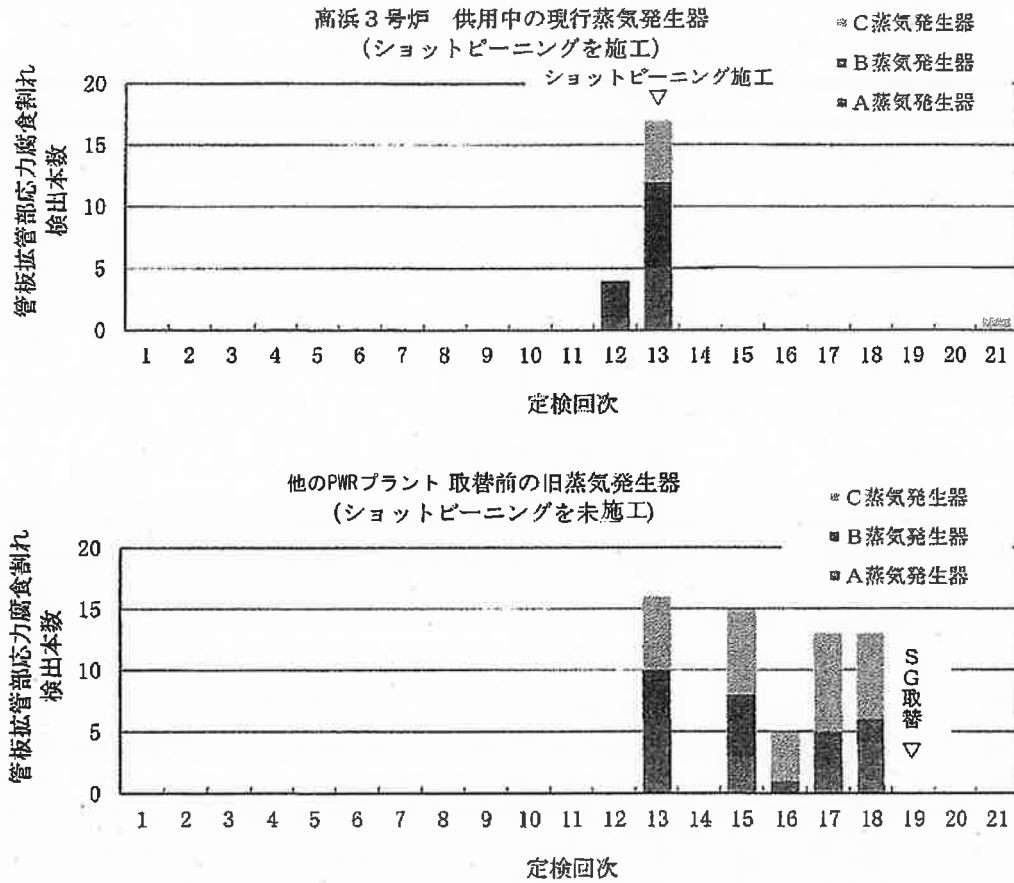
図2.3-9 国内蒸気発生器の管板拡管部応力腐食割れの検出状況
(600系ニッケル基合金(特殊熱処理材)、全厚液圧+全厚ローラ拡管採用プラント)

時期を図2.3-9に示す。比較として同じ600系ニッケル基合金（特殊熱処理材）伝熱管材と拡管工法を採用し、ショットピーニングを施工していない蒸気発生器の実績も図2.3-9に示す。ショットピーニングを施工していない蒸気発生器では継続的に応力腐食割れの発生が認められたが、高浜3号炉ではショットピーニング施工後に新たに確認される応力腐食割れの検出本数の減少が確認される。管板拡管部に対するショットピーニング施工は、応力腐食割れに対する保全措置に対して一定の効果があったと考える。

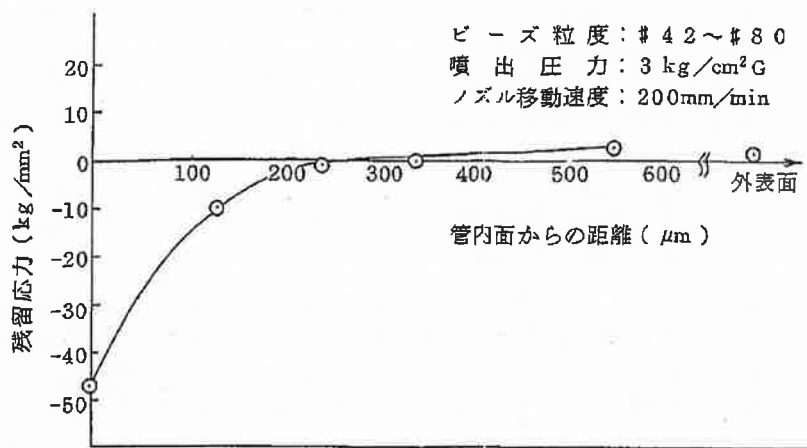
図2.3-10 ショットピーニング施工管の周方向残留応力の管肉厚方向分布
(X線法による測定)

拡管部および拡管境界部に施工したショットピーニングによる応力改善の効果を図2.3-10に示す。当該工法は伝熱管内表面から深さ約0.2mmまで圧縮応力を付与できるものであることから、圧縮応力が付与された伝熱管内表面近傍においてショットピーニング施工後に新たな応力腐食割れの発生および進展は防止されるものと考えられる。
