島根原子力発電所2号炉

高経年化技術評価

(照射誘起型応力腐食割れ)

平成30年9月12日

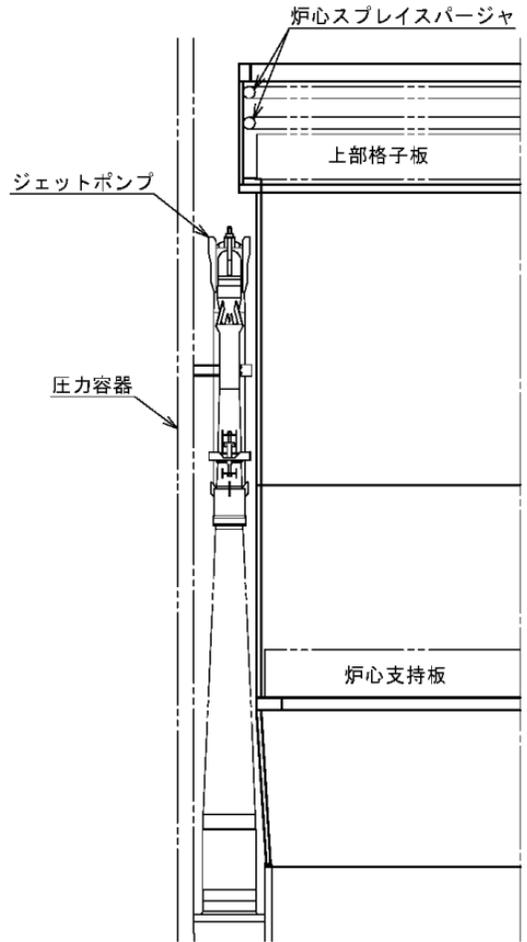
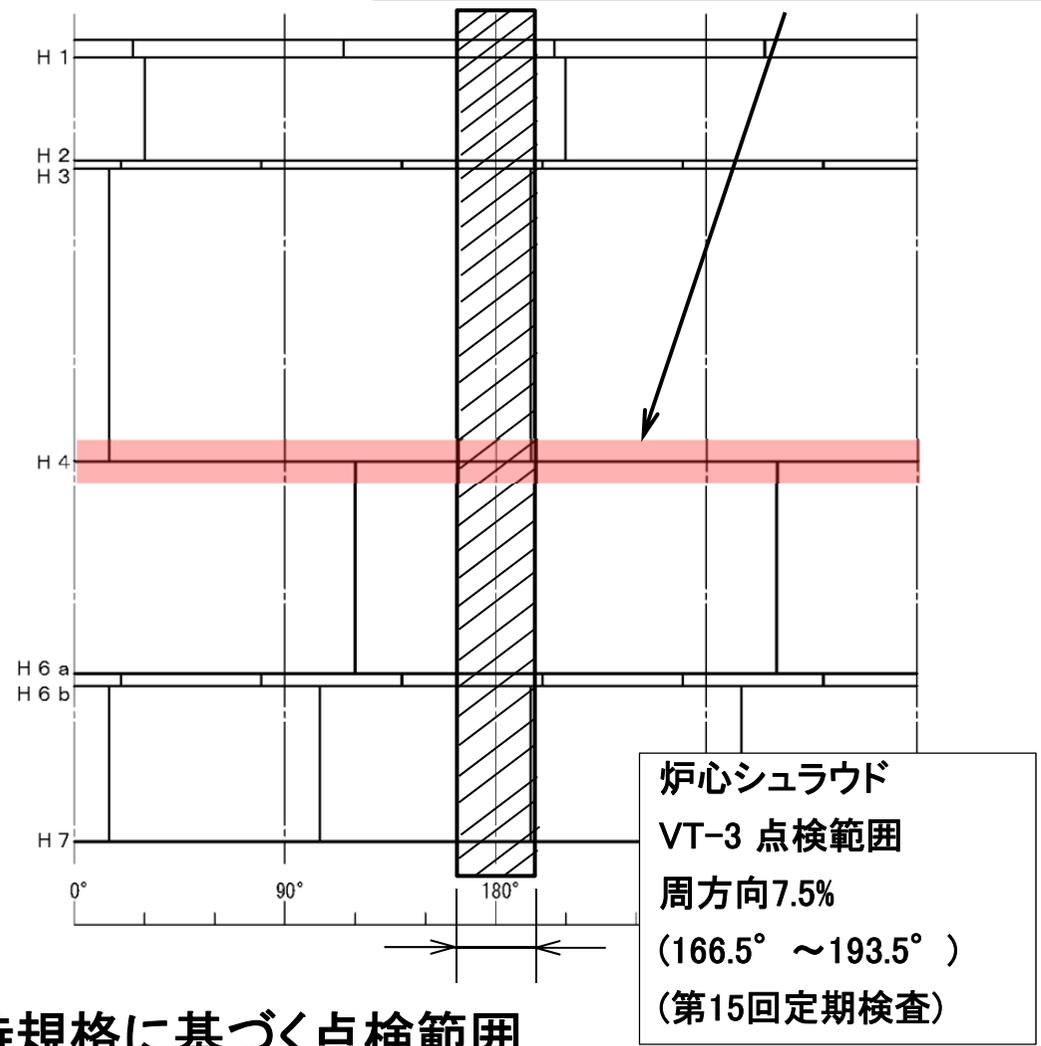
維持規格に基づく点検範囲

点検対象		点検方法	点検頻度	至近の点検実績	点検結果
炉心シュラウド中間胴 H4周溶接継手	内面	MVT-1	運転時間で 5～20年※	第17回定期検査 (2017年)	良
	外面	MVT-1	運転時間で 5～20年※	第12回定期検査 (2004年)	良
炉心シュラウド		VT-3	10年	第15回定期検査 (2008年)	良

炉心シュラウド周溶接継手H4 MVT-1点検範囲
内面:全長の100%(第17回定期検査)
外面:全長の47%(第12回定期検査)

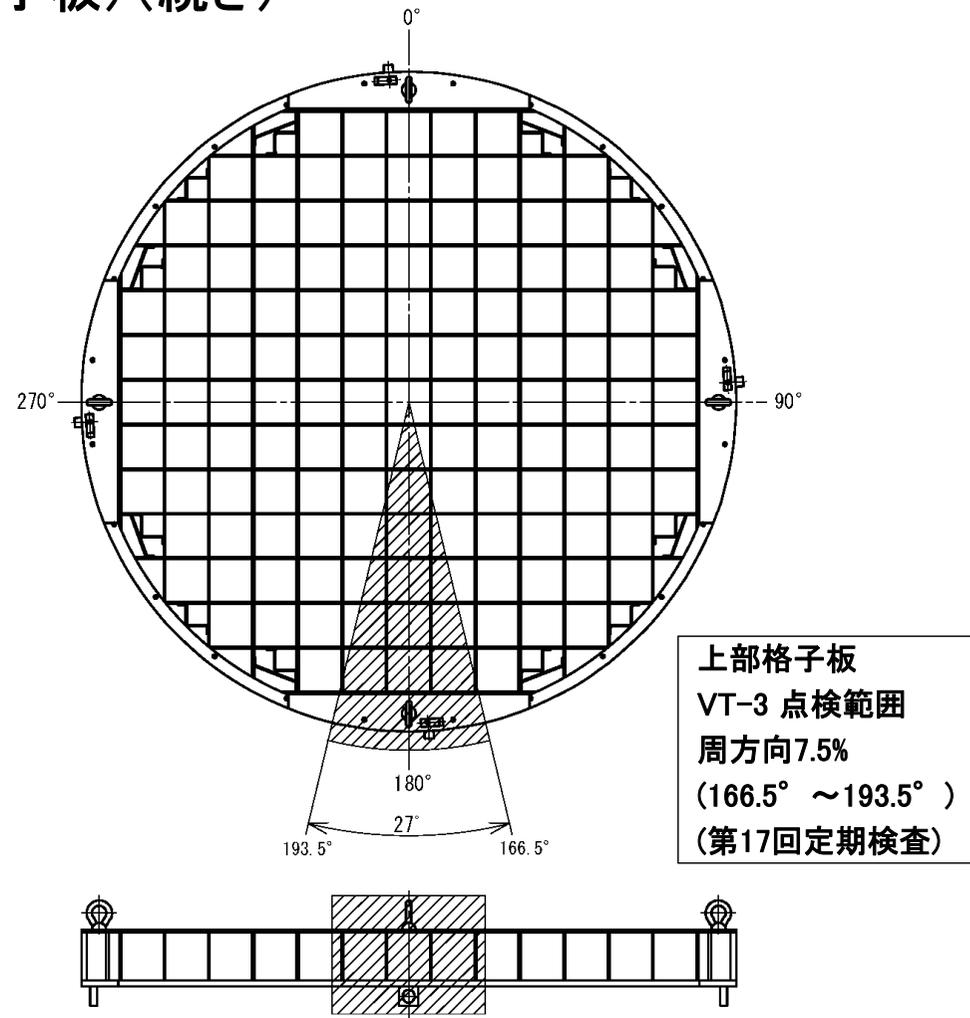
維持規格に基づく点検範囲

点検対象	点検方法	点検頻度	至近の点検実績	点検結果
上部格子板	VT-3	10年	第17回定期検査 (2017年)	良

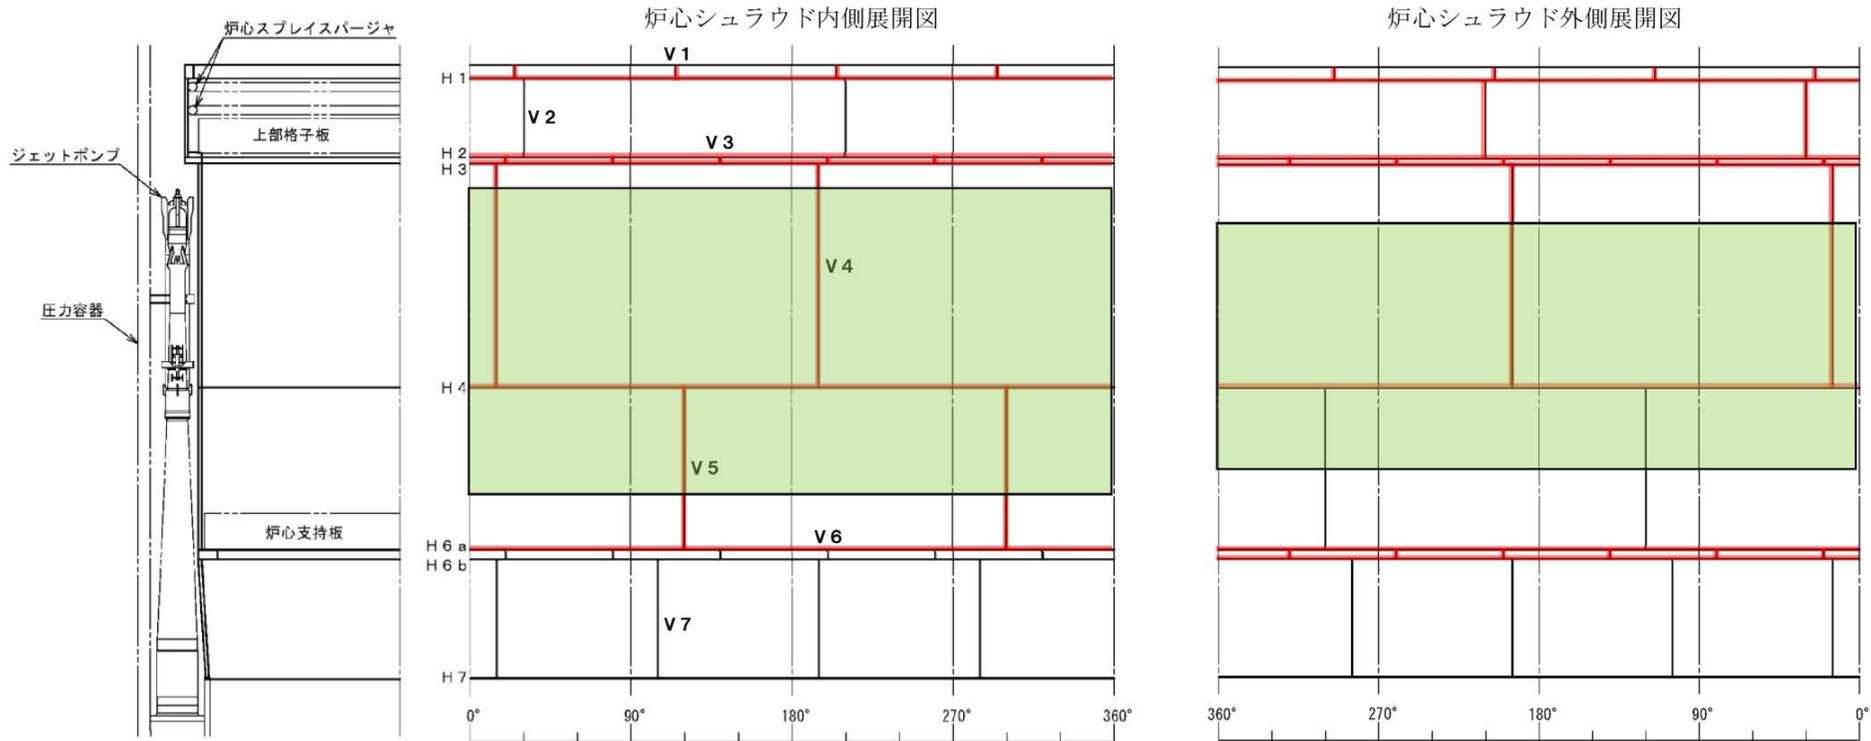
炉心シュラウド 応力改善箇所概要図

2003年に、NISA文書※に基づき目視点検(MVT-1)を実施したところ、炉心シュラウド周溶接継手H4内面にひび割れを確認したが、研削によってひびを除去した後、ウォータージェットピーニング施工を実施している。

■ : しきい照射量: $1 \times 10^{25} \text{ n/m}^2$ (エネルギー > 1 [MeV]) を超える範囲 (円周方向最大値)

— : ウォータージェットピーニング施工
