要因調査結果及び評価
(排気管伸縮継手内筒の取付け方向)

要因調査結果及び評価
(排気管伸縮継手の芯ずれ)

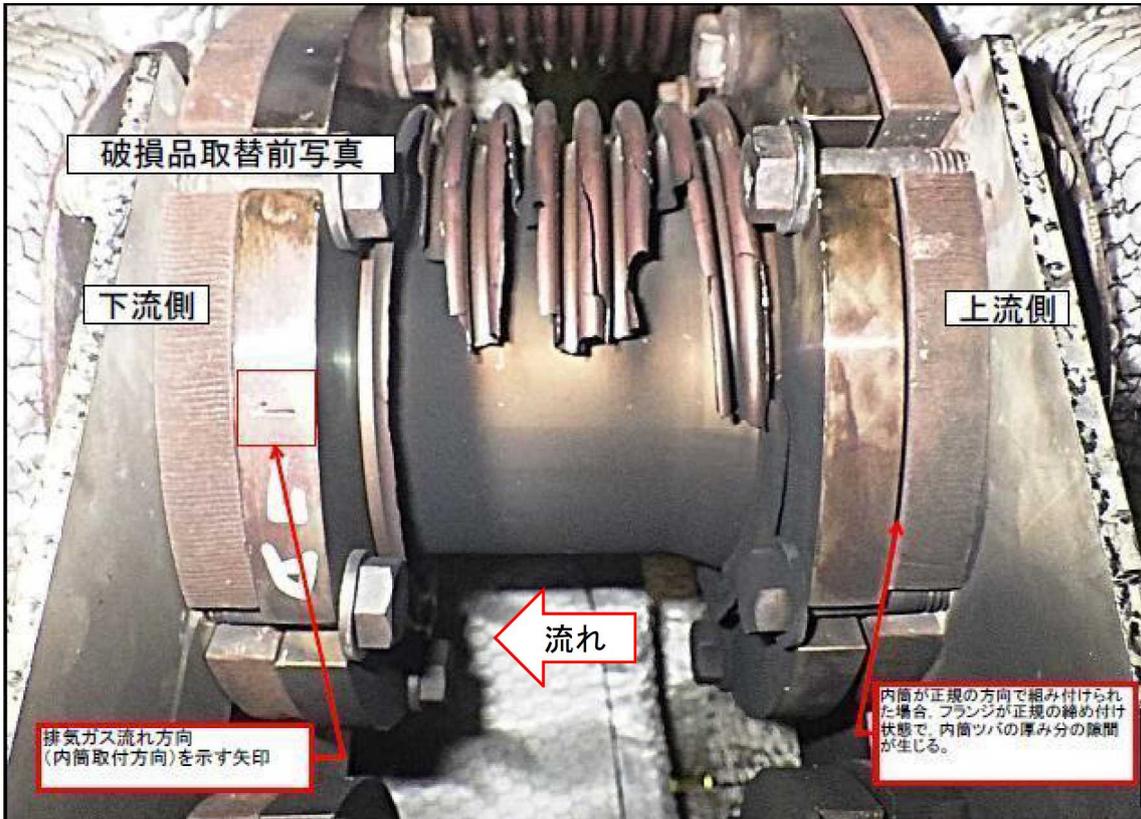
図 32-1 排気管伸縮継手破損時の現場状況

【要因】	施工—外力—排気管伸縮継手取付け方向誤り—内筒の取付け方向誤り	
	排気管伸縮継手の取付け方向を誤った場合、排気ガスの整流ができず、排気ガスが直接ベローズに当たることで、過大な圧力が加わり破損する可能性がある。	
【調査方法】	排気管伸縮継手破損時に撮影した写真により、排気管伸縮継手の取付け方向を確認する。	
【調査結果】	排気管伸縮継手破損時に撮影した写真（図 32-1）より排気管伸縮継手の取付け方向を確認した結果、排気管伸縮継手に刻印されている流れ方向を示す矢印とディーゼル機関の排気ガスが流れる方向が一致していることを確認した。また、上流側のフランジ部に内筒ツバの厚み分の隙間が生じており、内筒の取付け方向も正しいことから、当該排気管伸縮継手は正しく取り付けられていることを確認した。	
【評価】	×	排気管伸縮継手は正しく取り付けられていることから要因ではない。

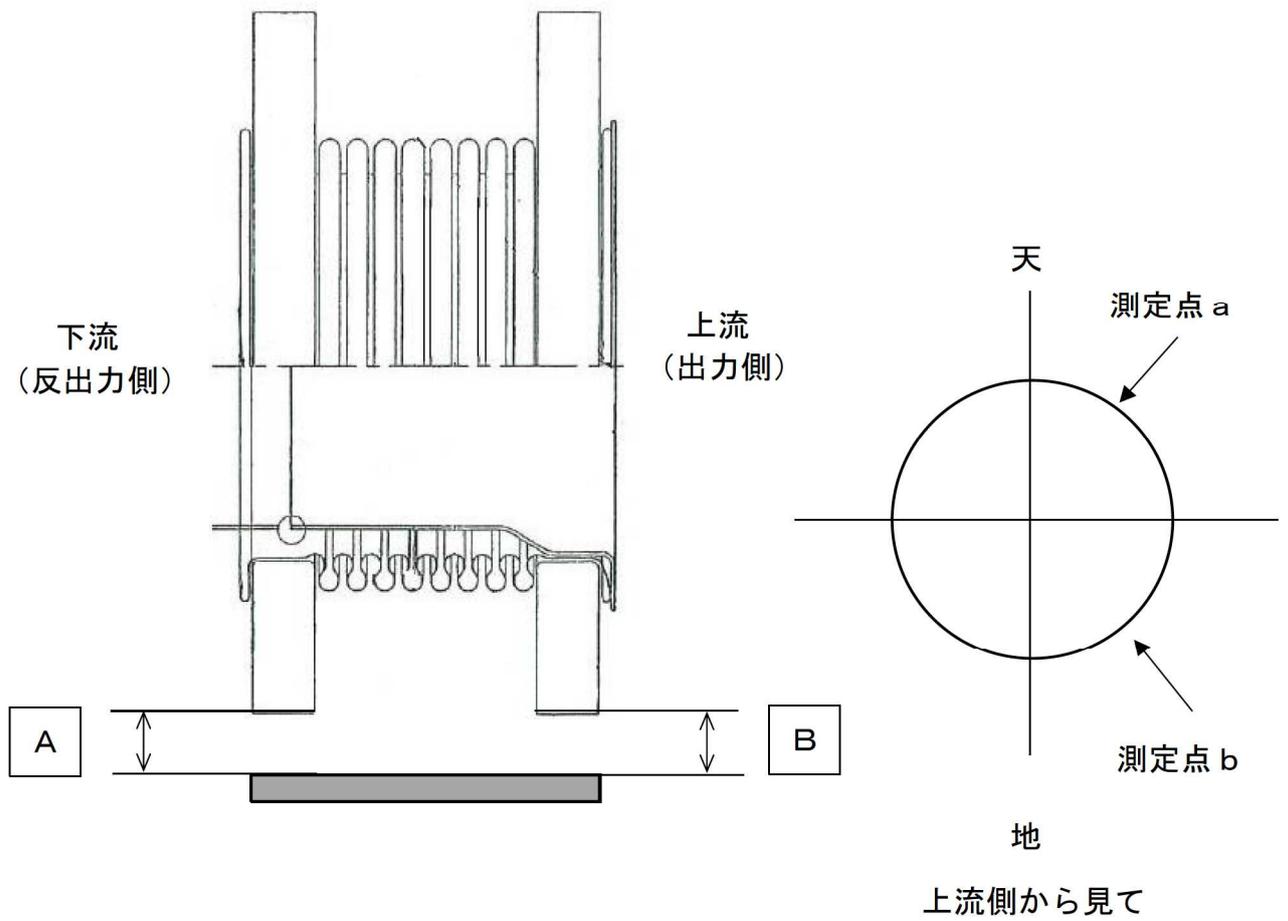
図 33-1 排気管伸縮継手の段差寸法の測定位置

【要因】	施工—外力—芯ずれ—排気管伸縮継手の芯ずれ	
	排気管伸縮継手に芯ずれがあった場合、ベローズに過大な力が加わり破損する可能性がある。	
【調査方法】	当該排気管伸縮継手を施工した際(平成 20 年)の工事報告書に基づき測定した当該排気管伸縮継手の段差寸法を記録により確認する。	
【調査結果】	<p>当該排気管伸縮継手の段差寸法値は、以下に示すとおりであり、判定基準 (<input type="text"/> 以内) を満足していることを確認した。(図 33-1)</p> <p><段差寸法値></p> <p>測定点 a 2.8mm</p> <p>測定点 b 2.9mm</p>	
【評価】	×	当該排気管伸縮継手の段差寸法値は、判定基準を満足している。判定基準は内筒とベローズの間隙から定められており、要因ではない。

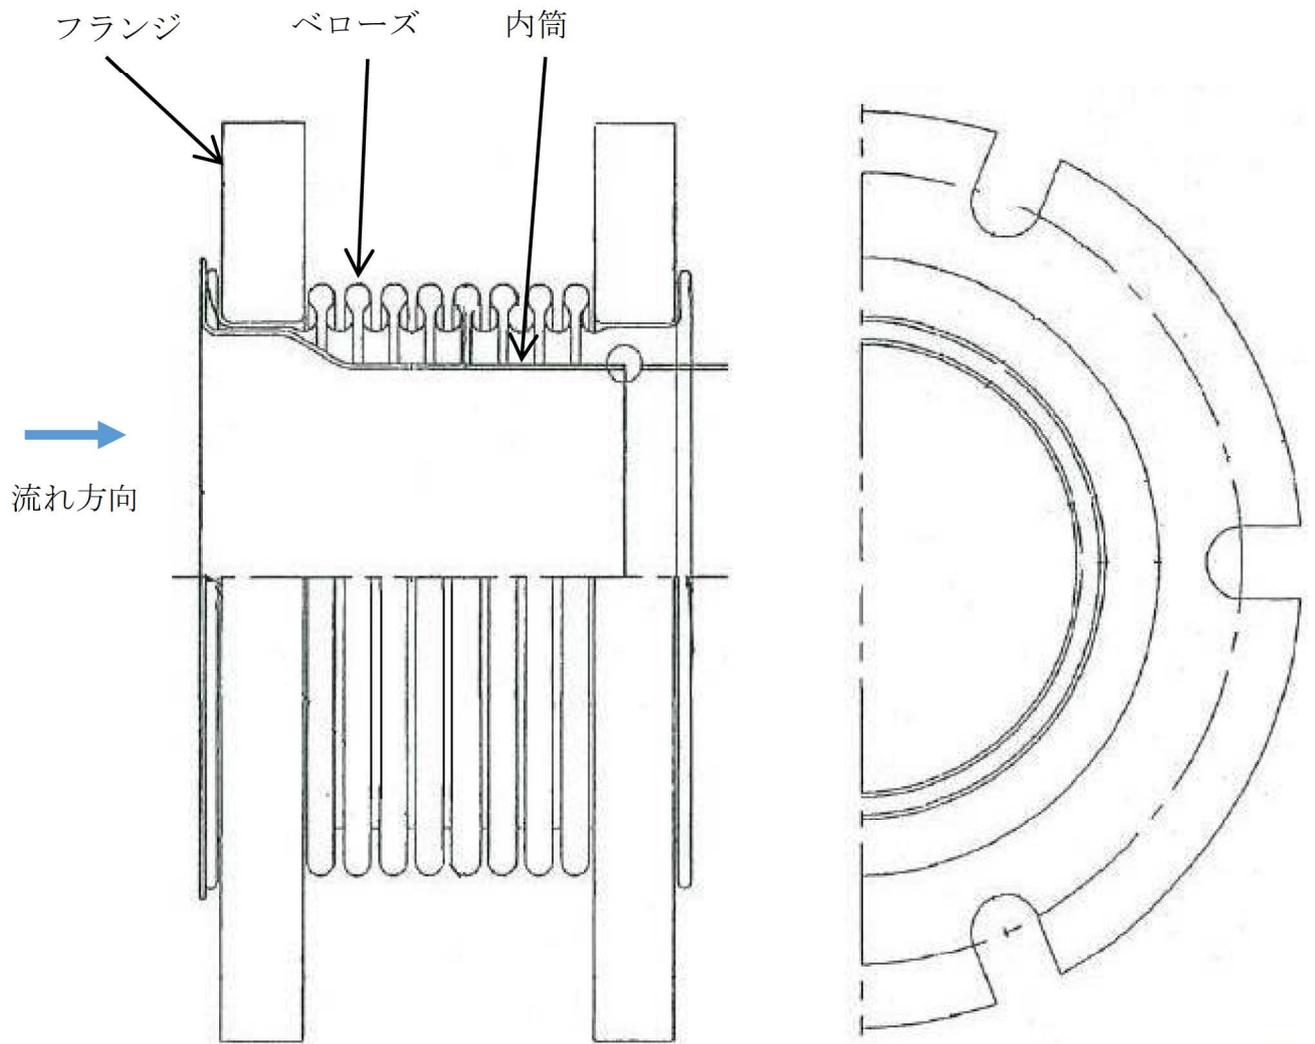
図 34-1 排気管伸縮継手の構造

施工—外力—ねじれ—ベローズのねじれ	
【要因】	ベローズがねじれていた場合、排気管伸縮継手に過大な力が加わり破損する可能性がある。	
【調査方法】	排気管伸縮継手の構造を確認して、取付け時のベローズのねじれの可能性の有無を確認する。	
【調査結果】	排気管伸縮継手の構造は、フランジとベローズは周方向には固定されていない。(図 34-1)	
【評価】	×	排気管伸縮継手のベローズとフランジは周方向には固定されておらず、ベローズ自体が回転できる構造となっている。このことから取付け時において、ベローズにねじれが発生することはないため、要因ではない。

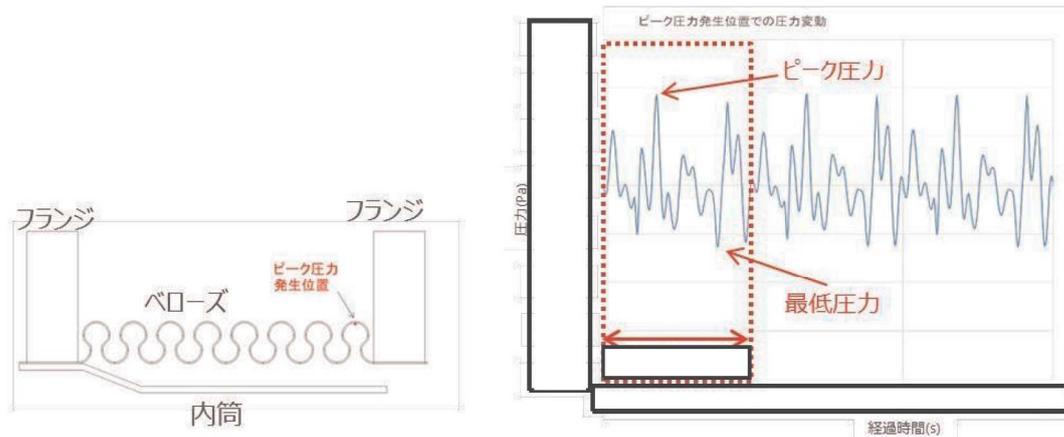
図 37-3 流体解析結果

当該排気管伸縮継手近傍の排気流により、 周期の圧力脈動が認められ、ベローズに最大約 の圧力が発生する。

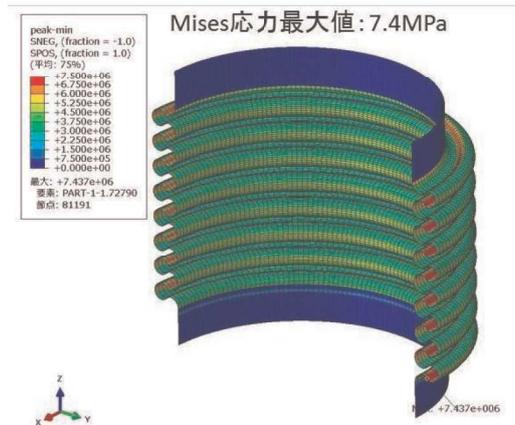
図 37-5 構造解析結果

圧力脈動により、ベローズに発生する応力は 7.4MPa であった。

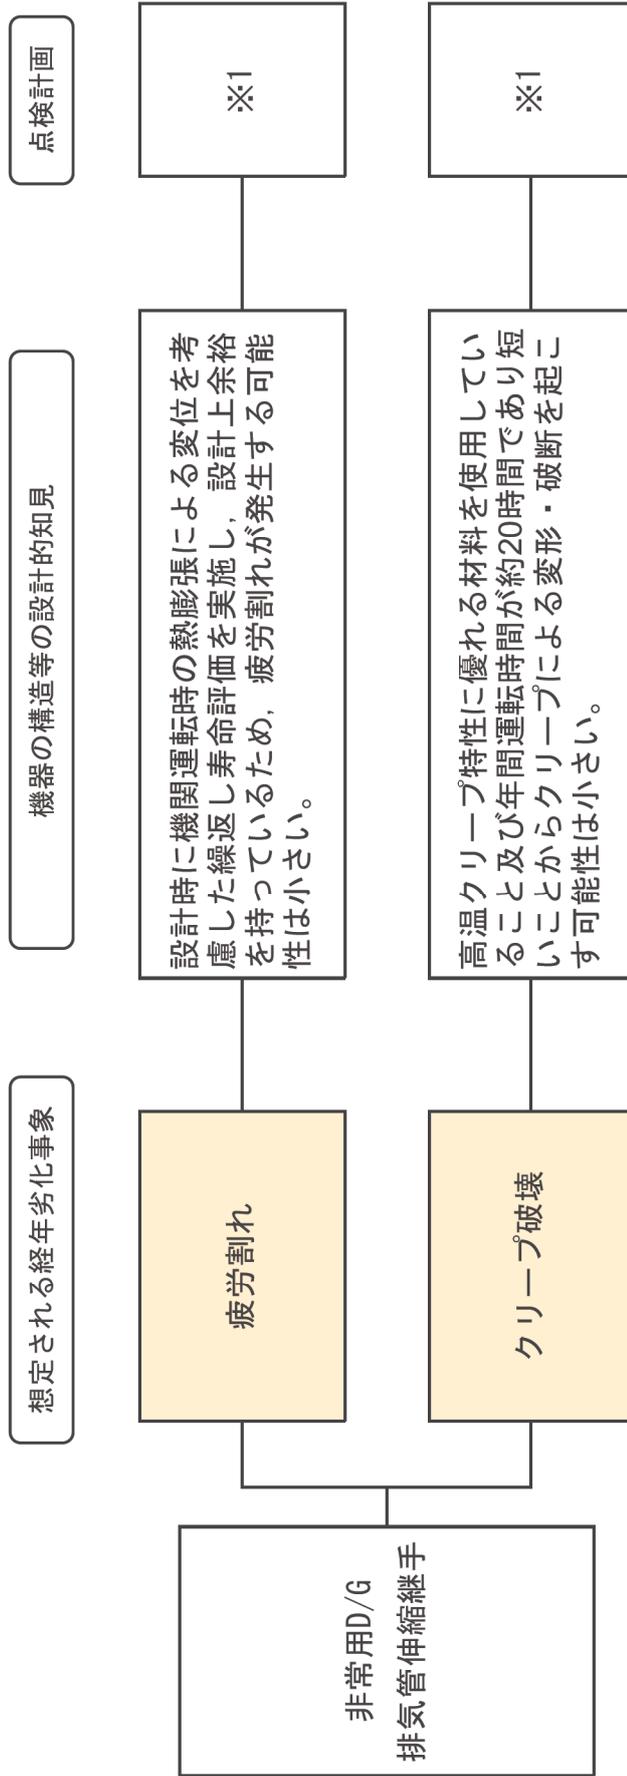
図 40-1 非常用ディーゼル発電設備排気管伸縮継手に想定される経年劣化事象について

<p>保全計画は、関係法令、関係規格及び基準を遵守するとともに、保全重要度を勘案し、以下の事項を考慮した上で想定される経年劣化事象並びに発生の時期又は部位が予測できない偶発事象の両方の要因を考慮し保全の内容を策定している。</p> <p>①運転実績、事故及び故障事例などの運転経験 ②使用環境及び設置環境 ③劣化・故障モード ④機器の構造等の設計的知見 ⑤科学的知見</p> <p>非常用ディーゼル発電設備については、保全重要度が A であるため、経年劣化が想定される部位については劣化の兆候を適切に捉えるよう定期的に分解点検及び部品の取替えを点検計画に定めている。</p> <p>また、定期的な運転確認等により設備の健全性を確認することで偶発事象を含めた設備の機能喪失を未然に防止するように努めている。</p> <p>このうち、当該部については、経年劣化メカニズムまとめ表（「日本原子力学会標準 原子力発電所の高経年化対策実施基準」）より使用材料及び環境条件から、経年劣化事象として疲労割れ及びクリープ破壊が想定されるものの、これらについては機器設計時に考慮されているため、定期的に保温材を取外した上での外観点検は実施していない。（図 40-1）</p> <p>一方、偶発事象の発生を考慮し、試運転時及び定期的な運転確認において運転状態の異常（漏えい、振動等）の有無を確認することを点検計画に定め、設備が機能喪失に至らないよう保全を実施している。（表 40-1）</p>
<p>【評価】</p>	<p>×</p> <p>非常用ディーゼル発電設備は、適切な考え方に基づき、保全項目が設定されていることから、非常用ディーゼル発電設備の機器の一部である排気管伸縮継手においても保全の内容は妥当であると評価した。</p> <p>しかしながら、今回の破損事象を踏まえ偶発事象を捉えるための更なる改善として排気管伸縮継手の破損に係る検知性を向上させる必要があると評価した。</p>

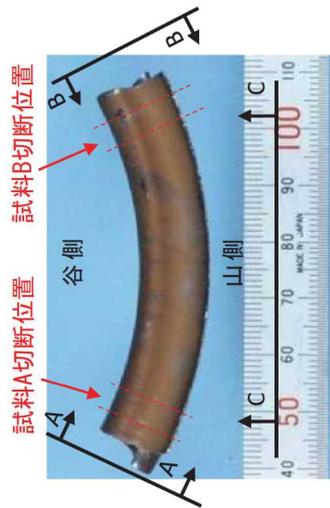
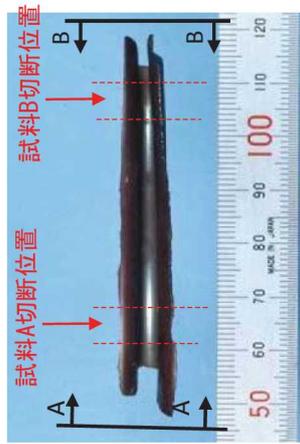
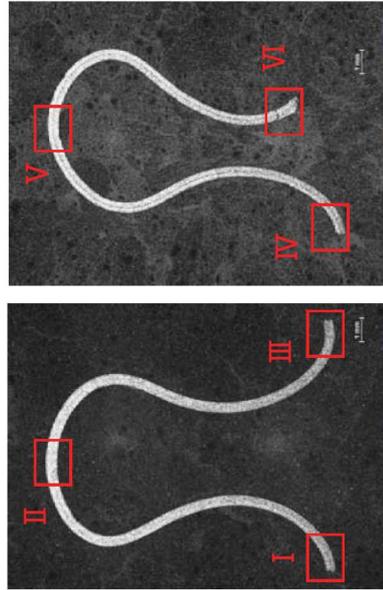
< 金属組織観察結果(クロム炭化物)まとめ (破片No. 1) >
 ・破片No. 1の組織観察の結果、炭化物の析出は認められない。

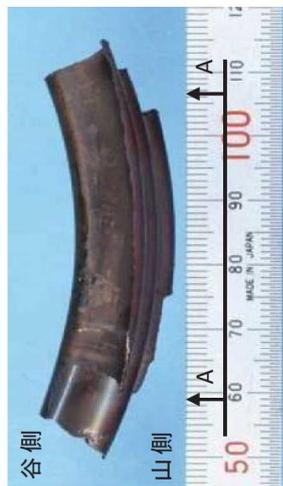
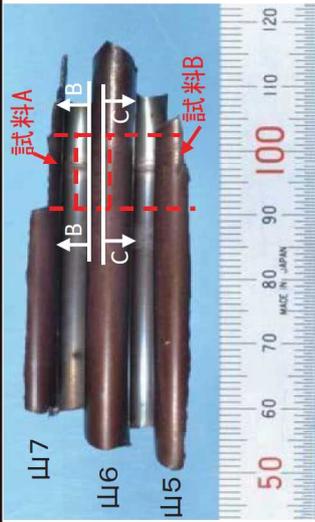
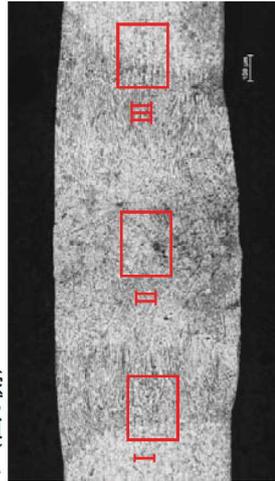
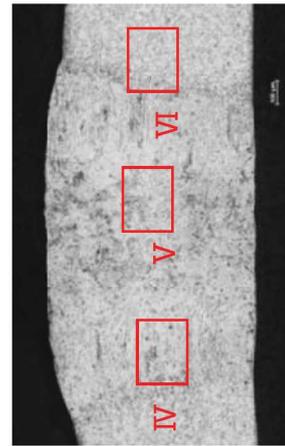
< 金属組織観察結果(クロム炭化物)まとめ (破片No. 4) >
 ・破片No. 4の組織観察の結果、溶接部や溶接部近傍に炭化物の析出は認められない。

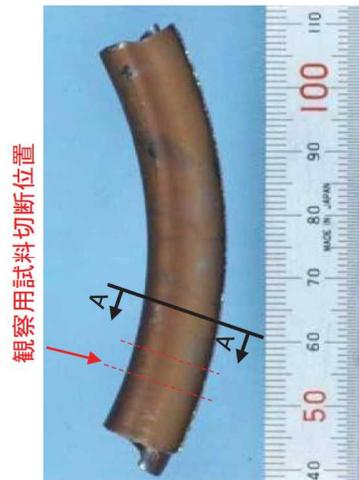
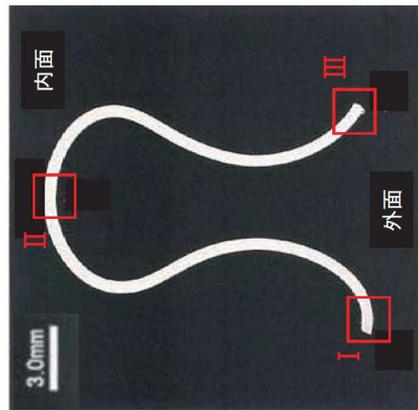
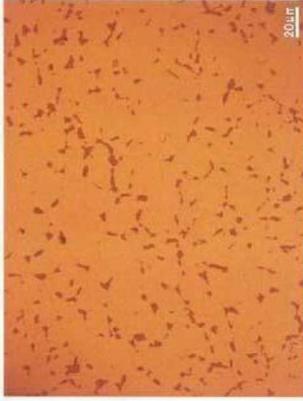
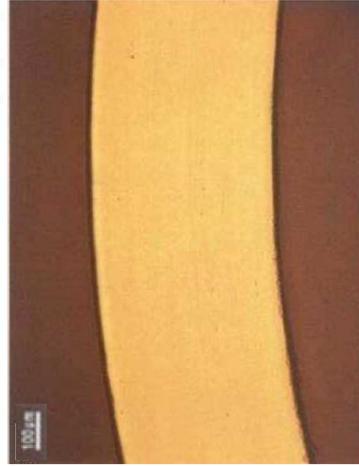
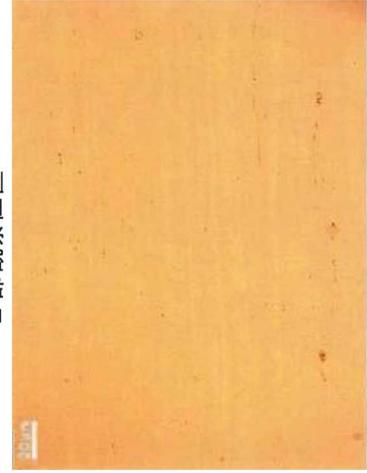
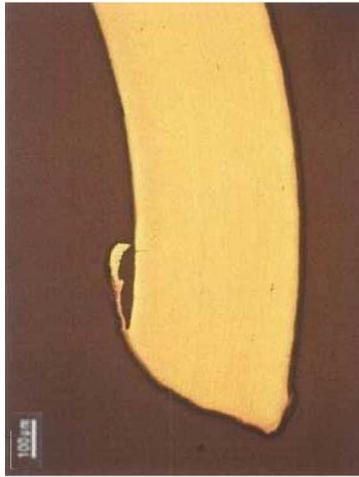
- ・破片No. 1において、σ相の析出は認められない。

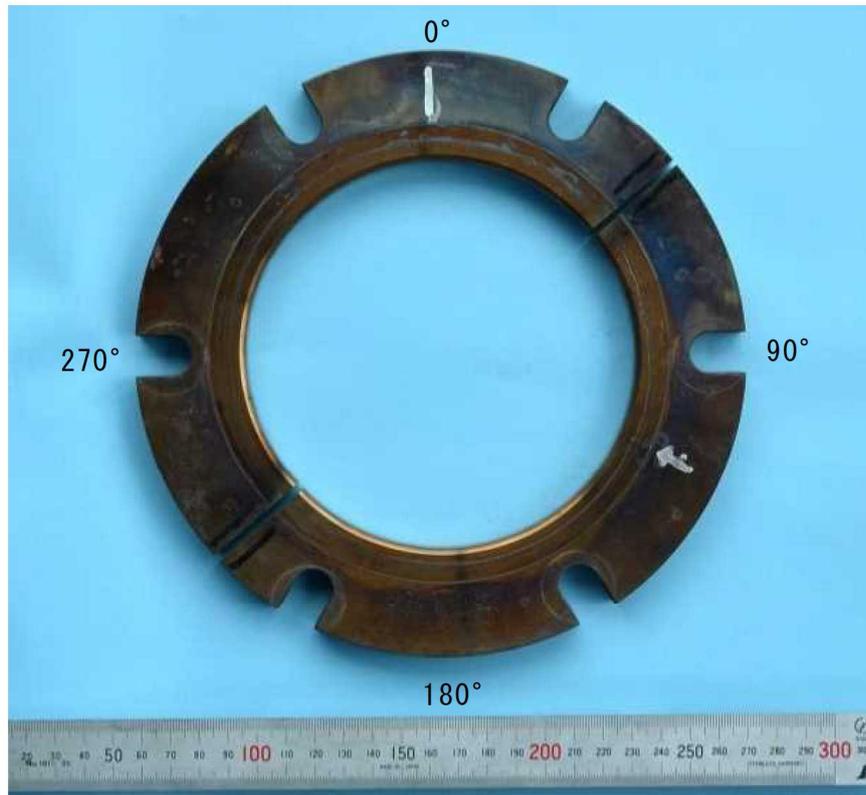
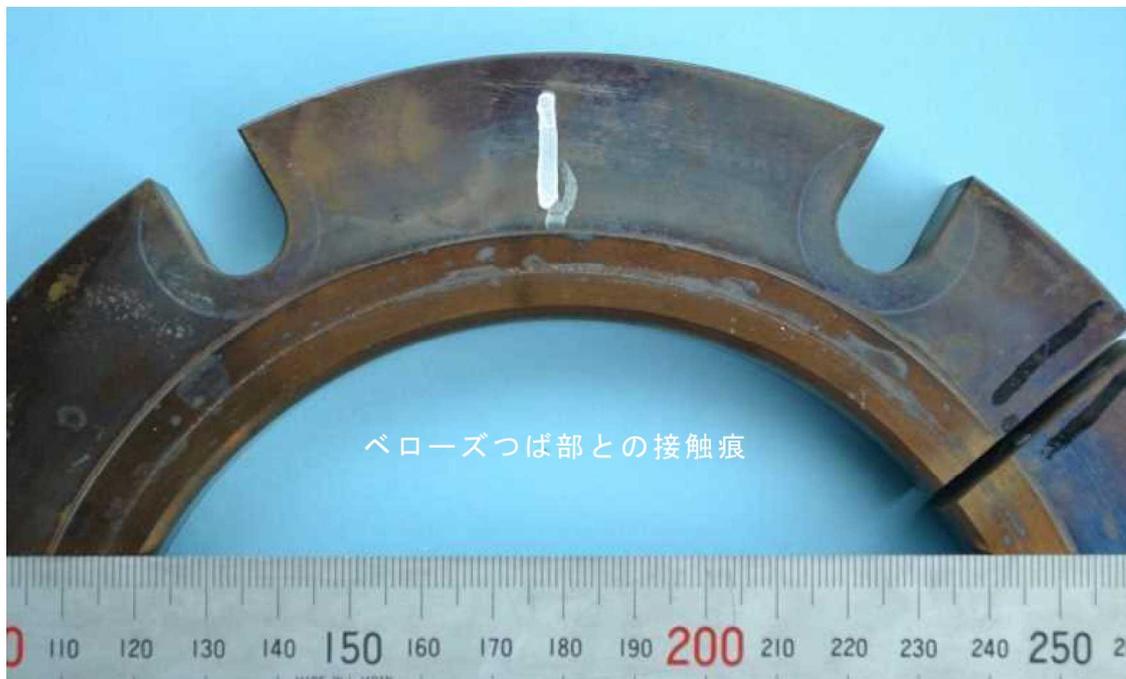
図 51-1 ベローズつば部との接触痕(フランジ外面)

<p style="text-align: center;">【要因】</p>	<p>経年劣化—外カーフランジとの接触—ベローズの側面部の接触摩耗</p> <p style="text-align: center;">D/G 運転時に排気管の熱膨張によりベローズ側面部とフランジ端面が接触した場合、ベローズが破損する可能性がある。</p>
<p style="text-align: center;">【調査方法】</p>	<p>ベローズとフランジの接触の有無を確認するため、以下を調査する。</p> <ul style="list-style-type: none"> ・当該排気管伸縮継手のフランジについて接触痕の有無 ・当該排気管伸縮継手施工時のフランジ隙間計測記録より、フランジとベローズの隙間が判定基準を満足していること ・当該排気管伸縮継手破損事象後の試運転時（平成 30 年 6 月 7 日）の外観点検記録より、ベローズとフランジとの接触の有無
<p style="text-align: center;">【調査結果】</p>	<p>当該排気管伸縮継手の外観点検の結果、フランジ内面に変色、外面に接触痕を確認した。(図 51-1, 2)</p> <p>当該排気管伸縮継手取付け時（平成 20 年）のフランジ隙間計測記録より、フランジとベローズの隙間が判定基準（ 以上）を満足していることを確認した。(図 51-3)</p> <p>当該排気管伸縮継手破損事象後の試運転時（平成 30 年 6 月 7 日）の外観点検において、ベローズとフランジとの接触は確認されなかった。(図 51-4) また、当該排気管伸縮継手のベローズ破片復元後の外観観察の結果から、ベローズ最外面の破片にフランジとの接触痕は確認されなかった。</p>
<p style="text-align: center;">【評価】</p>	<p style="text-align: center;">×</p> <p>当該排気管伸縮継手のフランジ外面に確認した接触痕については、当該排気管伸縮継手取付け時（平成 20 年）にベローズつば部と接触し、発生したものである。フランジ内面に確認した変色については、運転時の温度むらによるものと推定する。</p> <p>以上より、フランジ外面に接触痕が確認されたものの、フランジ内面に接触痕は確認されなかったため、ベ</p>

ローズ側面部とフランジ端面の接触は当該排気管伸縮継手破損の要因ではない。
--	--	--------------------------------------

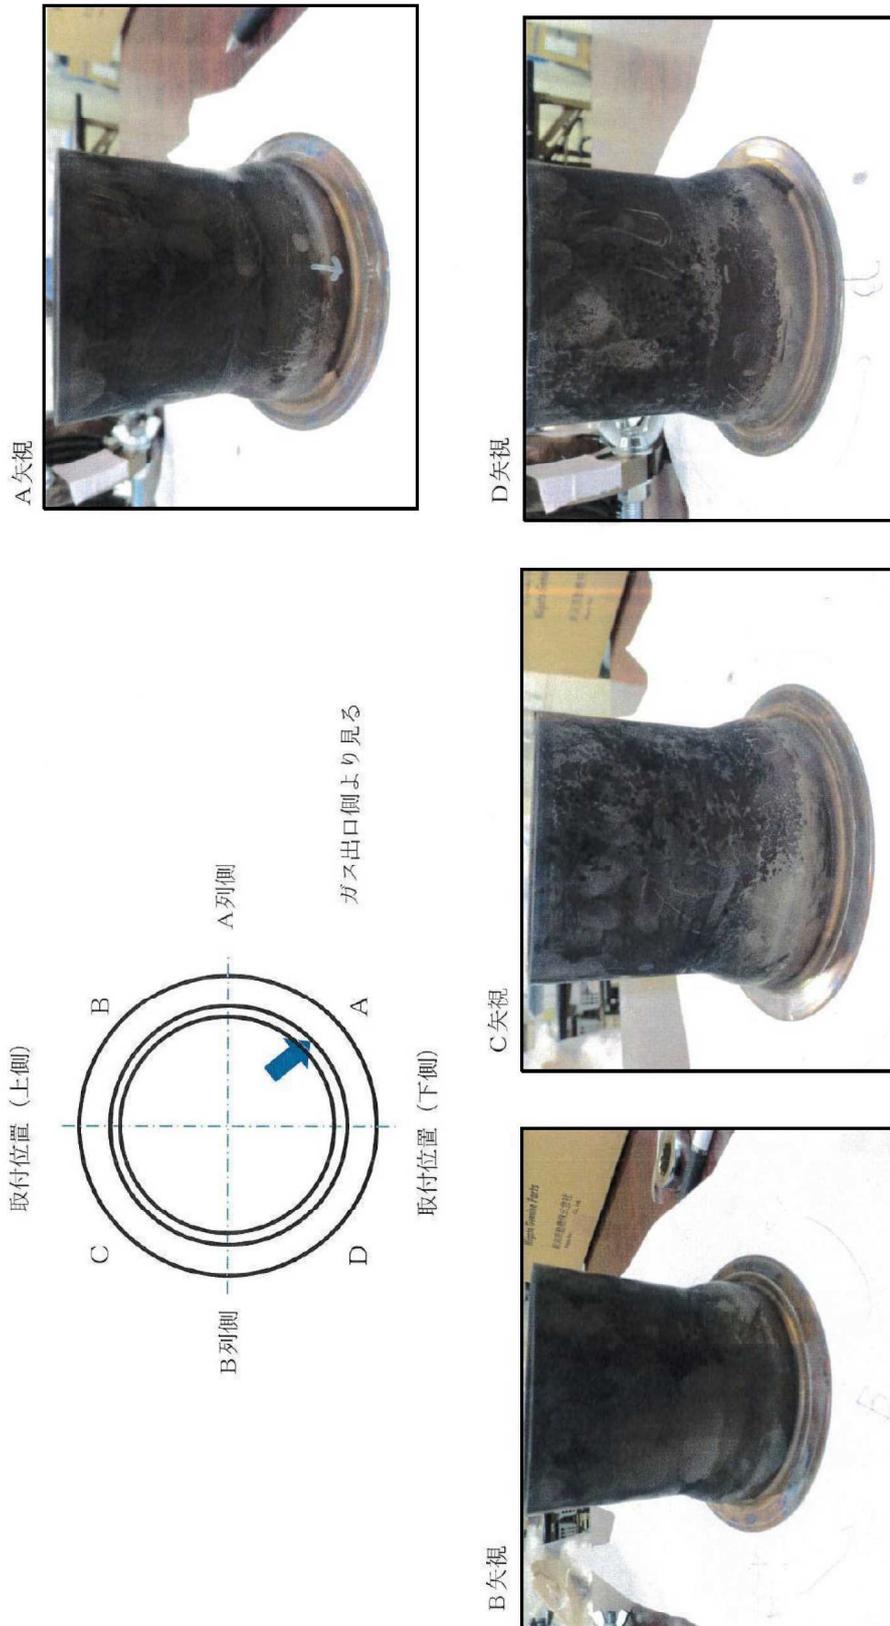
図 53-1 排気管伸縮継手内筒外観点検結果

【要因】	<p>経年劣化－外力－内筒の破損</p> <p>内筒が破損した場合，排気ガスが直接ベローズに当たり破損する可能性やベローズが内筒と接触，摩耗して破損する可能性がある。</p>	
【調査方法】	<p>当該排気管伸縮継手の内筒の外観点検を行い，内筒の破損等の有無を確認する。</p>	
【調査結果】	<p>当該排気管伸縮継手の内筒の外観点検をした結果，内筒に破損はないことを確認した。更に内筒が，ベローズの谷部と擦れた痕跡がないことを確認した。</p>	
【評価】	×	<p>当該排気管伸縮継手の内筒の外観点検の結果，異常は認められなかったことから，要因ではない。</p>

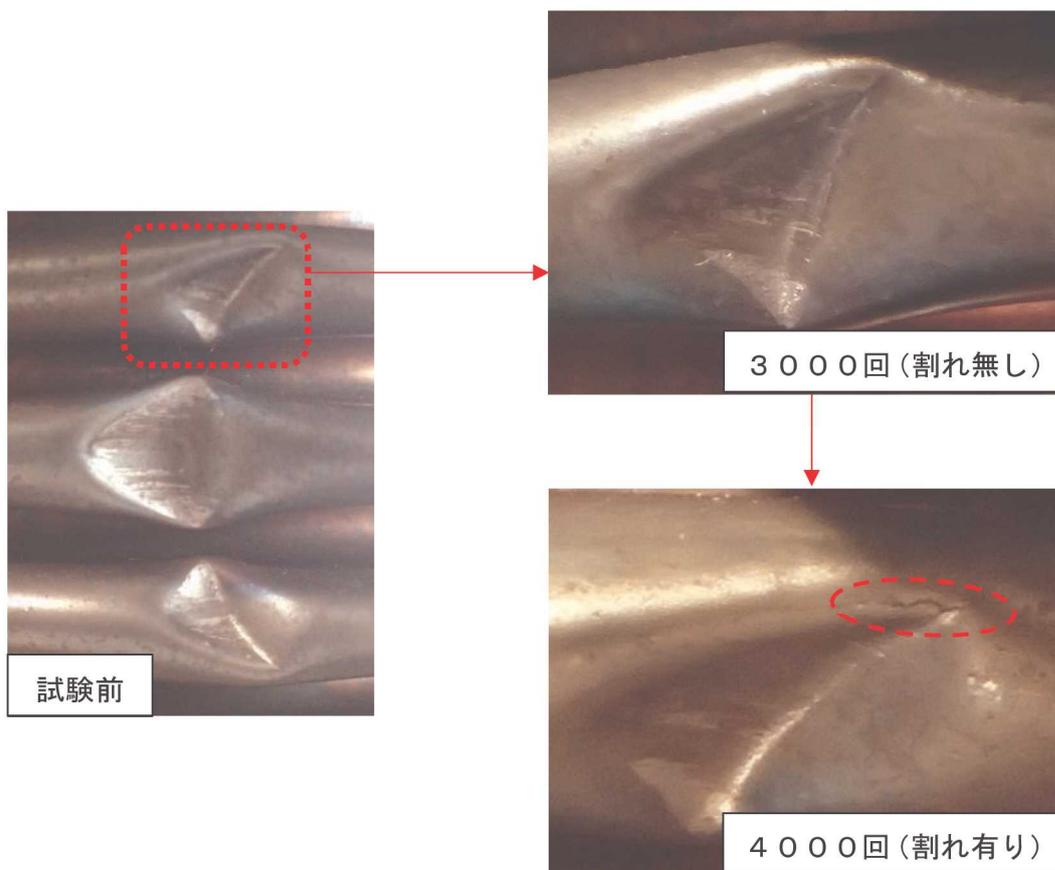
図 55-5 試験結果

繰り返し疲労試験を行った結果、繰り返し回数 3000～4000 回にて、図 55-5 に示す通り、打痕部周辺の外表面に割れを確認した。当該排気管伸縮継手のペローズ部の破片について確認した結果、打痕部周辺から割れが発生している可能性があり、繰り返し疲労試験のき裂開始点と概ね一致することを確認した。

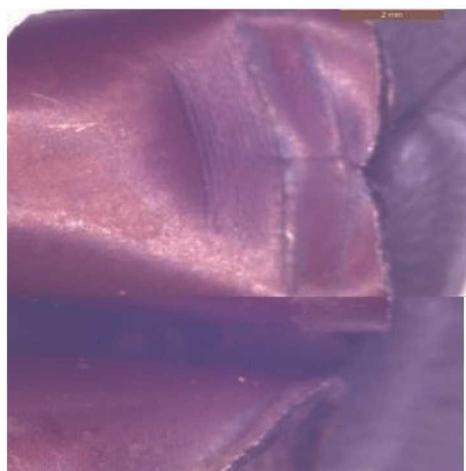
図 55-6 当該排気管伸縮継手打痕部の破損状況

当該排気管伸縮継手のベローズに打痕を確認しており、この打痕が影響して破損に至った可能性がある。また、構造解析の結果からも、打痕部周辺にひずみが集中し、破損する結果が得られている。(添付資料57参照)

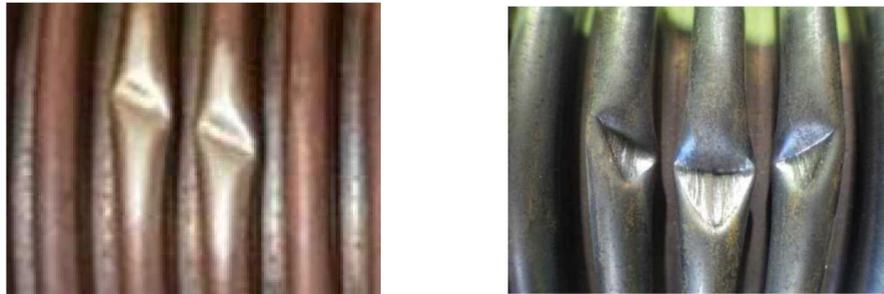
図 55-7 治工具との接触模擬及び排気管伸縮継手の落下模擬による打痕形状の違い

なお、治工具との接触模擬を考慮した繰返し疲労試験も実施しており、排気管伸縮継手の落下模擬に比べ、打痕が浅く、打痕端部が緩やかな形状であり、繰返し回数 11000 回でも破損に至らなかった (図 55-7)。本試験の結果を踏まえ

ると、当該排気管伸縮継手に確認された打痕は、治工具の接触では無く、排気管伸縮継手を落下させて付いたと考えられる。

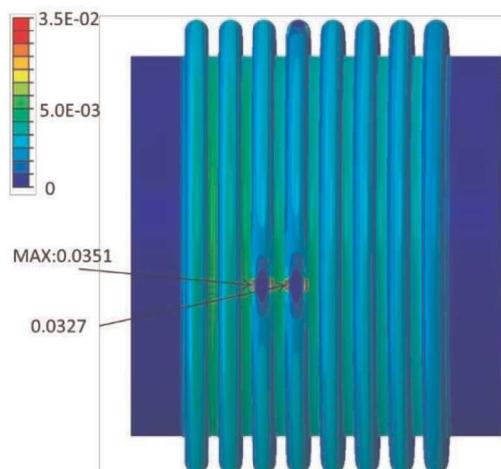
図 57-5 解析結果（打痕形状 2R）

また、疲労評価結果より、打痕形状 2R の場合、150 回程度の繰り返し回数で疲労割れが発生することを確認した。なお、当該排気管伸縮継手は取替え後から 160 回程度の起動・停止でベローズの破損が発生したことから、打痕形状 2R の場合と比較すると、繰り返し回数が概ね一致することを確認した。

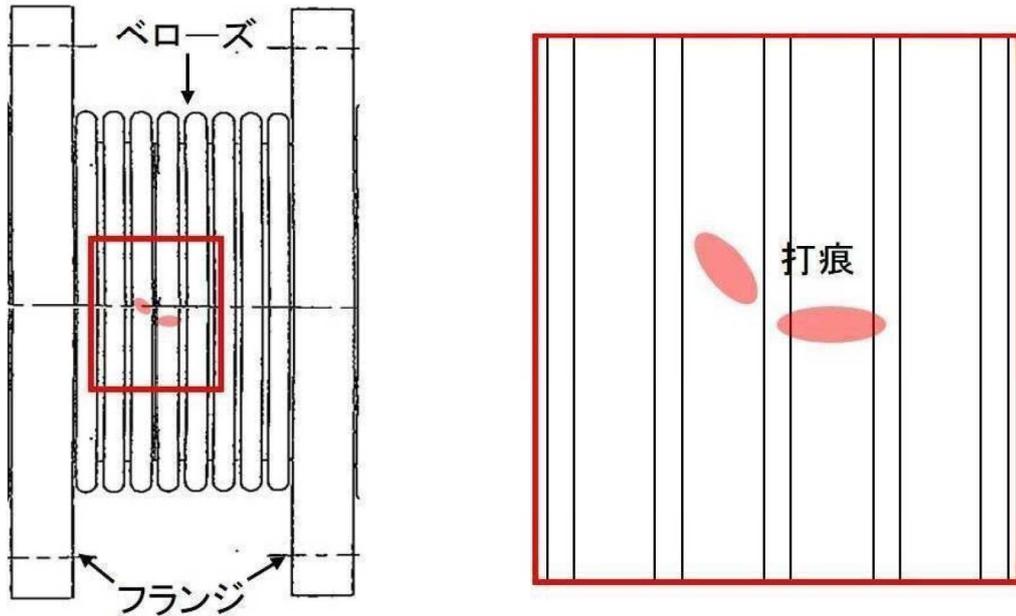
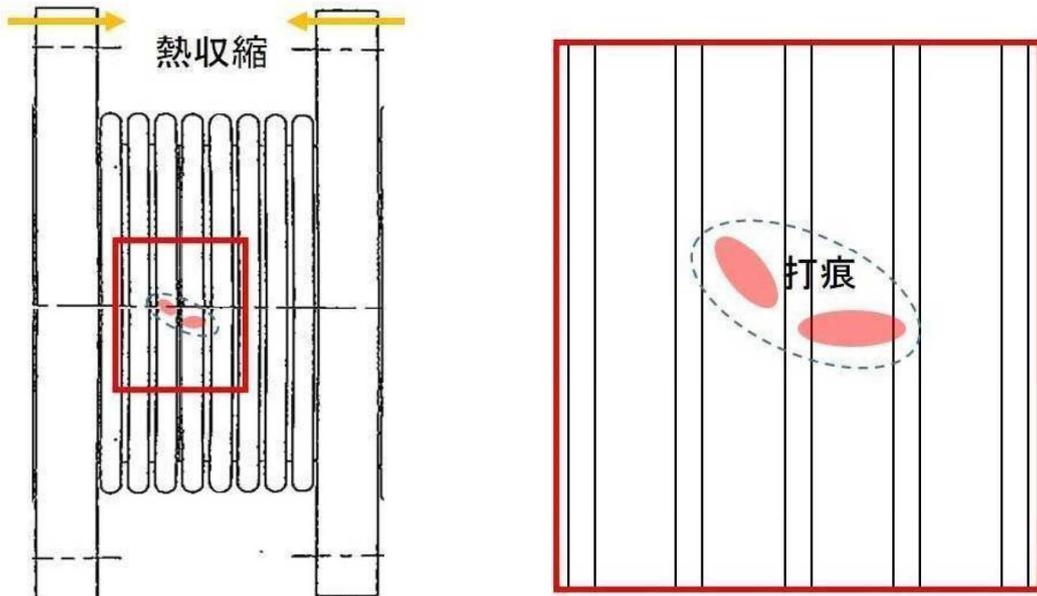
図 58-1 破損メカニズム模式図①

①排気管伸縮継手取付け時にベローズ山部に打痕

②当該打痕近傍もしくは中心部の鋭角な凹みに沿って、熱収縮により初期き裂が発生した可能性が考えられる

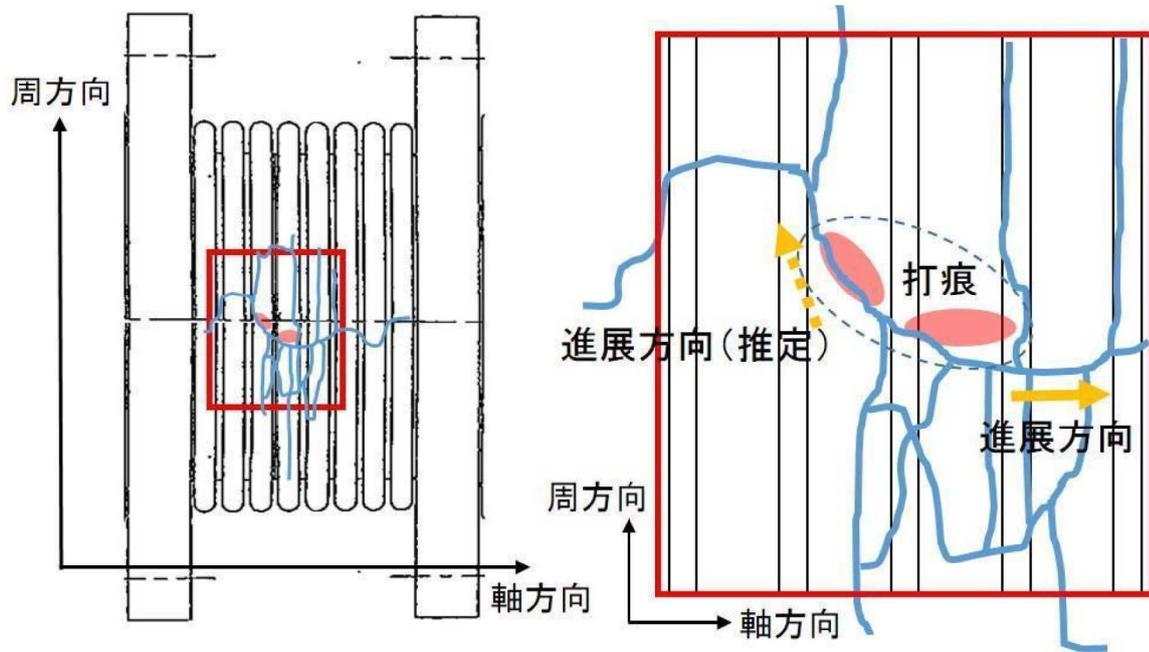
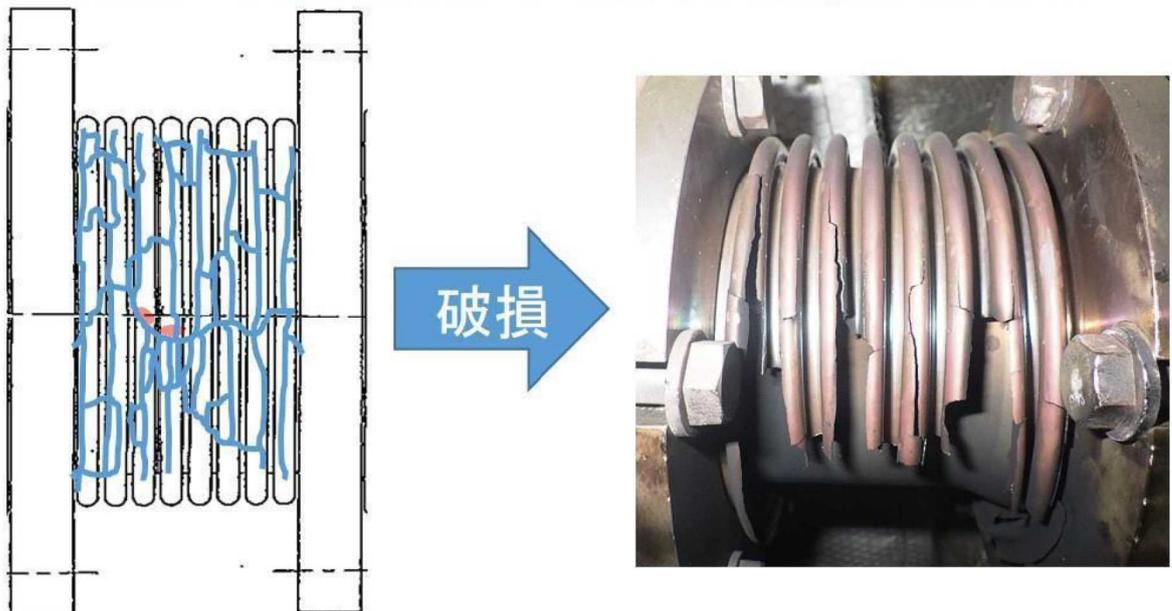
図 58-2 破損メカニズム模式図②

③-1 内圧により発生する周方向応力により，初期き裂近傍で軸方向き裂が進展していった可能性が考えられる

③-2 下図に示すベローズ下半分で認められた周方向のき裂は，内圧の周期的な変動によって発生する振動により進展した可能性が考えられる
