D/G(B)の運転上の制限逸脱からの復帰について

排気管伸縮継手破損が D/G の機能要求へ与える影響

当該排気管伸縮継手のベローズの破片復元及び外観観察結果

当該排気管伸縮継手のペローズ破片の破面観察結果

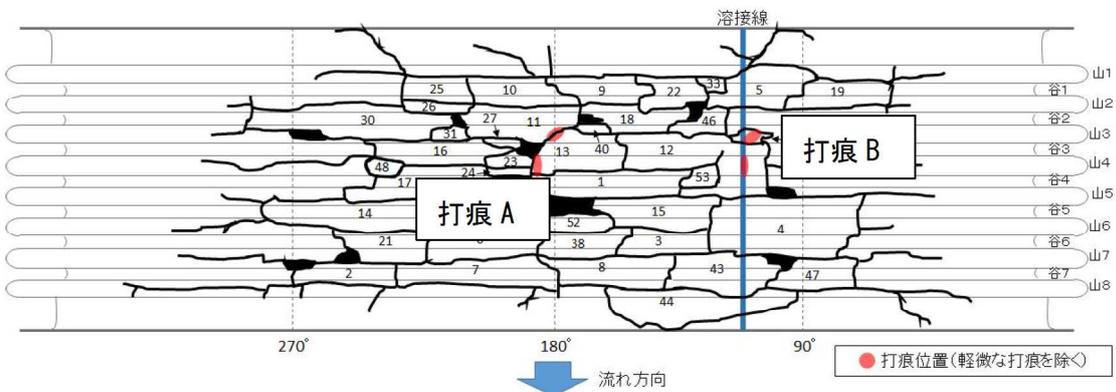
図 17-1 当該排気管伸縮継手のベローズの全体復元図

当該排気管伸縮継手のベローズの全体復元図を図 17-1 に示す。180°、110° 付近に大きな打痕が認められた。以降、180° 付近の打痕を打痕 A、110° 付近の打痕を打痕 B と定義する。

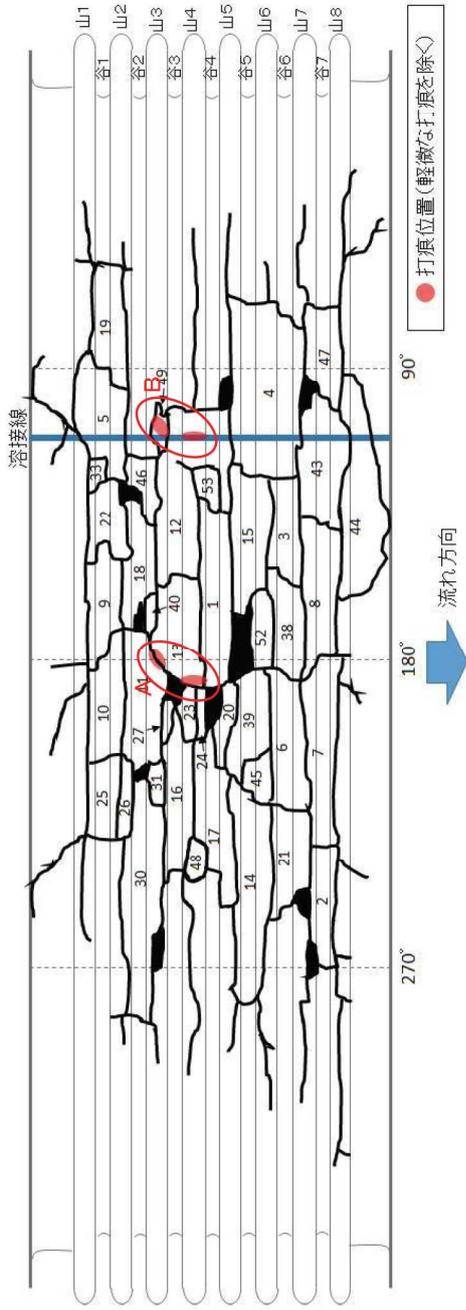
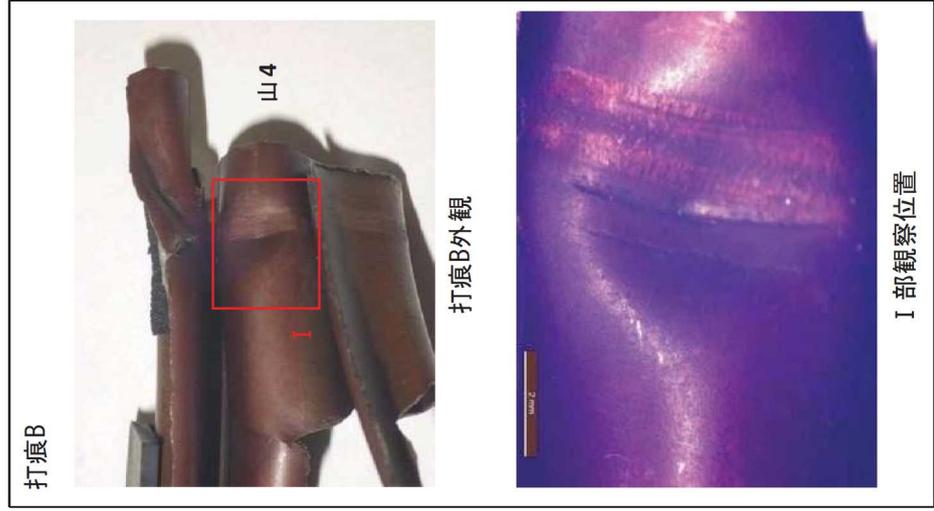
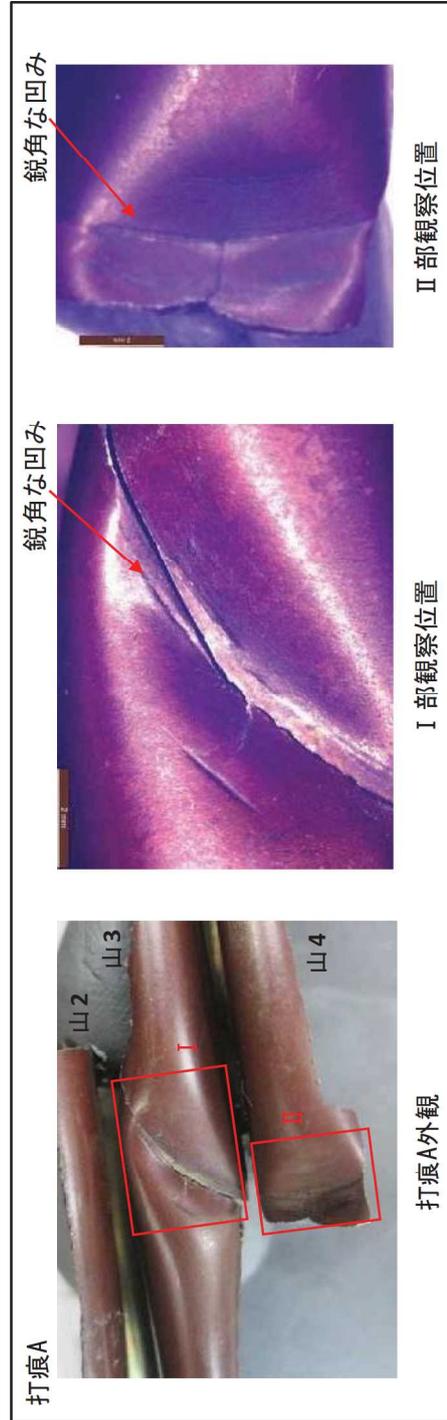
ペローズ全体の外観観察結果(打痕部)

・打痕A, 打痕Bともに、打痕中心部に円弧状の鋭角な凹みが認められる。

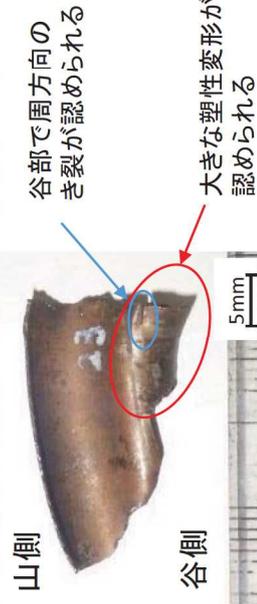
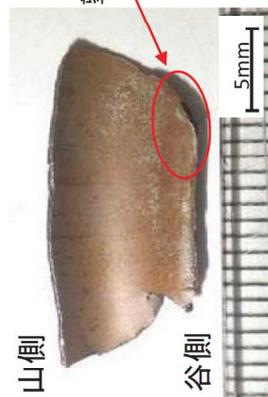
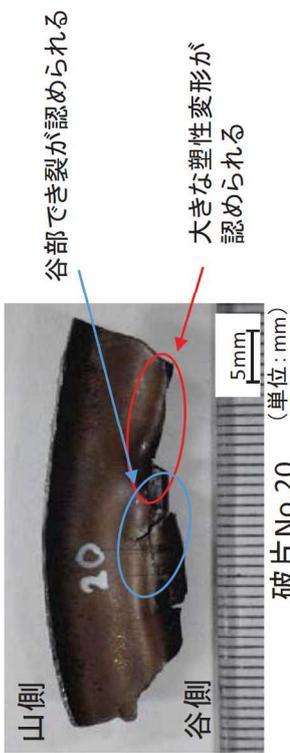
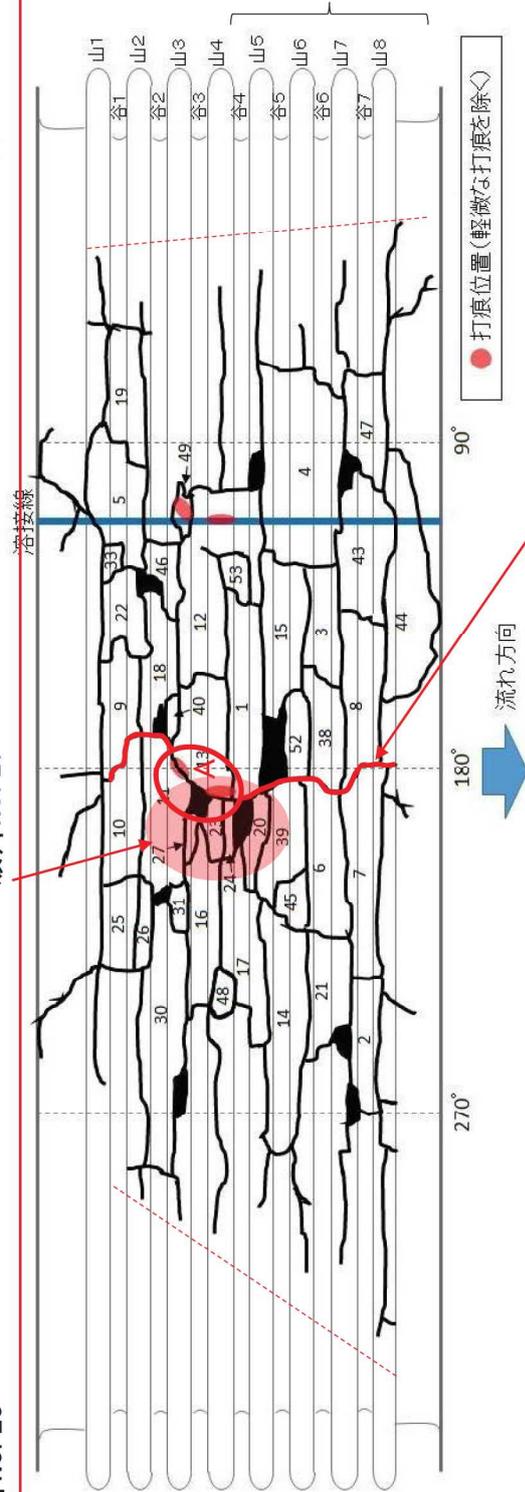
ベローズ全体の外観観察結果(その他)

- ・打痕Aは、ベローズの破損している領域のほぼ中央に位置している。
- ・打痕A近傍を含む軸方向のき裂は、比較的直線状に並んでいる。
- ・下流側の方が周方向のき裂の進展量が大きい(破損領域が広い)。
- ・打痕A近傍の破片(破片No.23, 24, 27)において、損傷が著しく小さな破片が多い。

打痕A近傍では損傷が著しく、小さな破片が多い

打痕A近傍を含む軸方向のき裂は、比較的直線状に並んでいる

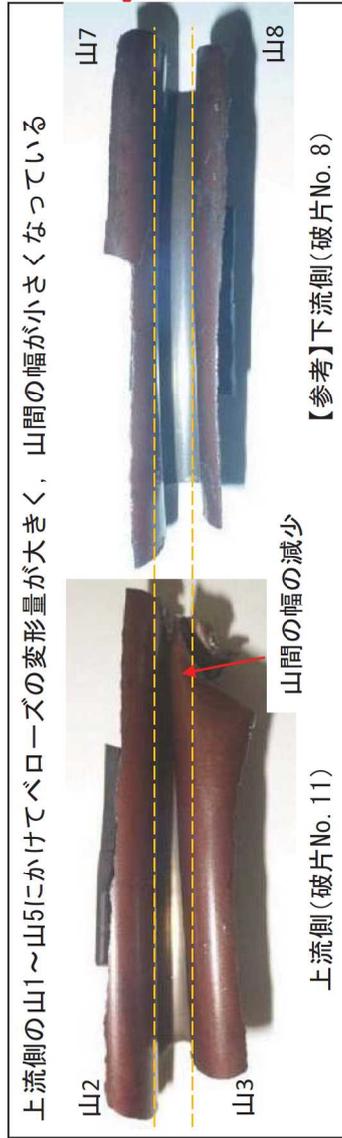
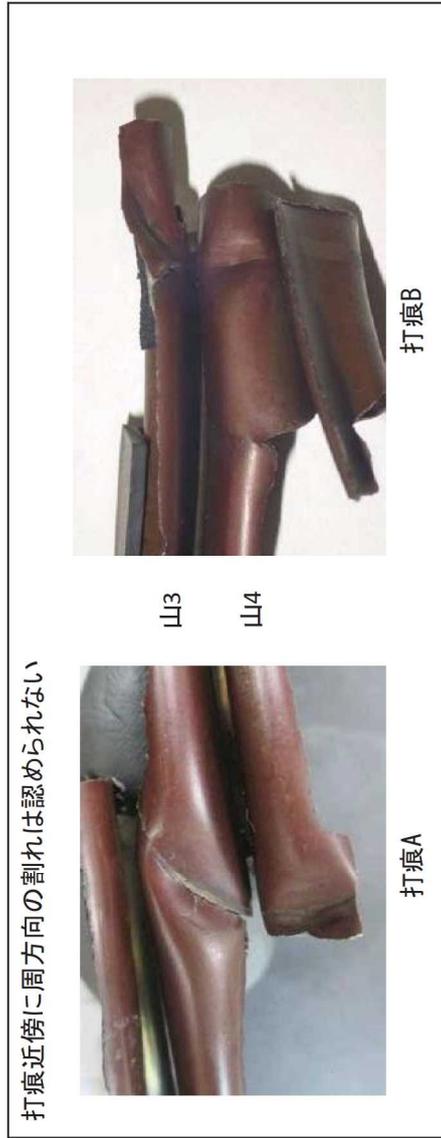
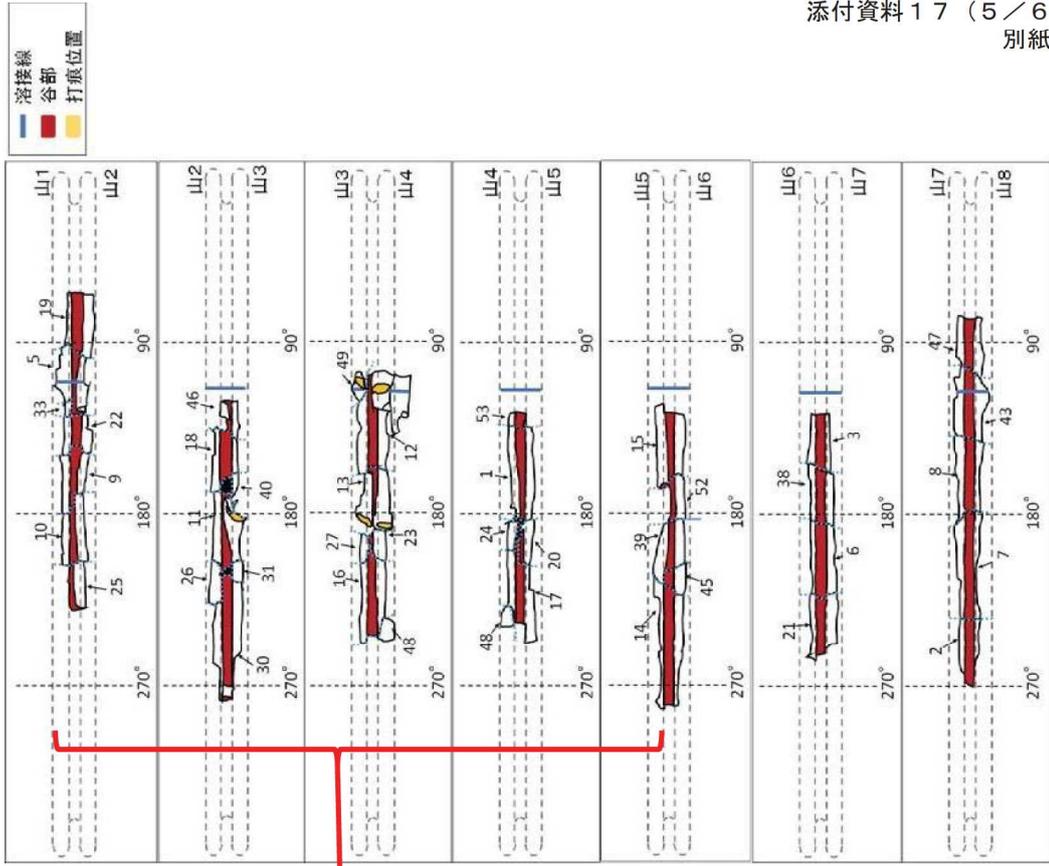
ベロース山(谷)単位の外観観察結果

- ・上流側（山1～山5間）の変形量が下流側と比較すると大きく、下流側では隣接する山間の幅の減少はほとんどない。
- ・打痕が認められる山3, 4の周辺にて、打痕近傍に周方向のき裂は認められない。

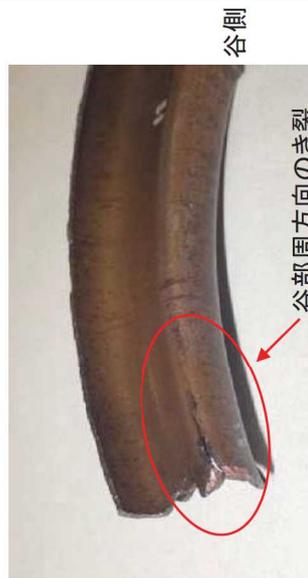
谷側周方向のき裂（破片No. 11）

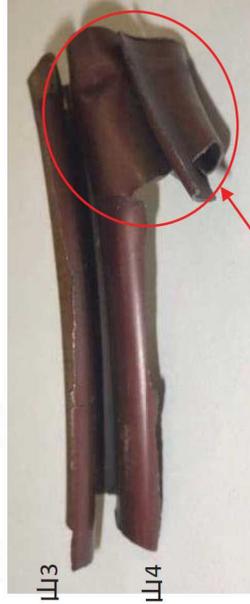
破片No. 12の変形

大きめくれ上がるように変形している

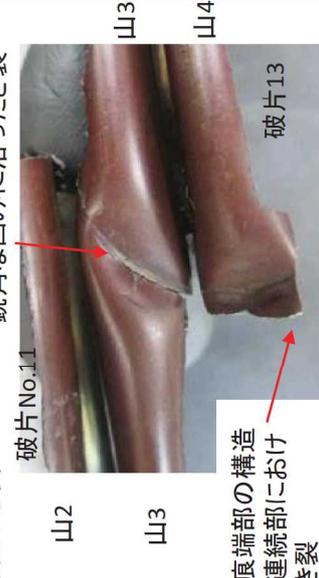
打痕Aのき裂

打痕端部の構造不連続部におけるき裂

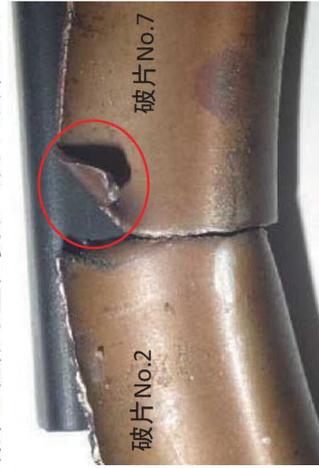
破片端部の軽微な塑性変形（例：破片No. 7）

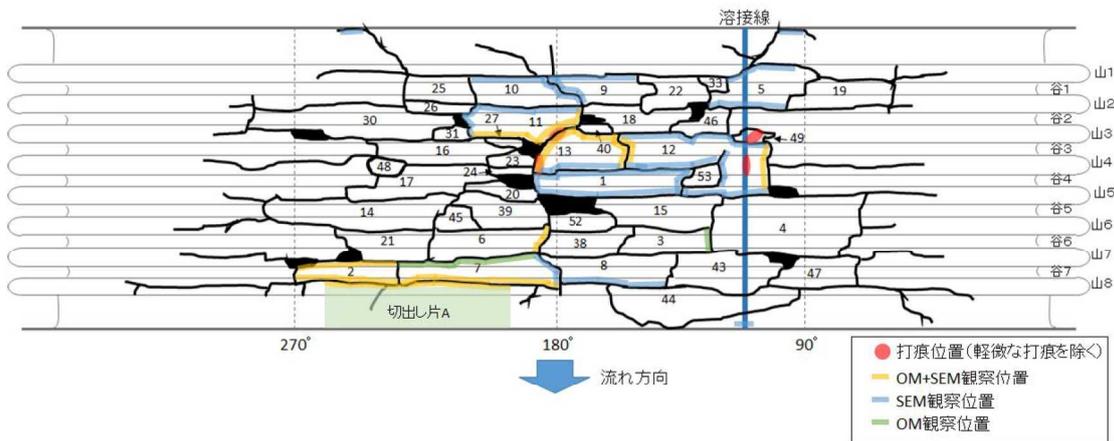
図 18-1 破面観察試料の位置

ここで、180° 付近の打痕を打痕 A、110° 付近の打痕を打痕 B と定義し、観察範囲は「破壊の著しい打痕 A 近傍」、「溶接部近傍」、「き裂の進展量が大い下流側（山 8）」を中心に選定した。

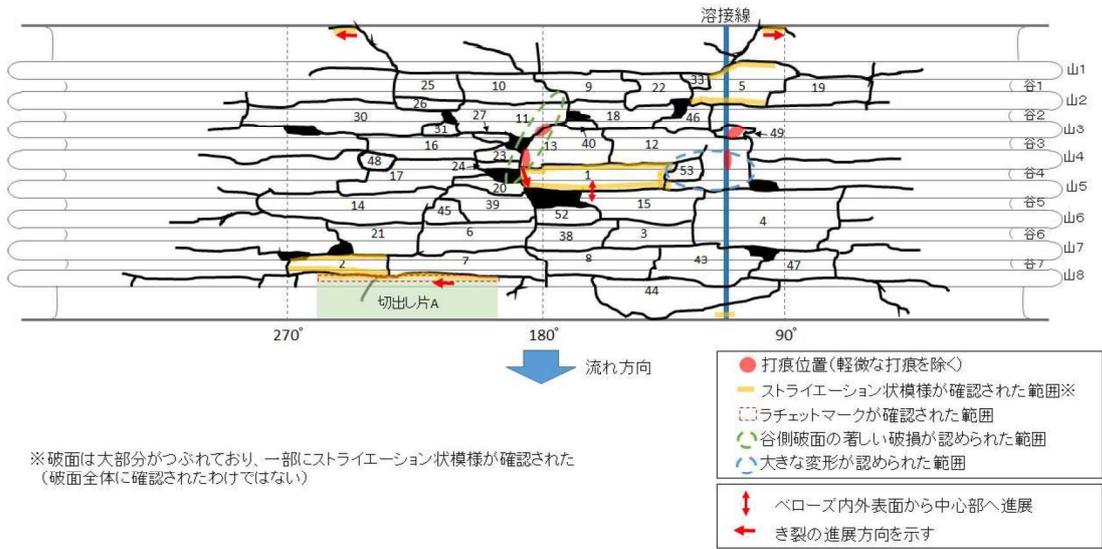
図18-2 き裂の進展方向

- 打痕 A 近傍である破片 No. 11 (軸方向破面) の破面のうち、比較的破面の損傷が小さい山側破面の走査型電子顕微鏡観察の結果、全体的に破面がつぶれていた。
- 打痕 A 近傍である破片 No. 1 (軸方向/周方向破面) の走査型電子顕微鏡観察の結果、全体的に破面はつぶれていたが、一部に疲労破壊の特徴であるストライエーション状模様が確認された。
- 打痕 A 近傍である破片 No. 1 の軸方向破面において、山 4 から山 5 にかけてき裂が進展しているストライエーション状模様が確認された。
- 打痕 A 近傍である破片 No. 1 の周方向破面 (山 5 側) においてストライエーション状模様が確認され、ベローズの内外表面からき裂が進展していた。
- 溶接部を含む破片 No. 5 の走査型電子顕微鏡観察の結果、全体的に破面はつぶれていたが、疲労破壊の特徴であるストライエーション状模様が確認された。
- 山 8 周方向破面である切出し片 A の走査型電子顕微鏡観察の結果、全体的に破面はつぶれていたが、疲労破壊の特徴であるストライエーション状模様、及びラチェットマーク¹が確認された。

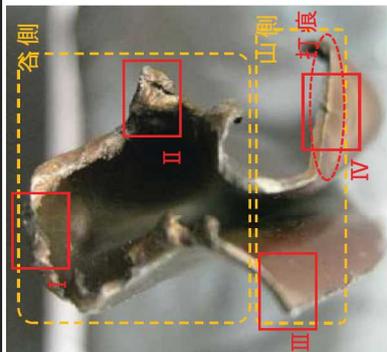
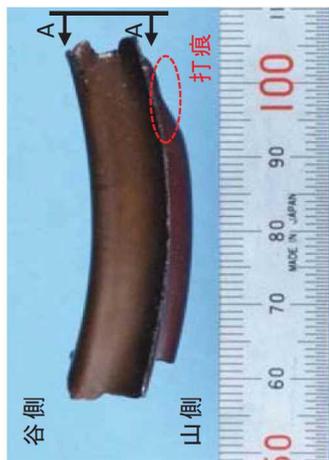
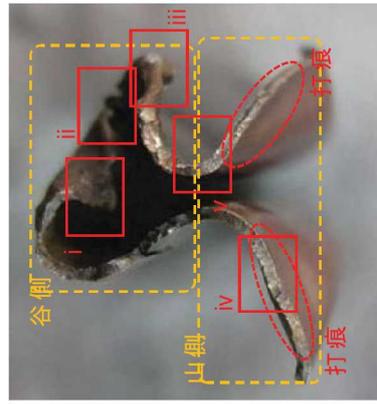
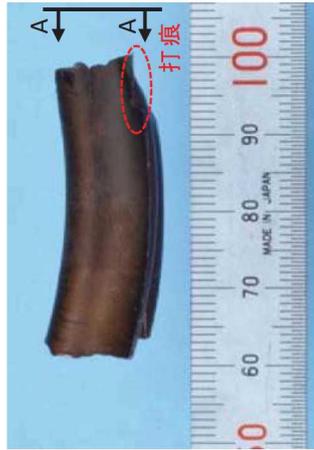
破面観察結果（光学顕微鏡観察）＜破片No. 11／破片No. 13軸方向＞

- ・ 谷側破面の損傷が激しく、大きくめくれような変形をしていた。
- ・ 山側破面の損傷の程度は比較的小さく、打痕部は大きく変形していた。

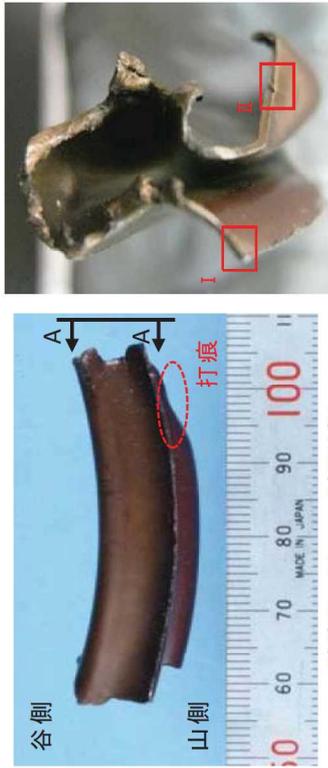
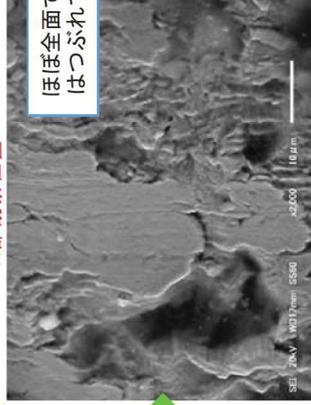
破面観察結果 (走査型電子顕微鏡観察) <破片No. 11軸方向>

<破片No. 11 (軸方向) 観察結果まとめ>
・ 山側破面の大部分がつぶれている。

ほぼ全面で破面はつぶれている

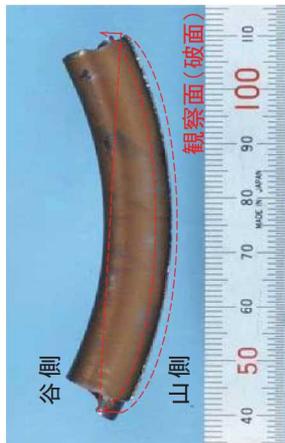
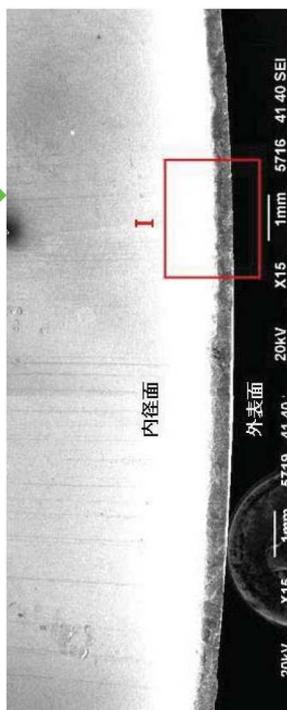
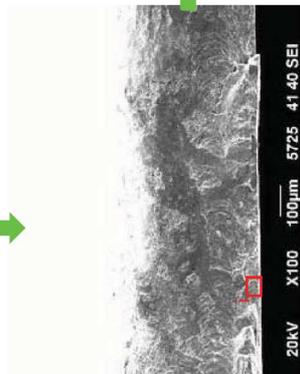
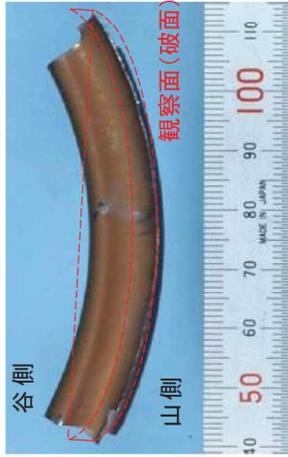
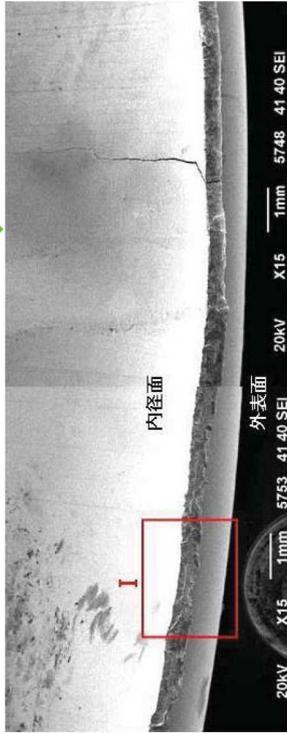
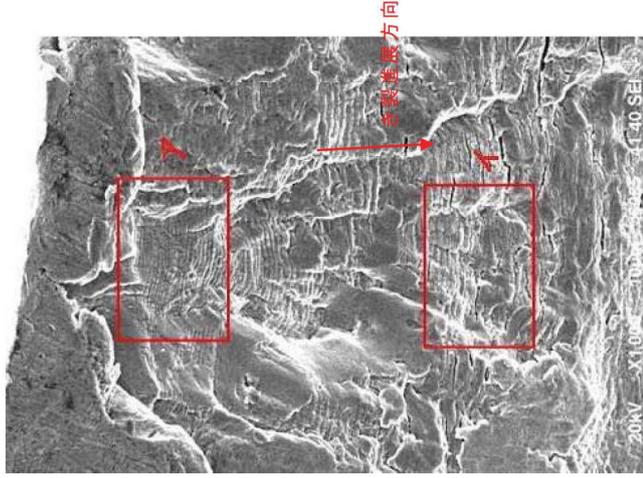
破面観察結果 (走査型電子顕微鏡観察) <破片No. 1 円周方向>

- ・内外表面から内側に向かう疲労き裂を観察した。
- ・疲労破壊の特徴であるストライエーション状模様を観察した。

ストライエーション状模様

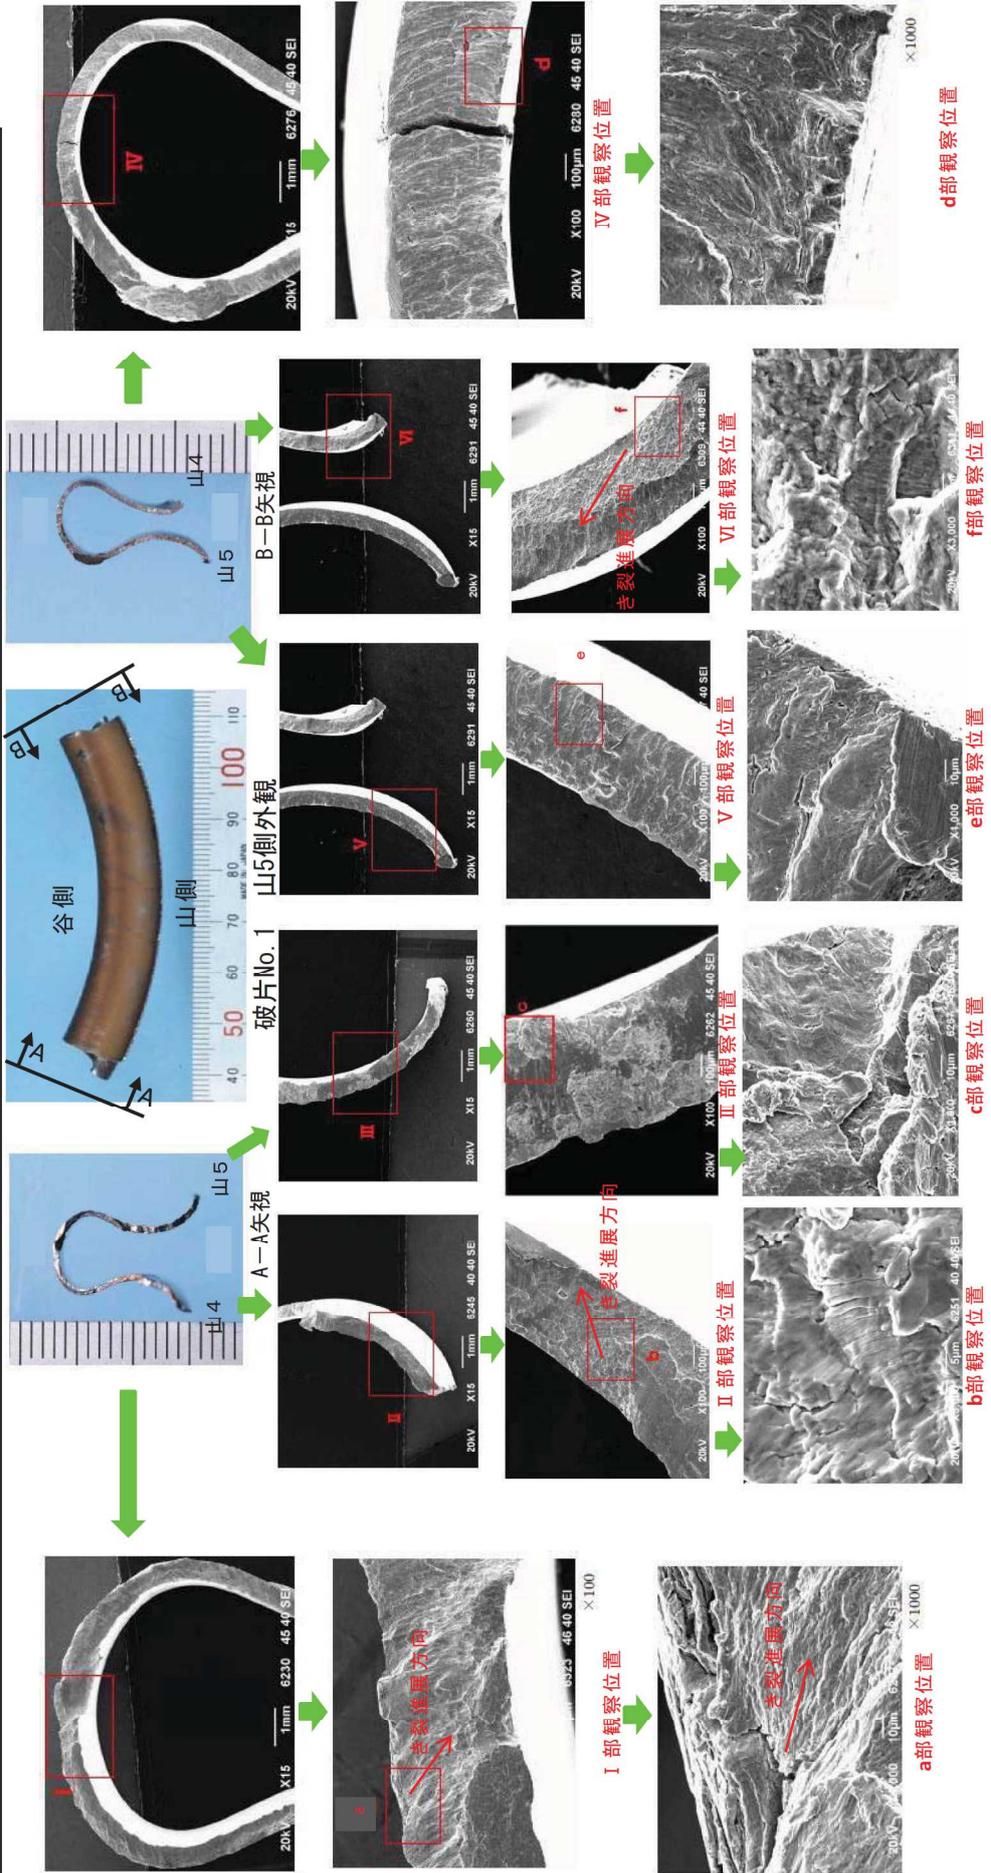
破面観察結果 (走査型電子顕微鏡観察) <破片No. 1軸方向>

- ・破面の損傷が著しいが、軸方向の破面からは4山目から5山目 (上流から下流) 方向に向かうき裂の進行方向を観察した。
- ・ストライエーション状模様を観察し、軸方向のき裂においても疲労き裂を観察した。

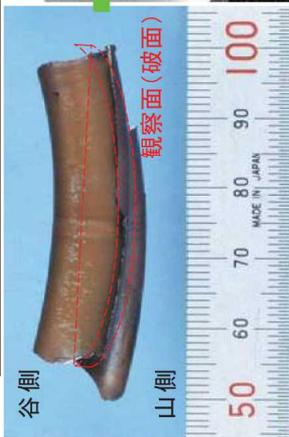
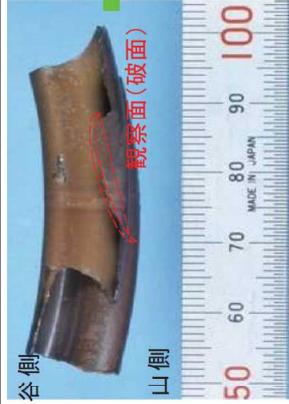
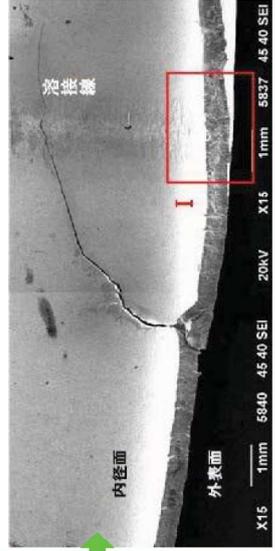
破面観察結果 (走査型電子顕微鏡観察) <破片No. 5円周方向>

- ・ ストライエーション模様を観察した。
- ・ 通常の溶接組織で観察できる, 溶接時の凝固時の結晶粒と考えられる模様を観察した。

破面のつぶれ

ストライエーション模様

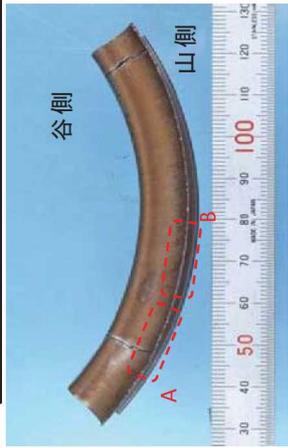
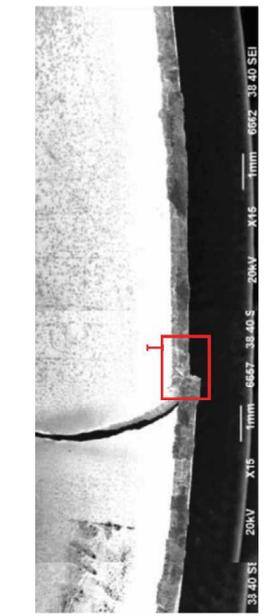
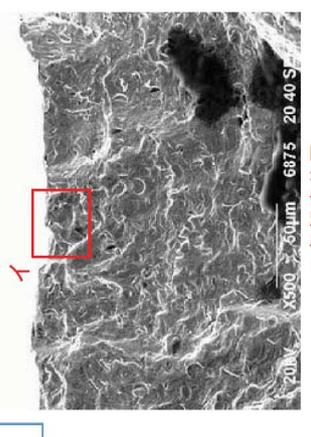
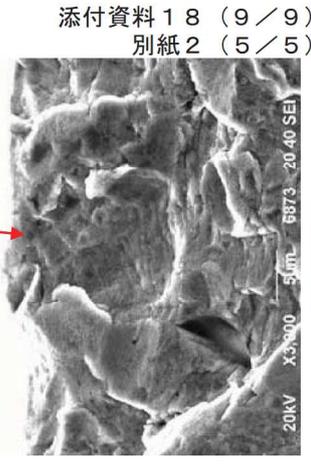
破面観察結果（走査型電子顕微鏡観察）＜切出し片A円周方向＞

＜切出し片A（円周方向）観察結果まとめ＞
 ・ラチェットマークを確認した。
 ・ストライエイション状模様を観察した。

破面はつぶれているが、ストライエイション状模様を確認した

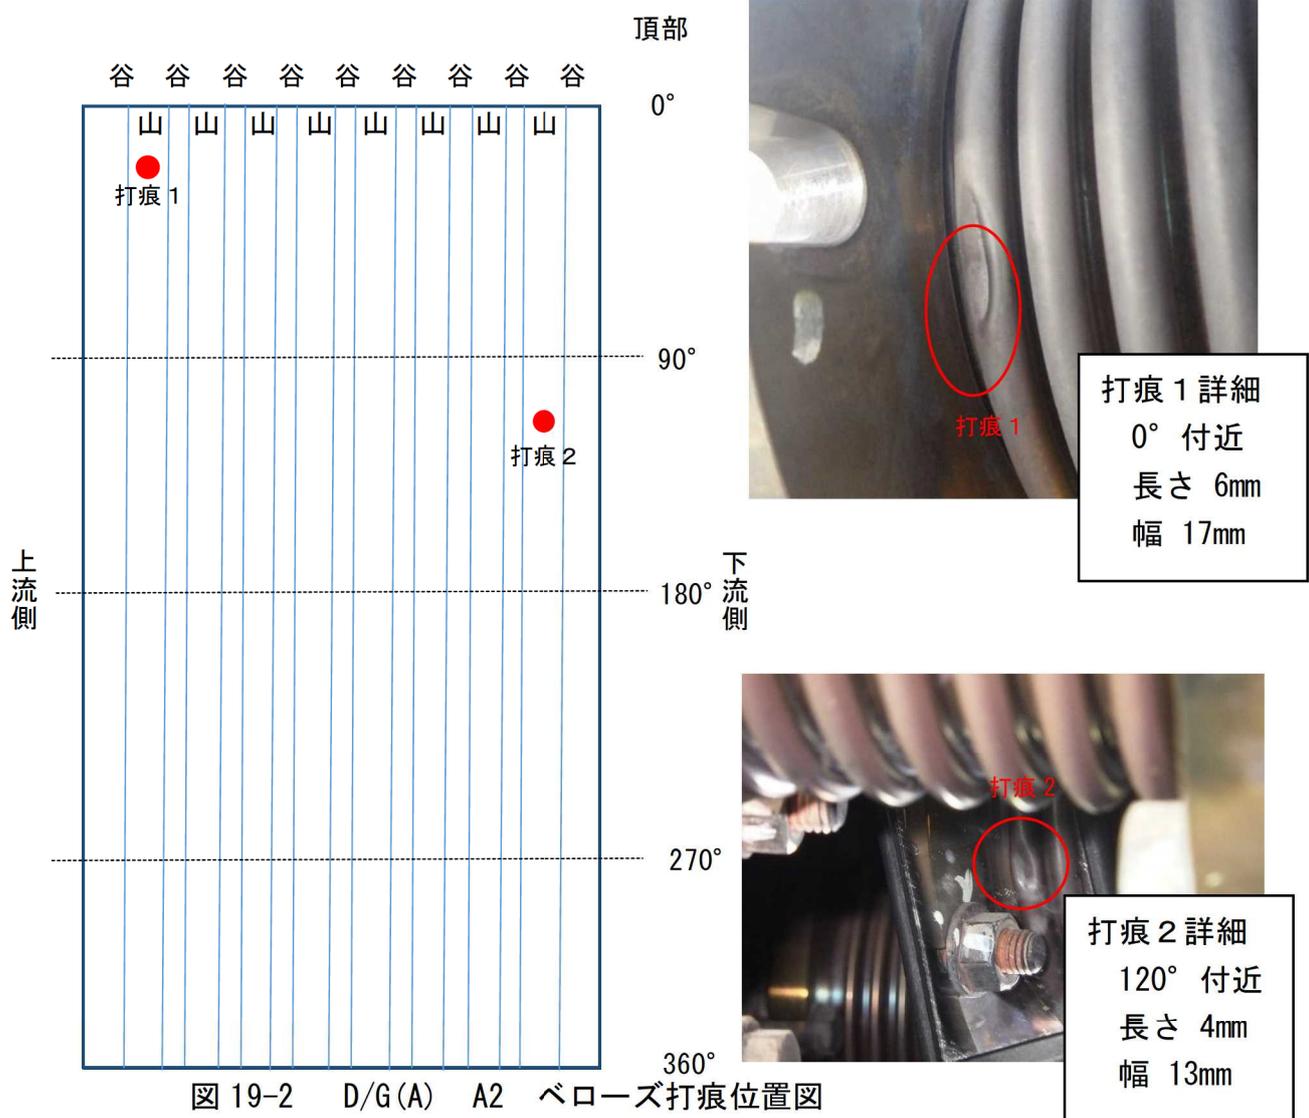
また、打痕を確認した箇所の浸透探傷検査の結果、5 個の排気管伸縮継手のうち、4 個に打痕による円形状の指示模様を確認したが、き裂・割れとなる線状の指示は確認されなかった。

打痕を確認した箇所にき裂・割れは確認されなかったものの、今後、当該排気管伸縮継手と同様に打痕を起点として破損する可能性があることから、打痕を確認した排気管伸縮継手については、新品への取替えを実施した。
