浜岡原子力発電所5号機 非常用ディーゼル発電機（B）
排気管伸縮継手破損による排気漏えいに伴う
運転上の制限からの逸脱について

浜岡原子力発電所5号機 非常用ディーゼル発電機（B）排気管伸縮継手
破損による排気漏えいに伴う運転上の制限からの逸脱について

発電用原子炉施設故障等報告書

件 名	浜岡原子力発電所 5 号機 非常用ディーゼル発電機(B)排気管伸縮継手破損による排気漏えいに伴う運転上の制限からの逸脱について
事象発生の日時	平成 30 年 6 月 5 日(火)17 時 06 分 (実用発電用原子炉の設置、運転等に関する規則第 134 条第 5 号に定める報告事象に該当すると判断した時刻)
事象発生の場所	浜岡原子力発電所 5 号機 原子炉建屋 1 階 非常用ディーゼル発電機(B)室
事象発生の発電用原子炉施設名	非常用予備発電装置－非常用ディーゼル発電設備
事象の状況	<p>平成 30 年 6 月 5 日(火)14 時 35 分頃、施設定期検査中の浜岡原子力発電所 5 号機(以下、「5 号機」という。)原子炉建屋 1 階の非常用ディーゼル発電機(B)室(放射線管理区域外)において、運転員が、定期試験中^{*1}の非常用ディーゼル発電機(以下、「D/G」という。)(B)の定格電力到達 10 分後の記録採取にて、各シリンダ出口排気温度差が目標値である 未満を上回っていることを確認した。このため、15 時 00 分頃、運転員は現場確認を実施したところ、D/G(B)排気管付近からの気体の漏えいを確認した。運転員は発電指令課長に連絡し、発電指令課長から原子炉課へ連絡した。原子炉課員による現場確認で、A-No.6 シリンダと A-No.7 シリンダの間で気体の漏えいと保温材の破れを確認したことから、気体の漏えい箇所について詳細な確認を実施するため、原子炉課長は発電指令課長に D/G(B)の停止を依頼した。</p> <p>16 時 07 分、発電指令課長は D/G(B)の運転を停止し、排気管付近からの気体の漏えい箇所の詳細な調査・点検が必要との判断から、D/G(B)を待機除外とすることとしたため、16 時 20 分、浜岡原子力発電所原子炉施設保安規定第 1 編(以下、「保安規定」という。)第 60 条に定める運転上の制限からの逸脱を判断した^{*2}。</p> <p>調査の結果、D/G(B)排気管の伸縮継手に破損があり、実用炉報告基準の運用(訓令)^{*3}に示された消耗品の交換や機器の調整により復旧できるものではないことから、17 時 06 分に実用発電用原子炉の設置、運転等に関する規則(以下、「実用炉規則」という。)第 134 条第 5 号に定める報告事象に該当すると判断した。</p> <p>その後、破損した排気管伸縮継手の破片による D/G(B)への影

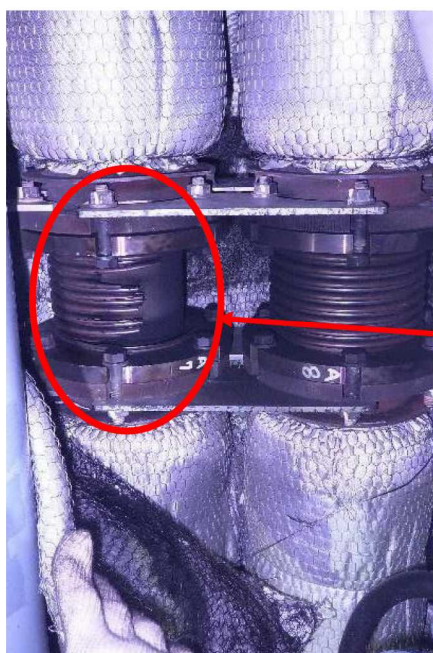
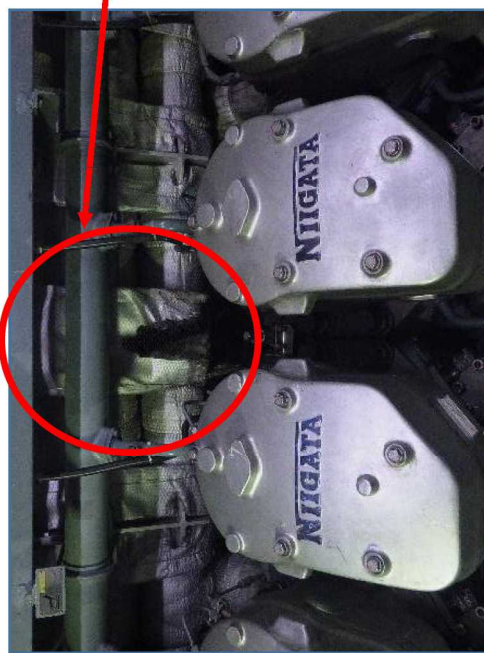
排気管伸縮継手破損に伴う気体漏えい箇所

16時23分、原子炉課員及び協力会社社員は、排気管の保温材を取外して気体の漏えい箇所(A-No.6シリンダとA-No.7シリンダ間)を確認した結果、A-No.2シリンダとA-No.7シリンダの排気を過給機へ導く排気管合流部のA-No.2シリンダ側の排気管に設置されている排気管伸縮継手が破損していることを確認した。

排気管伸縮継手の破損が認められた箇所

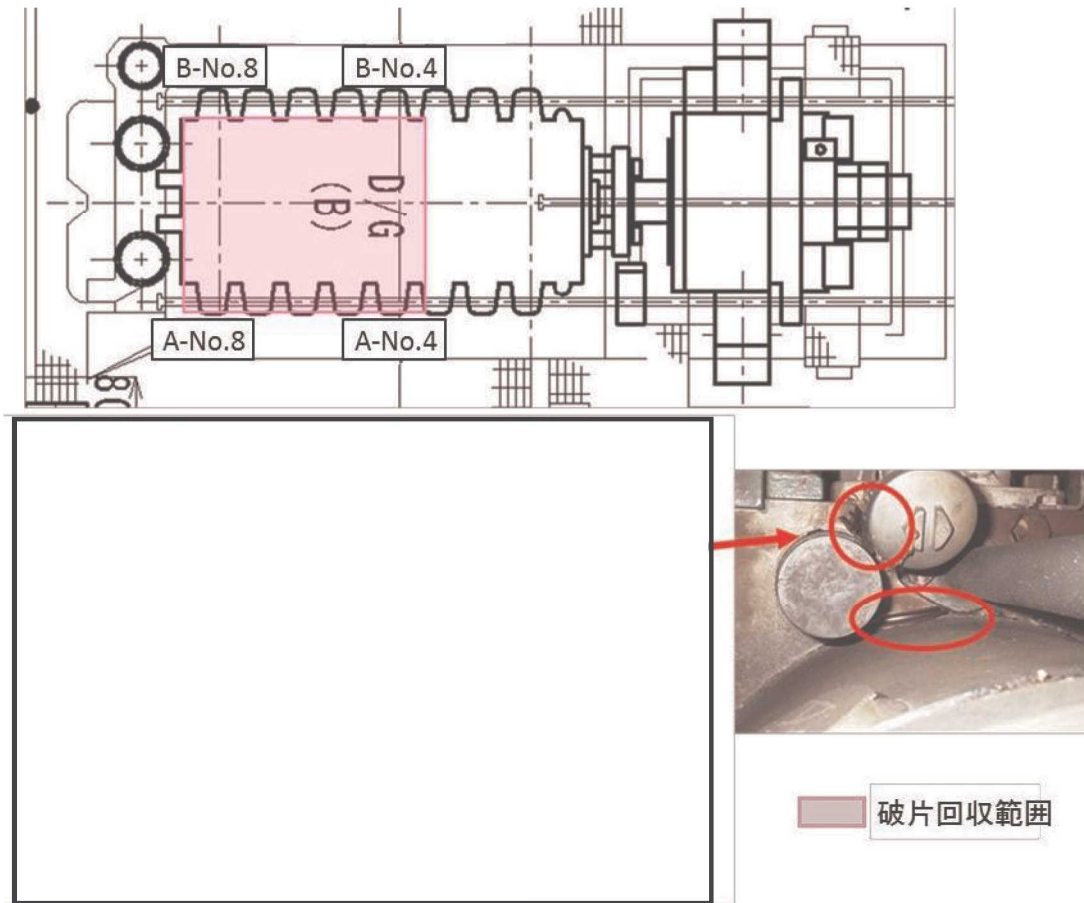
また、当該排気管伸縮継手の破片については、破片の飛散が想定されるD/G(B)廻りの範囲を目視で調査し、破片が散乱していたシリンダA-No.4～No.8及びシリンダB-No.4～No.8のシリンダ周辺で破片の回収を行った。その結果、回収した破

図 10-1 調査範囲(D/G(B)室内)

図 10-2 破片回収範囲(機関周辺)

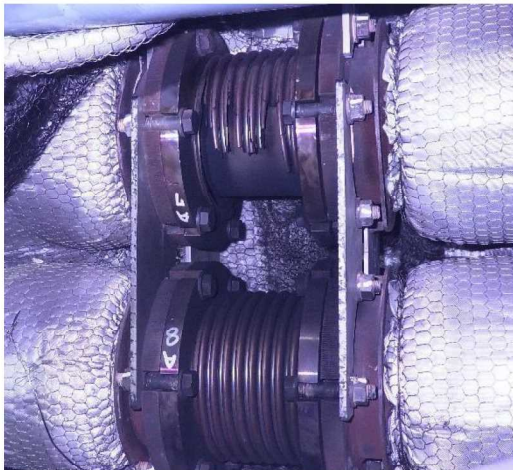
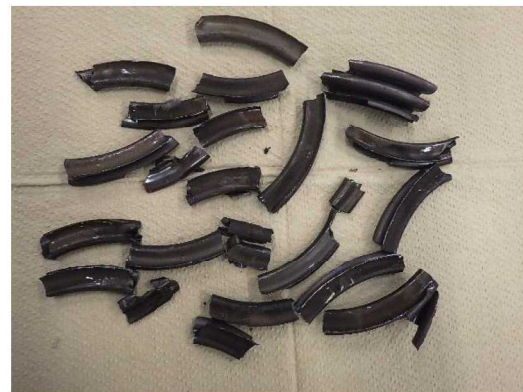
当該排気管 伸縮継手	回収した 破片	合計
重量	5.20	0.13	5.33

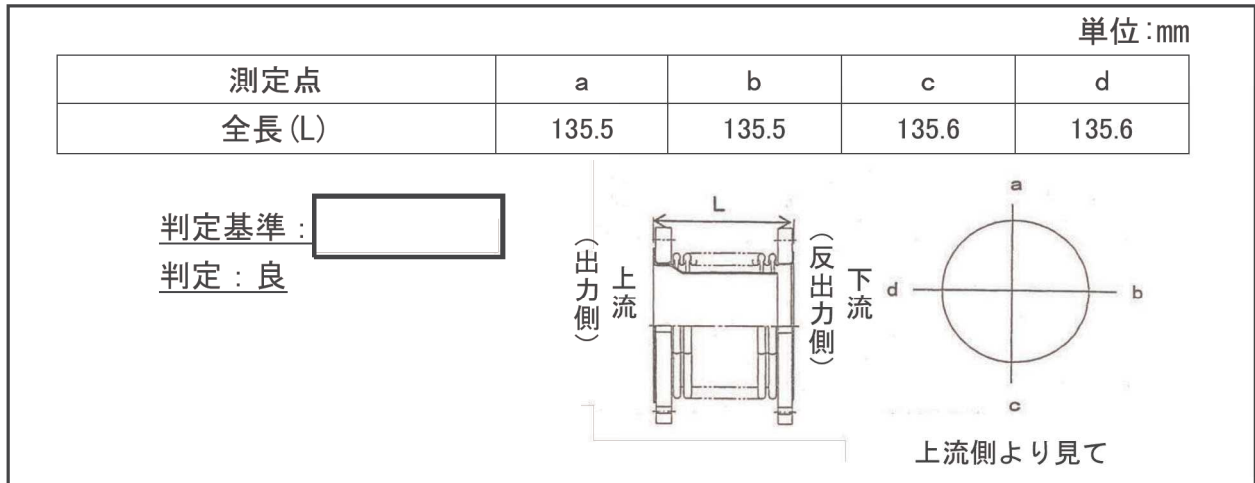
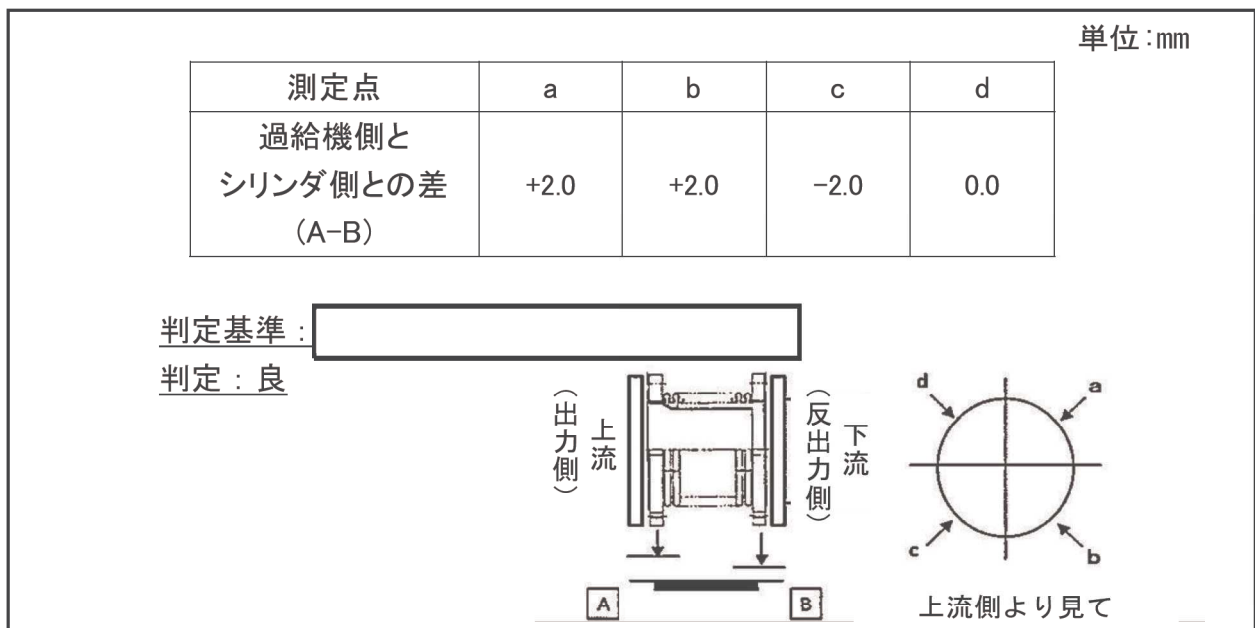
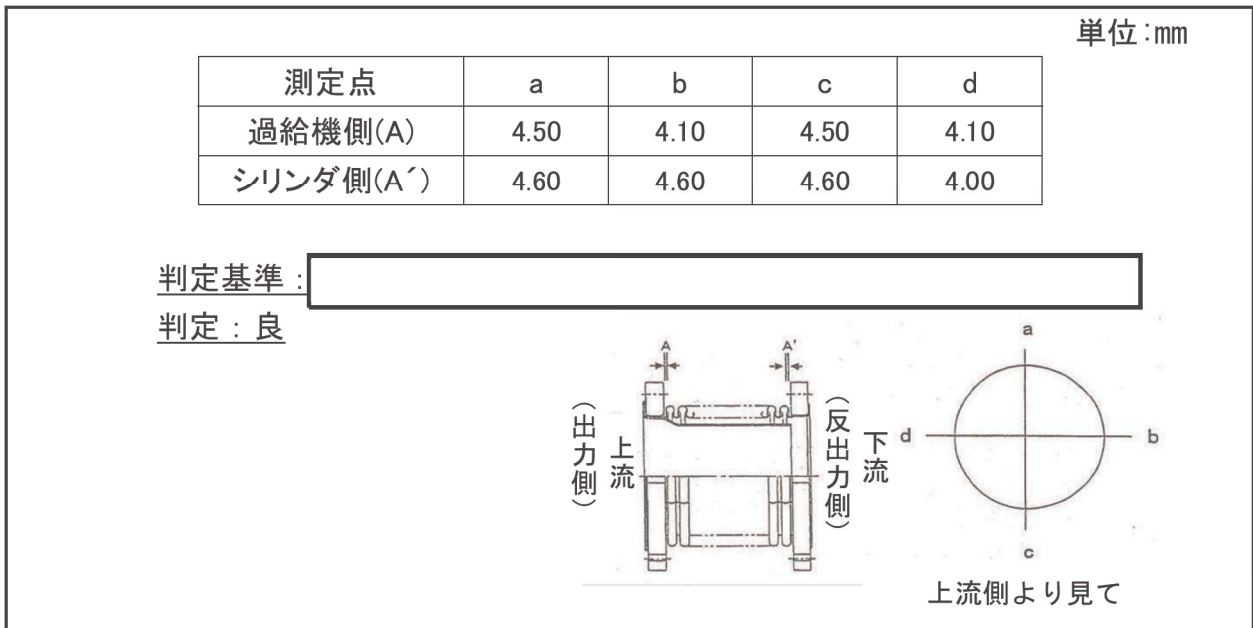
各寸法測定の結果, 各測定値は判定基準内であることを確認した。

図 12-1 全長測定

図 12-2 段差(芯ずれ)測定

図 12-3 フランジ - ベローズ間隙測定

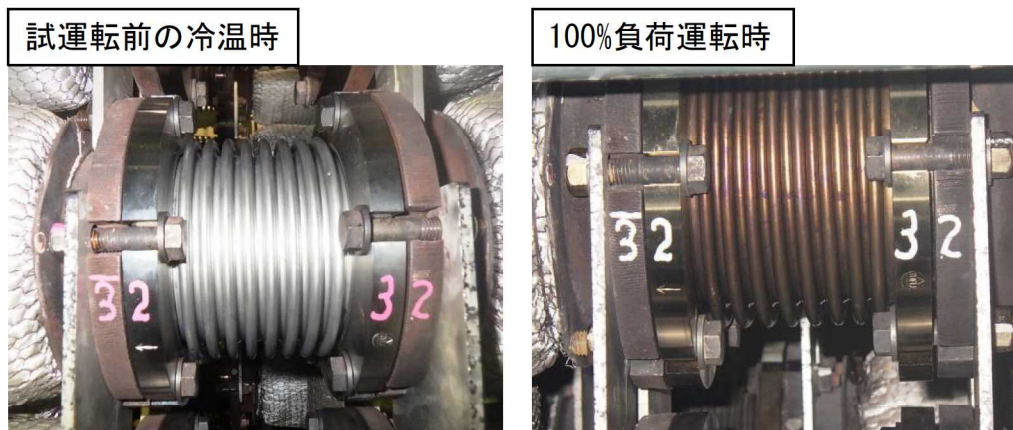
図 13-1 試運転前の冷温時及び 100%負荷運転時における排気管伸縮継手外観

取替え後の当該排気管伸縮継手について写真による伸び量の確認を行った。試運転前の冷温時及び 100%負荷運転時における排気管伸縮継手の外観を図 13-1 に示す。試運転前の冷温時における排気管伸縮継手の長さは [] である。100%負荷運転時は高温であり接近しての測定ができなため，写真から排気管伸縮継手の長さを推定した結果 [] であった。このため，伸縮差を [] と推定した。

またビデオ映像による振動状況を確認した。その結果，機関運転に伴う排気管伸縮継手の振動は軽微であった。

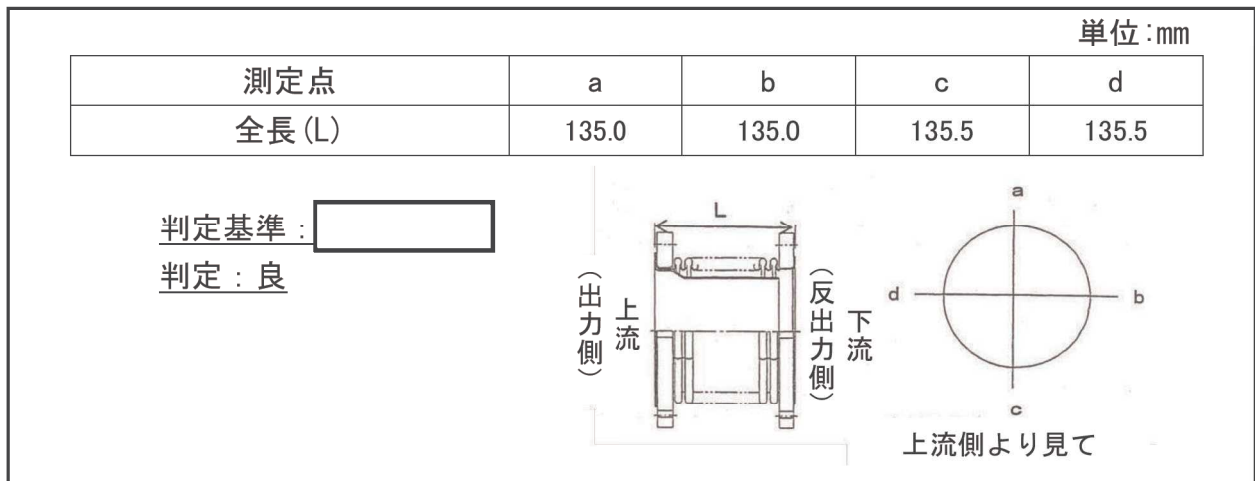
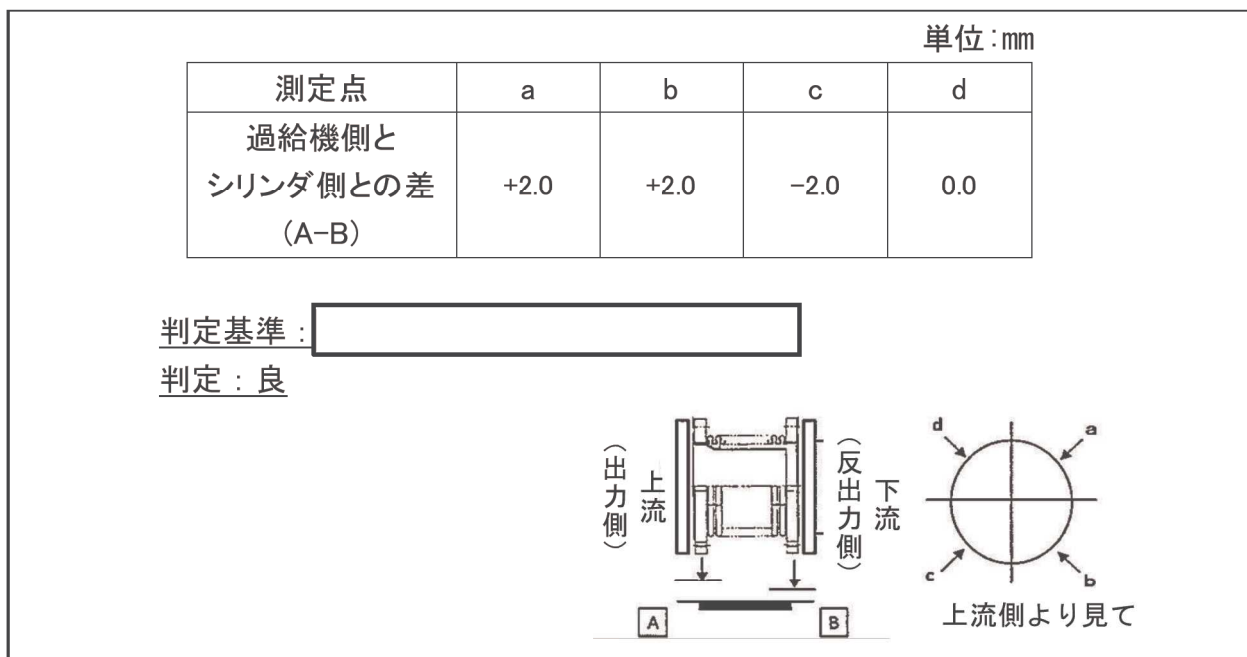
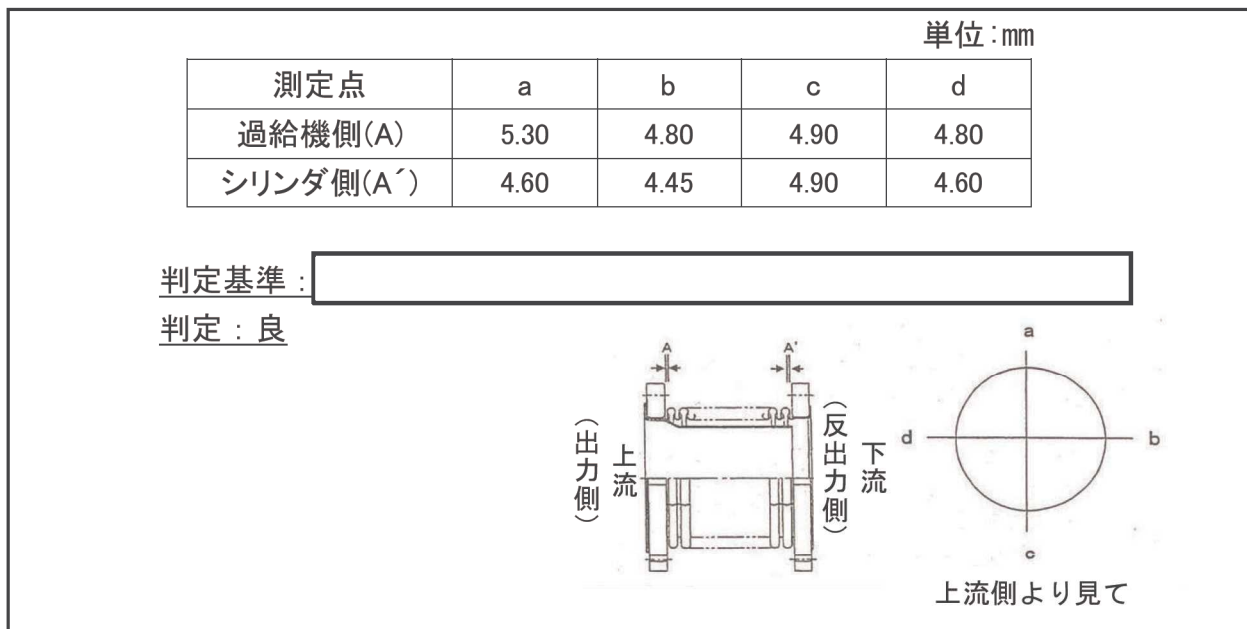
調査の結果、全て判定基準値以内であることを確認した。

図 13-2 当該排気管伸縮継手の全長測定

図 13-3 取替え後の当該排気管伸縮継手の段差(芯ずれ)測定

図 13-4 取替え後の当該排気管伸縮継手のフランジ - ベローズ間隙測定
