# 島根原子力発電所2号炉 高経年化技術評価 (照射誘起型応力腐食割れ)

平成30年9月26日

中国電力株式会社

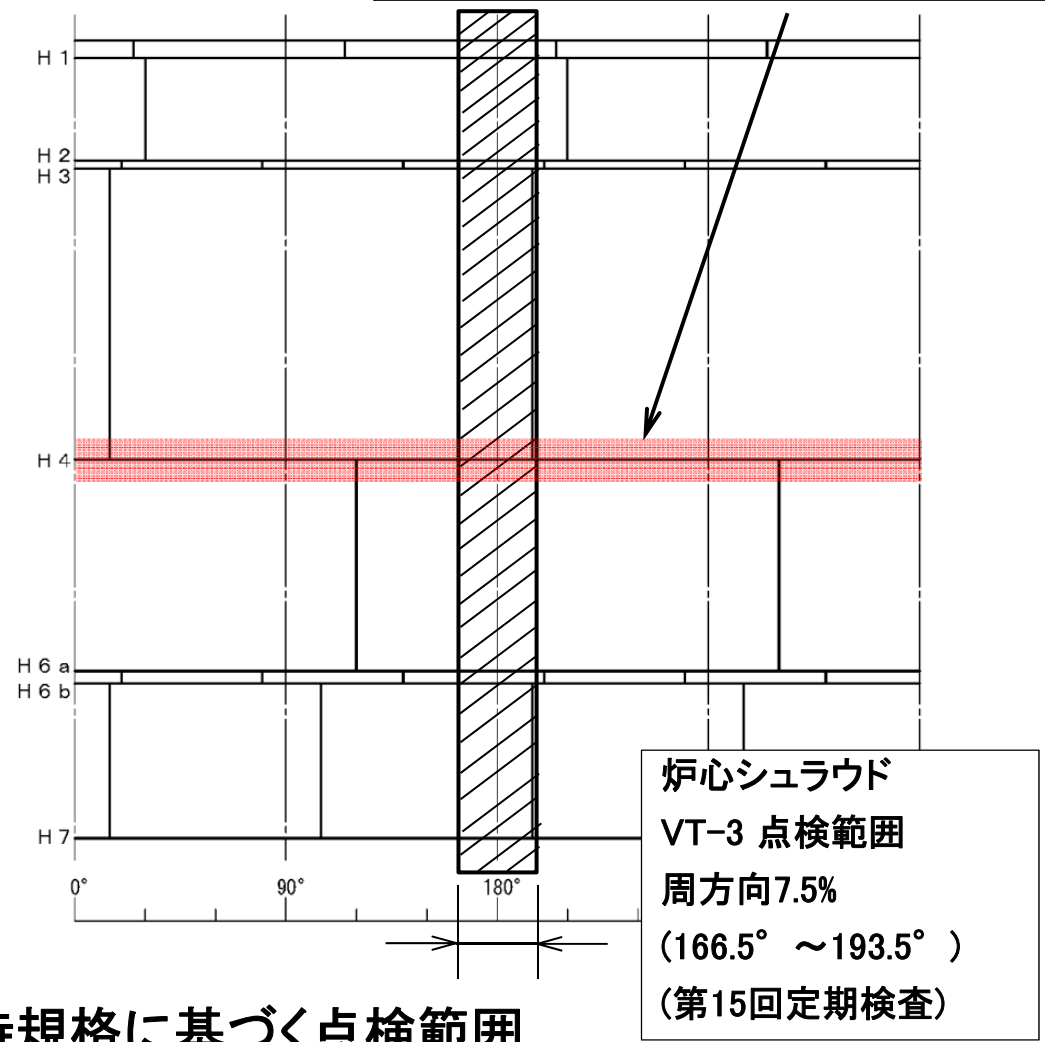
維持規格に基づく点検範囲

点検対象		点検方法	点検頻度	至近の点検実績	点検結果
炉心シュラウド中間胴 H4周溶接継手	内面	MVT-1	運転時間で 5～20年※	第17回定期検査 (2017年)	良
	外面	MVT-1	運転時間で 5～20年※	第12回定期検査 (2004年)	良
炉心シュラウド		VT-3	10年	第15回定期検査 (2008年)	良

炉心シュラウド周溶接継手H4 MVT-1点検範囲  
内面:全長の100%(第17回定期検査)  
外面:全長の47%(第12回定期検査)

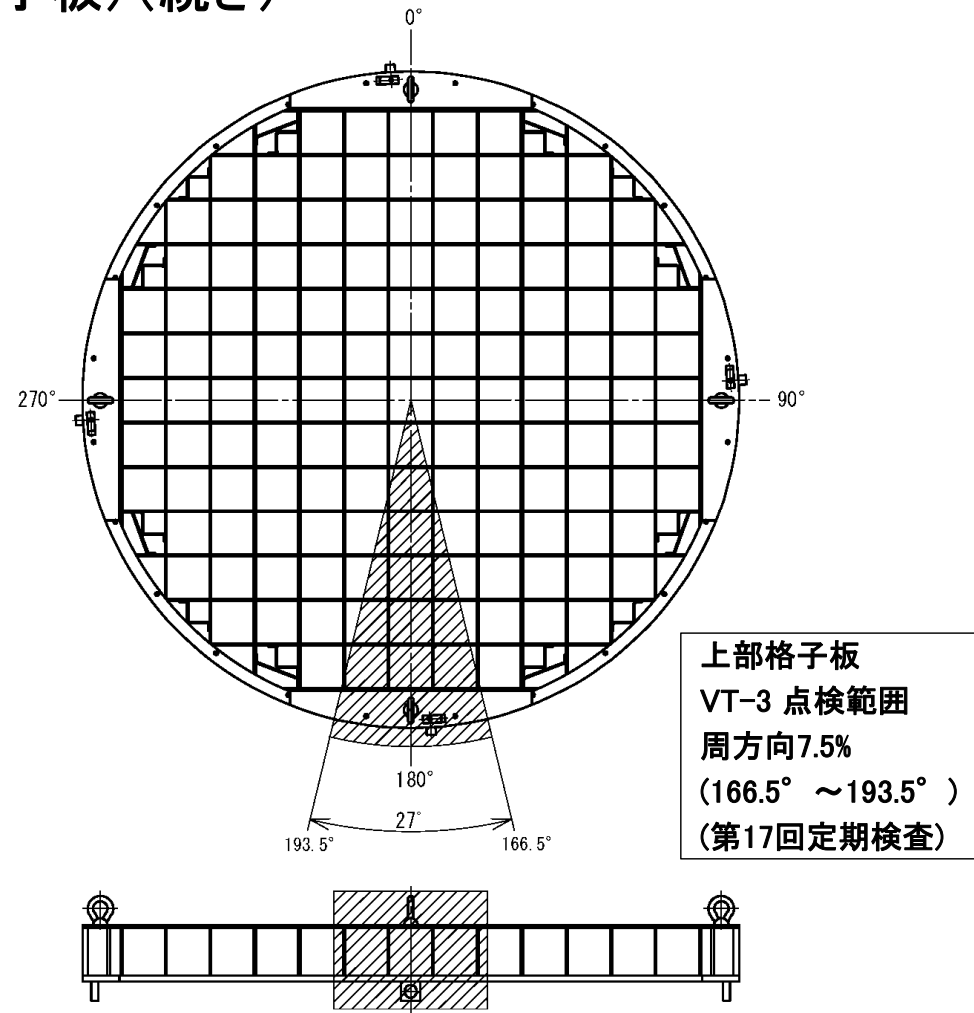
維持規格に基づく点検範囲

点検対象	点検方法	点検頻度	至近の点検実績	点検結果
上部格子板	VT-3	10年	第17回定期検査 (2017年)	良

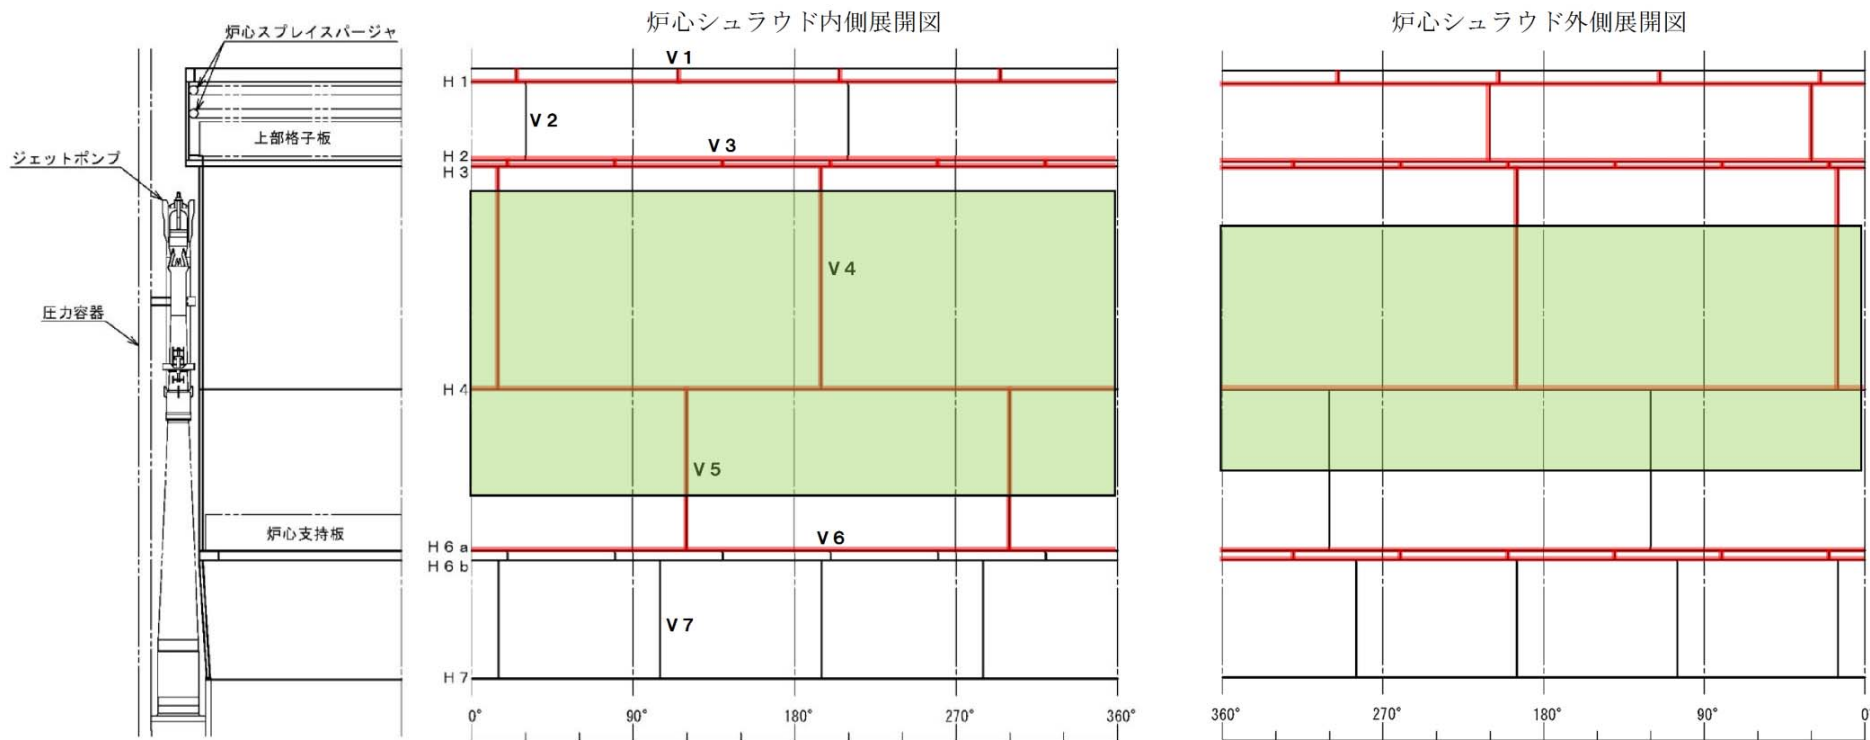
炉心シュラウド 応力改善箇所概要図

2003年に、NISA文書※に基づき目視点検(MVT-1)を実施したところ、炉心シュラウド周溶接継手H4内面にひび割れを確認したが、研削によってひびを除去した後、ウォータージェットピーニング施工を実施している。

■ : しきい照射量:  $1 \times 10^{25} \text{n/m}^2$  を超える範囲 (運転開始後60年時点, 周方向の最大値適用)

— : ウォータージェットピーニング施工
