島根原子力発電所2号炉 審査資料	
資料番号	PLM-04-1 改03
提出年月日	平成30年9月19日

# 島根原子力発電所2号炉

## 高経年化技術評価

### (照射誘起型応力腐食割れ)

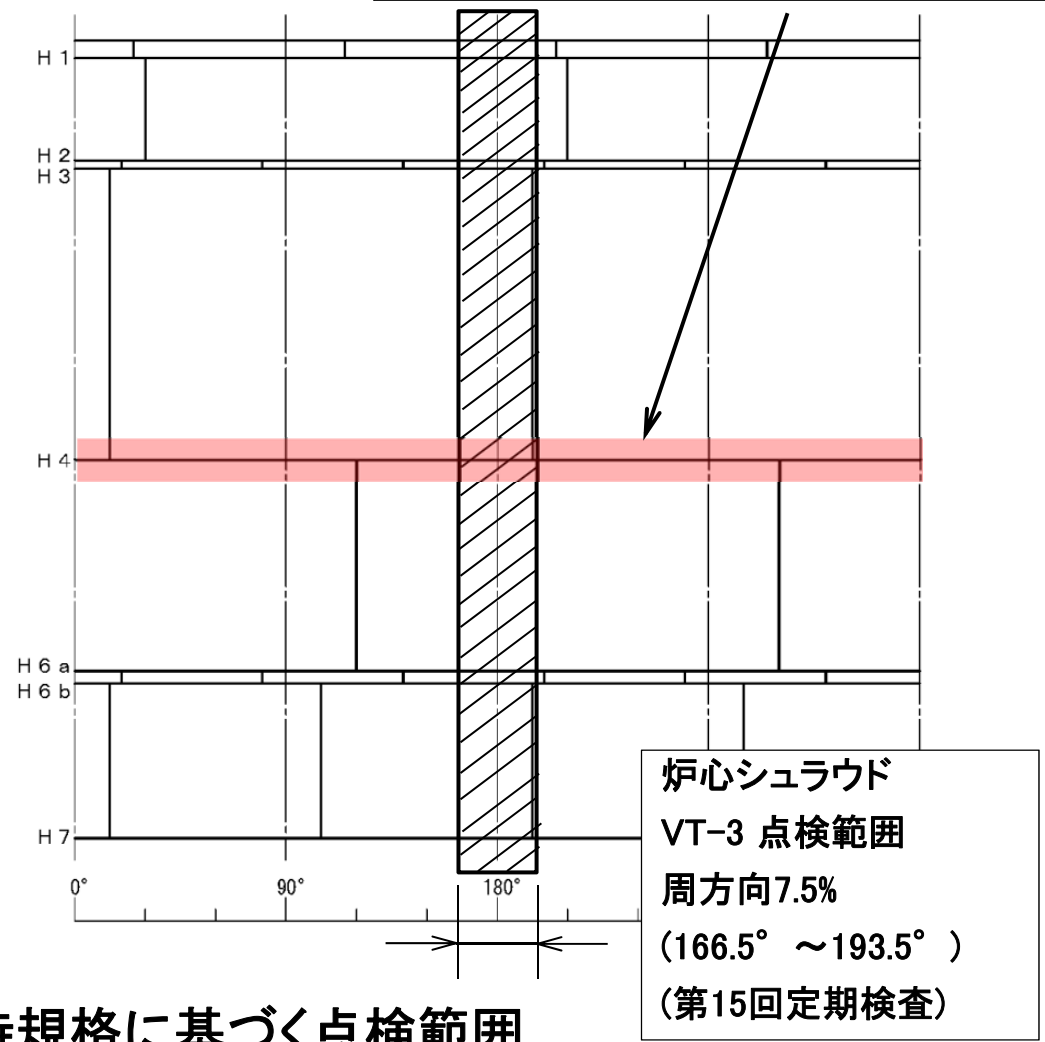
維持規格に基づく点検範囲

点検対象		点検方法	点検頻度	至近の点検実績	点検結果
炉心シュラウド中間胴 H4周溶接継手	内面	MVT-1	運転時間で 5～20年※	第17回定期検査 (2017年)	良
	外面	MVT-1	運転時間で 5～20年※	第12回定期検査 (2004年)	良
炉心シュラウド		VT-3	10年	第15回定期検査 (2008年)	良

炉心シュラウド周溶接継手H4 MVT-1点検範囲  
内面:全長の100%(第17回定期検査)  
外面:全長の47%(第12回定期検査)

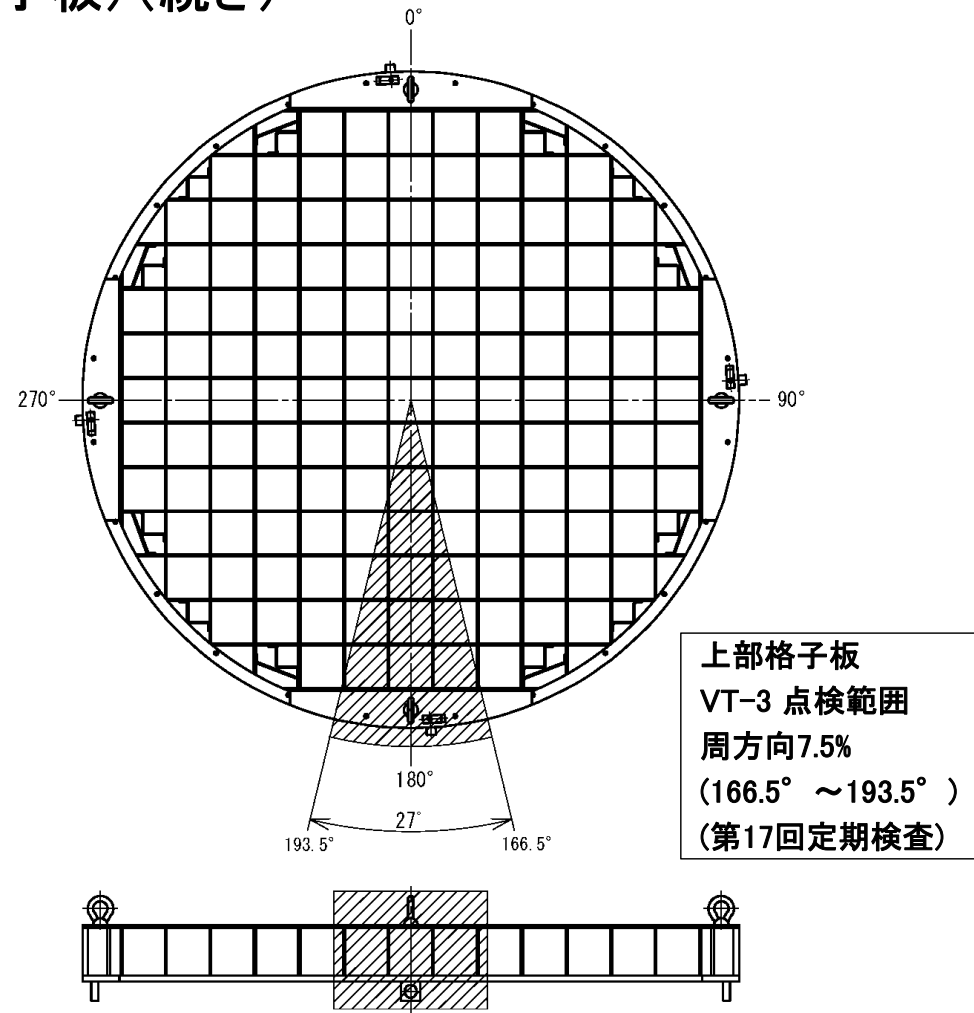
維持規格に基づく点検範囲

点検対象	点検方法	点検頻度	至近の点検実績	点検結果
上部格子板	VT-3	10年	第17回定期検査 (2017年)	良
