平成30年9月28日

東京都大田区羽田空港三丁目5番1号
株式会社JALエンジニアリング
代表取締役社長 北田 裕一

JALエンジニアリング成田地区事業所内における
放射性同位元素の漏えいについて

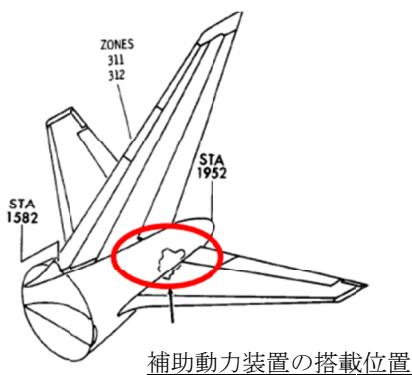
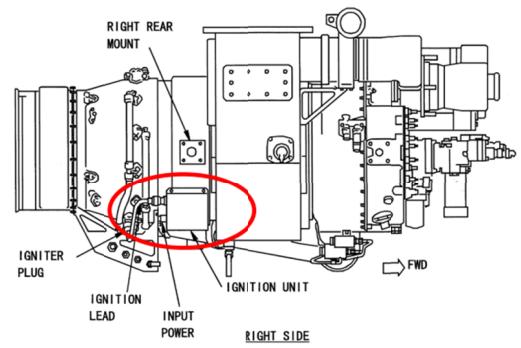
補助動力装置の点火装置

補助動力装置は、航空機の最尾部に搭載されており、補助動力装置の下部に点火装置が装着されている。

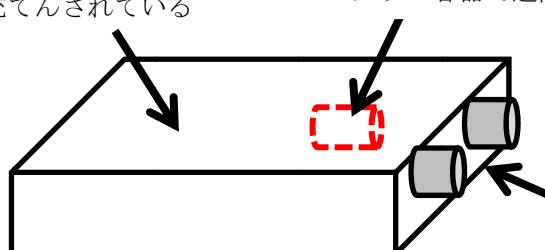
点火装置内でのR I (スパークギャップ) の取り付け状態

点火装置内部

スパークギャップ保護のために
シリコンが充てんされている

スパークギャップ

ガラス容器で遮蔽構造となっている

点火装置本体

アルミ製密封容器で遮蔽構造と
なっている（アルミ厚 約1.2 mm）
