柏崎刈羽原子力発電所1号機非常用ディーゼル発電機(B)の過給機軸固着  
に関する発電用原子炉施設故障等報告書の提出について

# 発電用原子炉施設故障等報告書

柏崎刈羽原子力発電所 1 号機  
非常用ディーゼル発電機（B）の過給機軸固着について  
（中間報告書）

平成 3 0 年 1 0 月

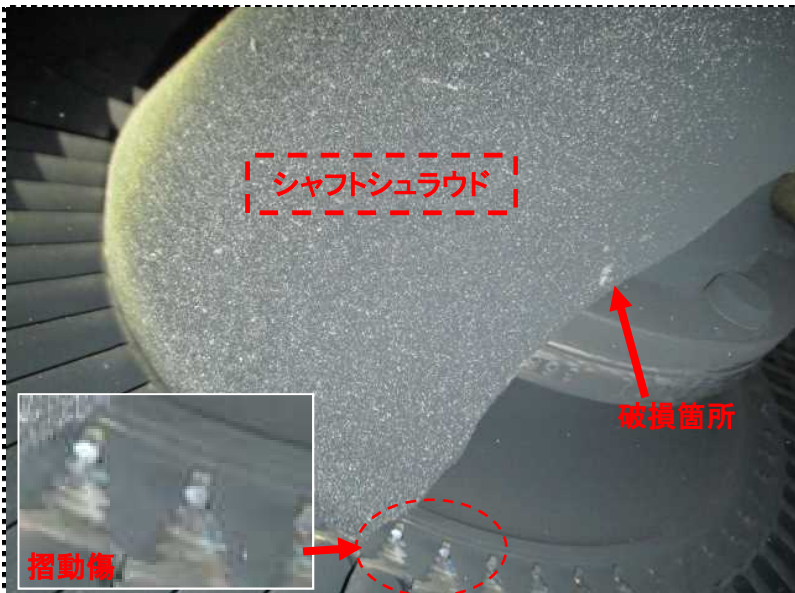
②  
撮影日 平成30年9月28日

なお、過給機取外し前の準備として、タービン排気管取り外し時にタービンブレードの一部を視認した際、タービンブレード1枚の折損及び1枚の変形、シャフトシュラウドの破損が確認された。

対象物 過給機(R側)シャフトシュラウド

点検結果 異常あり

コメント  
シャフトシュラウドの破損とタービンブレード埋め込み部に摺動傷を確認

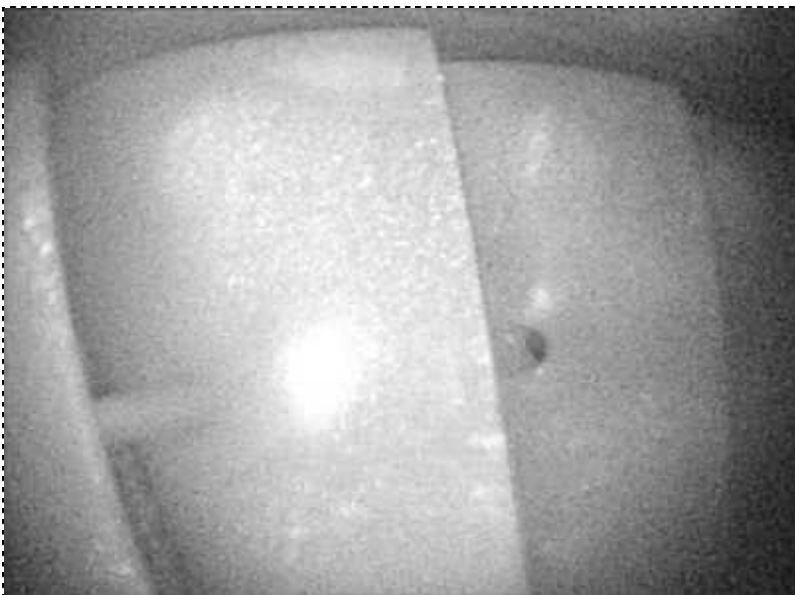
③  
撮影日 平成30年9月19日

なお、メーカ工場搬出前のファイバースコープ等による確認可能範囲の目視点検にて、レーシングワイヤの破損が確認された。

対象物 過給機(R側)タービン側

点検結果 異常あり

コメント  
タービンブレードのレーシングワイヤの破損が確認された。

レーシングワイヤに異常がある場合、回転体に損傷を生じ、過給機軸固着の要因となる可能性があるため、メーカ工場にて詳細点検を実施する。

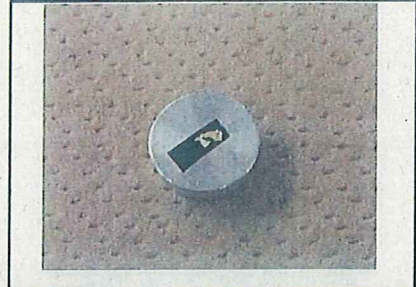
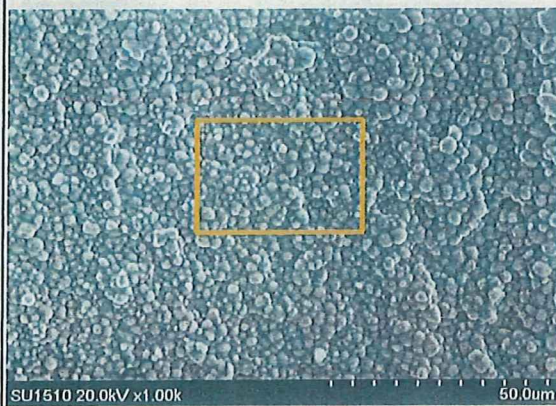
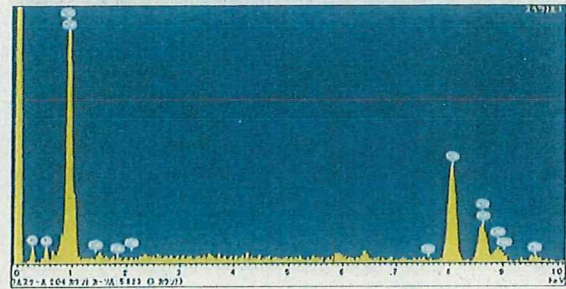
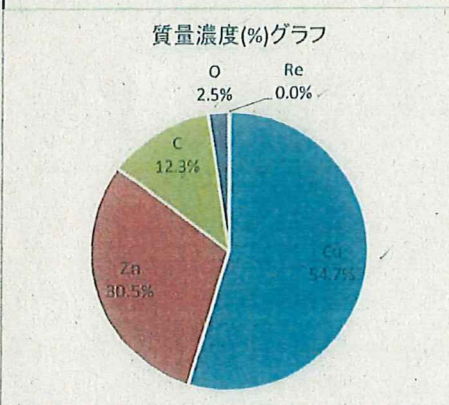
K1 金属粉タービン(R側)  
カーボンテープ上で観察

- a. 1号機 D/G (B) 系 過給機 (R) 金属粉 タービン
  - Cu : 54.7%
  - Zn : 30.5%
  - O : 2.5%
  - (Cは、バックグラウンドとして検出されているため記載せず)
- b. 1号機 D/G (B) 系 過給機 (R) 金属粉 ブロワ
  - Fe : 89.7%
  - Cr : 1.5%
  - (Cは、バックグラウンドとして検出されているため記載せず)

- a. ベアリング保持器
- b. 不明（成分から該当する設備なし）

元素	概算濃度	強度補正	質量濃度 [%]	質量濃度 o [%]	原子数濃度 [%]
Cu	12.26	0.9505	54.75	3.52	34.36
Zn	6.84	0.9519	30.49	4.03	18.59
C	0.91	0.3166	12.27	2.2	40.73
O	0.52	0.8676	2.54	0.77	6.33
Re	-0.01	0.4915	-0.05	0.93	-0.01
トータル			100

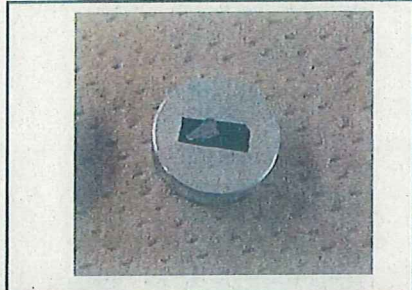
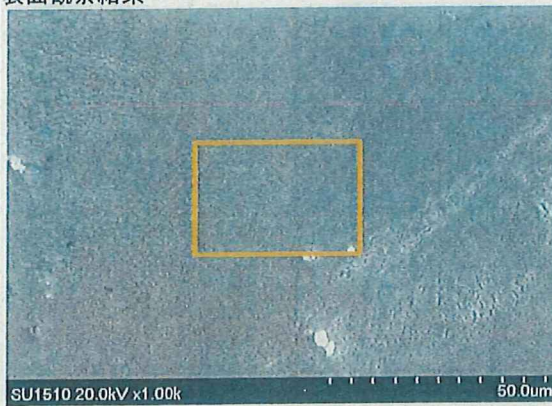
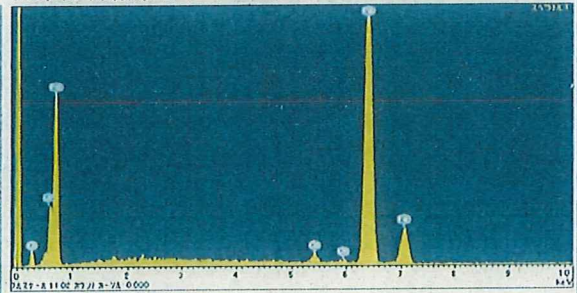
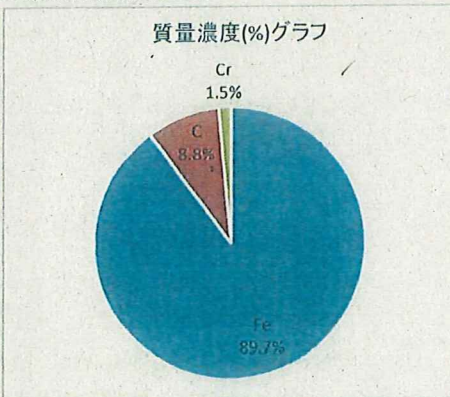
K1 金属粉ブロワ(R側)  
カーボンテープ上で観察

元素	概算濃度	強度補正	質量濃度 [%]	質量濃度 σ [%]	原子数濃度 [%]
Fe	108.24	0.9728	89.73	0.77	67.89
C	4.83	0.4433	8.79	0.77	30.91
Cr	2.26	1.2326	1.48	0.13	1.2
トータル			100
