本原原発第38号
平成30年11月28日

浜岡原子力発電所5号機 非常用ディーゼル発電機（B）
排気管伸縮継手破損による排気漏えいに伴う
運転上の制限からの逸脱について

浜岡原子力発電所5号機 非常用ディーゼル発電機（B）排気管伸縮継手
破損による排気漏えいに伴う運転上の制限からの逸脱について

発電用原子炉施設故障等報告書

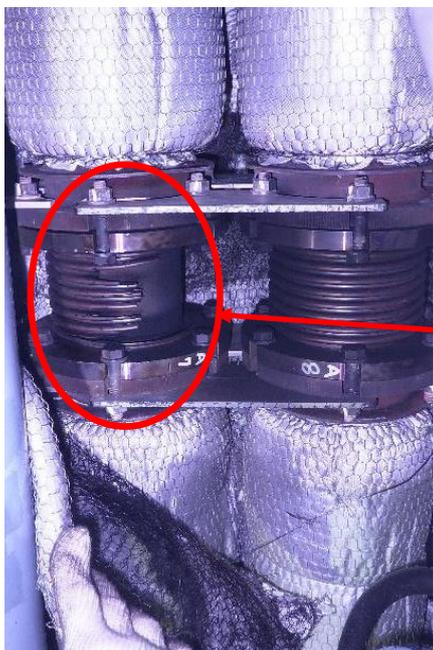
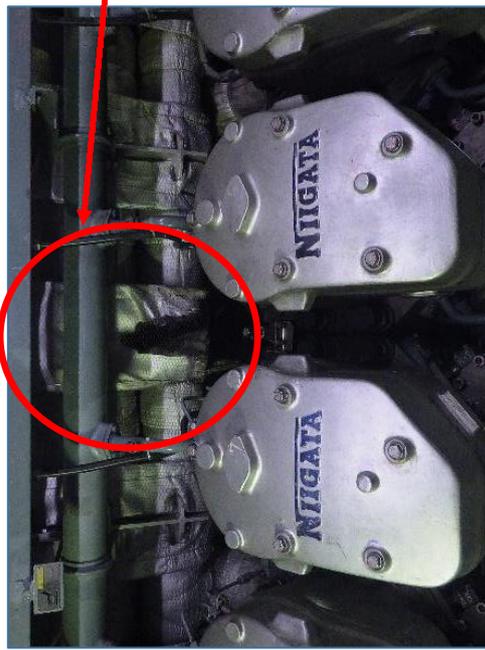
排気管伸縮継手破損に伴う気体漏えい箇所

16時23分、原子炉課員及び協力会社社員は、排気管の保温材を取外して気体の漏えい箇所(A-No.6シリンダとA-No.7シリンダ間)を確認した結果、A-No.2シリンダとA-No.7シリンダの排気を過給機へ導く排気管合流部のA-No.2シリンダ側の排気管に設置されている排気管伸縮継手が破損していることを確認した。

排気管伸縮継手の破損が認められた箇所

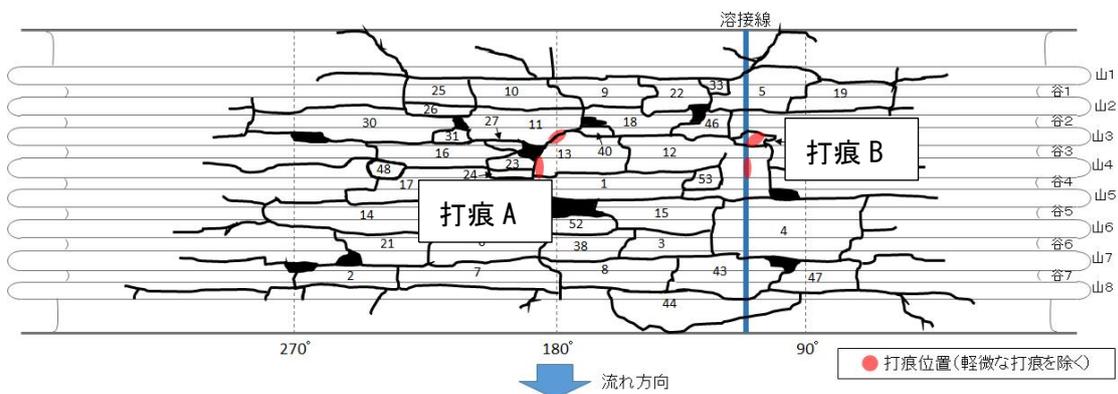
図 17-1 当該排気管伸縮継手のベローズの全体復元図

当該排気管伸縮継手のベローズの全体復元図を図 17-1 に示す。180°、110° 付近に大きな打痕が認められた。以降、180° 付近の打痕を打痕 A、110° 付近の打痕を打痕 B と定義する。

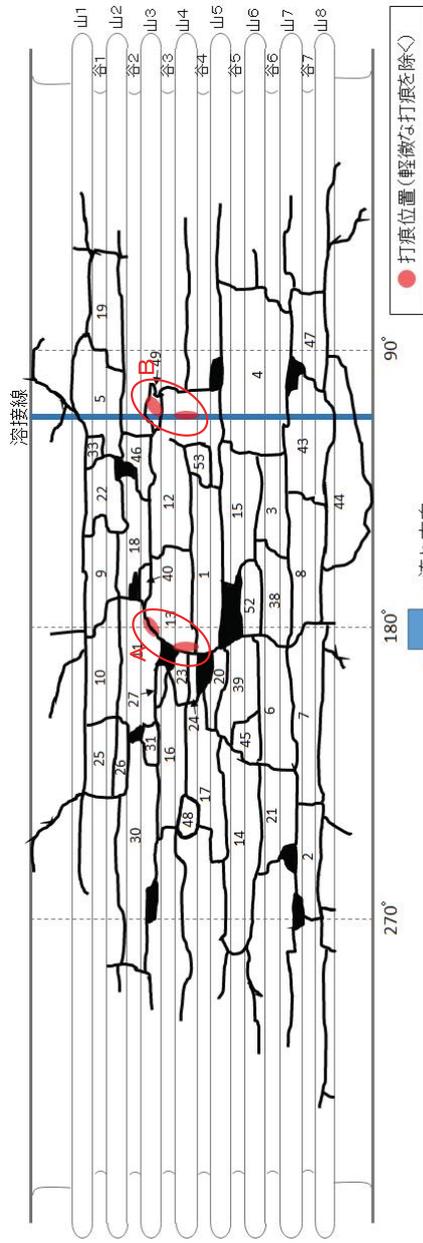
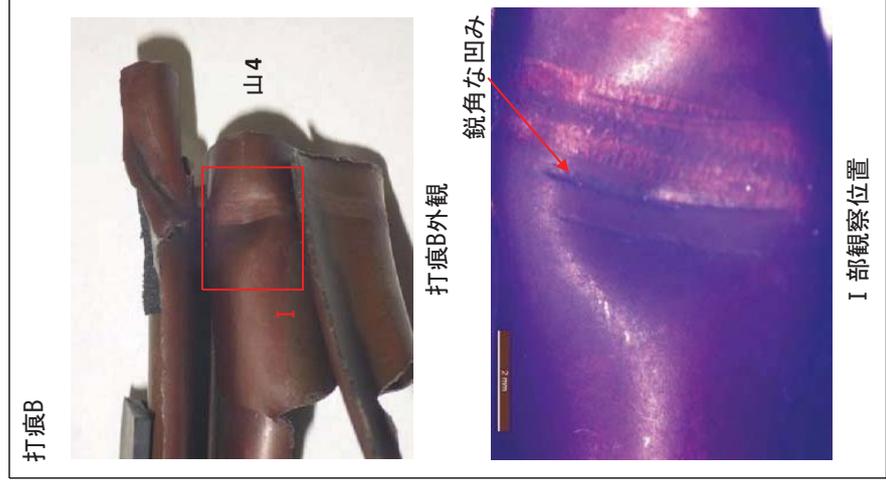
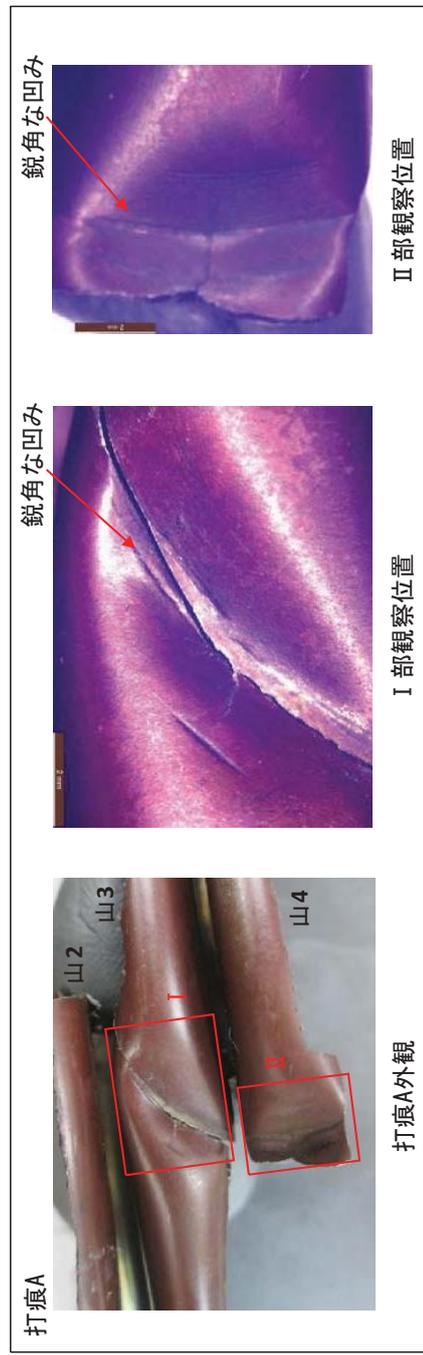
ベローズ全体の外観観察結果(打痕部)

・打痕A, 打痕Bともに, 打痕中心部に円弧状の鋭角な凹みが認められる。

- ・打痕Aは、ベローズの破損している領域のほぼ中央に位置している。
- ・打痕A近傍を含む軸方向のき裂は、比較的直線状に並んでいる。
- ・下流側の方が周方向のき裂の進展量が大きい(破損領域が広い)。
- ・打痕A近傍の破片(破片No. 23, 24, 27)において、損傷が著しく小さな破片が多い。

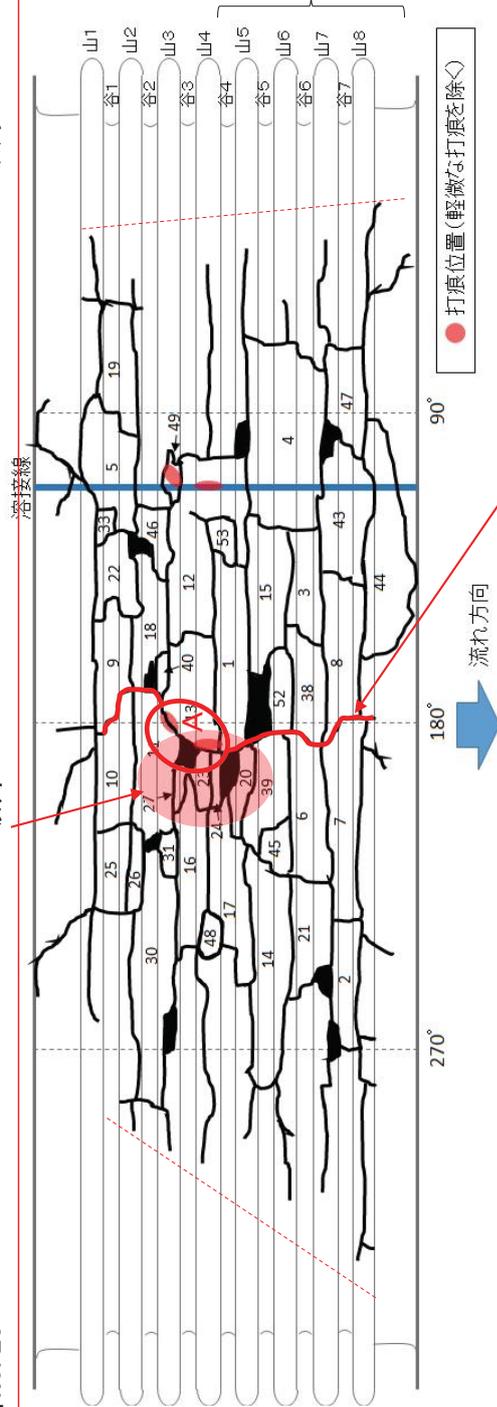
下流側の方が、周方向のき裂進展量が大きい(破損領域が広い)

打痕A近傍を含む軸方向のき裂は、比較的直線状に並んでいる
※本スケッチにおいて、各破片に認められた変形は反映されていない
※微細な破片や変形が大きく破片復元作業が困難であった破片(計12個)は本復元図に含まれていない

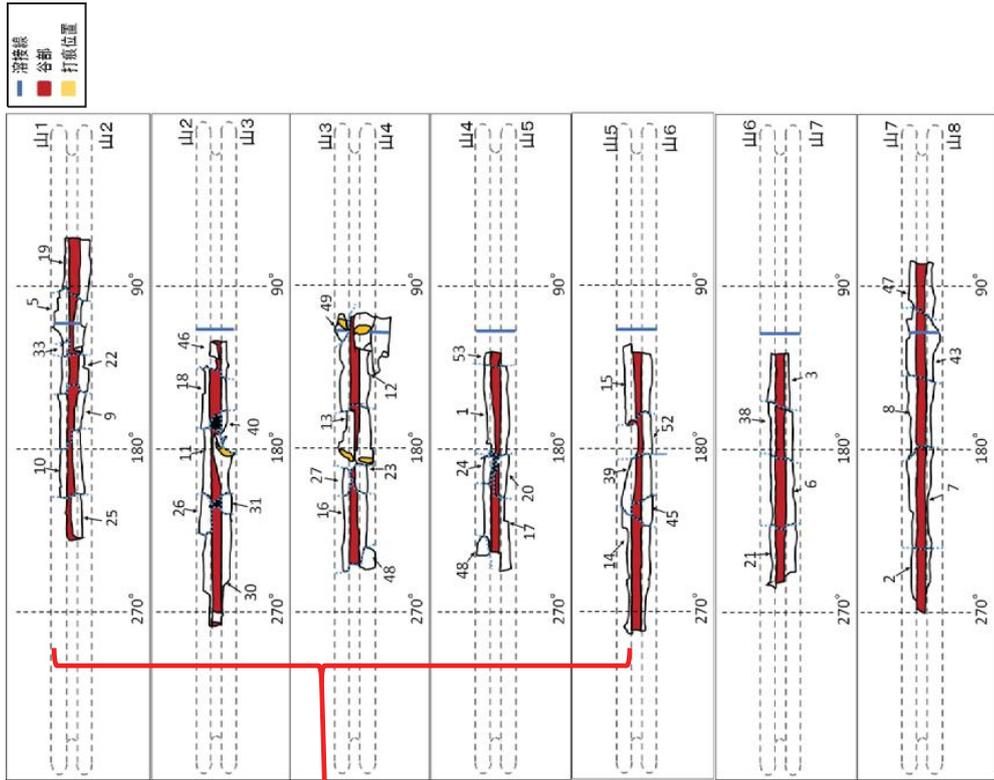
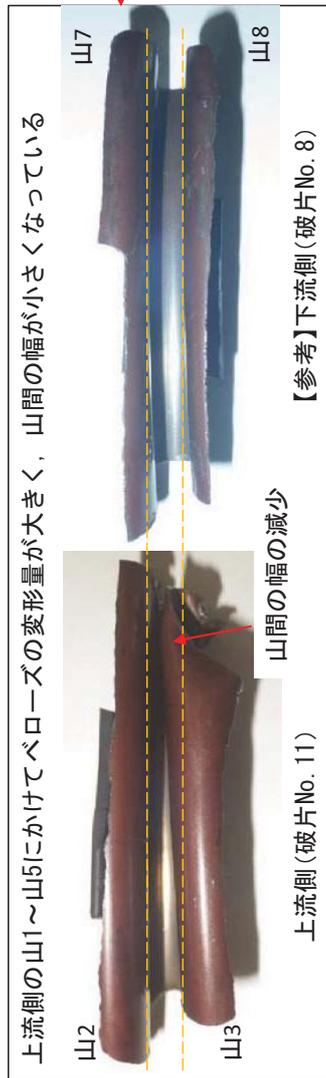
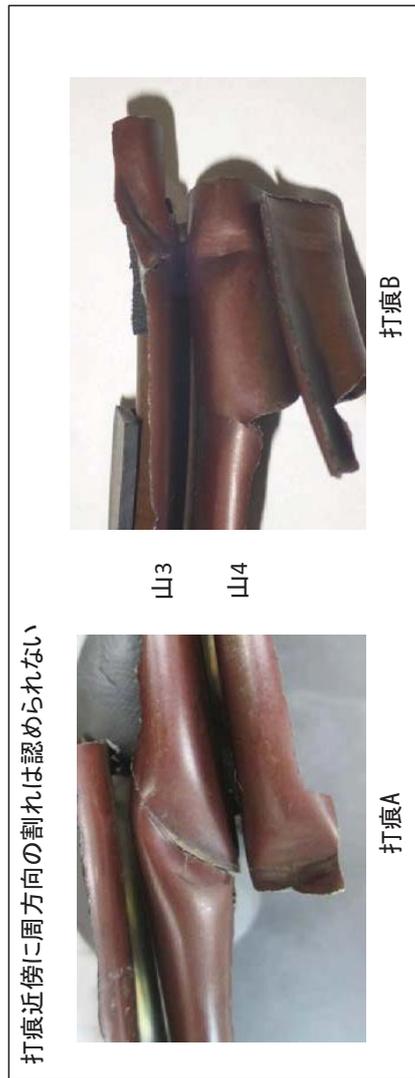
ペローズ山(谷)単位の外観観察結果

- ・上流側（山1～山5間）の変形量が下流側と比較すると大きく、下流側では隣接する山間の幅の減少はほとんどない。
- ・打痕が認められる山3, 4の周辺にて、打痕近傍に周方向のき裂は認められない。

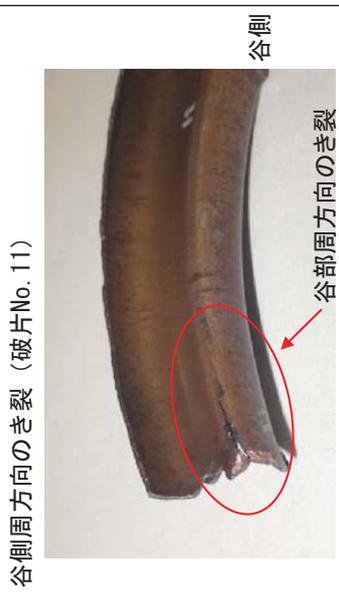
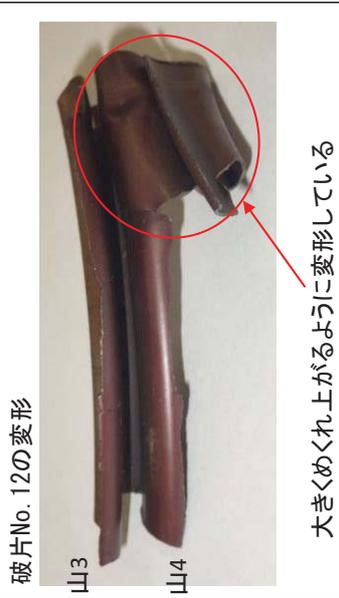
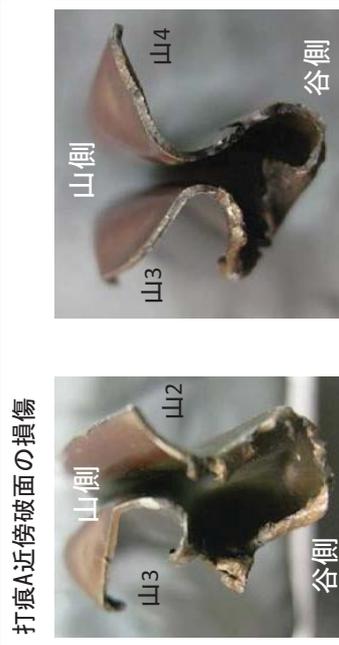
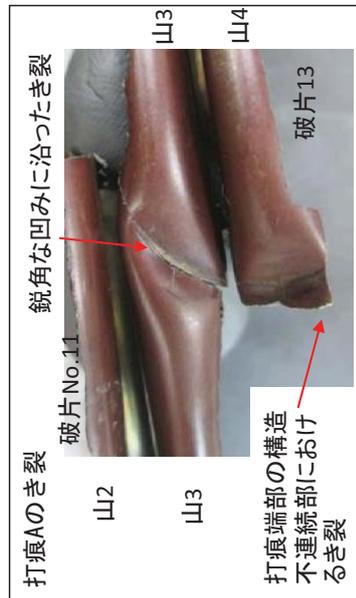
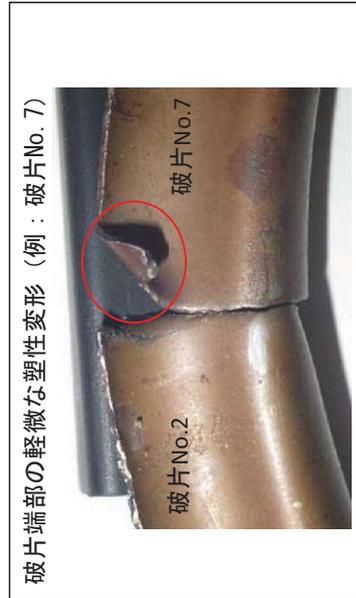
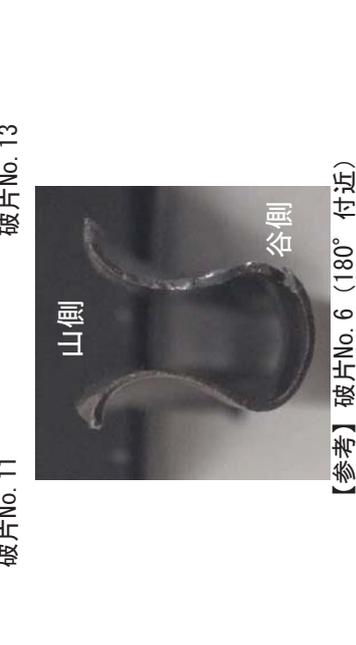
破片単位の外観観察結果

- ・周方向のき裂の多くは山にて発生しているが、一部、打痕A近傍の破片（破片No. 11, 13, 23, 24, 27, 52）において谷側にも周方向のき裂が認められた。
- ・打痕近傍は、多くが打痕端部の構造不連続部に沿ってき裂が発生しているが、打痕中心部に円弧状の鋭角な凹みが認められる打痕Aは、鋭角な凹みに沿ってき裂が発生している。
- ・破片No. 12は山4から5にかけて、軸方向に大きいくれ上がるように変形している。
- ・破片端部に軽微な塑性変形を伴っているものがある。
- ・打痕A近傍の破片のうち谷側破面は、山側破面と比較して破面の損傷が著しい。
- ・破片やベローズ残存部分に有意な腐食・接触痕は認められない。

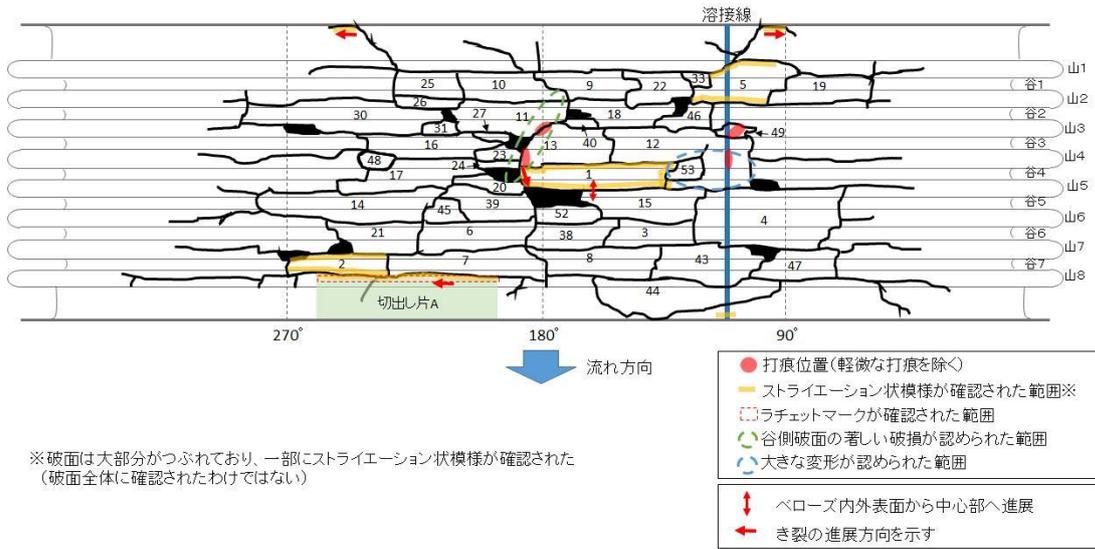
図18-2 き裂の進展方向

ベローズのフランジ部のき裂先端では、打痕 A 近傍の軸方向き裂を中心に左右にき裂が伝播している様相が確認されており、破面観察の結果、確認されたき裂進展方向と一致している。一旦き裂が生じた後は、D/G(B)運転中における、周期的な内圧の変動による振動によってベローズの周方向のき裂が進展したと考えられる。また、周期的な内圧の変動に伴う周方向のき裂の進展により、一部のベローズが片持ちになり、ある程度の大きさごとに破片となっていたと考えられる。

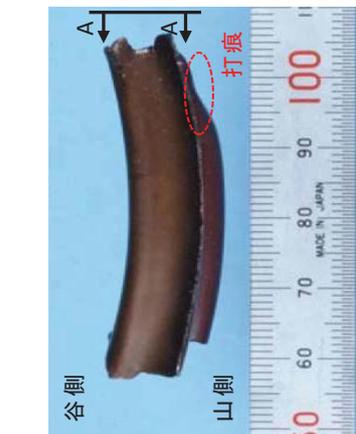
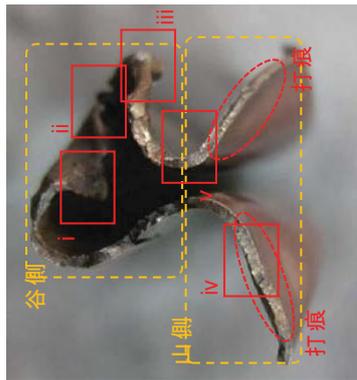
破面観察結果（光学顕微鏡観察）＜破片No. 11／破片No. 13軸方向＞

- ・ 谷側破面の損傷が激しく、大きくくめられるような変形をしていた。
- ・ 山側破面の損傷の程度は比較的小さく、打痕部は大きく変形していた。

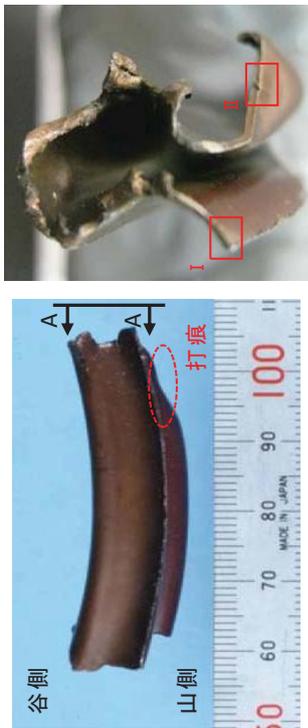
破面観察結果 (走査型電子顕微鏡観察) <破片No. 11軸方向>

<破片No. 11 (軸方向) 観察結果まとめ>
・山側破面の大部分がつぶれていた。

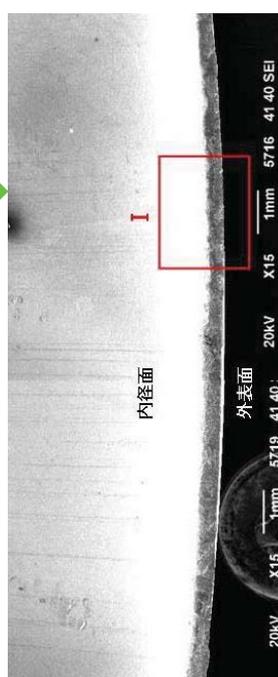
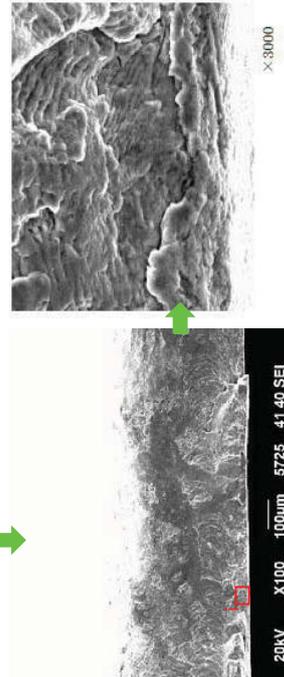
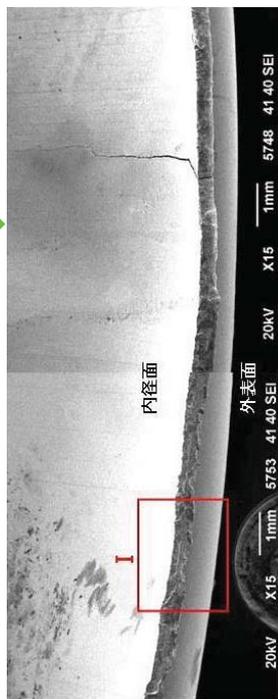
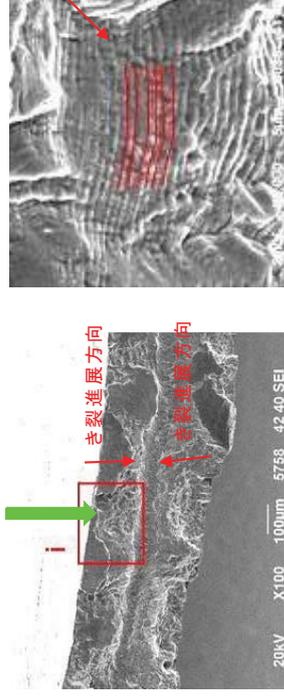
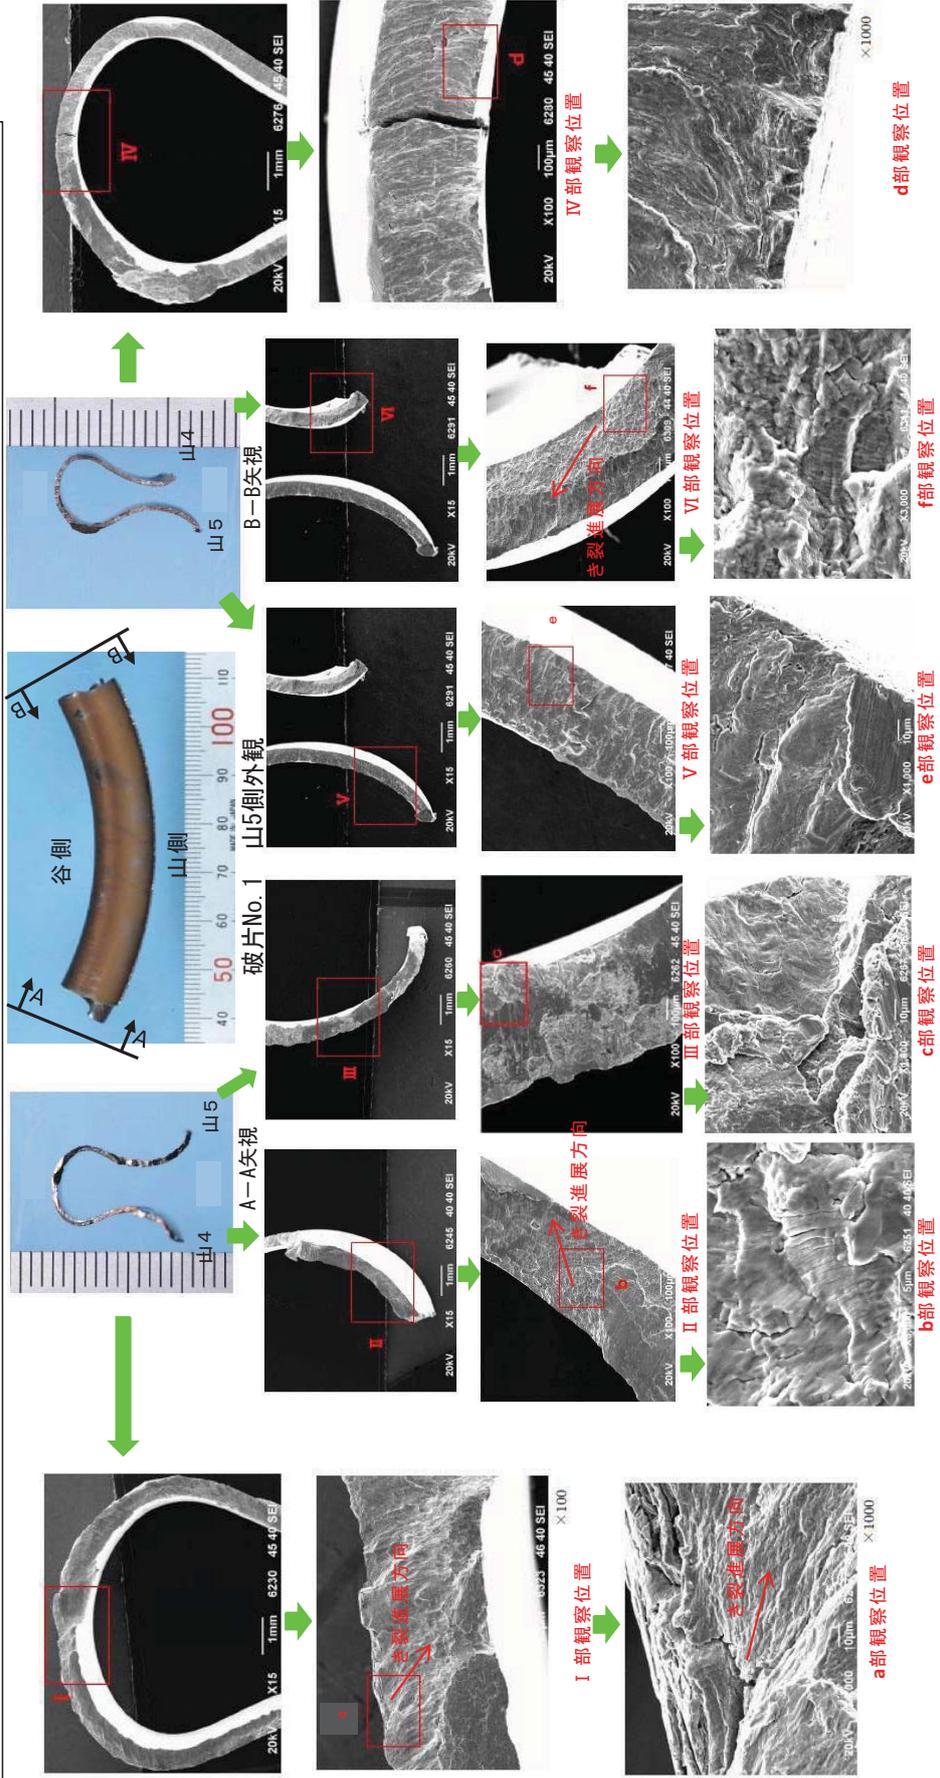
- ・破面の損傷が著しいが、軸方向の破面からは4山目から5山目 (上流から下流) 方向に向かうき裂の進行方向を観察した。
- ・ストライエーション状模様を観察し、軸方向のき裂においても疲労き裂を観察した。

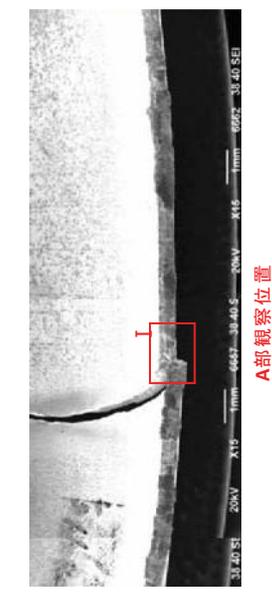
破面観察結果（走査型電子顕微鏡観察）＜切出し片A円周方向＞

＜切出し片A（円周方向）観察結果まとめ＞
 ・ラチエットマークを確認した。
 ・ストライエーション状模様を観察した。

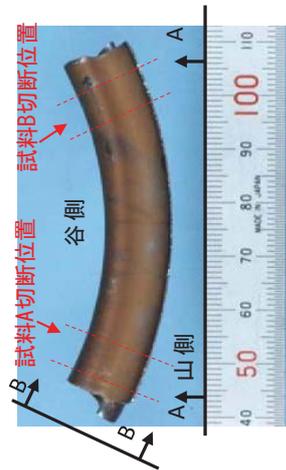
成分分析の結果 (EDX) <破片No.1 / 破片No.4 >

<成分分析の結果のまとめ>
成分分析の結果は、SUS321の規定値 (JIS) を満足している。

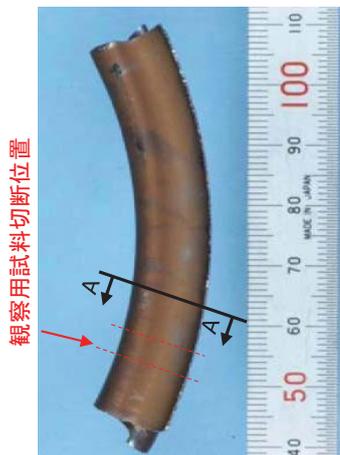
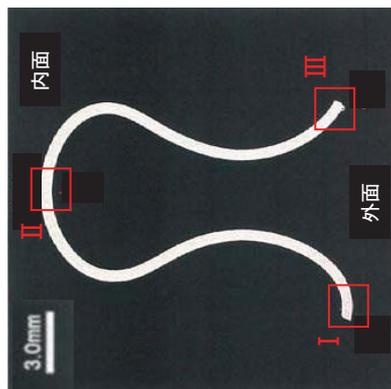
金属組織観察結果 (σ相) <破片No. 1>

<金属組織観察結果 (σ相) まとめ>
・破片No. 1において、σ相の析出は認められない。

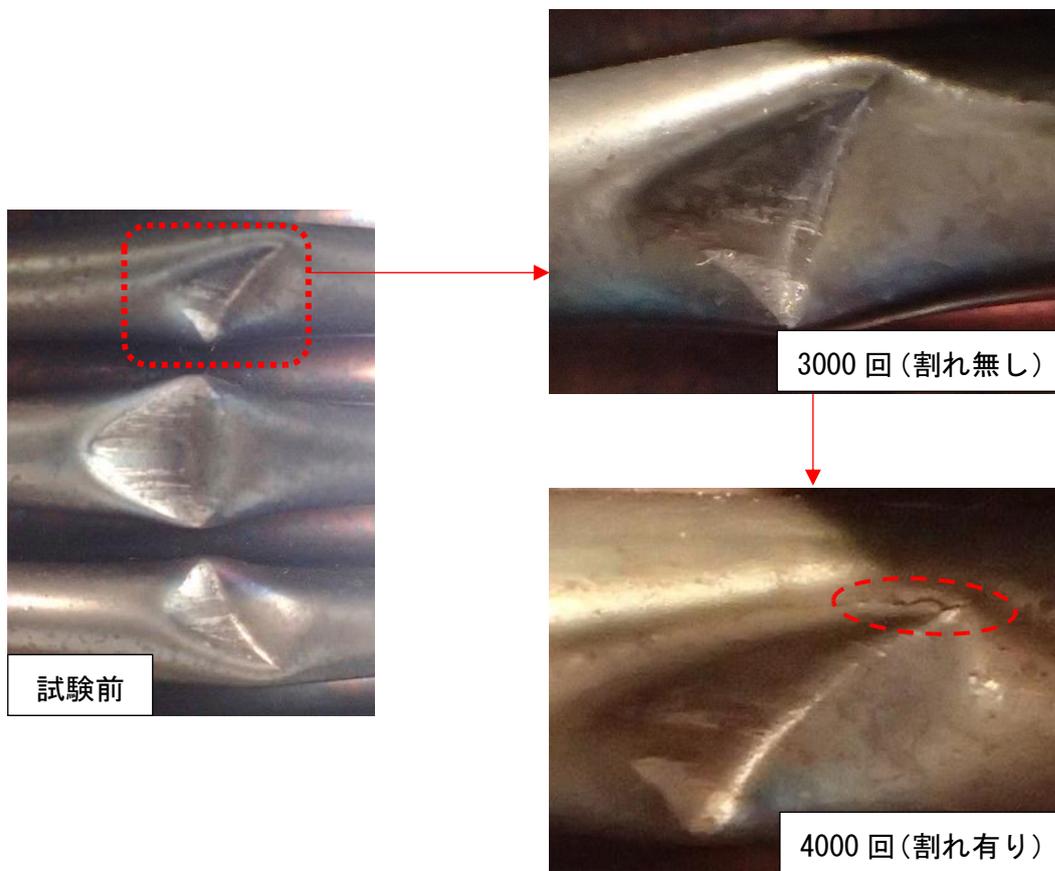
図 55-5 試験結果

繰り返し疲労試験を行った結果、繰り返し回数 3000~4000 回にて、図 55-5 に示す通り、打痕部周辺の外表面に割れを確認した。当該排気管伸縮継手のペローズ部の破片について確認した結果、打痕部周辺から割れが発生している可能性があり、繰り返し疲労試験のき裂開始点と概ね一致することを確認した。

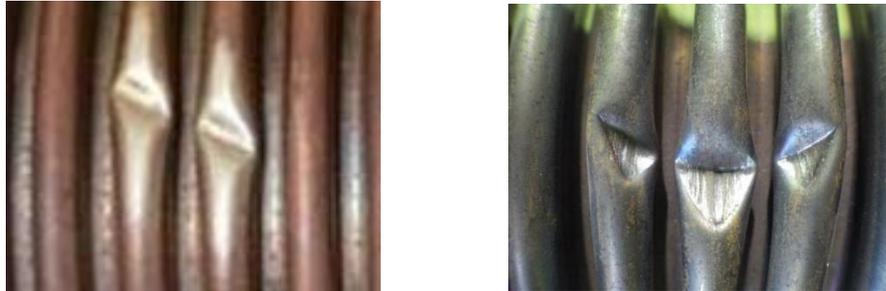
図 55-7 治工具との接触模擬及び排気管伸縮継手の落下模擬による打痕形状の違い

繰り返し回数 11000 回でも破損に至らなかった (図 55-7)。本試験の結果を踏まえると、当該排気管伸縮継手に確認された打痕は、治工具の接触では無く、排気管伸縮継手を落下させて付いたと考えられる。

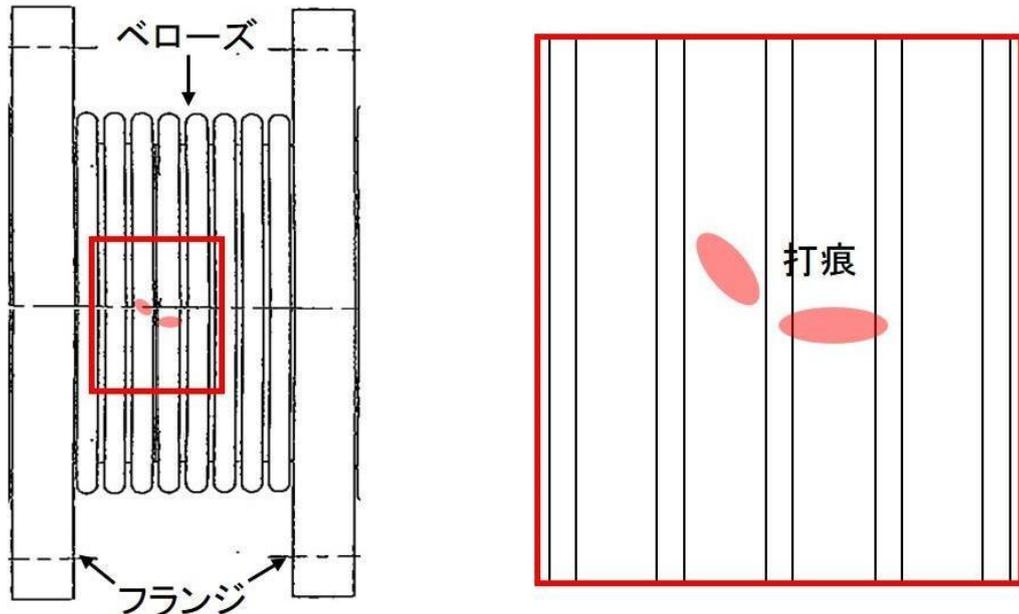
当該排気管伸縮継手は、平成 19 年に発生した排気管伸縮継手破損事象の対応において、平成 20 年に取替えを行った。この取替え作業時のフランジボルト締付けの際に、狭隘部の作業で排気管伸縮継手の支持が不安定となり、排気管伸縮継手を落下させた可能性が高い。排気管伸縮継手が落下し、薄肉部材であるベローズが排気管伸縮継手の下方に位置する吸気管の突起物に接触したことにより、ベローズの山を跨ぐ形(山 3 と山 4)で斜め方向の鋭角な打痕(凹み)が付いたと推定した。

①排気管伸縮継手取付け時にベローズ山部に打痕が付いたと推定

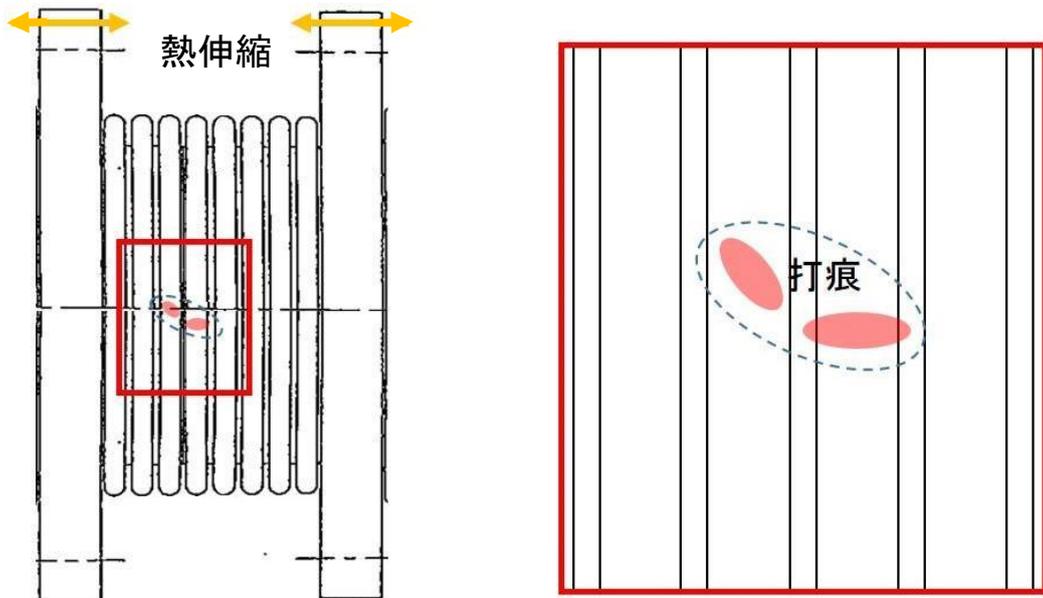
図 58 破損メカニズム模式図 (1/2)

②起動、停止時に生じる排気管の熱伸縮による変位により斜め方向の鋭角な凹みに繰り返しひずみが負荷されることにより熱疲労による初期き裂が発生したと推定

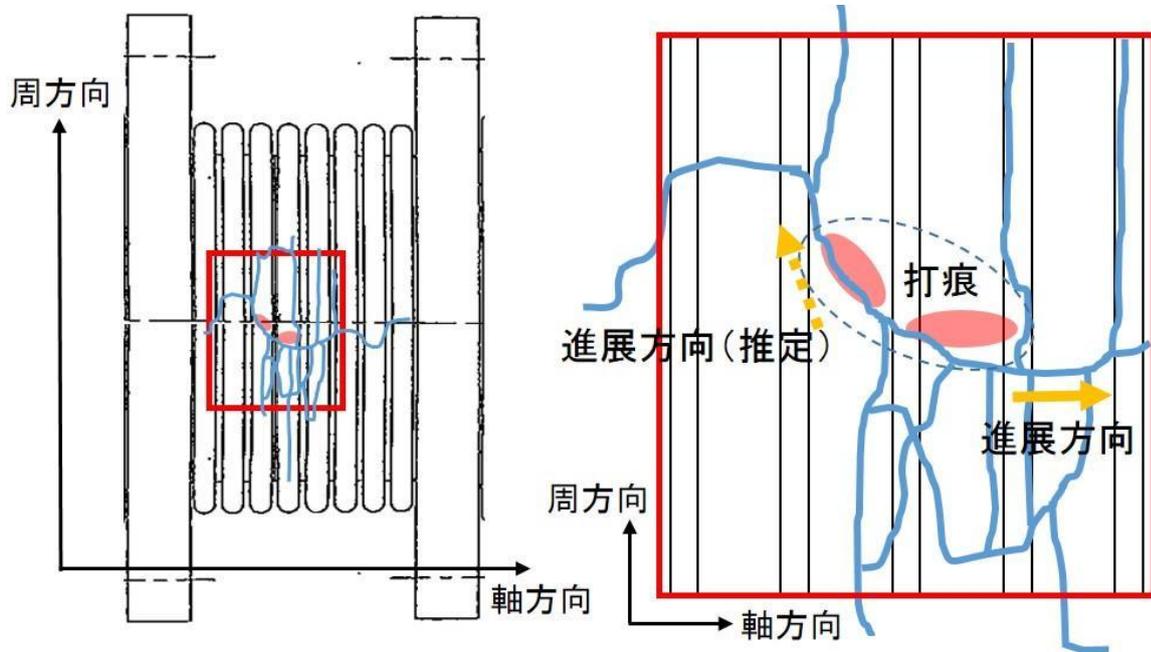
③-1 本事象が発生した D/G 定期試験でベローズに鋭角な打痕に沿って軸方向き裂が進展し排気ガスが吹き出したと推定

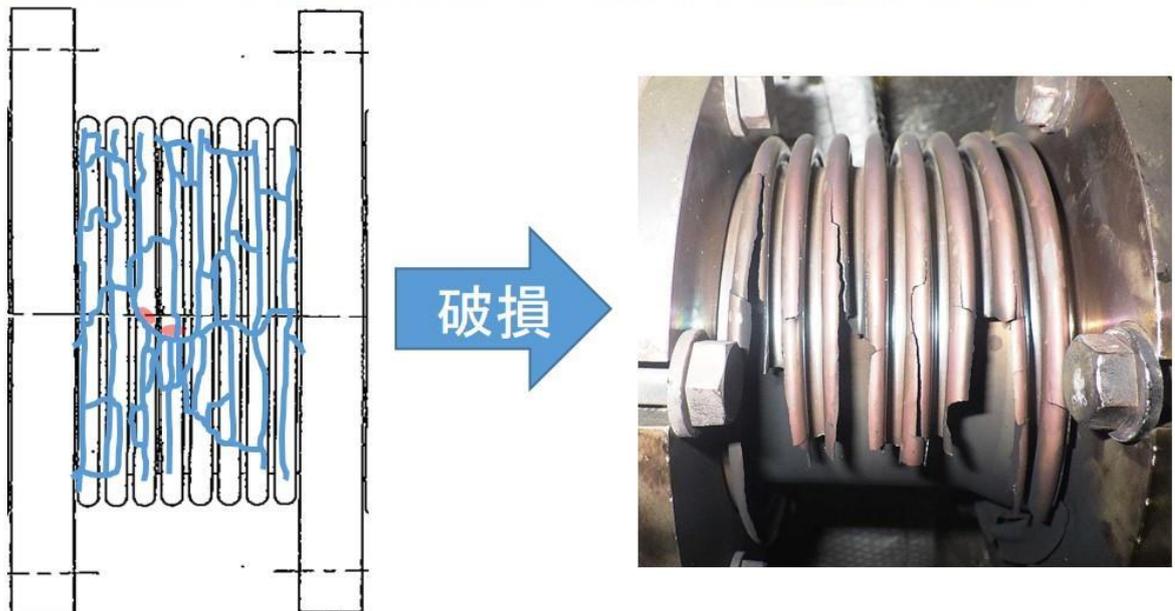
図 58 破損メカニズム模式図 (2/2)

③-2 排気ガスの吹き出しによる周期的な振動によって、ベローズの周方向へき裂が進展し、一部のベローズが片持ちになり、ある程度の大きさごとに破片となったと推定

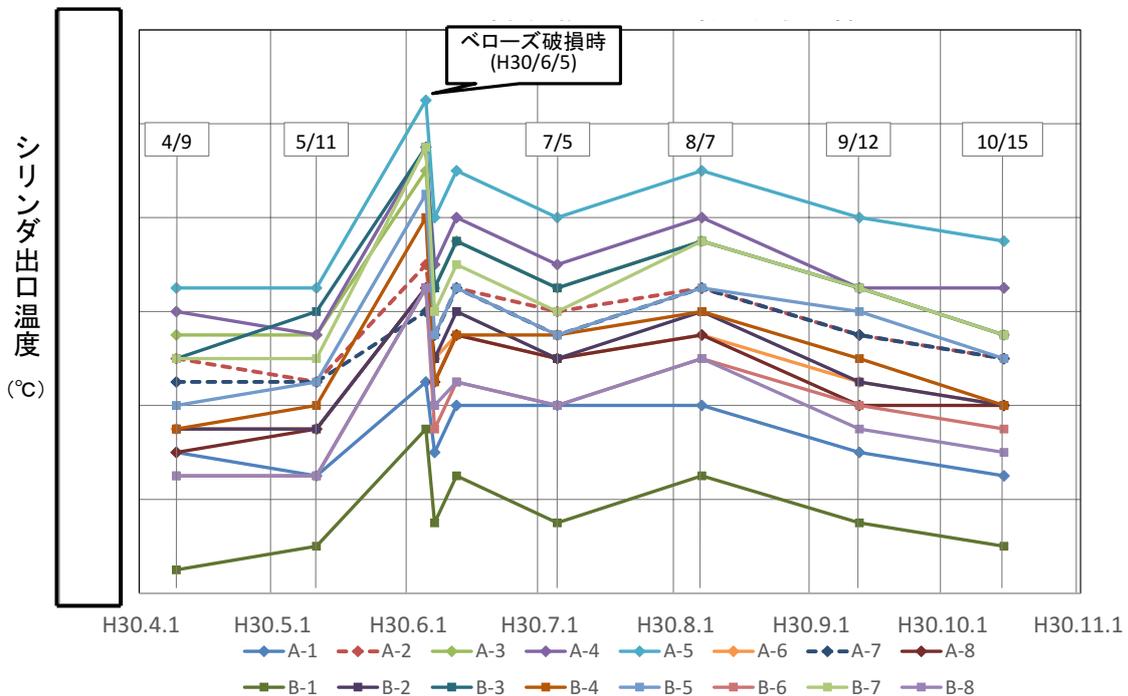
図 59-1 シリンダ出口温度定期試験データ

図 59-1, 2 に示すとおり、ベローズ破損時には顕著な温度上昇がみられるものの、判定基準(シリンダ出口: , 過給機入口: , 過給機出口:) を超えることはなく、また、破損前の 4 月、5 月に実施した定期試験データにおいては、大きな変化は見られないことが確認できた。

なお、ベローズの破損が確認された平成 30 年 6 月 5 日のデータを確認すると、破損したベローズが設置されている排気管に接続されるシリンダ (A-2, A-7) の出口温度 (図 59-1 破線データ) は、他のベローズが健全なシリンダとほぼ同等の挙動となっている。
