島根原子力発電所2号炉 審査資料	
資料番号	PLM-04-2
提出年月日	平成30年11月22日

# 島根原子力発電所2号炉 審査会合における指摘事項の回答 (照射誘起型応力腐食割れ)

中国電力株式会社

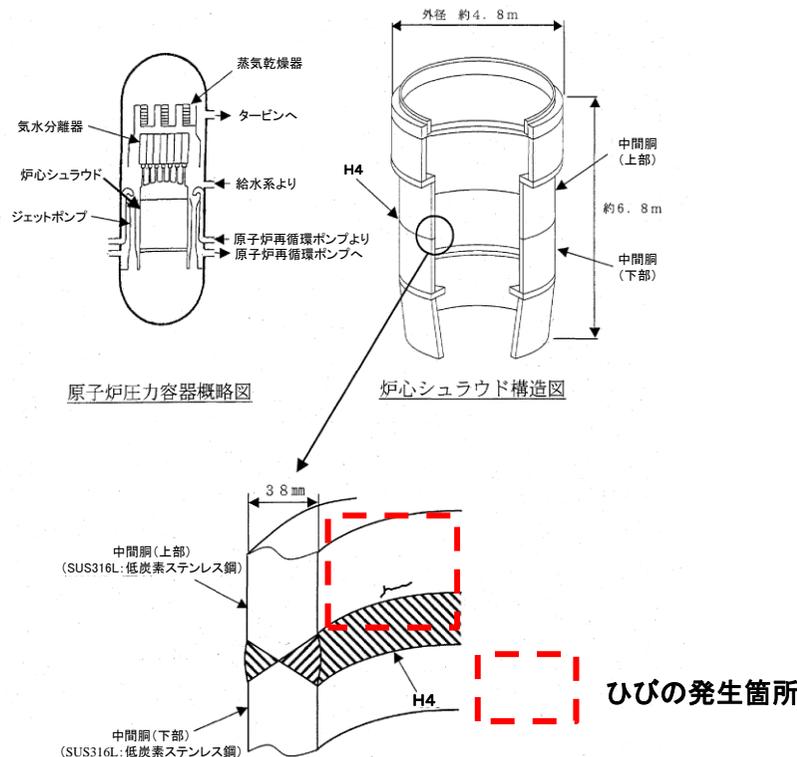
島根2号炉の第11回定期検査(2003年)において、NISA\*文書に基づき炉心シュラウドの目視点検(MVT-1)を実施したところ、炉心シュラウド周溶接継手H4内面近傍に1箇所のひびを確認した。

確認したひびは構造強度評価の結果、5年後においても十分な構造強度を有することから、直ちに補修を必要とするものではなかったが、ひびが進展する可能性を考慮し、第12回定期検査(2004年)に研削によるひびの除去および研削加工面に対してウォータージェットピーニングによる応力改善を実施した。

第11回定期検査(2003年)
<ul style="list-style-type: none"> <li>・炉心シュラウドH4内面近傍に1箇所のひびを確認</li> <li>・構造強度評価の結果、5年後においても十分な構造強度を有することを確認</li> </ul>

第12回定期検査(2004年)
<p>ひびが進展する可能性を考慮し、以下の対策を実施</p> <ul style="list-style-type: none"> <li>・研削によるひびの除去</li> <li>・ウォータージェットピーニングによる応力改善</li> </ul>

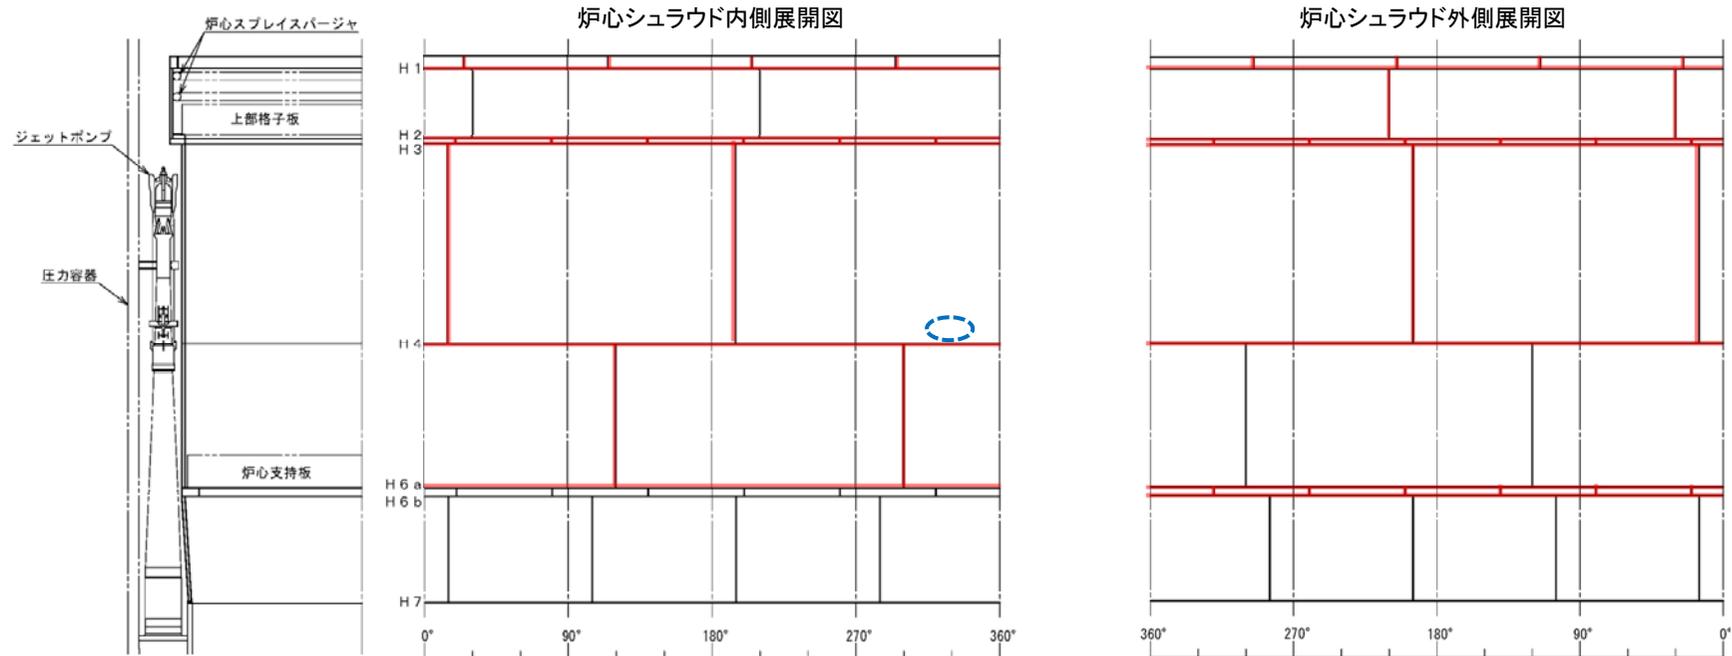
島根2号炉の第11回定期検査(2003年)において, NISA文書※に基づき炉心シュラウドの目視点検(MVT-1)を実施したところ, 炉心シュラウド周溶接継手H4内面近傍に1箇所ひびを確認したため, 研削によるひびの除去および研削加工面に対してウォータージェットピーニングによる応力改善を実施した。

— : ウォータージェットピーニング施工範囲

○ : ひび発生箇所
