島根原子力発電所 2号炉 審査資料	
資料番号	PLM-04 改 03
提出年月日	平成 30 年 11 月 22 日

# 島根原子力発電所 2号炉 高経年化技術評価 (照射誘起型応力腐食割れ)

## 補足説明資料

中国電力株式会社

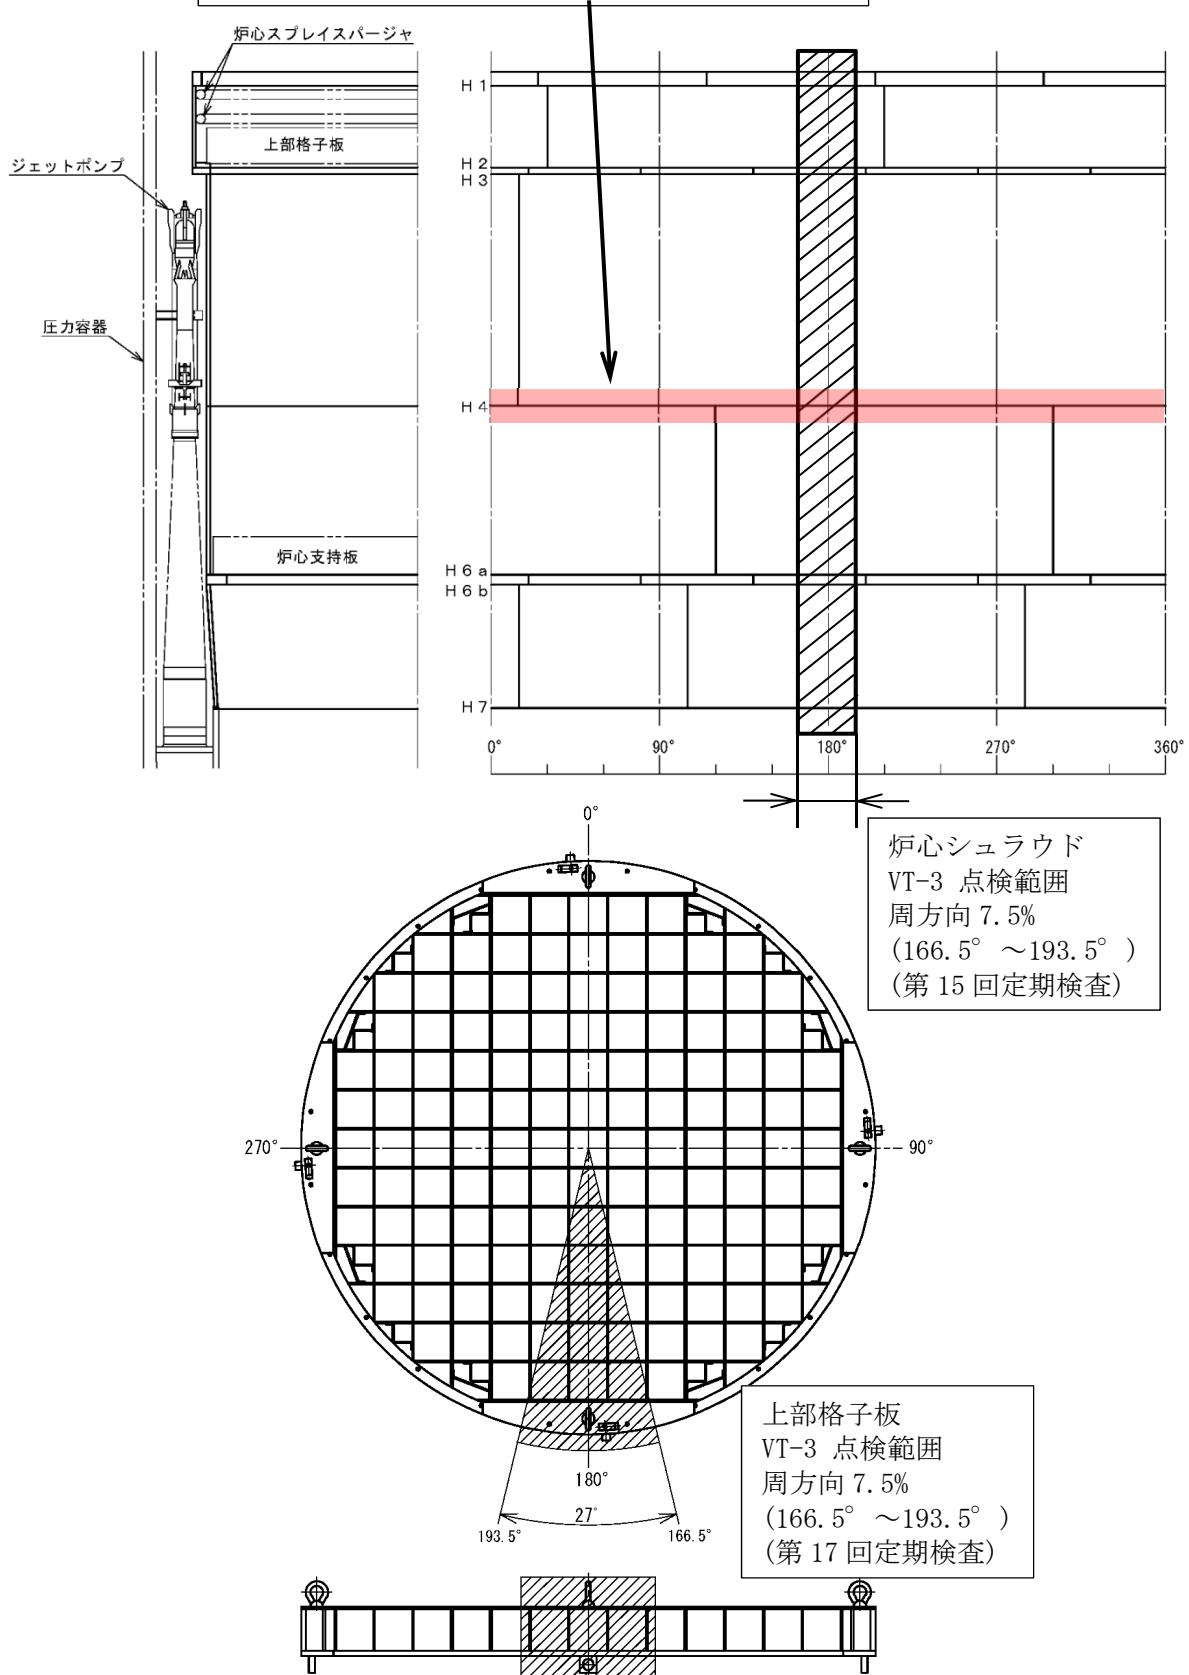
図 2 維持規格に基づく点検範囲概略図

炉内構造物（炉心シラウド、上部格子板）については、維持規格に基づき定期的に水中テレビカメラによる目視点検を実施しており、有意な欠陥は確認されていない。維持規格に基づく点検内容を表4に、点検範囲の概略図を図2に示す。

炉心シラウド周溶接継手 H4 MVT-1 点検範囲  
 内面：全長の 100% (第 17 回定期検査)  
 外面：全長の 47% (第 12 回定期検査)

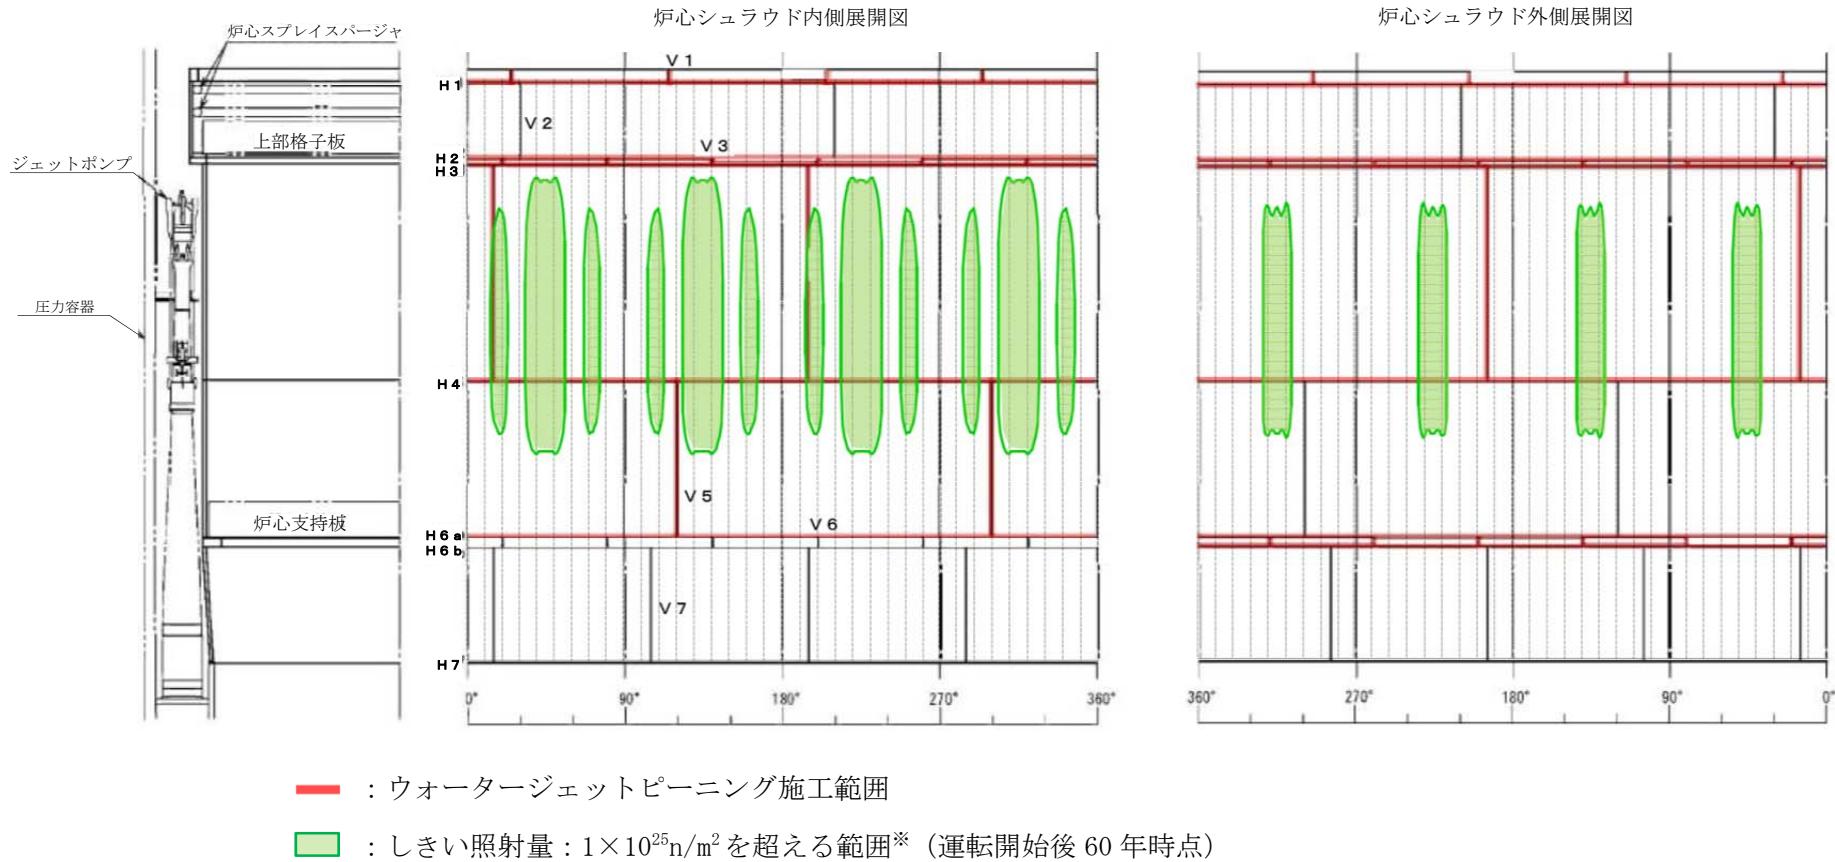
図3 炉心シュラウド 応力改善箇所概要図

※炉心シュラウド内側、外側それぞれの照射量を算出し、しきい照射量を超える範囲図を作成した。

注) H4 周溶接継手内外面のウォータージェットピーニングについては、全長の 100%を施工した。

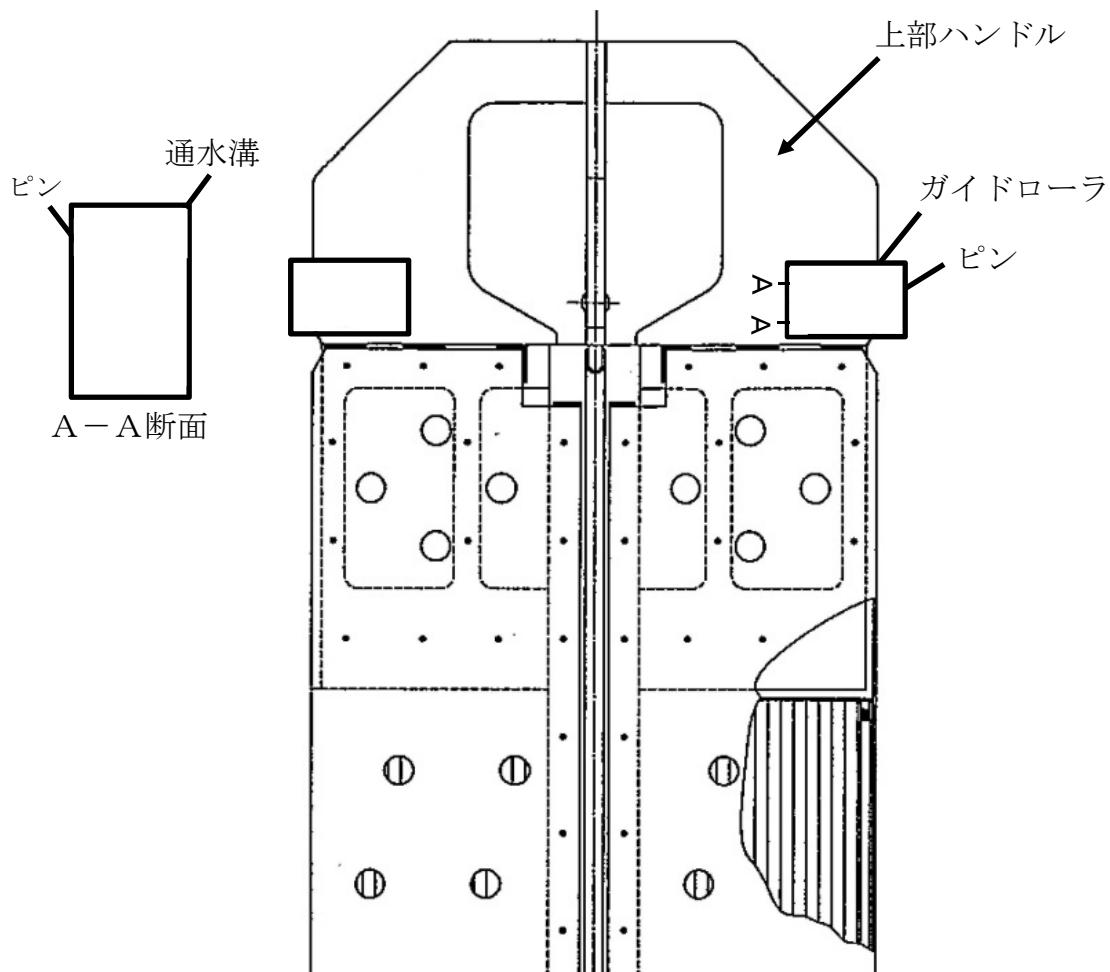
図4 上部ハンドルガイドローラのピン穴長穴構造化

なお、他プラントにおいて、制御棒上部ハンドルローラ近傍に製造時の残存不純物と照射量蓄積の相乗効果により、照射誘起応力腐食割れと推定されるひびが発見されている。

その後、制御棒上部ハンドルローラピン穴を通水溝付ピン穴構造とした応力腐食割れ対策品に設計変更されており、島根2号炉においても第9回定期検査（2000年）以降の制御棒取替では、この応力腐食割れ対策品を採用している。

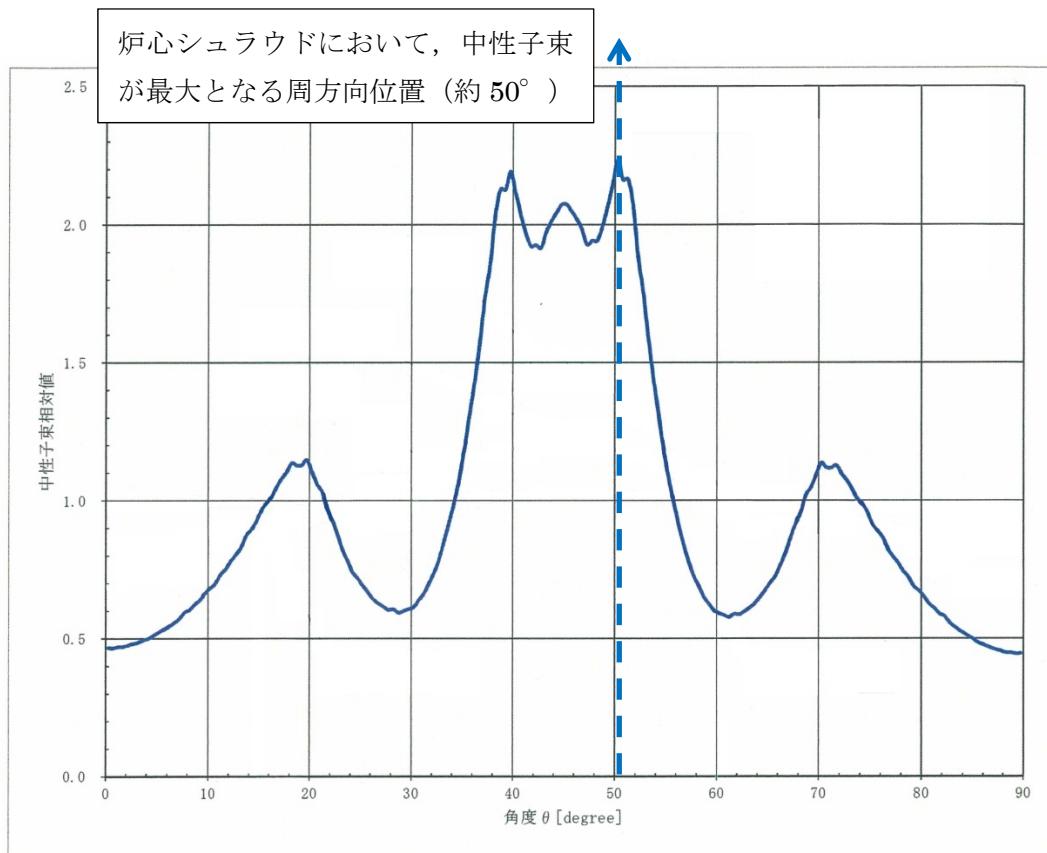
図 3 炉心シラウドの周方向中性子束分布

評価対象機器	中性子束が最大となる位置	運転開始後 60 年時点の中性子照射量 [ $n/m^2$ ]
炉心シラウド	中間胴 H4 周溶接継手から上へ □ mm の母材部 (周方向位置は図 3 参照)	$2.7 \times 10^{25}$
炉心シラウド (周溶接継手) ※1	中間胴 H4 周溶接継手内面 (周方向位置は図 3 参照)	$2.6 \times 10^{25}$
上部格子板	グリッドプレート下端, 炉中心位置	$4.4 \times 10^{25}$
炉心支持板	支持板上端	$3.0 \times 10^{24}$
周辺燃料支持金具	支持金具上端	$1.2 \times 10^{24}$
制御棒案内管	上面, 炉中心位置	$4.5 \times 10^{24}$

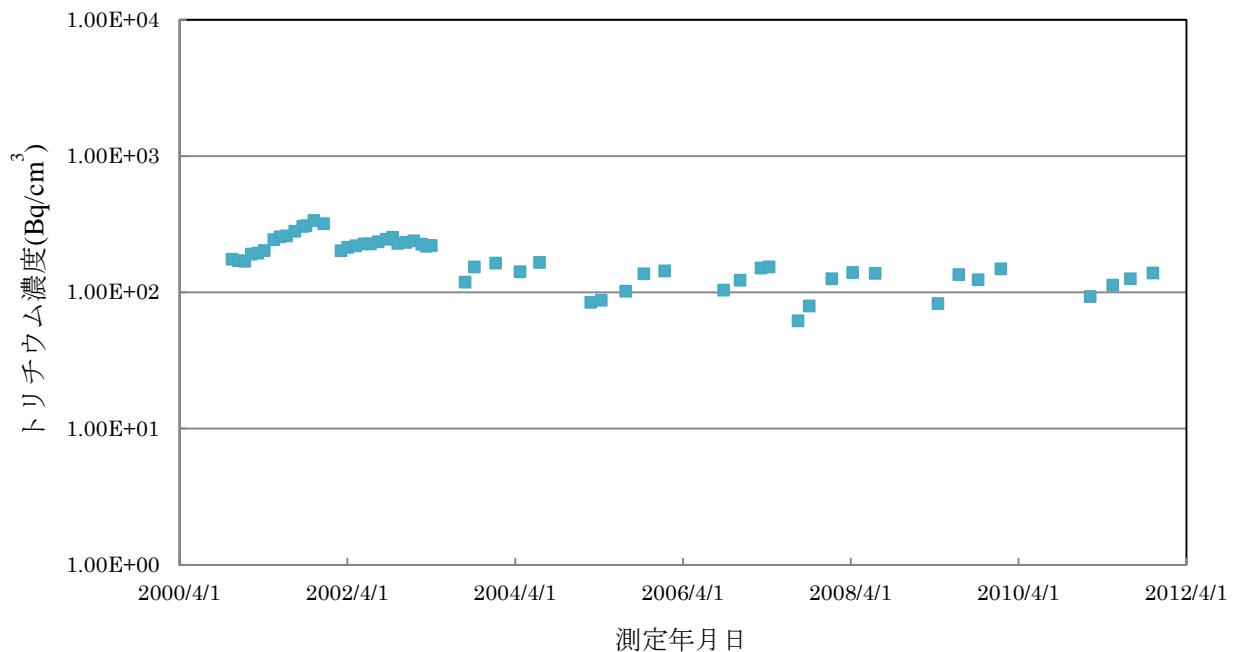
トリチウム濃度の急上昇はなく、制御材被覆管に照射誘起型応力腐食割れによるボロン・カーバイドの流出は生じていないと判断する。

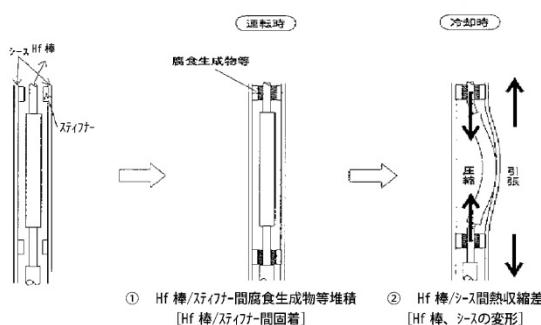
図2 事象発生メカニズム

運転中にスティフナーとハフニウム棒の間隙部において腐食生成物等が蓄積し、両者が固着された状態になっていたところ、原子炉が停止して原子炉内の温度が下がり制御棒が冷却されたため、ハフニウムとステンレスの熱収縮差による引張力および圧縮力がハフニウム棒とステンレスシースに加わって変形し、ステンレスシースの割れ等が起こった。

そのため、制御棒と燃料集合体のチャンネルボックスが干渉し、制御棒動作に支障が生じた。

時期	内容
1995 年 8 月	他社プラントにてハフニウム棒型制御棒のスティフナーとハフニウムの間に腐食生成物が発生したことによる制御棒動作不良発生。
1996 年 2 月	予防保全対策としてスティフナーを廃止したハフニウム棒型制御棒を採用（次回取替から実施）
1996 年 10 月	第 6 回定期検査にてスティフナーを廃止したハフニウム棒型制御棒へ取替を開始
1998 年 1 月	第 7 回定期検査にて全てのハフニウム棒型制御棒をスティフナーを廃止した改良品に取替完了
